D.1.1.a | Technická zpráva

a) Základní popis předmětu stavebního záměru

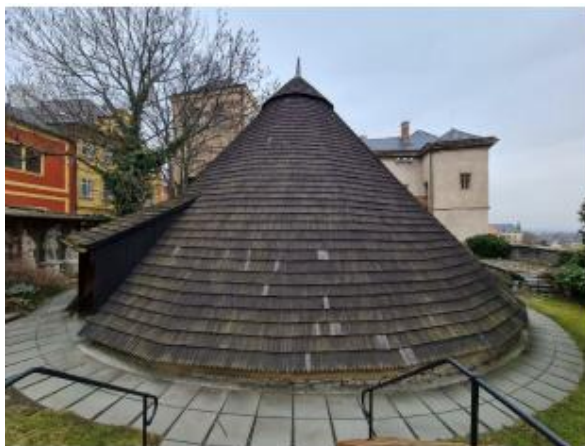
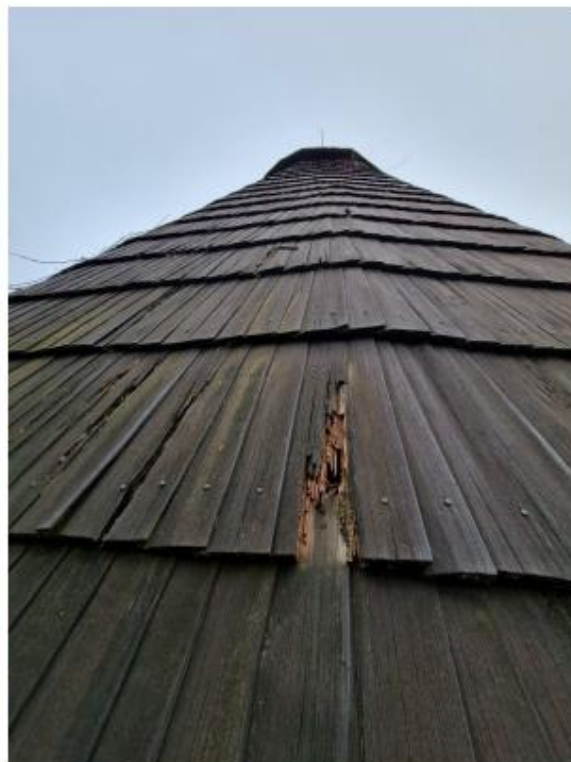
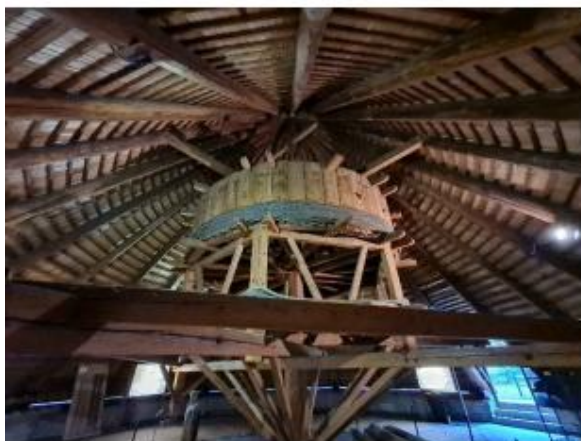
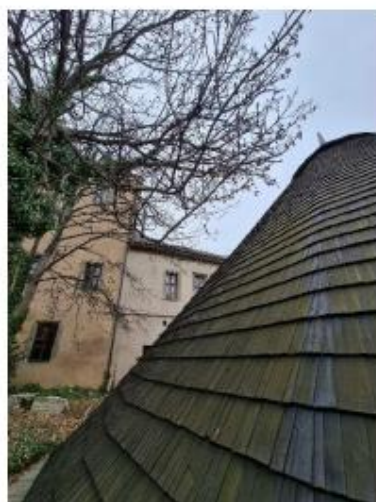
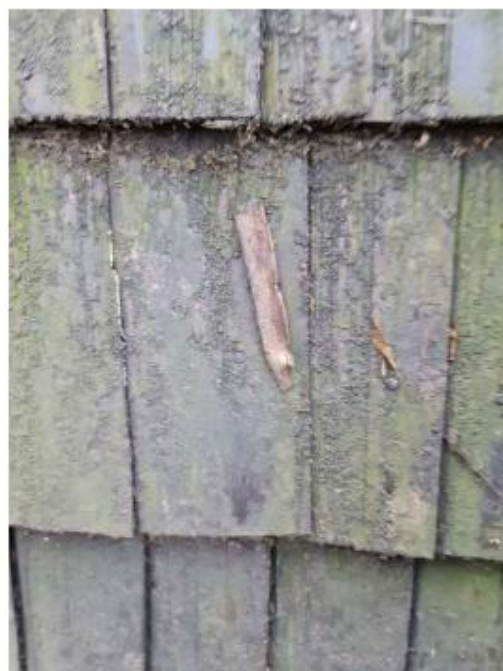
Velký trejv u muzea. Dvojitá šindelová krytina je místy zvětralá, napadená mechy a lišejníky. Některé jednotlivé šindele nesou stopy napadení hnilobou a poškozeným povrchem zatéká do podkroví. Nejhorší situace je na místech s nízkým osluněním na severní a severozápadní straně pod vzrostlým jasanem a nad vstupy, kde jsou střechy s malým sklonem.

Vzhledem ke stavu střech, hlavně nad vstupem do podzemí, navrhuji výměnu dožilého šindele za nový štípaný, smrkový nebo modřínový, ošetřený impregnací proti dřevokazným škůdcům, položený jako dvojité krytí. Šindel bude položen na ošetřené laťování min 60x40mm. Bude prověřen stav oplechování, hrotnice a dalších prvků krovu, a případně provedena jejich oprava nebo při silném poškození výměna za nové prvky shodného tvaru a profilace. Zrovna tak bude po sejmutí prověřen stav dřevěného tesaného žlabu a kovaných konzol. Po opravě a ošetření budou tyto prvky opět navraceny na původní místo.

Zhruba po roce je třeba celou střechu zkontrolovat a ošetřit vhodným impregnačním prostředkem na bázi oleje (např. dřevní tér). Toto ošetření by se mělo následně aplikovat každý 3-5 rok z důvodu prodloužení životnosti krytiny. Dalším nutným opatřením je pravidelná údržba zeleně kolem střech – sestřih větví stromů nad střechou v areálu muzea a likvidace popínavých rostlin kolem trejvu nad vstupem do dolu.

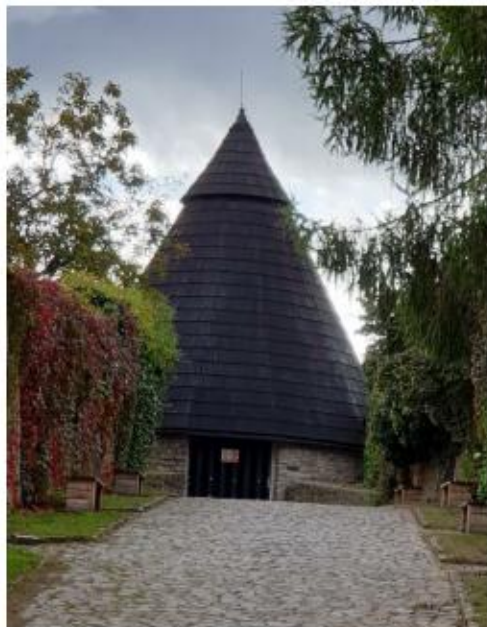
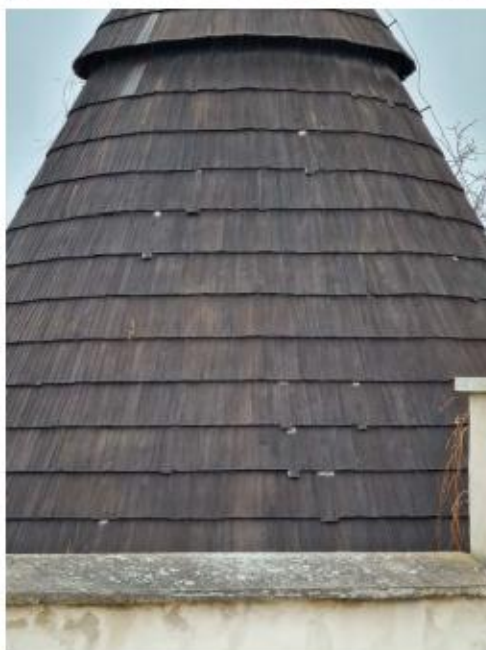
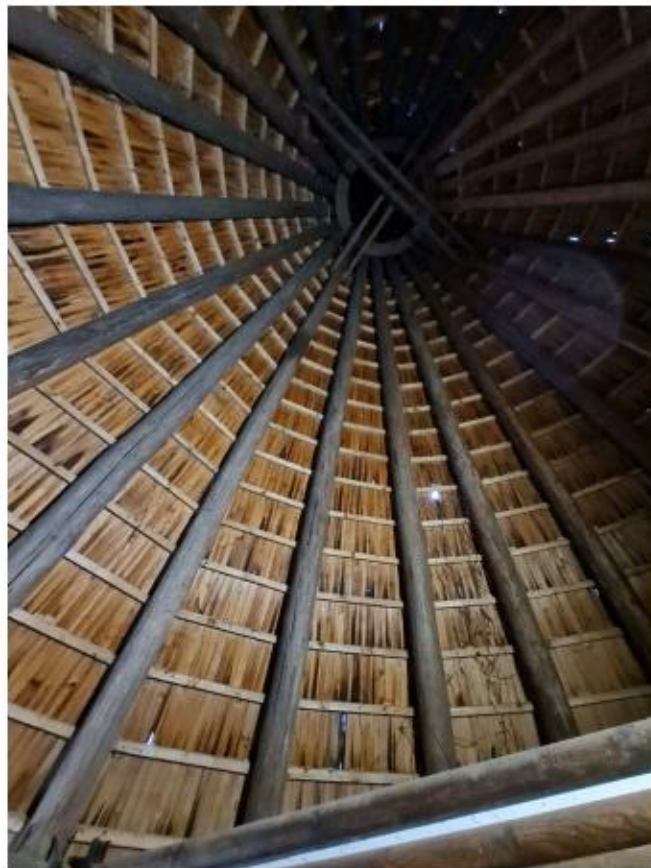
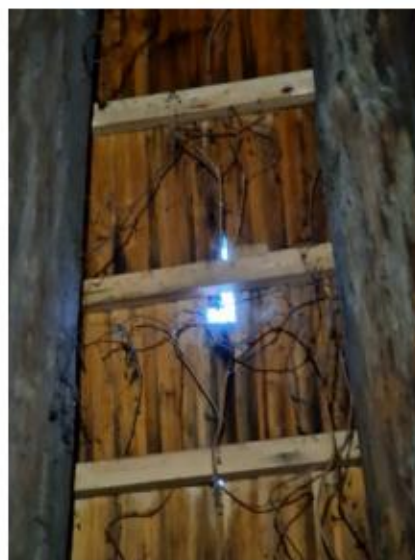
Malý trejv nad vstupem do dolu. Tato střecha je zakrytá jednoduchým dřevěným šindelem dlouhým 50 cm. Šindel je značně poškozený hnilobou, část střechy je pokryta vegetací pnoucích rostlin, která otvory ve střeše proniká i do interiéru. Střecha je v havarijním stavu a neplní již svoji funkci. Nelze ani vyloučit poškození a napadení krokví z kulatiny.
