Technická pomoc

Stavebnětechnický průzkum střešních konstrukcí

Budova gymnázia J. Ortena
Jaselská 932
Kutná Hora
284 01

31. 8. 2017

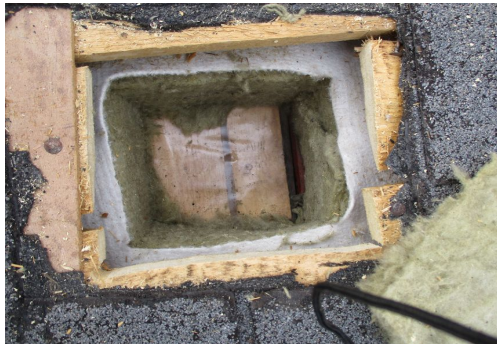
Sonda S 22 byla provedena na střeše 102 v místě označeném školníkem za místo možného vzniku zatékání u položených svodných odtoků dešťové vody ze střechy 105. Po odkrytí nalezen nosný prvek, tvořený uzavřeným ocelovým profilem. Parotěsnicí folie volně uložena na konci prken, kde vzniká asi 2 cm mezera od profilu.

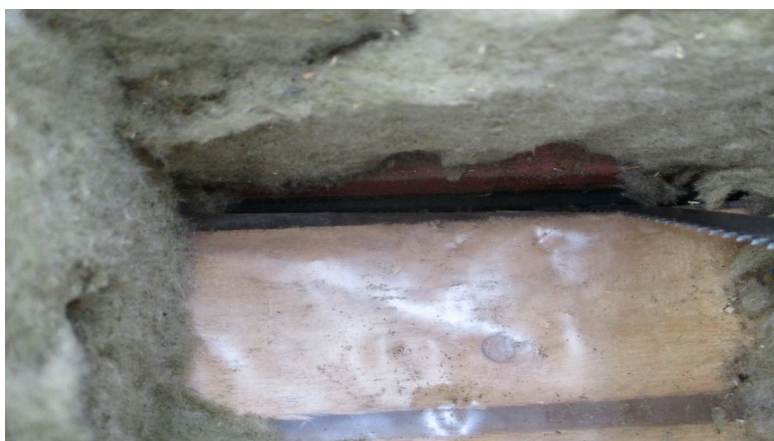
foto /3/ Pohled na ocelový nosník

V místě údajných zátoků dřevěné konstrukce nevykazovaly stopy po zatékání vody do skladby. Jelikož je parotěsnicí folie volně ukončena a není vzduchotěsně napojena na prostupující a obvodové konstrukce, může docházet k pronikání vlhkého, teplého vzduchu z interiéru do skladby střechy, kde může docházet ke kondenzaci a tím k vlhkostním poruchám.

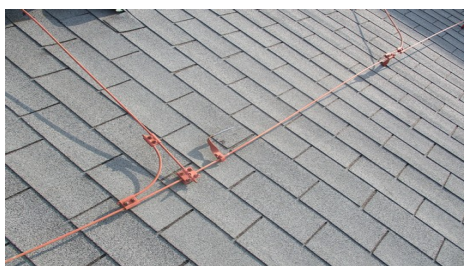
Střecha 109 je orientována na severozápad. Hydroizolační vrstva je zde již plošně opravována a to přidáním další vrstvy asfaltových šindelů na původní vrstvu tvořenou asfaltovým šindelem. Po přidání této vrstvy nebylo dostatečně upevněno vodorovné hromosvodné vedení. To bylo následkem zatížení od manipulace či od sněhu pokrouceno a uchycení na více místech vytrženo. Na střeše se nachází dva světlíky, telekomunikační anténa a velké množství odvětrávacích otvorů. Sklon střechy 109 je 17°.

**foto /4/** Nedostatečně upevněné hromosvodné vedení

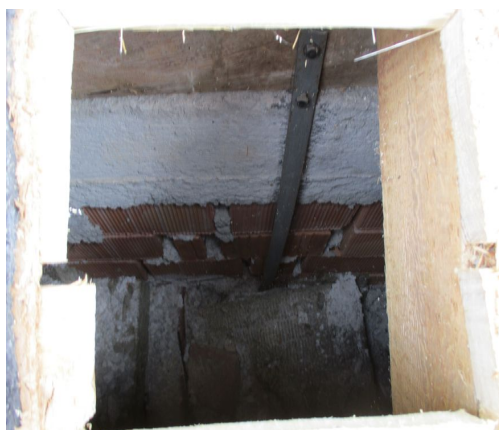
**foto /5/** Zakončení stěny s pozednicí

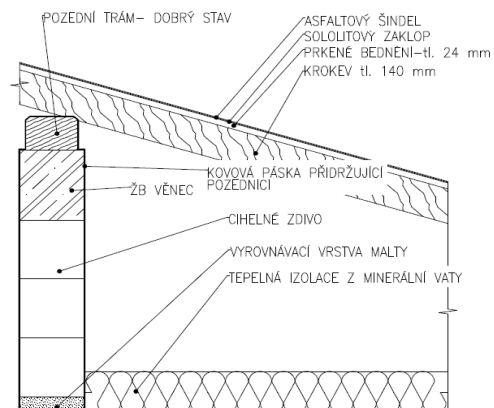
**obrázek /10/** Detail uložení krokve

Sonda S 15 byla provedena na střeše 110 nad atikou v oblasti atria. Dále bylo zjištěno uložení krokevní soustavy a zjištěný stav je schématicky znázorněn pod sondou S 16.

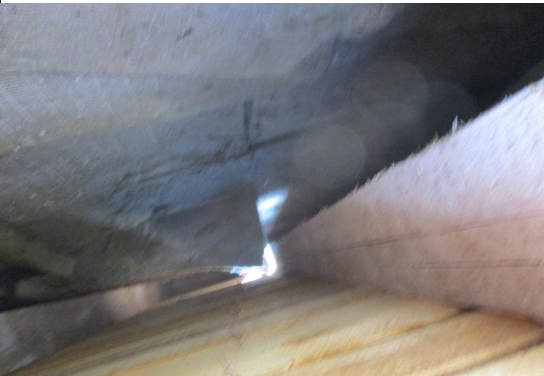
Na střeše v místě sondy S 01 byla v minulosti krytina tvořena plechem, který je nyní překrytý asfaltovými pásy. Hydroizolace je v ploše bez viditelných trhlin.

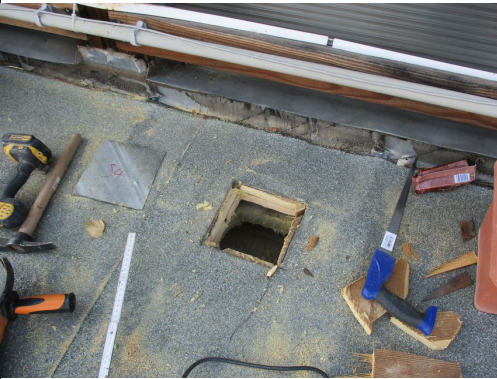
Sonda S 04 byla provedena na střeše 112 u vrcholového napojení střechy na obvodové zdivo.

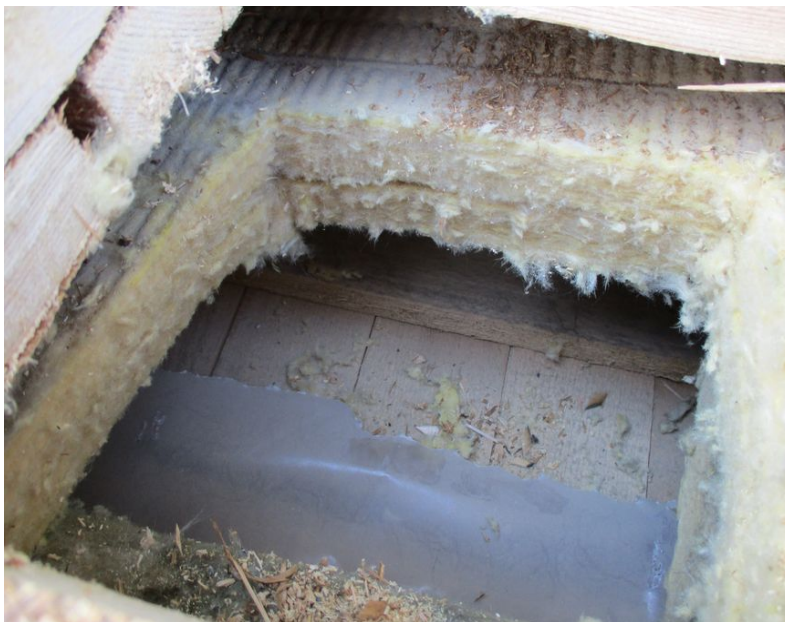
foto 16/ Ukončení parotěsnící folie

Parotěsnící folie byla volně ukončena asi 10 cm od prostupující konstrukce, to může způsobit pronikání vlhkosti z interieru do vrchních vrstev skladby střechy.

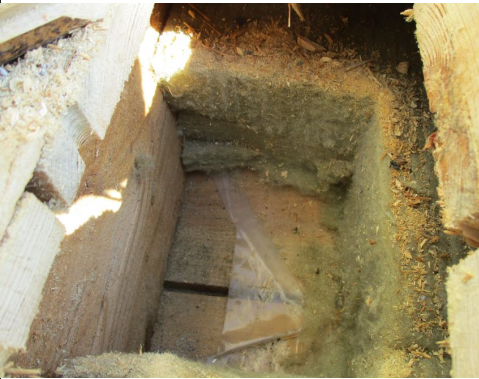
Sonda S 05 byla provedena na střeše 112 u bočního napojení střechy na obvodové zdivo.

Parotěsnící folie byla volně ukončena.*Skladba střechy v místě provedené sondy S 06 (od exteriéru)*

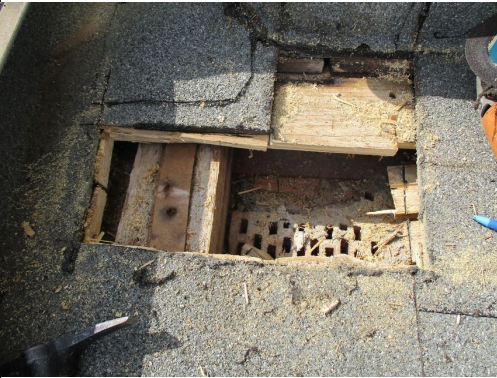
Sonda S 06 byla provedena na střeše 112 u vrcholového napojení střechy na obvodové zdivo. Viditelná část krokve bez povrchových vad. Krokev uložena na spodní pásnici profilu IPE ležícího na obvodovém zdivu.

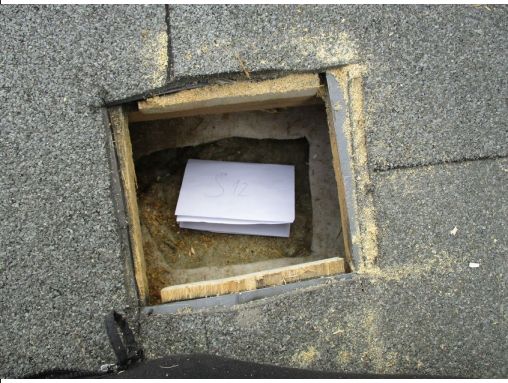
Sonda S 12 byla provedena na střeše 113 u místa napojení na nosnou stěnu nesoucí střechu 101. V místě sondy nalezena kuní nora.
