# **Most 2724-1**

Most přes potok v obci Přerov nad Labem

## **HLAVNÍ PROHLÍDKA**

Datum provedení prohlídky: 20.12.2022

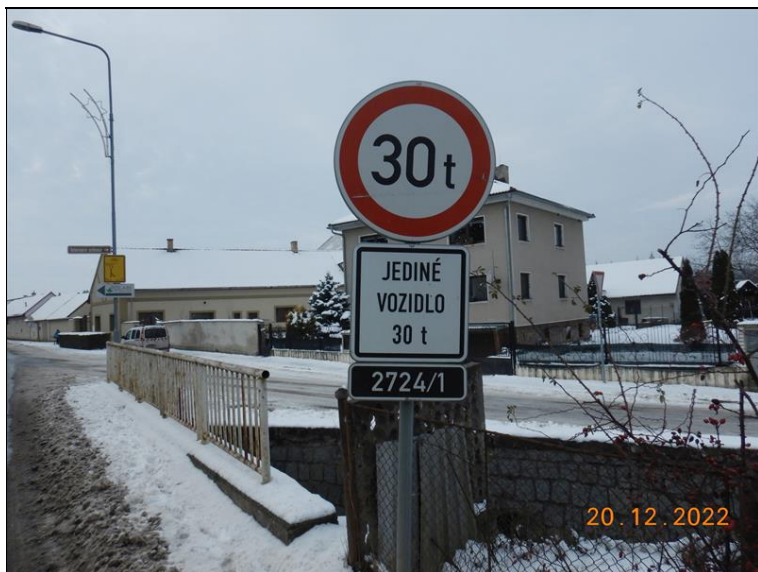
[4.1]	4	Vybavení	Degradace nátěru a koroze zábradlí vpravo. Vlevo mezi spodní hranou výplně a povrchem chodníku vlevo je široká mezera, zábradlí leží půdorysně mimo most, hrozí pád.
[4.2]	4.3	Dopravní značení, označení objektu	Tab. s ev. č. mostu u OP1 ve špatném formátu (2724/1 namísto 2724-1).

SDZ ve směru staničení - špatný formát ev. č..

[4] 4.3 Dopravní značení, označení objektu U OP1 osadit tab. s ev. č. ve správném formátu.

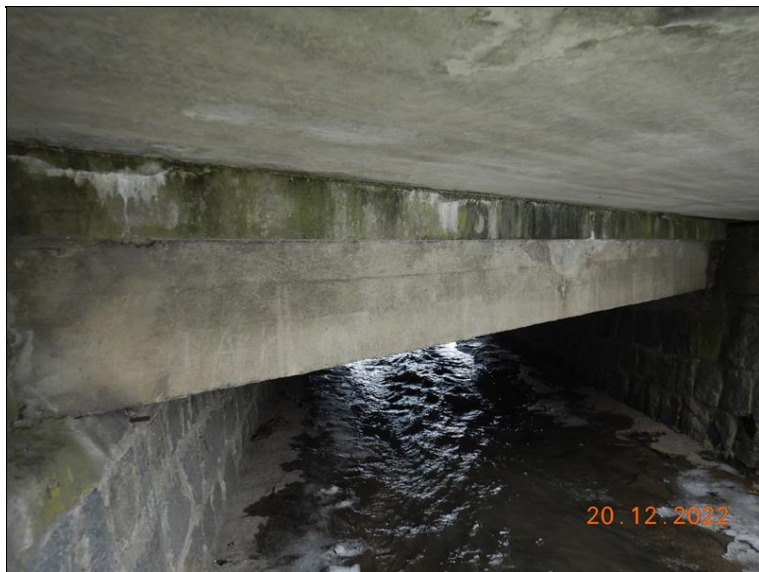
[2.1]	2.1	Nosná konstrukce	Masivní zatékání spárou mezi NK a levým chodníkem, výluhy a tvorba krápníků, bionapadení. Odtržení krycí vrstvy výztuže v důsledku zvětšování objemu korozních produktů výztuže na hraně NK u OP1 vpravo.
-------	-----	------------------	--

Stopy po zatékání s výluhy na levý bok NK.

[6] 2.1 Nosná konstrukce Zatěsnit spáru mezi NK a levým chodníkem.

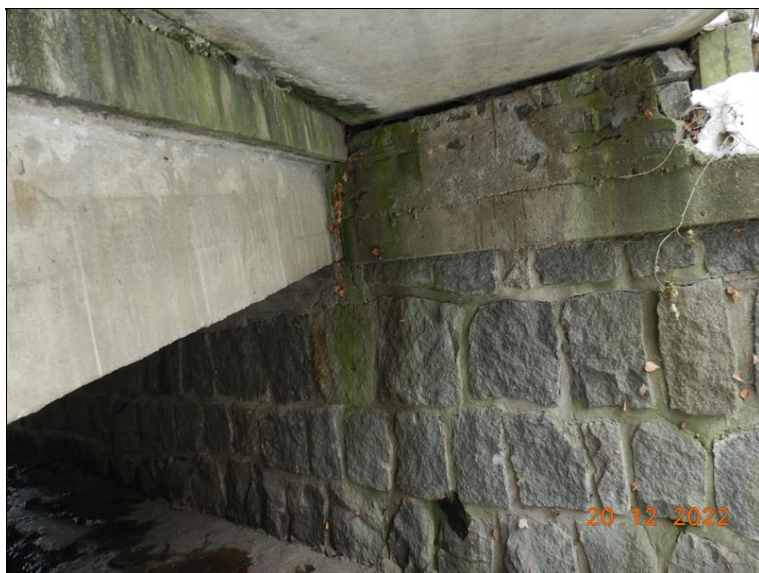
[1.1]	1.2	Mostní podpěry křídla a čelní zdi	Závady signalizující poruchy založení nebyly zjištěny.
[1.2]	1.2	Mostní podpěry křídla a čelní zdi	Lokálně stopy po zatékání na opěry, především zatéká na OP1 vlevo pod chodníkem. Na dřících lokálně průsaky s výluhy. Degradace betonu úložných prahů.

Uložení chodníku na OP1, zatékání na bok NK.

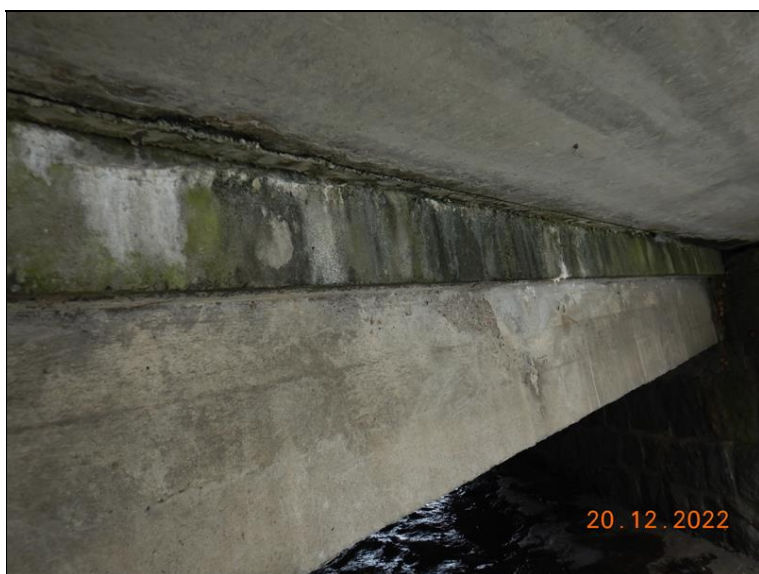
Zatékání na levý bok NK, bionapadení.

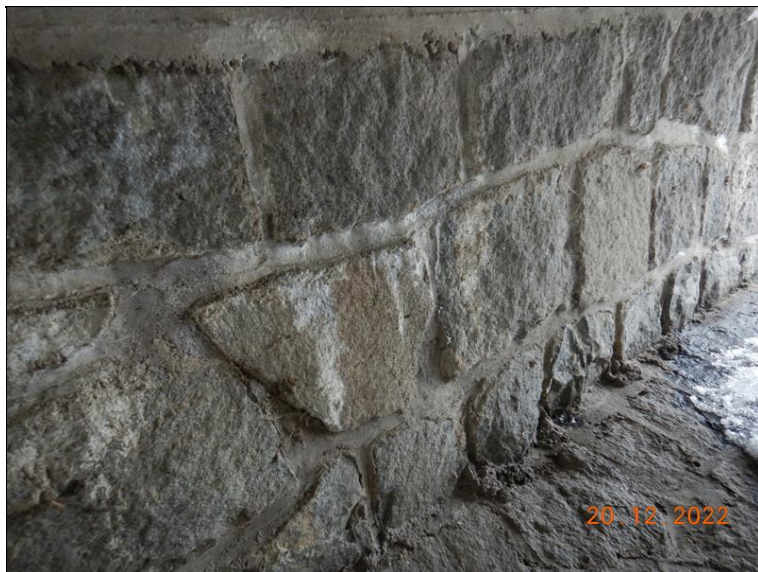
Výluhy na OP2.

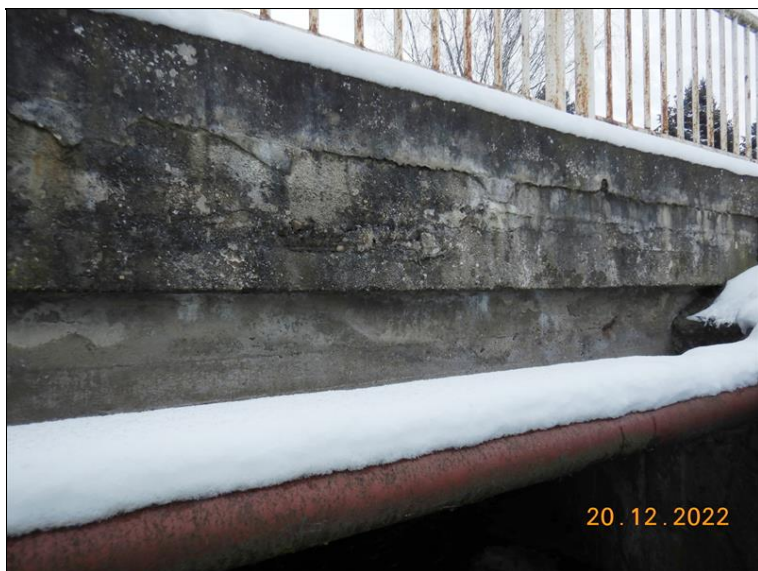
[3.1]	3.1	Vozovka	Lokálně trhliny a výtluhy, výrazný výtluh za mostem vlevo.
[3.2]	3.2	Chodníky	Chodník vlevo před a na mostě výškově nenavazuje.
[3.3]	3.3.1	římsa	Degradace betonu říms, výskyt trhlin s výluhy.

Degradace betonu pravé římsy, trhliny.

[7] 3.3.1 římsa Provést sanaci říms.

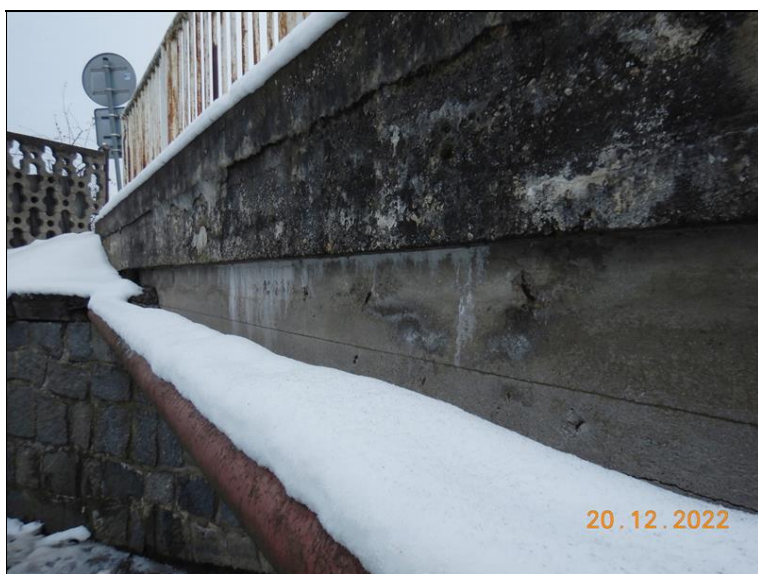
Pravý bok- průsaky s výluhy zpod římsy, lokálně obnažená výztuž NK.

[5] 2.1 Nosná konstrukce Provést pasivaci obnažené výztuže NK.

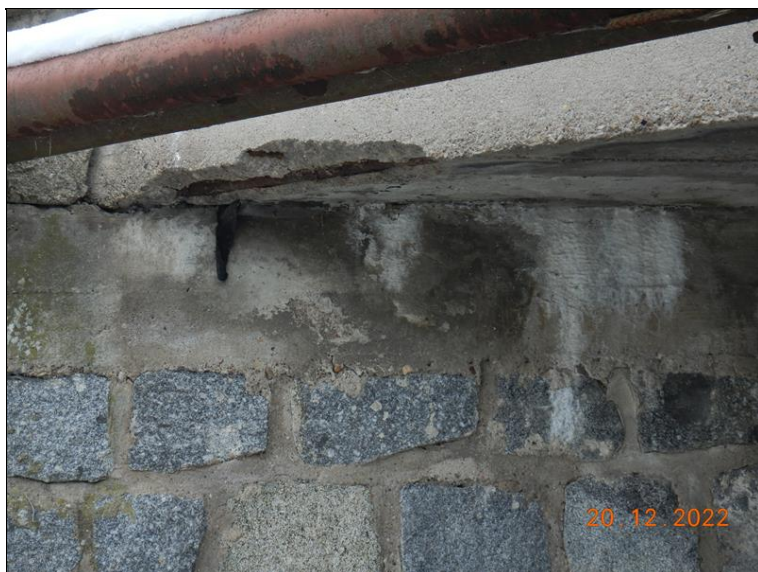
NK u OP1 vpravo - odtržení krycí vrstvy výztuže v důsledku zvětšování objemu korozních produktů výztuže.

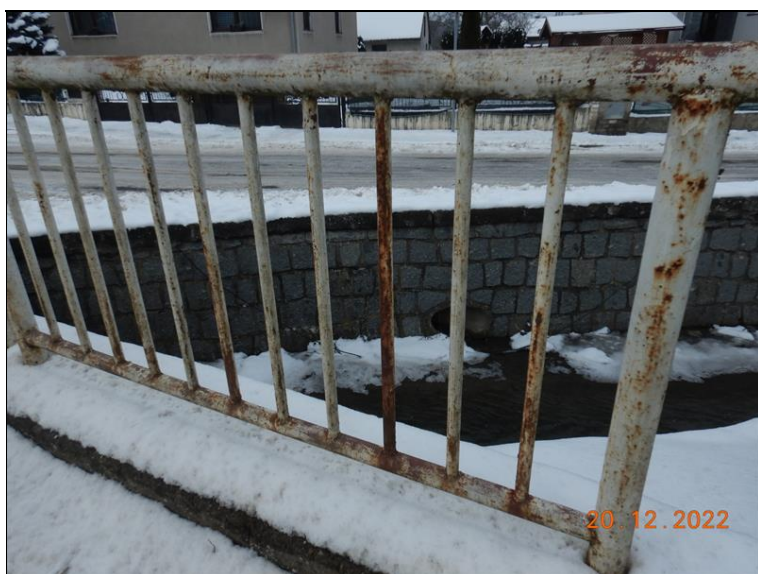
Detail zábradlí vpravo - degradace nátěru a koroze.

[3] 4 Vybavení Obnovit PKO zábradlí vpravo.

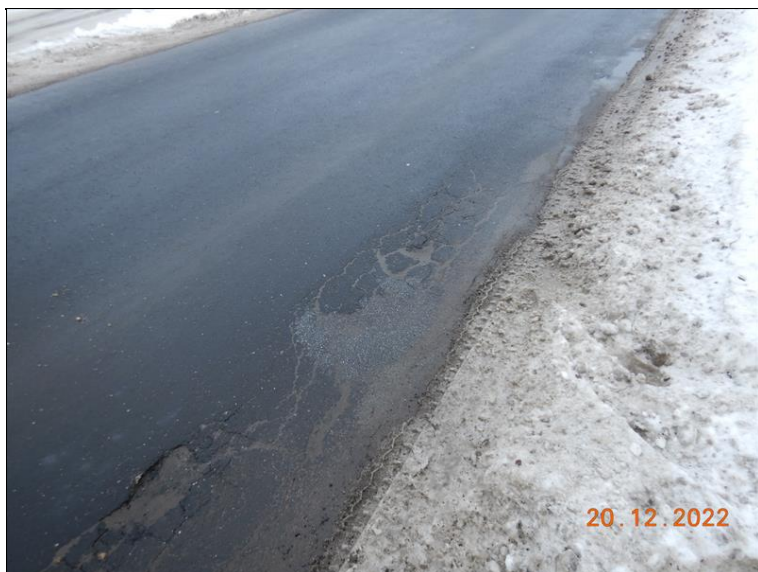
Výtluk ve vozovce.

[2] 3.1 Vozovka Opravit vozovku.
