Most 114-009

Most přes starý náhon v obci Lochovice

HLAVNÍ PROHLÍDKA

Objekt: Most ev.č. 114-009 (Most přes starý náhon v obci Lochovice)

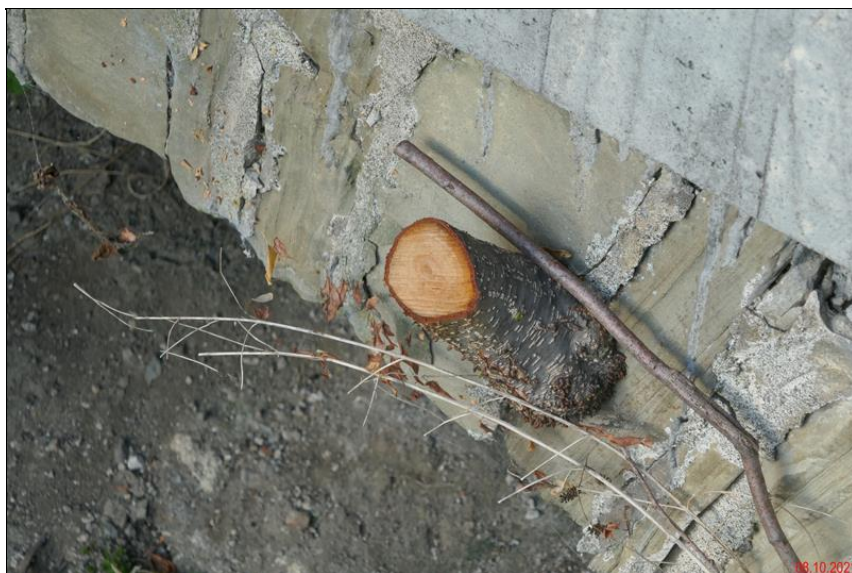
[2.1]	2.1	Nosná konstrukce	Mostní otvor je téměř celý vyplněn naplaveninami. Levá (výtoková) strana mostního objektu je z větší části zasypaná. Přístup pod most je komplikovaný a do levé části mostu nemožný. V pravé části klenby jsou místy vypadané kameny, spárování je hloubkově vydrolené. Na pravém boku klenby je uchycená vegetace. Vegetace může porušovat klenbu.
-------	-----	------------------	---

2.1 Vegetace uchycená na pravém boku klenby.JPG

| [1] | 2.1 | Nosná konstrukce | Odstranit vegetaci z pravého boku klenby. |

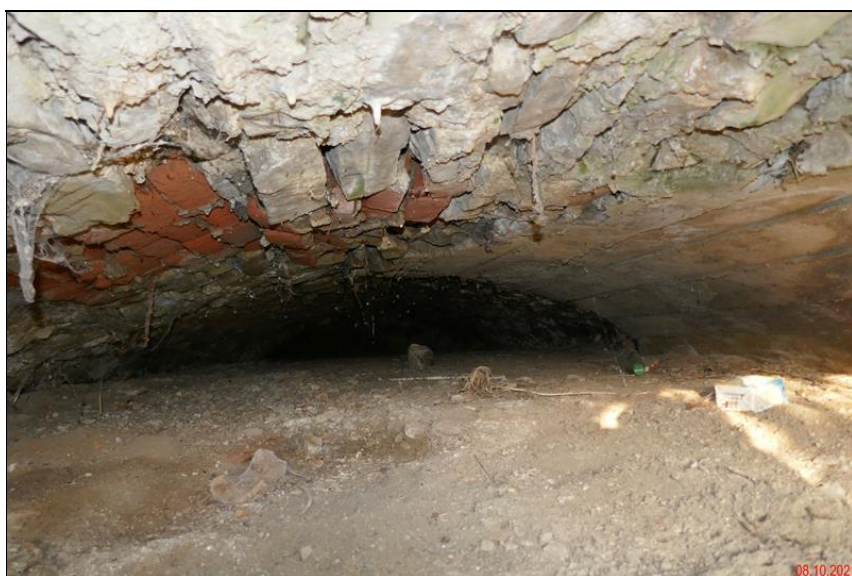
2.1 Vydrolené spárování a vypadlé kameny v klenbě vpravo_1.JPG

| [6] | 2.1 | Nosná konstrukce | Opravit zdivo klenby nebo nechat dožít a mostní objekt provést nový. |

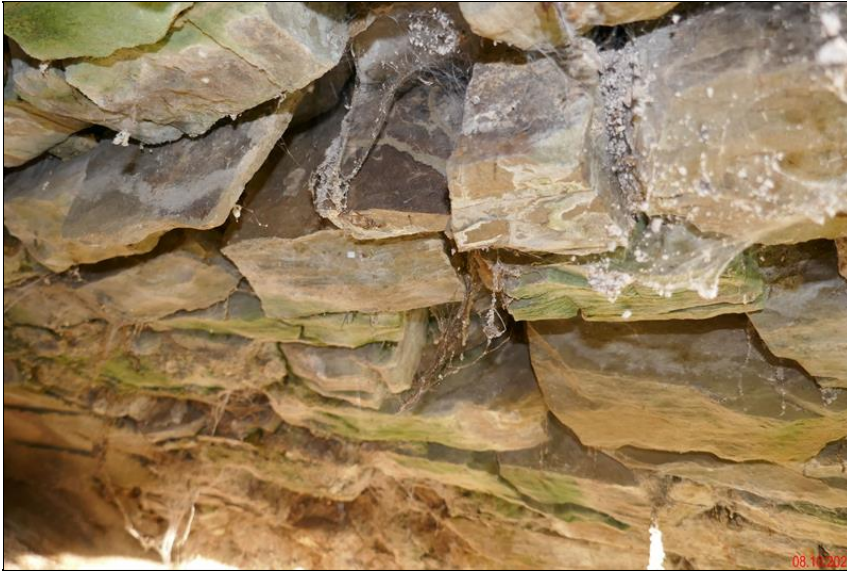
2.1 Vydrolené spárování a vypadlé kameny v klenbě vpravo_2.JPG

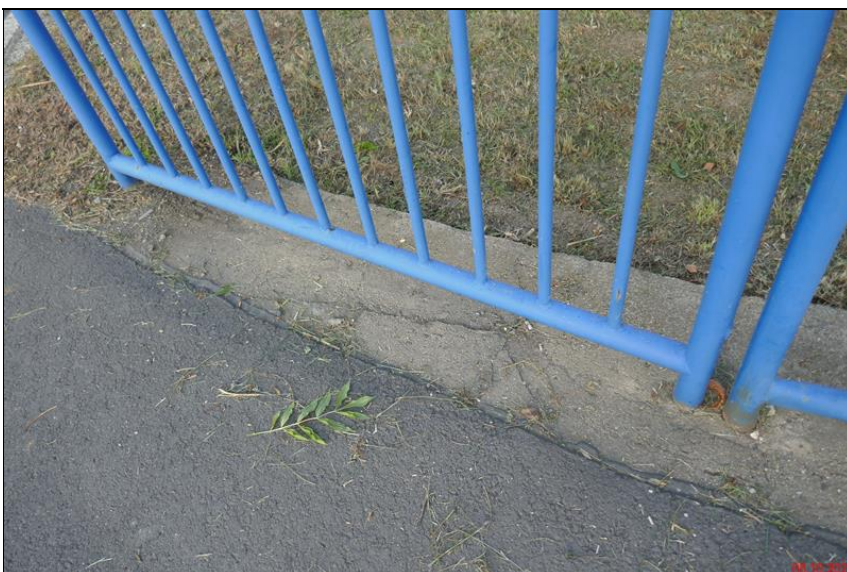
[3.1]	3.3	Římasy, obrubníky, zálivky	Na levé římse je degradován horní povrch betonu, jsou v něm trhliny.
-------	-----	----------------------------	--

3.3.1 Degradace betonu horního povrchu levé římsy.JPG

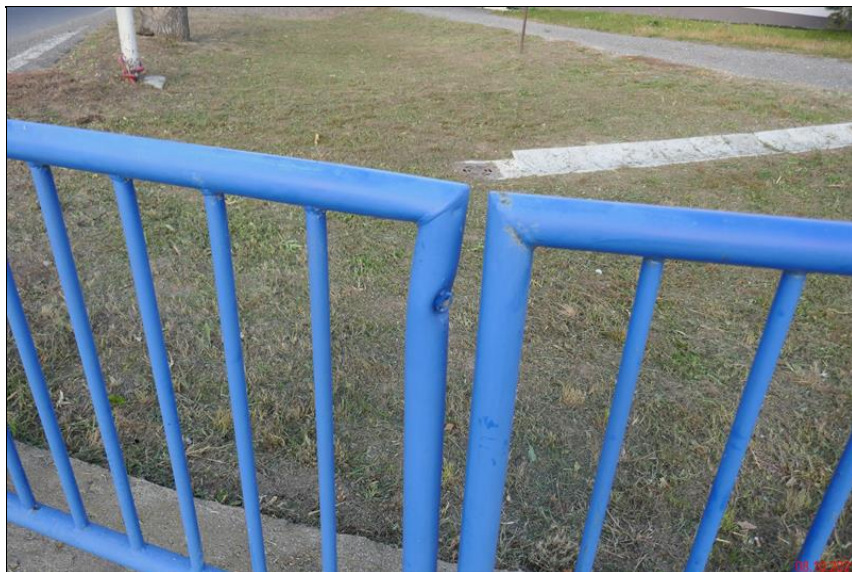
[4.1]	4.2	Zábradlí	Sloupek zábradlí vlevo má drobné poškození, svislé výplně zábradlí vpravo jsou mírně deformované.
[4.2]	4.3	Dopravní značení, označení objektu	Proti směru staničení není osazena tabulka s evidenčním číslem mostu.

4.2 Deformace sloupku zábradlí vlevo.JPG

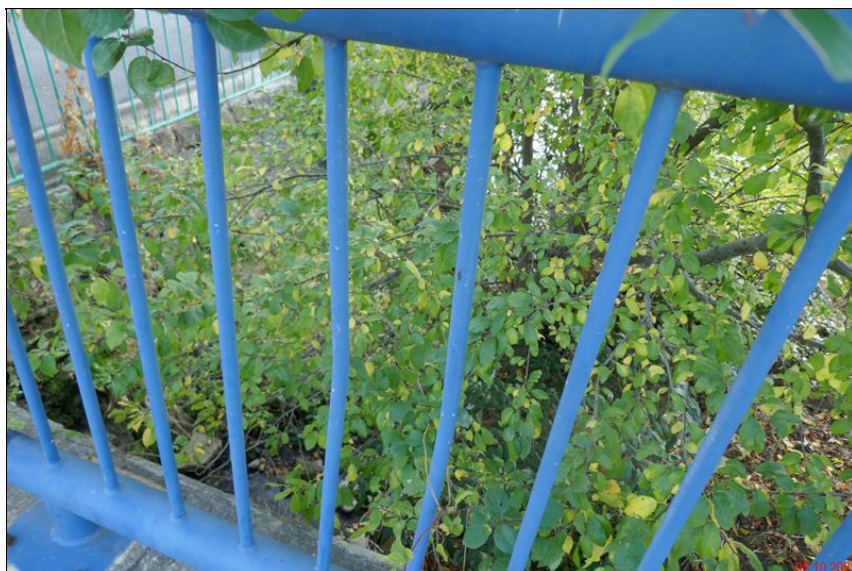
4.2 Deformace svislých výplní na zábradlí vpravo.JPG
