Most 118-021

Most přes strouhu za obcí Lochovice

HLAVNÍ PROHLÍDKA

Datum provedení prohlídky: 6.10.2022

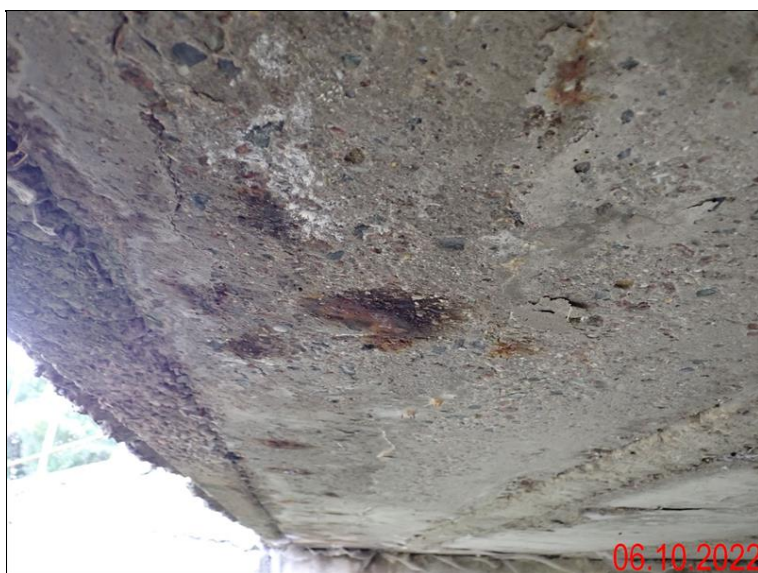
1.2 Nosná konstrukce vpravo - výluhy pojiva a koroze na podhledu.JPG

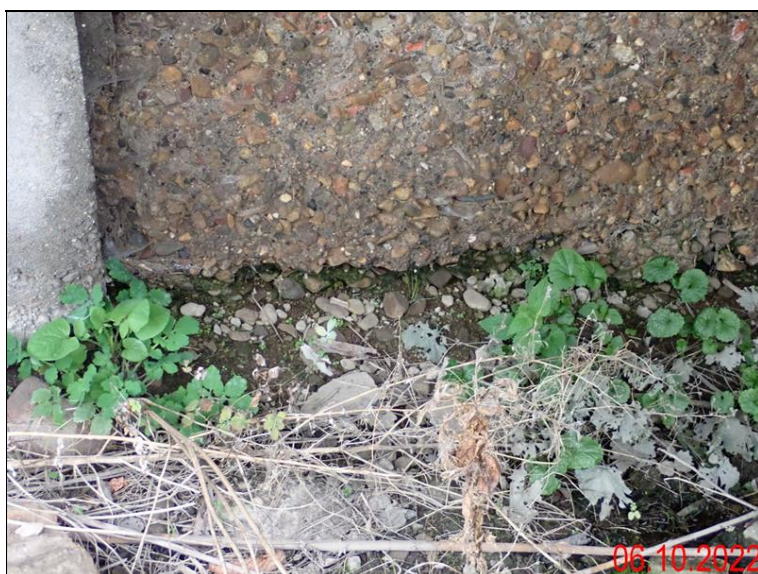
1.2 Opěra O1 - beton v patě vymletý.JPG

Na obou opěrách je hloubkově vymletý beton (až 0,2 m), v patě opěry O1 jsou četné kaverny. Vizuelně beton obsahuje jen minimum pojiva a je nedostatečně zhutněný. Pod rozšířením zatéká na díky opěry O2.

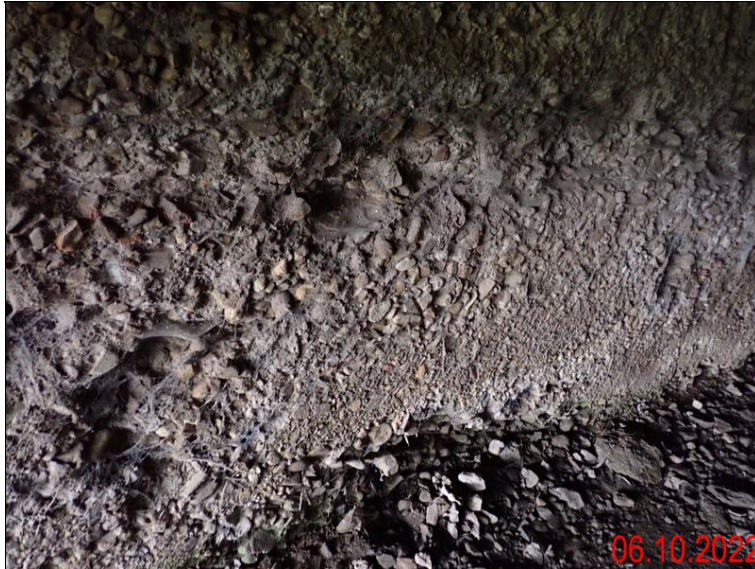
1.2 Opěra O1 - kaverna vlevo v patě.JPG

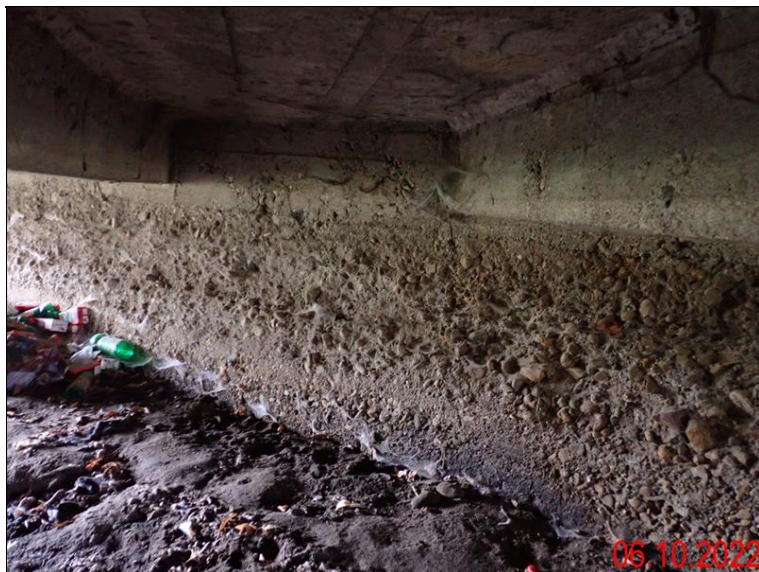
1.2 Opěra O2 - vymletý povrch betonu.JPG

Na obou opěrách je hloubkově vymletý beton (až 0,2 m), v patě opěry O1 jsou četné kaverny. Vizuelně beton obsahuje jen minimum pojiva a je nedostatečně ztuhněný. Pod rozšířením zatéká na dřik opěry O2.

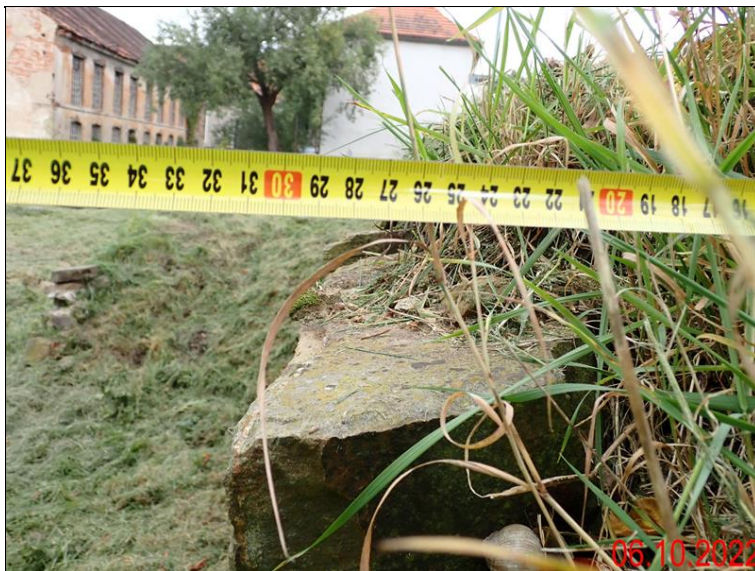
1.2 Opěrná zeď u opěry O3 vlevo - vykloněná.JPG

Navazující opěrná zeď vlevo za opěrou O3 je vykloněná nahore o 19 cm, zdivo je rozvolněné, místy jsou kameny vypadlé. **Opěrná zeď je v havarijním stavu.**

| [1] | 1.2 | Mostní podpěry křídla a čelní zdi | Uzavřít část komunikace podél opěrné zdi a klenby - viz též bod 4.1 nebo zajistit stabilitu opěrné zdi a klenby dostatečným podepřením. |

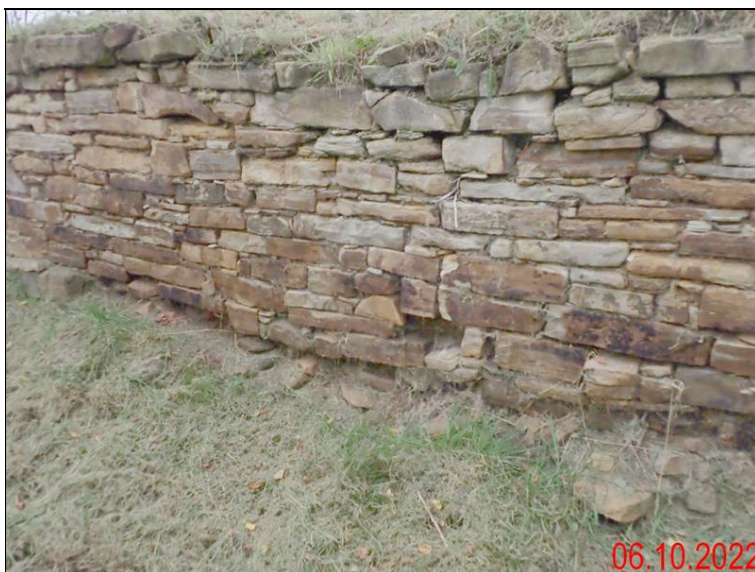
1.2 Opěrná zeď u opěry O3 vlevo - vypadané kameny_1.JPG

Navazující opěrná zeď vlevo za opěrou O3 je vykloněná nahore o 19 cm, zdivo je rozvolněné, místy jsou kameny vypadlé. **Opěrná zeď je v havarijním stavu.**

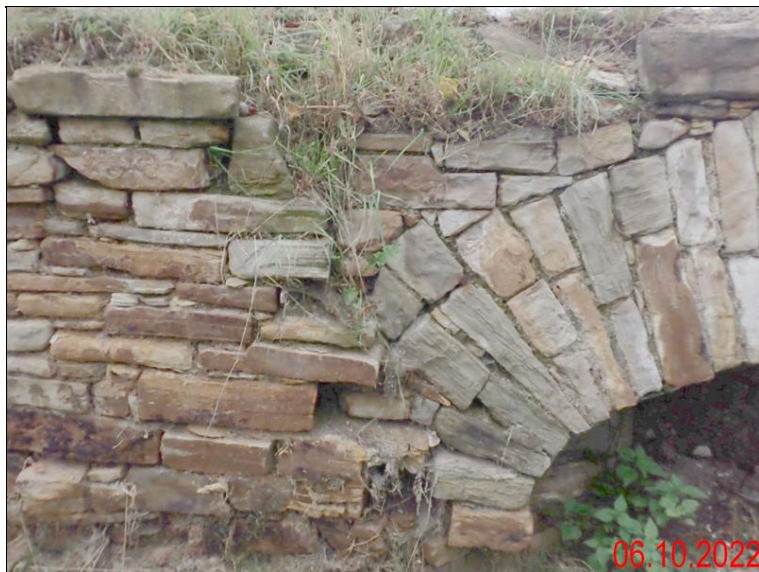
1.2 Opěrná zeď u opěry O3 vlevo - vypadané kameny_2.JPG

Navazující opěrná zeď vlevo za opěrou O3 je vykloněná nahoře o 19 cm, zdivo je rozvolněné, místy jsou kameny vypadlé. **Opěrná zeď je v havarijním stavu.**

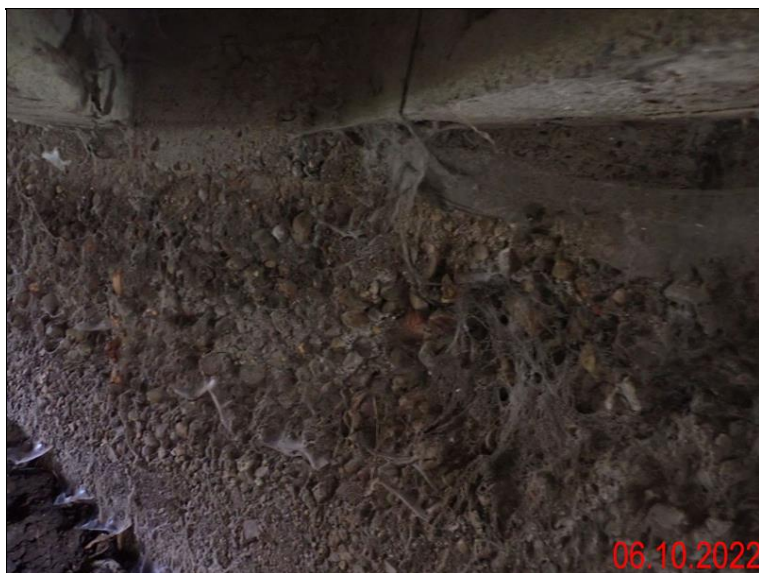
1.2 Opěry - vymletý povrch.JPG

Na obou opěrách je hloubkově vymletý beton (až 0,2 m), v patě opěry O1 jsou četné kaverny. Vizuelně beton obsahuje jen minimum pojiva a je nedostatečně zhuťněný. Pod rozšířením zatéká na dřík opěry O2.

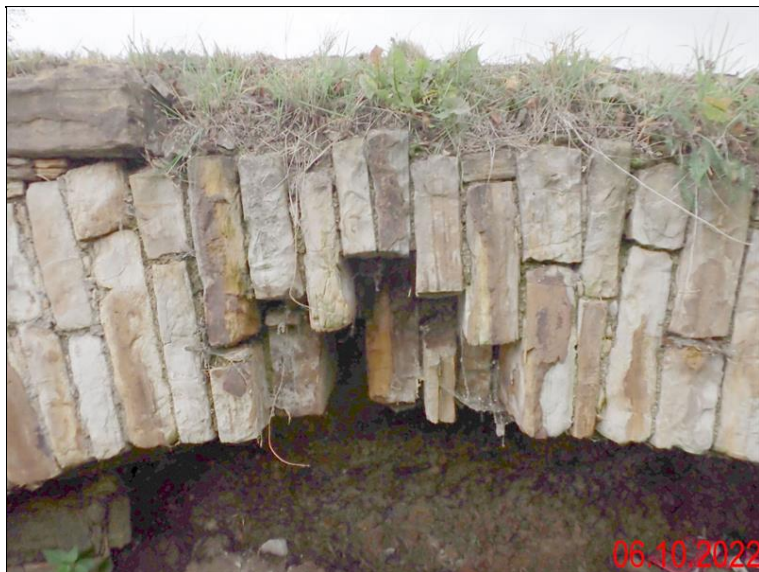
2.1 Klenba vlevo - vypadlé kameny kolem vrcholu.JPG

Klenba na levé straně mostu má ve 2. poli vypadané kameny, je rozvolněná a nestabilní. V případě zřícení hrozí nebezpečí pro provoz na kraji vozovky. **Stav se zhoršil. Hrozí zřícení.**

| [2] | 2.1 | Nosná konstrukce | Podepřít klenbu na levé straně mostu. |

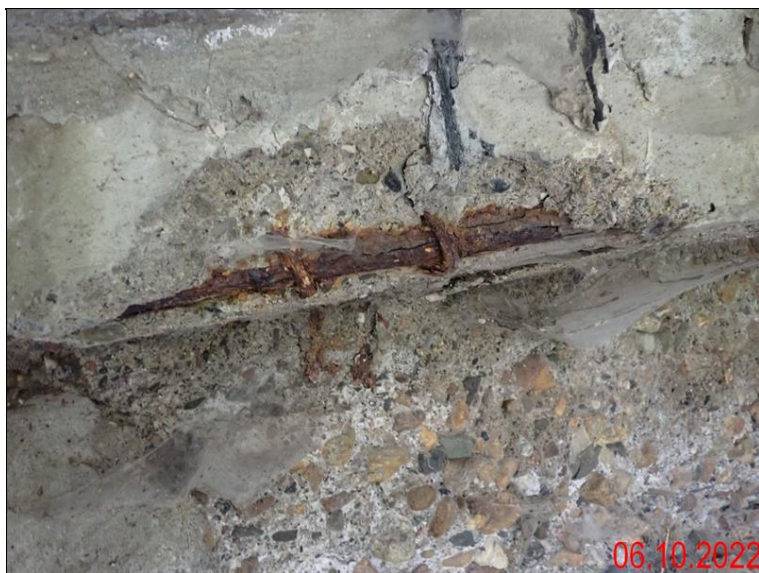
2.1 Nosná konstrukce - odpadlý beton a koroze výztuže trámu_1.JPG

Na pravém kraji nosné konstrukce na krajních dvou trámech silně korodují spodní dvě vrstvy výztuže, korozní úbytek cca. 30 %, u třímínků je korozní úbytek místy až 100 %. Beton je plošně odpadlý, odhadem úbytek asi 30 % průřezové plochy. Na pohledu desky mezi trámy je místy koroze výztuže.

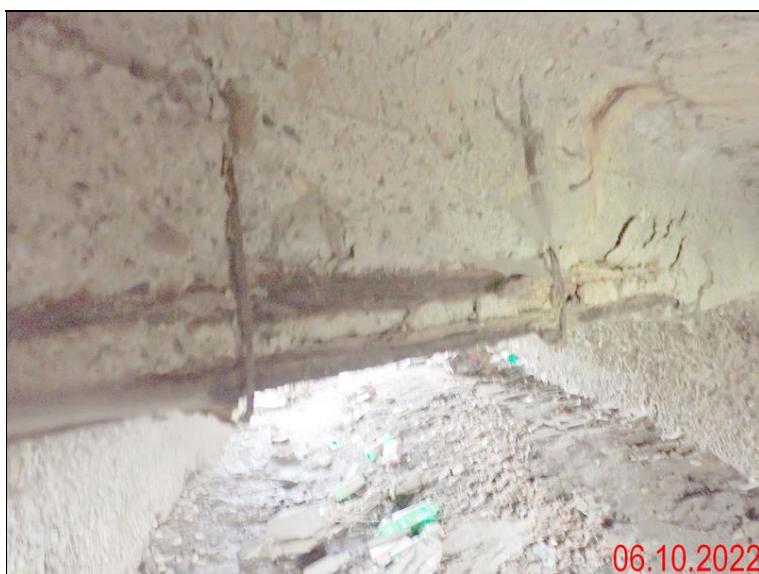
2.1 Nosná konstrukce - odpadlý beton a koroze výztuže trámu_2.JPG

Na pravém kraji nosné konstrukce na krajních dvou trámech silně korodují spodní dvě vrstvy výztuže, korozní úbytek cca. 30 %, u třímínků je korozní úbytek místy až 100 %. Beton je plošně odpadlý, odhadem úbytek asi 30 % průřezové plochy. Na pohledu desky mezi trámy je místy koroze výztuže.

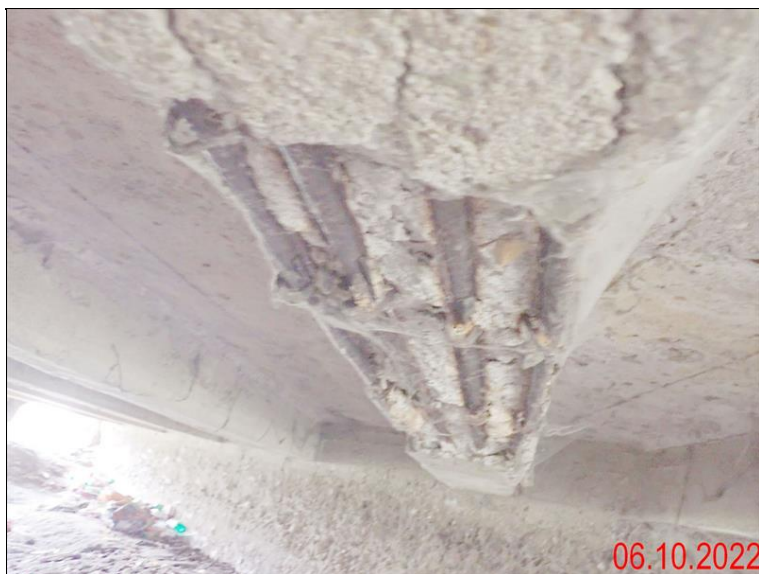
2.1 Nosná konstrukce - odpadlý beton a koroze výztuže trámu_3.JPG

Na pravém kraji nosné konstrukce na krajních dvou trámech silně korodují spodní dvě vrstvy výztuže, korozní úbytek cca. 30 %, u tříminků je korozní úbytek místy až 100 %. Beton je plošně odpadlý, odhadem úbytek asi 30 % průřezové plochy. Na podhledu desky mezi trámy je místy koroze výztuže.

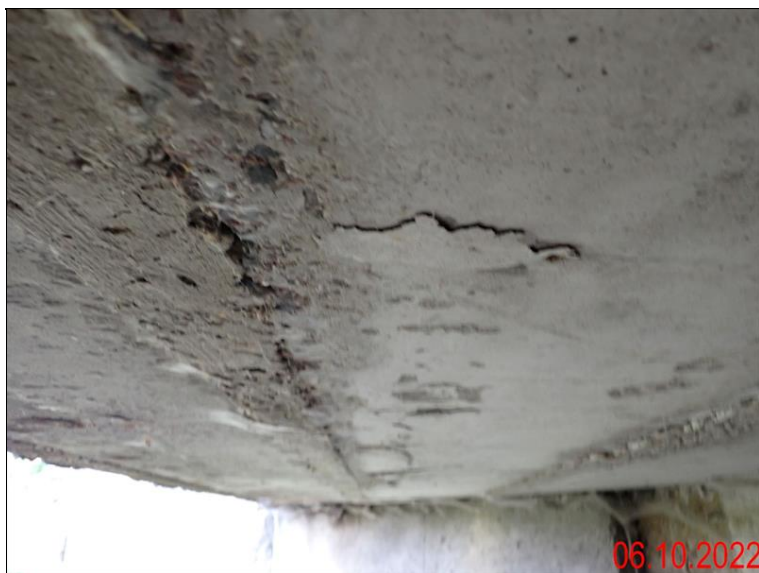
2.1 Nosná konstrukce vpravo - na podhledu separovaná krycí vrstva betonu.JPG

Na podhledu nosníků rozšíření vpravo zatéká, místy je odpadlý beton, výztuž koroduje. Na podhledu pravého krajního nosníku je podélná trhлина. Ve zmonolitnění spár mezi nosníky místy stopy zatékání.

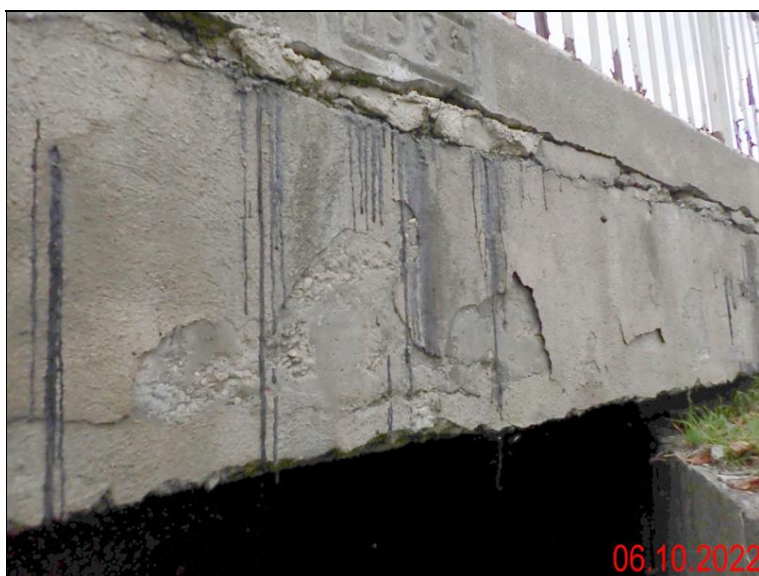
2.1 Nosná konstrukce vpravo - separovaná povrchová vrstva betonu na boku.JPG

Na podhledu nosníků rozšíření vpravo zatéká, místy je odpadlý beton, výztuž koroduje. Na podhledu pravého krajního nosníku je podélná trhлина. Ve zmonolitnění spár mezi nosníky místy stopy zatékání.

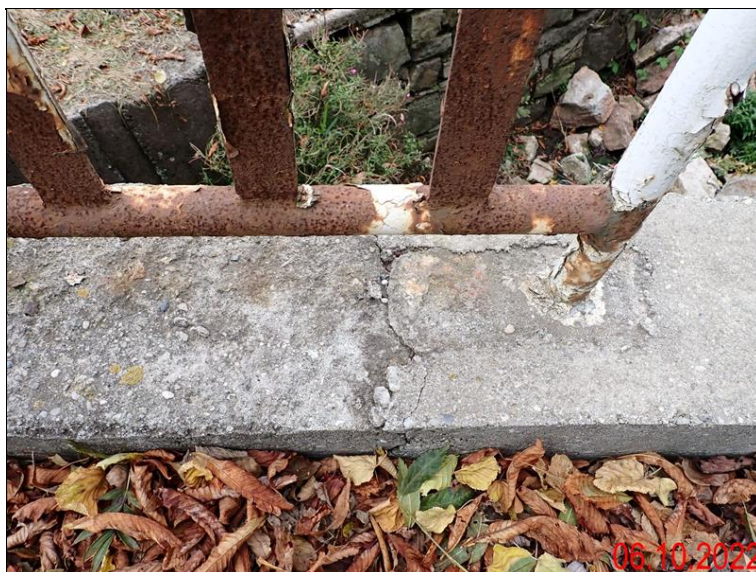
3.3 Římsa vpravo - degradovaný horní povrch.JPG

V římsě jsou v místě kotvení sloupků zábradlí příčné trhliny. Beton římsy je pórovitý, místy se na povrchu rozpadá. Římsa pravděpodobně není řádně kotvená do nosné konstrukce.

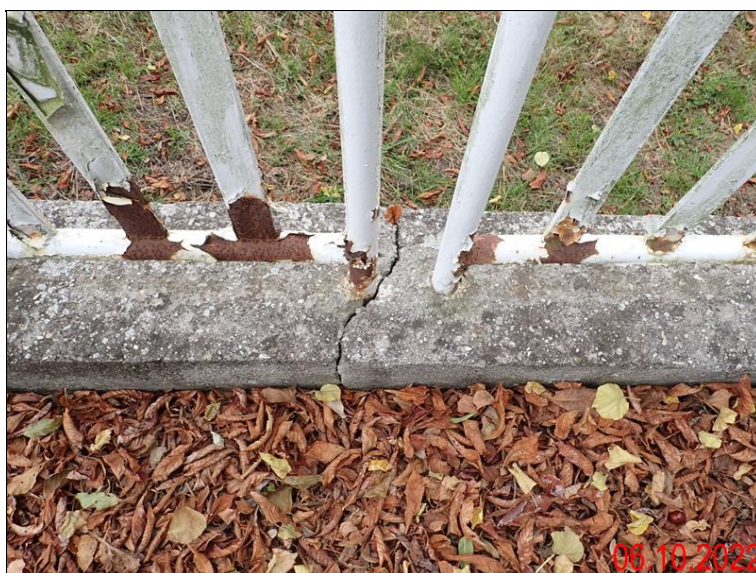
3.3 Římsa vpravo - příčná trhlina.JPG

V římsě jsou v místě kotvení sloupků zábradlí příčné trhliny. Beton římsy je pórovitý, místy se na povrchu rozpadá. Římsa pravděpodobně není řádně kotvená do nosné konstrukce.

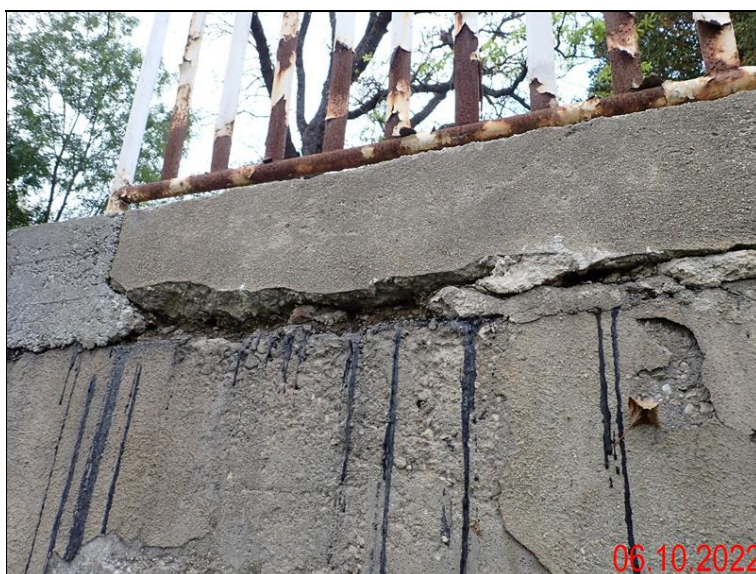
3.3 Římsa vpravo - rozpadlý beton ve spáře mezi římsou a křídlem.JPG

Vpravo mezi římsou a bokem nosné konstrukce je ve spáře beton rozpadlý.

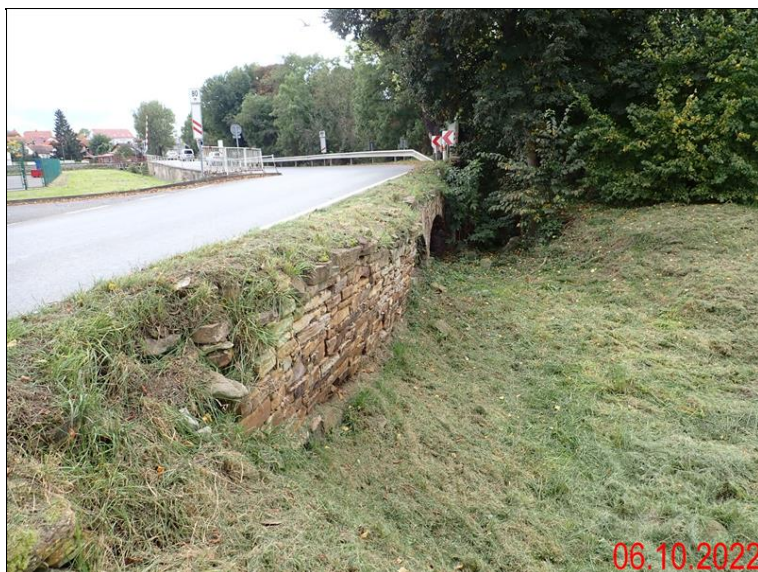
4 Levý kraj bez zádržného systému.JPG

Záchytný systém neodpovídá stávajícím předpisům pro novostavby a rekonstrukce mostů. Vpravo je pouze zábradlí. Vlevo není nic.

| [3] | 4.2 | Zábradlí | Osadit po obou stranách mostu betonová svodidla. Vzhledem k havarijnímu stavu zdi vlevo za mostem pomocí betonových svodidel uzavřít levou část vozovky. |

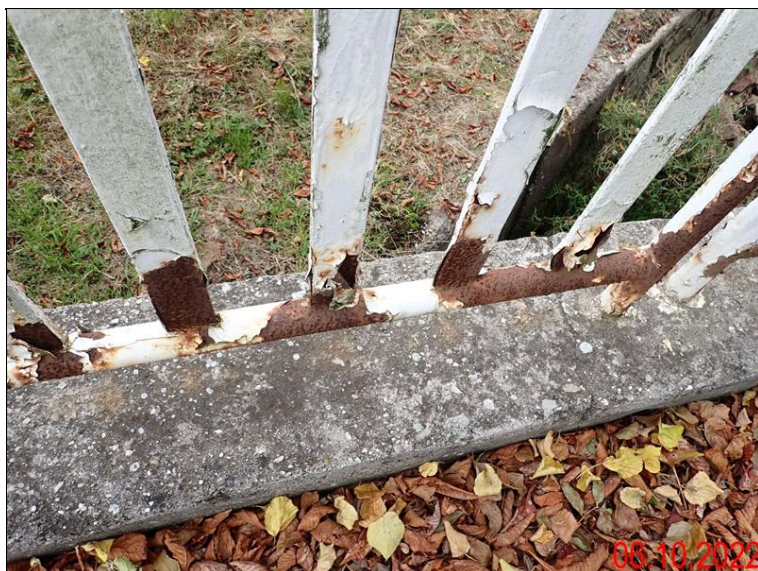
4.2 Zábradlí vpravo - koroze.JPG

Vpravo chybí jeden díl zábradlí, před mostem je zábradlí vyhnuté ven. Zábradlí koroduje.

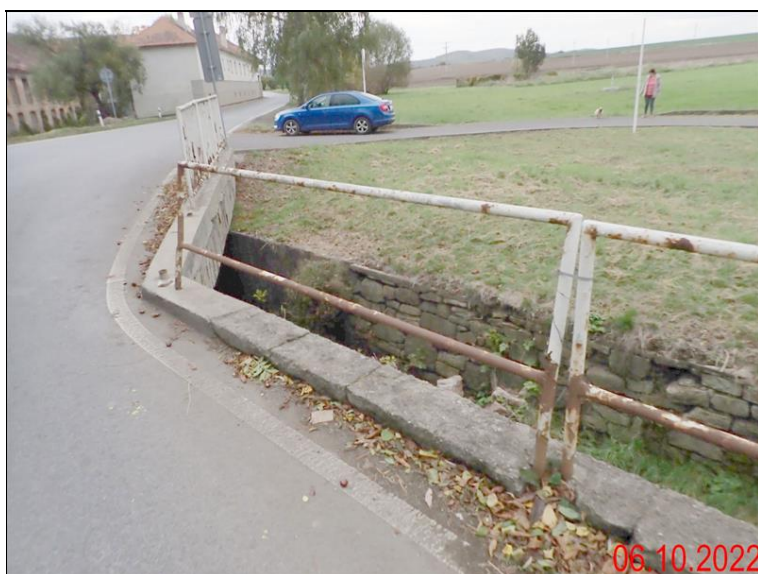
4.2 Zábradlí vpravo na křídle - volný jeden díl.JPG

Záchytný systém neodpovídá stávajícím předpisům pro novostavby a rekonstrukce mostů. Vpravo je pouze zábradlí. Vlevo není nic.

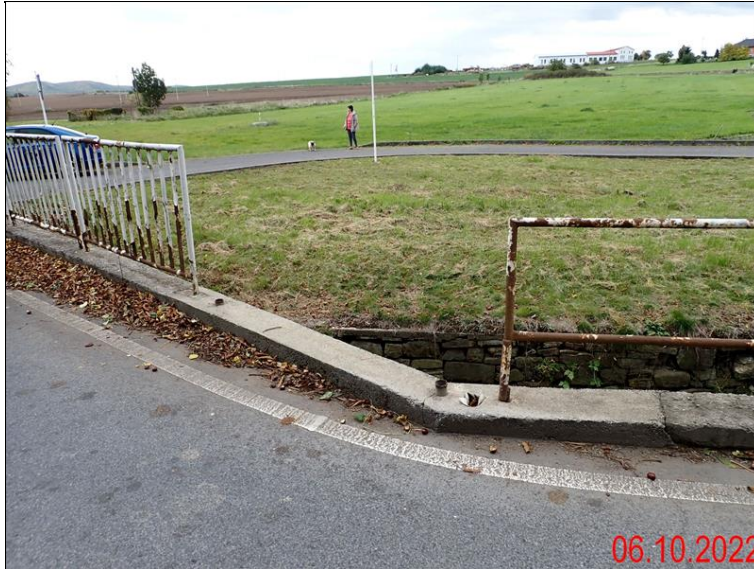
4.2 Zábradlí vpravo na mostě - první díl chybí.JPG

Vpravo chybí jeden díl zábradlí, před mostem je zábradlí vyhnuté ven. Zábradlí koroduje.

Záchytný systém neodpovídá stávajícím předpisům pro novostavby a rekonstrukce mostů. Vpravo je pouze zábradlí. Vlevo není nic.

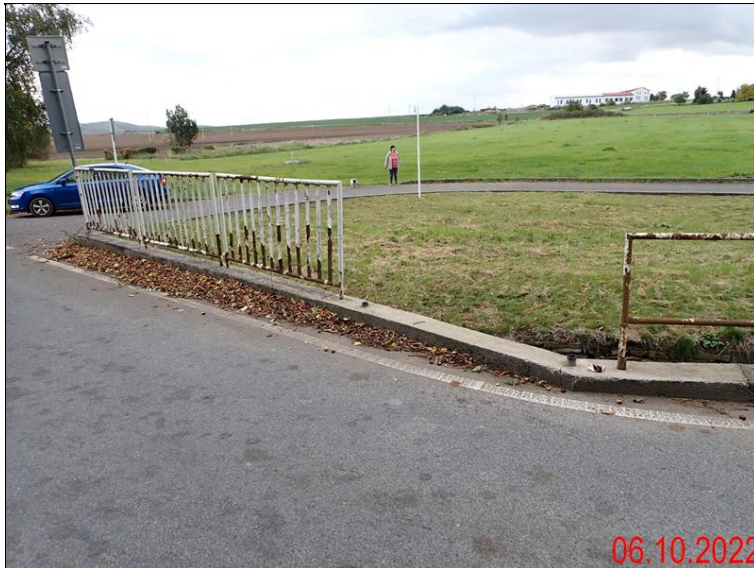
Záchytný systém neodpovídá stávajícím předpisům pro novostavby a rekonstrukce mostů. Vpravo je pouze zábradlí. Vlevo není nic.

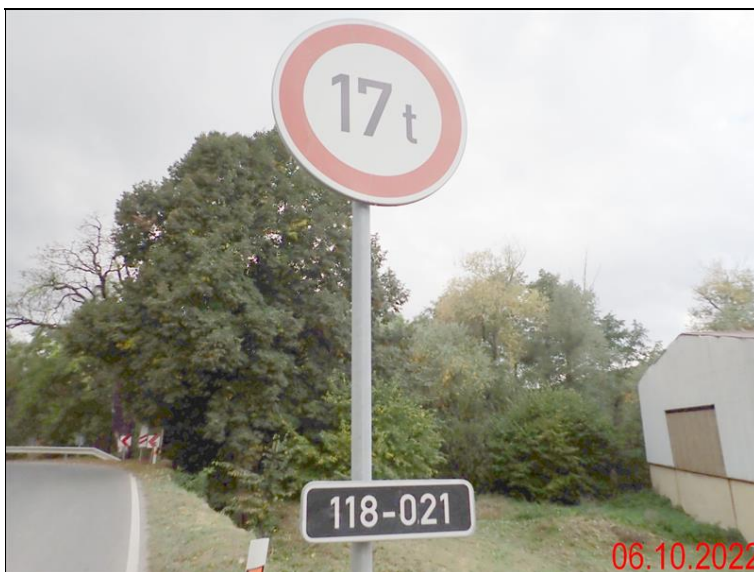
Proti směru staničení chybí dopravní značka pro výhradní zatížitelnost (jediné vozidlo).

| [4] | 4.3 | Dopravní značení, označení objektu | Proti směru staničení doplnit zatížitelnost pro jediné vozidlo. |
