# **Odborný posudek**

**výskytu zvláště chráněných a obecně chráněných druhů**

**Domova pro seniory v ulici Křivoklátská č. p. 417,**

**Nové Strašecí**

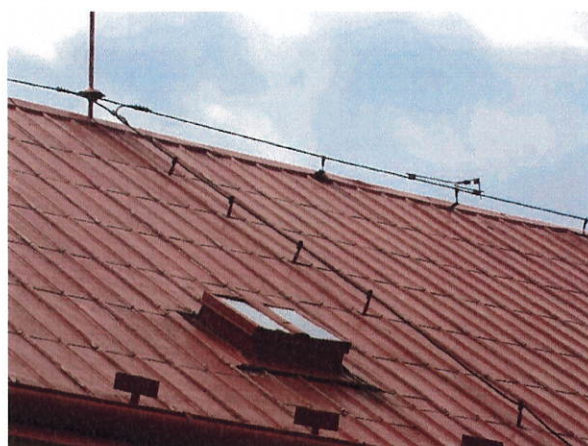
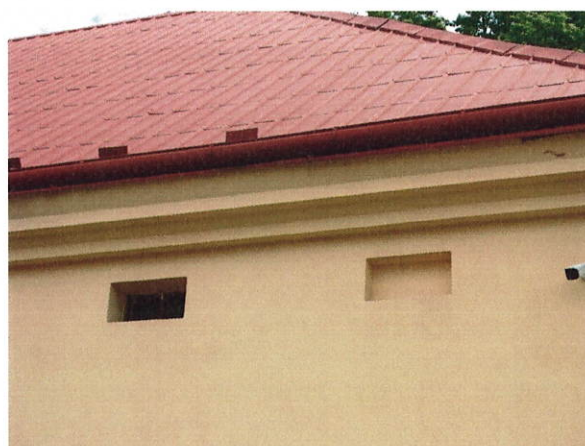
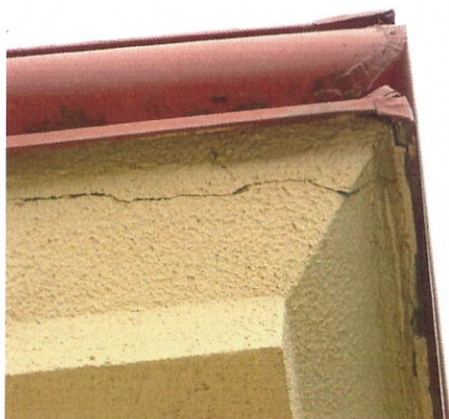
č. 19 – 21 Pohledy na plochu střechy, pavilon A

- V první fázi průzkumu byla provedena kontrola **střešních plášťů** posuzovaných budov. Viz 3. Fotodokumentace, foto č. 19 - 37. Střecha pavilonu A je sedlová/valbová, se dřevěnou konstrukcí. Viz 3. Fotodokumentace, foto č. 19 - 21, 26 - 29. Střechu kryje falcovaný plech, střešní krytina je na spodní straně opatřena dřevěným podbitím, zjevná poškození střešní krytiny nebyla zjištěna. Viz 3. Fotodokumentace, foto č. 19 - 21, 26 - 29. Otvory ve střešním plášti jsou opatřeny kryty. Viz 3. Fotodokumentace, foto č. 19.

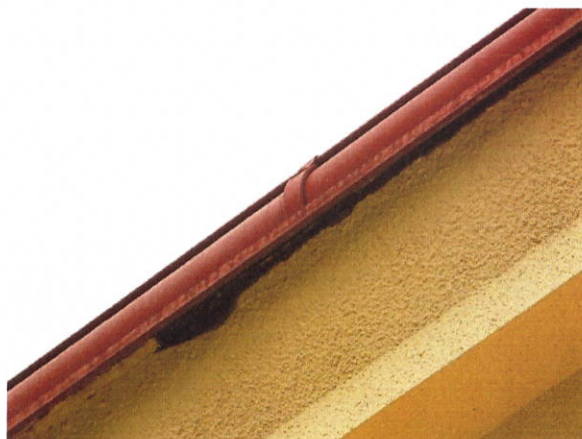
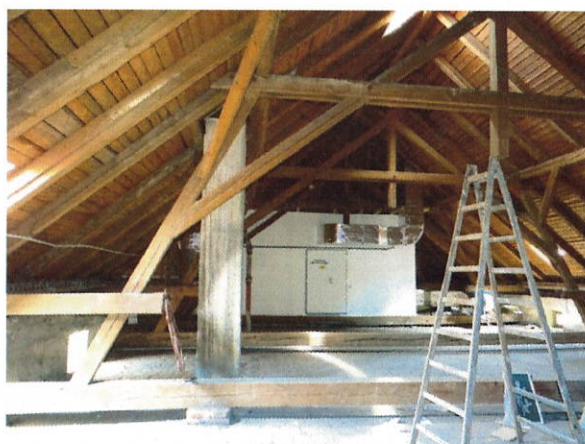
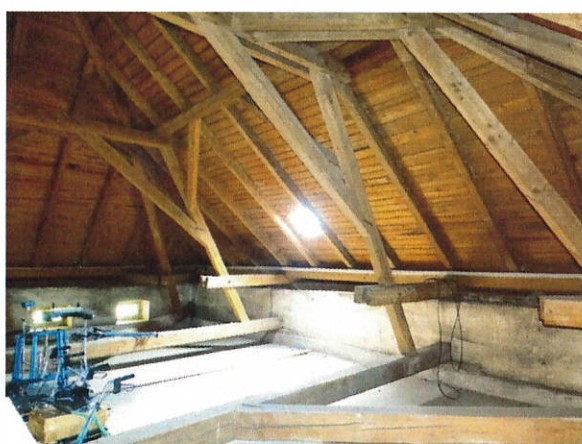
č. 22 – 23 Detaily spojení střešní konstrukce s obvodovým zdívem, pavilon A

- Konstrukce střechy pavilonu A je pevně spojena s obvodovým zdívem. Prostory za pozednicemi, které jsou obvyklým hnízdištěm ptáků na tomto typu zástavby, jsou tak z venkovního prostředí nedostupné. Viz 3. Fotodokumentace, foto č. 21 - 23, 30 - 32. Odvětrání půdního prostoru zajišťují otvory v atikách, opatřené funkčními výplněmi. Viz 3. Fotodokumentace, foto č. 21.

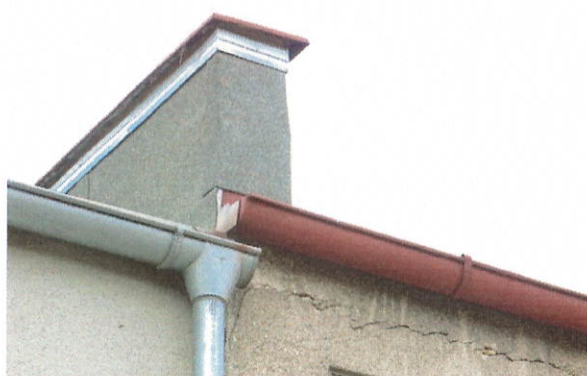
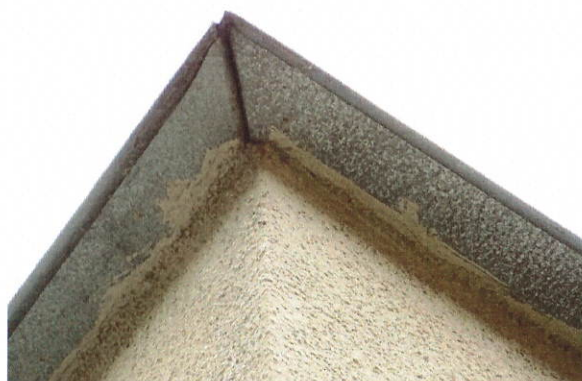
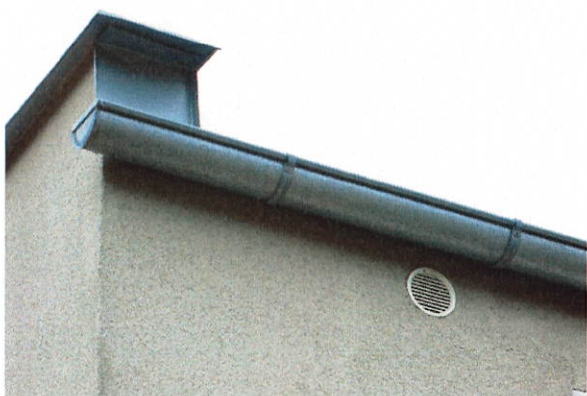
č. 33 – 35 Detaily spojení střešní konstrukce  
v obvodovém zdivem, pavilon B

- Střecha pavilonu B je pultová, krytá asfaltovou lepenkou. Viz 3. Fotodokumentace, foto č. 33 - 35. Střešní plášť je pevně spojený s obvodovým zdívem. Viz 3. Fotodokumentace, foto č. 33 - 35. Dvoupodlažní přístavek jižní fasády je opatřen plochou jednoplášťovou střechou, větranou v atikách východní a západní fasády kruhovými ventilačními otvory, opatřenými na vnější straně plastovými kryty s průměrem 140 mm, které jsou pro synantropní živočichy nepřekonatelnou překážkou. Viz 3. Fotodokumentace, foto č. 36.

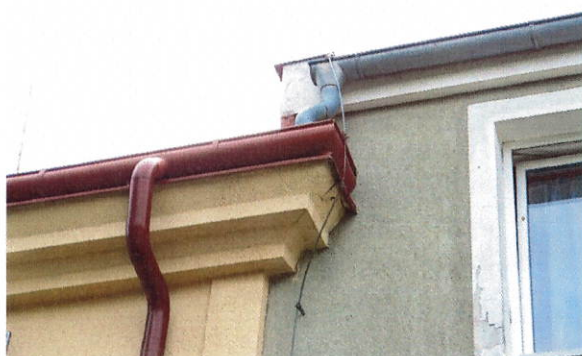
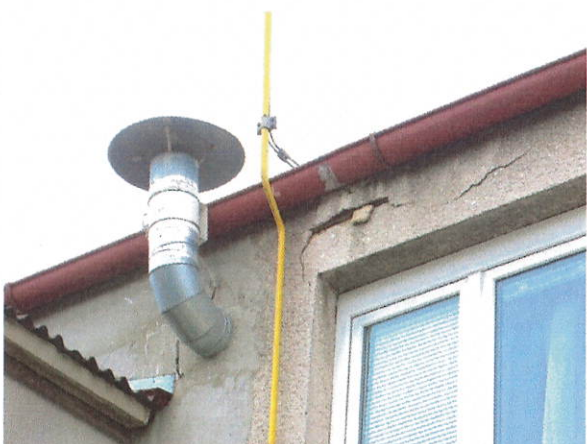
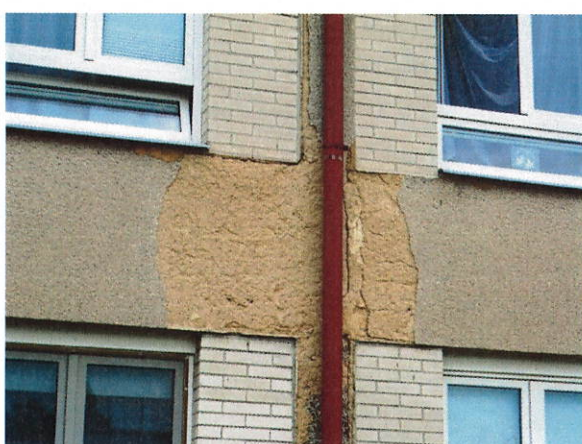
č. 36 – 37 Detaily spojení střešní konstrukce s obvodovým zdivem, přístavba pavilonu B, spojovací vestavba mezi pavilony A a B

- Střecha dvoupodlažní vestavby mezi pavilony A a B je konstruována jako pultová, krytá asfaltovou lepenkou. Střešní konstrukce je pevně spojena s obvodovým zdívem. Viz 3. Fotodokumentace, foto č. 37.

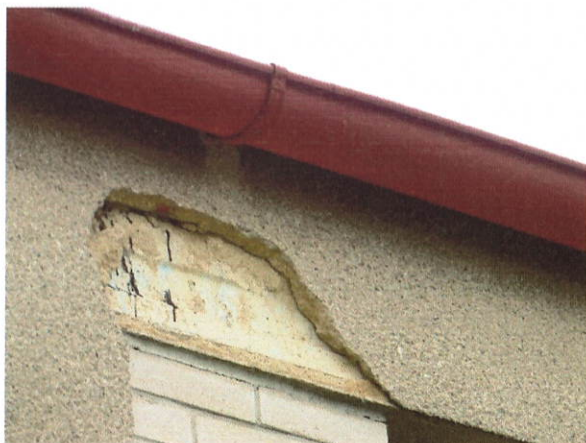
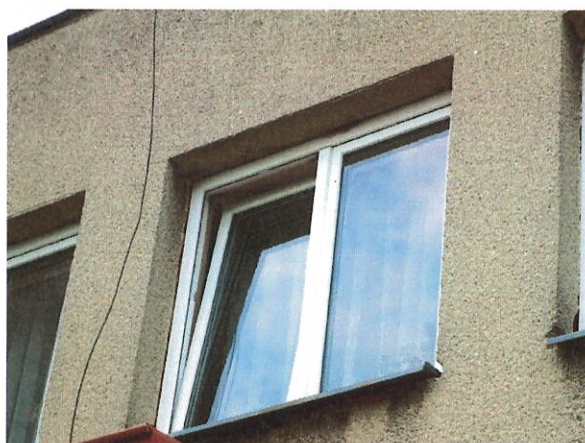
- Následně byla provedena detailní kontrola **obvodových plášťů** posuzovaných budov. Obvodový plášť pavilonů A a B tvoří cihelné zdivo, pokryté fasádními omítkami. Viz 3. Fotodokumentace, foto č. 2 – 18, 38 - 42. Byla zjištěna pouze lokální poškození fasád pavilonu B, která nezasahují hluboko do obvodového zdiva. Viz 3. Fotodokumentace, foto č. 38 - 40.

č. 38 – 40 Detaily poškození fasád, pavilon B

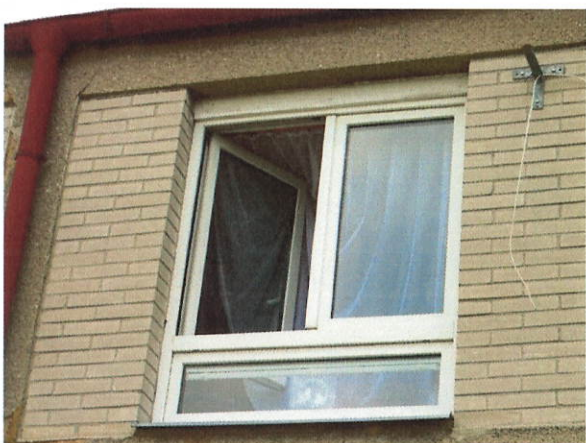
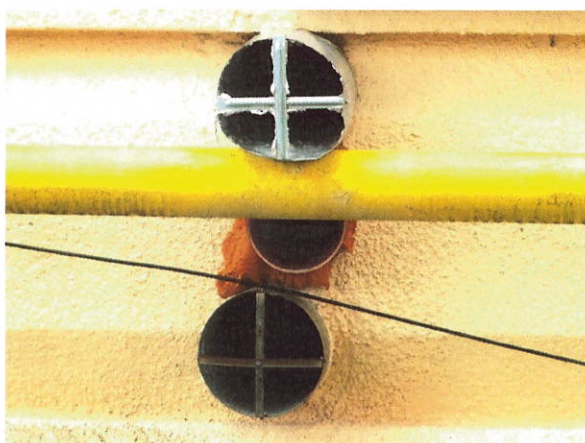
- Rámy oken a okenní parapety jsou pevně spojeny se zdivem. Viz 3. Fotodokumentace, foto č. 41 - 42. Nebyly zjištěny žádné štěrbiny, které by mohly sloužit jako hnízdiště nebo úkryty synantropních živočichů. Kromě oken se v obvodovém plášti posuzovaných pavilonů nacházejí ventilační otvory, odvětrávající interiéry obou pavilonů. Všechny otvory jsou na vnější straně opatřeny kryty, které jsou pro synantropní živočichy nepřekonatelnou překážkou. Viz 3. Fotodokumentace, foto č. 43 - 45.

č. 41 – 42 Detaily oken a okenních parapetů,  
pavilon B

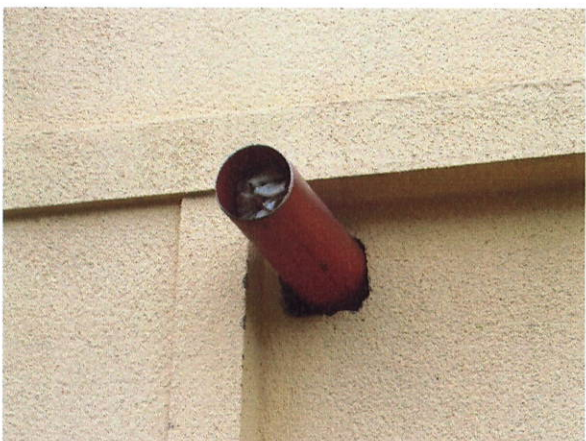
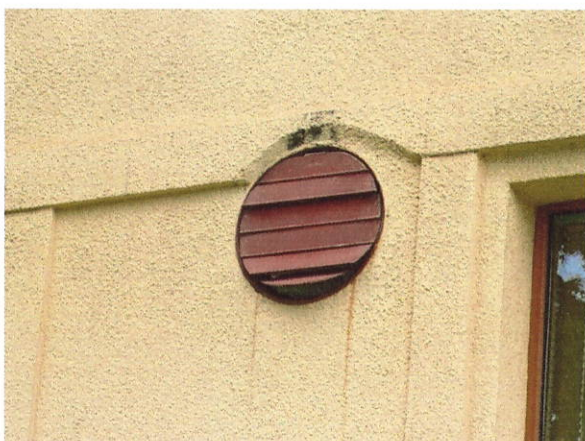
č. 43 – 45 Detaily VO v obvodovém plášti, pavilon  
A
