Odborný posudek

výskytu zvláště chráněných a obecně chráněných druhů

synantropních živočichů v areálu

Domova pro seniory Kytín č. p. 2,

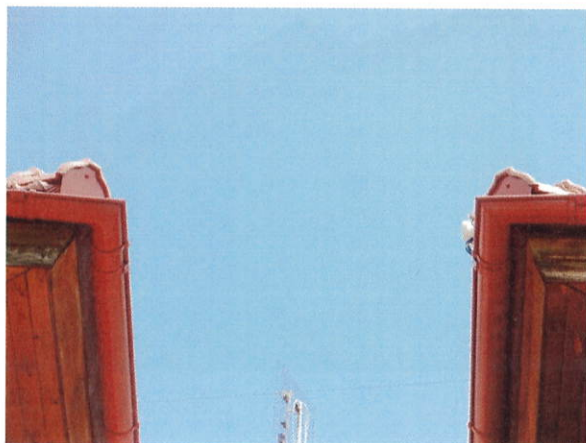
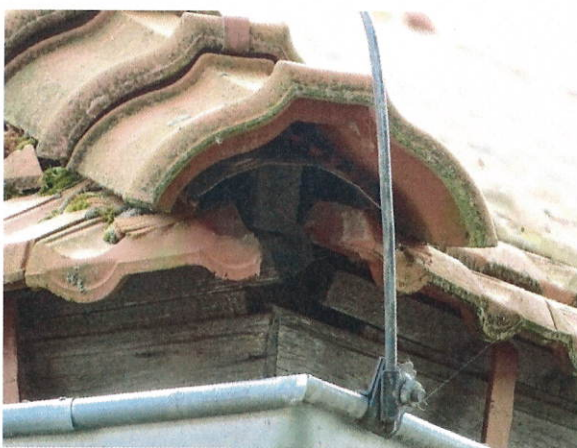
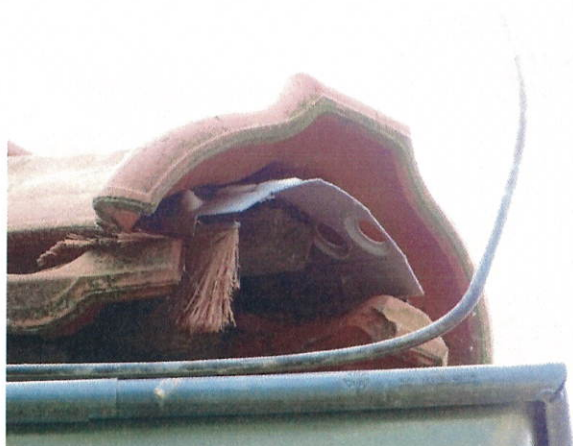
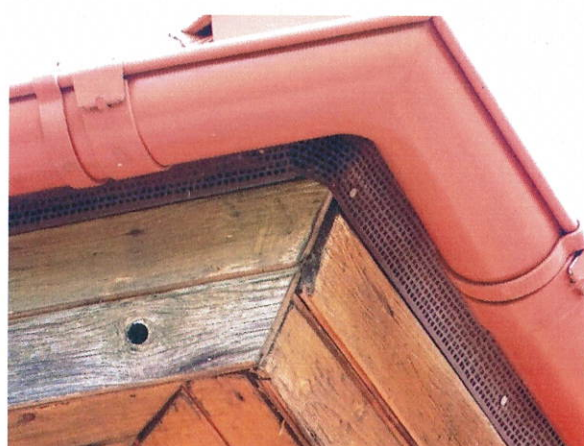
- Hřebenové partie střech jsou na koncích opatřeny kryty, ve 3 případech (pavilony A a B) tyto kryty chybí. Viz 3. Fotodokumentace, foto č. 17 - 20. Pobytové stopy synantropních živočichů nebyly za těmito otvory zjištěny. Stříšky vestaveb vikýřových oken jsou v místě spojení s obvodovým zdívem opatřeny perforovanými větracími lištami. Viz 3. Fotodokumentace, foto č. 21 - 22.

č. 17 – 20 Detaily zakončení hřebenů střech na pavilonech A a B

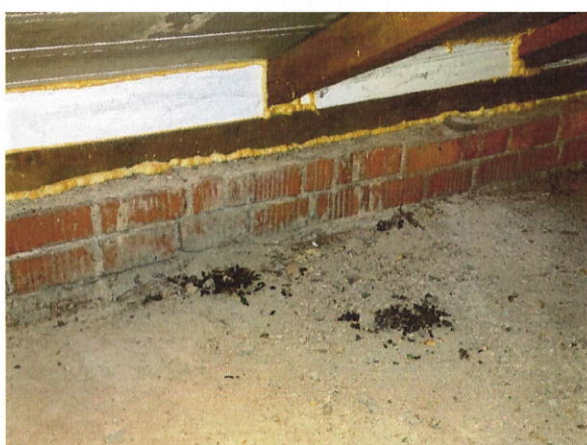
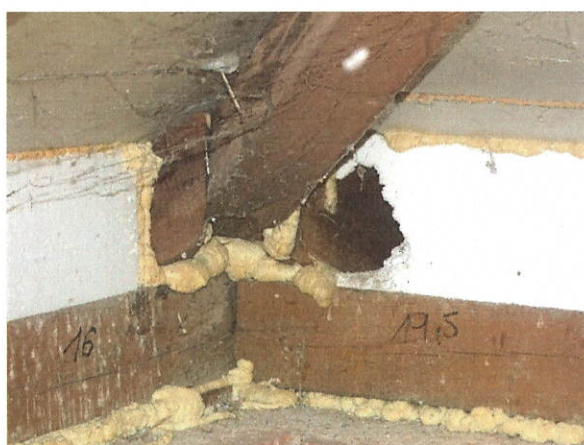
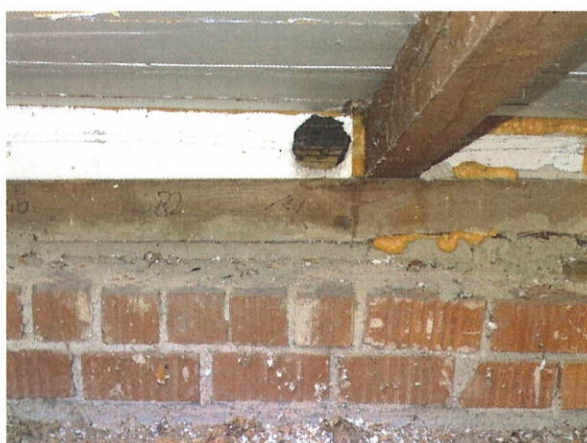
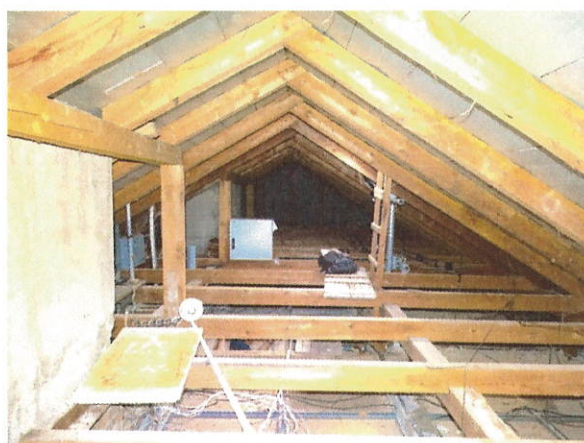
- V podstřeší pavilonu A byly zjištěny četné pobytové stopy (trus) kuny skalní (*Martes foina*). Viz 3. Fotodokumentace, foto č. 35 - 36. Dále zde byly zjištěny i 2 otvory, kterými kuny do prostoru

podstřeší pronikají. Viz 3. Fotodokumentace, foto č. 37 - 38. Kuna skalní není z pohledu platné legislativy chráněným druhem.

č. 36 – 38 Podstřeší pavilonu A, pobytové stopy kuny skalní na podlaze půdy a ve vrstvě tepelné izolace

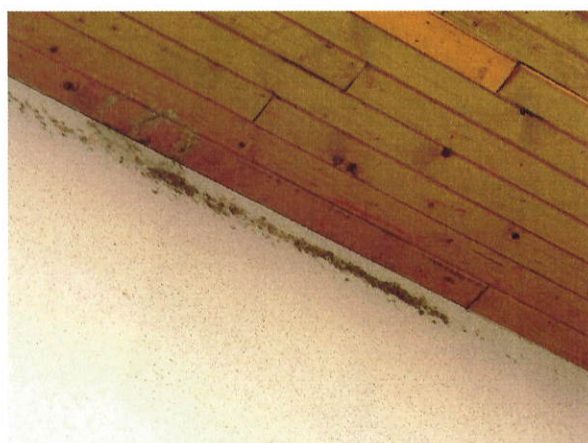
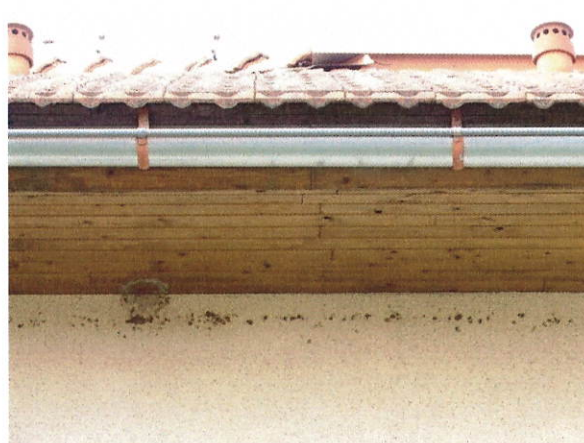
- **V podhledech atik a v nikách oken na pavilonech A a B bylo zjištěno velké množství (vyšší desítky) fragmentů, základů a otisků hnízd CHD jirčky obecné (*Delichon urbicum*).** Viz 3. Fotodokumentace, foto č. 50 - 58.

č. 50 – 51 Detaily základů hnízd jirčky obecné v podhledech atik, pavilon A a B

- b) S ohledem na výše uvedené skutečnosti **doporučuji provádět stavební práce, spojené se snížením energetické náročnosti objektu bez technologických a v termínu mimo období reprodukce CHD jiříčky obecné (1. 4. – 15. 9.).**

- c) **Hnízdiště CHD jiříčky obecné bude možné po provedení stavebních úprav zachovat díky použití fasádních nátěrů zrnitosti 2 – 3 mm, aplikovaných v nikách oken, resp. v pásu o šířce 200 mm v podhledech atik. Hnízdiště CHD špačka obecného po zateplení obvodového pláště pavilonu B zaniknou. V případě tohoto druhu se slabou vazbou na lidské stavby kompenzační opatření nenavrhují.**

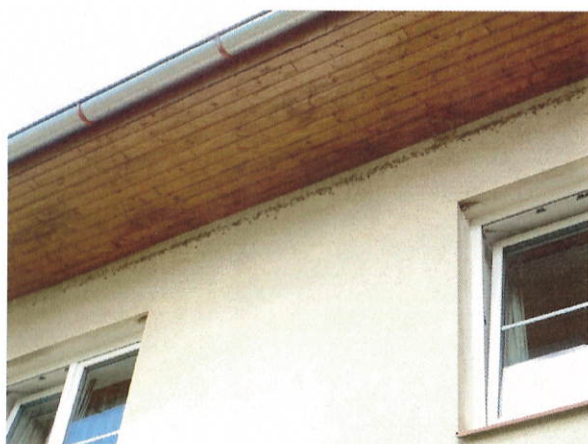
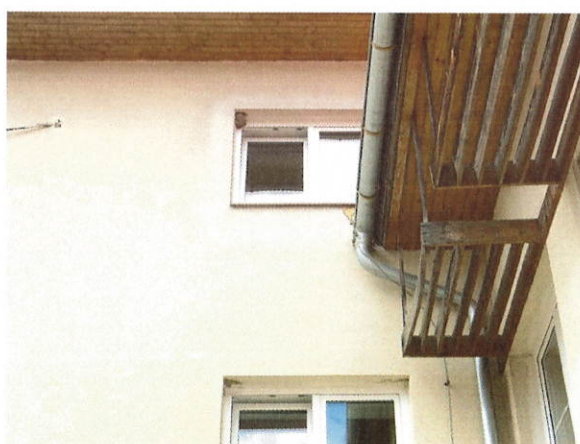
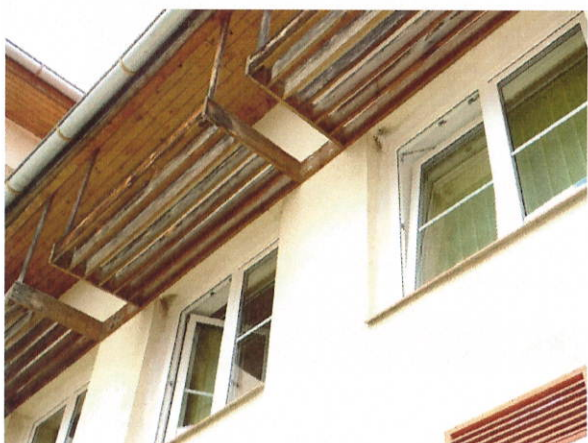
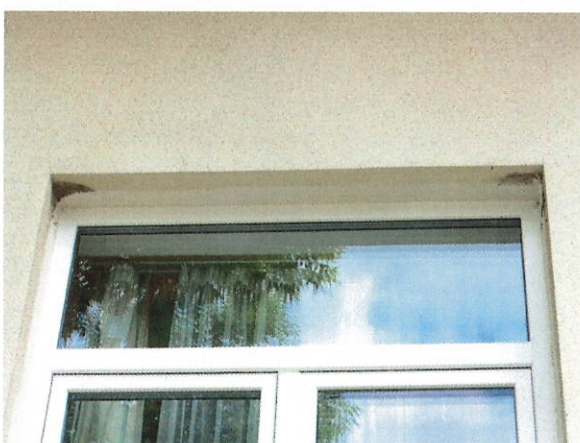
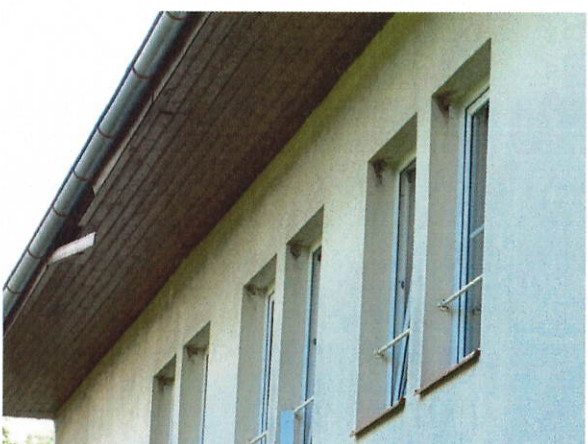
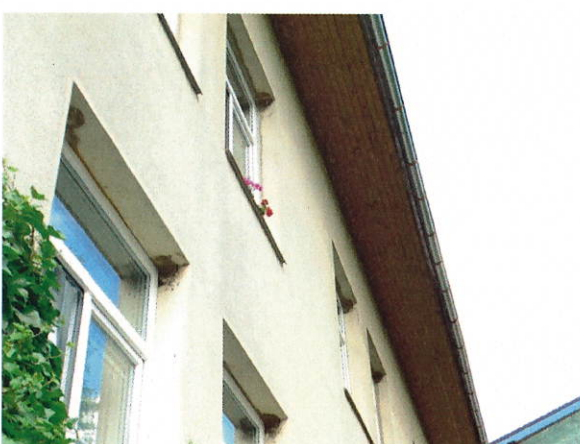
č. 52 – 58 Detaily obvodových plášťů s fragmenty a otisky hnízd jiřičky obecné v nikách oken, pavilony A a B
