Odborný posudek

výskytu zvláště chráněných a obecně chráněných druhů

jídelny s kuchyní, Střední odborná škola a Střední

odborné učiliště Jílové u Prahy, Šenflukova č. p. 220,

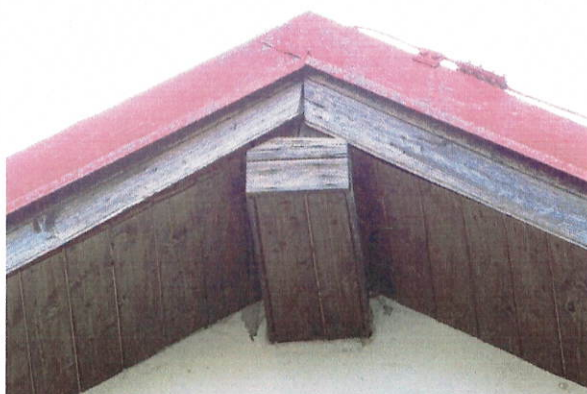
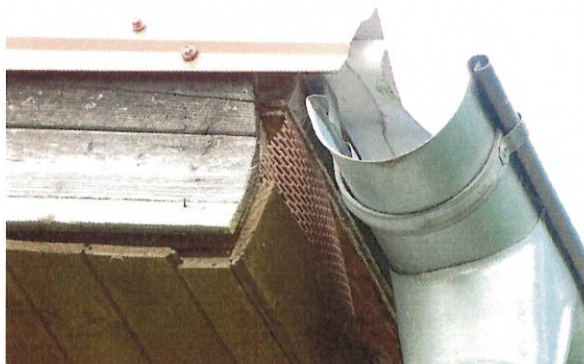
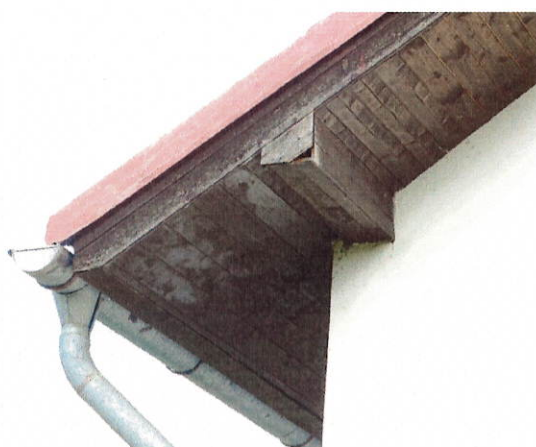
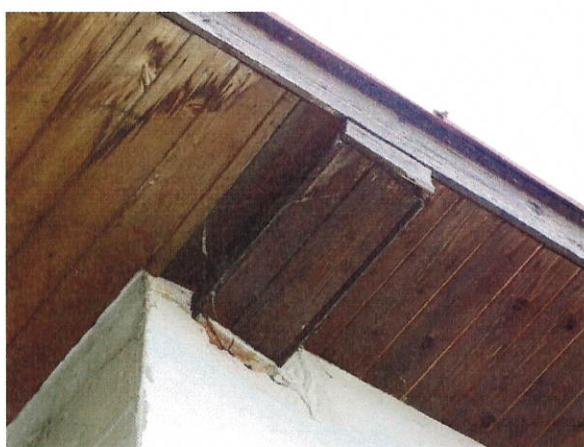
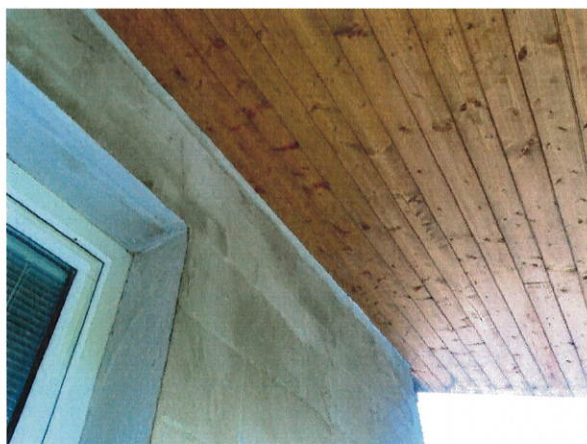
- Střešní konstrukce je po celém obvodu objektu pevně spojena se zdí. Přesahy střechy jsou opatřeny dřevěným podbitím. Viz. 3. Fotodokumentace, foto č. 7 - 11. Poškození, resp. otvor ve dřevěném podbití byl zjištěn v jediném případě na východní fasádě, pobytové stopy synantropních živočichů nebyly v otvoru zjištěny. Viz. 3. Fotodokumentace, foto č. 9. Prostory za pozednicemi, které jsou obvyklým hnízdištěm ptáků na tomto typu zástavby, jsou tak z venkovního prostředí nedostupné. Viz. 3. Fotodokumentace, foto č. 16 - 17.

č. 7 – 11 Detaily spojení střešní konstrukce s obvodovým zdívem

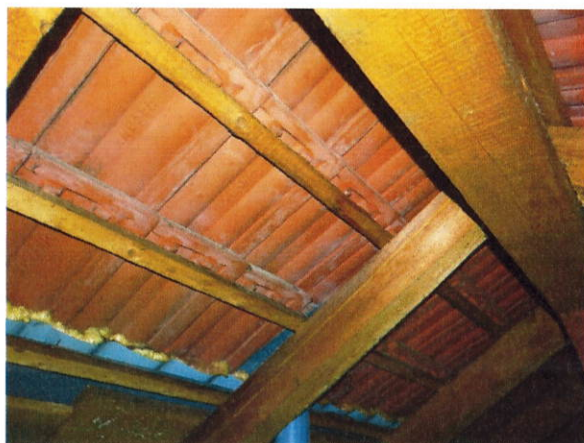
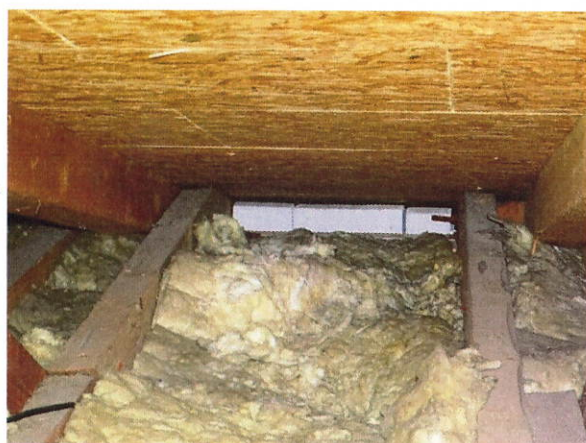
č. 16 – 17 Podstřeší, detaily prostor za pozednicemi

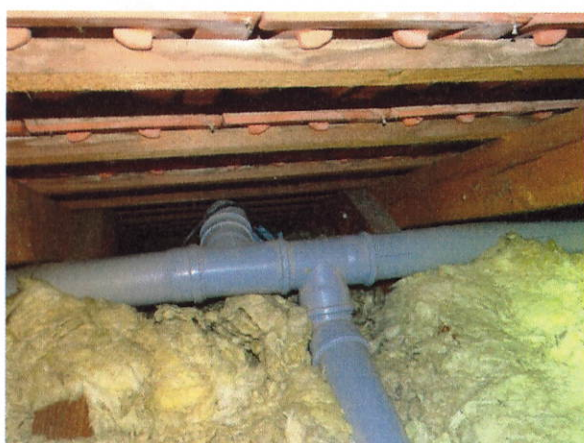
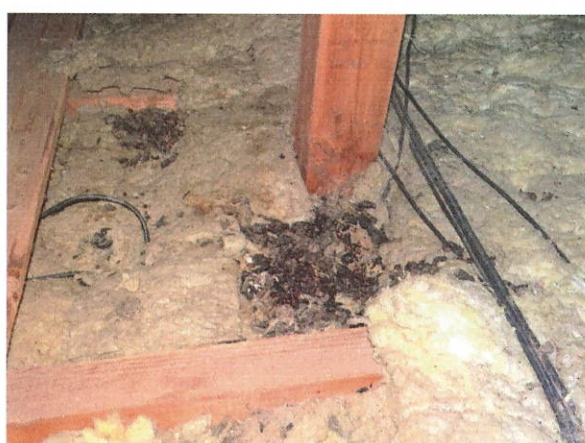
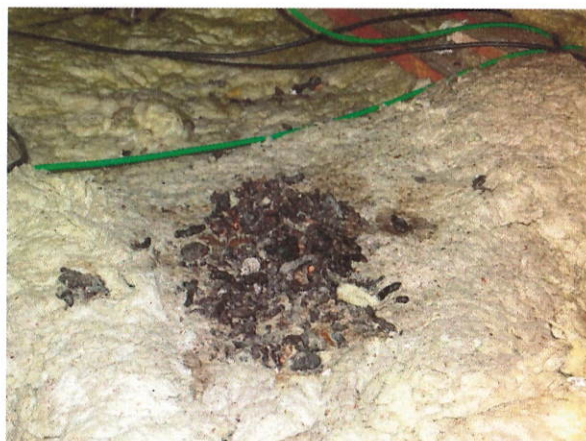
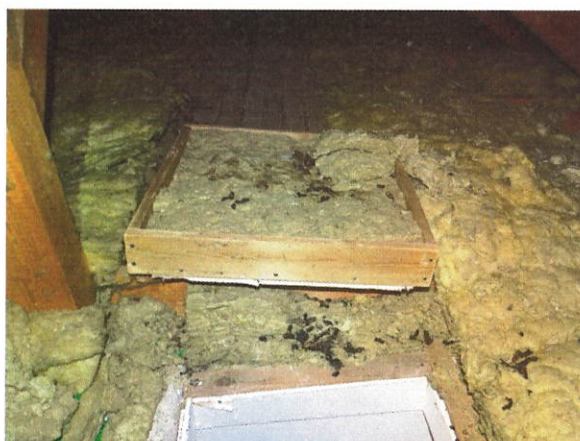
- Podlahu půdy pokrývá nerovnoměrně rozložená vrstva staršího zateplení (MV). Viz. 3. Fotodokumentace, foto č. 12 - 13, 16 - 21. Na podlaze půdy bylo zjištěno velké množství trusu a zbytky kořisti kuny skalní (*Martes foina*). Viz. 3. Fotodokumentace, foto č. 18 - 21. Tato synantropní šelma není z pohledu platné legislativy chráněným druhem.

č. 18 – 21 Podstřeší, pobytové stopy kuny skalní na podlaze půdy

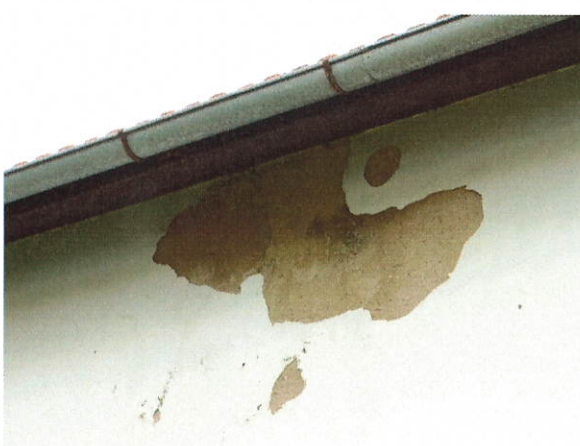
22 - 24. Poškození fasád většího rozsahu, která by umožňovala vznik sídel synantropních živočichů, nebyla zjištěna, pouze lokální poškození fasádních nátěrů. Viz. 3. Fotodokumentace, foto č. 22.

č. 22 Detail poškození fasády, jižní průčelí

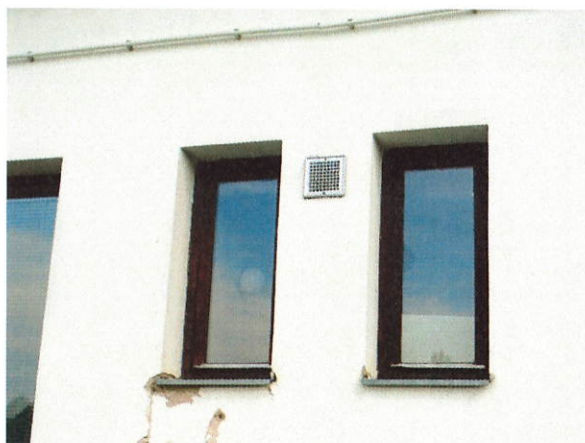
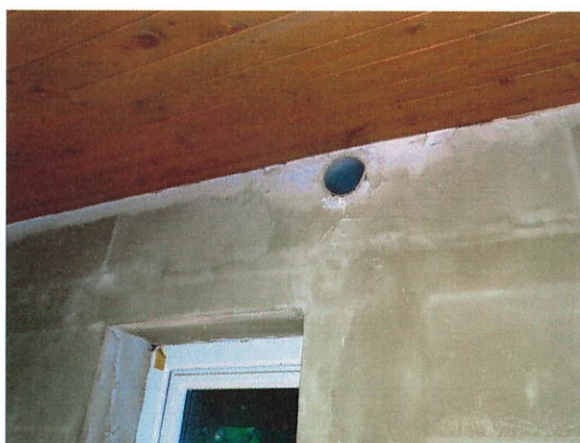
- Rámy a parapety oken jsou pevně spojeny se zdí, okenní výplně jsou plně funkční. Viz 3. Fotodokumentace, foto č. 23 - 24.
- Kromě oken se v obvodovém plášti (východní fasáda) nacházejí ventilační otvory (dále jen „VO“), odvětrávající interiéry provozních částí. Viz. 3. Fotodokumentace, foto č. 23 - 24. VO jsou na vnější straně opatřeny kovovými kryty, za kterými se nacházejí lopátkové ventilátory. Viz. 3. Fotodokumentace, foto č. 23. Obě mechanické překážky jsou pro synantropní živočichy nepřekonatelné. V severní fasádě pod střešní konstrukcí se nacházejí 2 nekryté kruhové VO s průměrem 120 mm. V jednom z těchto otvorů bylo zjištěno použité hnízdo CHD rehka domácího (*Phoenicurus ochruros*). Viz. 3. Fotodokumentace, foto č. 24. V současné době tento druh v objektu nehnízdí.

č. 23 – 24 Detaily VO v obvodovém plášti, jižní a severní průčelí
