# **Odborný posudek**

**výskytu zvláště chráněných a obecně chráněných druhů**

**Regionálního muzea Jílové u Prahy,**

**Masarykovo náměstí č. p. 16, Jílové u Prahy**

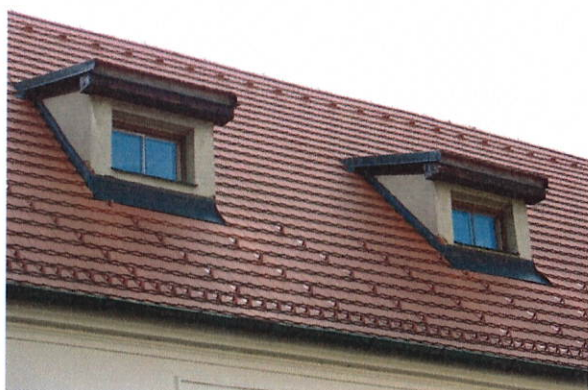
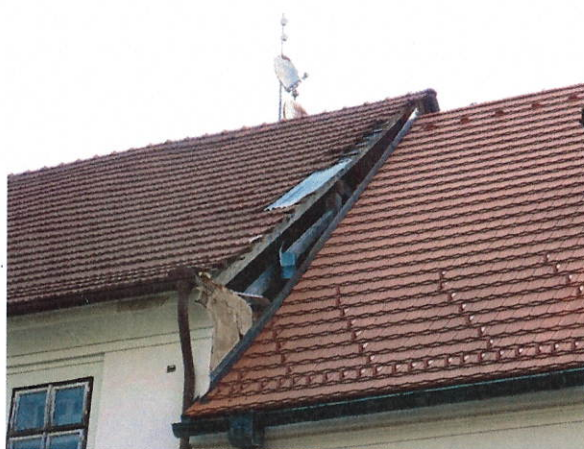
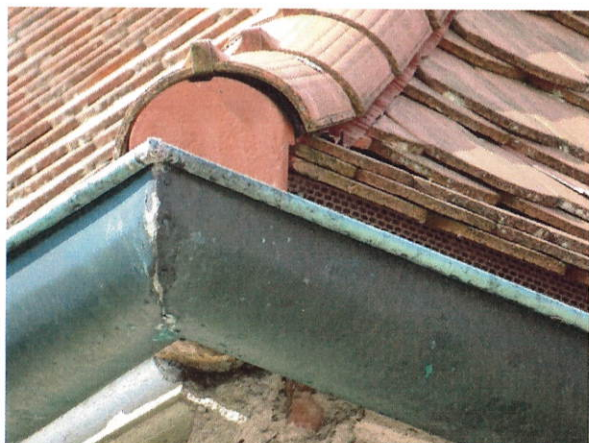
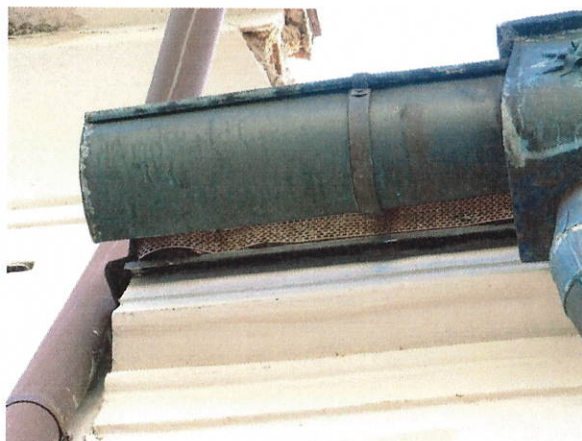
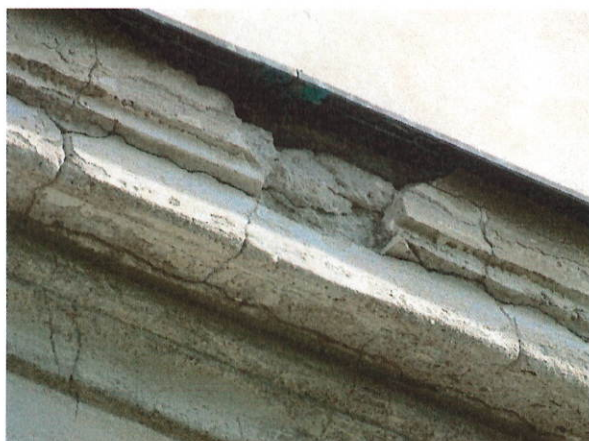
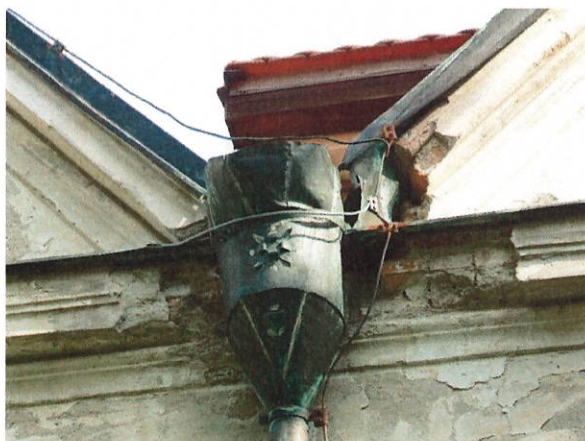
- Hřebenové partie střech jsou na koncích opatřeny kryty. Viz 3. Fotodokumentace, foto č. 20. Střeni konstrukce jsou, i přes částečná poškození zdíva atik, těsně spojeny s obvodovým zdívkem, pouze v případě budovy A byly lokálně (západní a východní fasáda) zjištěny otvory, vzniklé v důsledku stavebních úprav. Viz 3. Fotodokumentace, foto č. 20 – 23, 30 – 31, 39 – 44, 50 - 52.

- Následně byla provedena detailní kontrola **obvodových plášťů** posuzovaných budov. Obvodový plášť pavilonů A a B tvoří zdivo, pokryté fasádními omítkami. Viz 3. Fotodokumentace, foto č. 2 – 17, 37, 56 – 62. Lokální poškození zdiva byla zjištěna na budově A na horních hranách atikových říms a v blízkosti okapových svodů. Viz 3. Fotodokumentace, foto č. 7, 20, 22 - 23. Pobytové stopy synantropních živočichů nebyly v těchto poškozeních zjištěny.

č. 18 – 23 Detaily střešního pláště a spojení střešní konstrukce s obvodovým zdívem, budova A

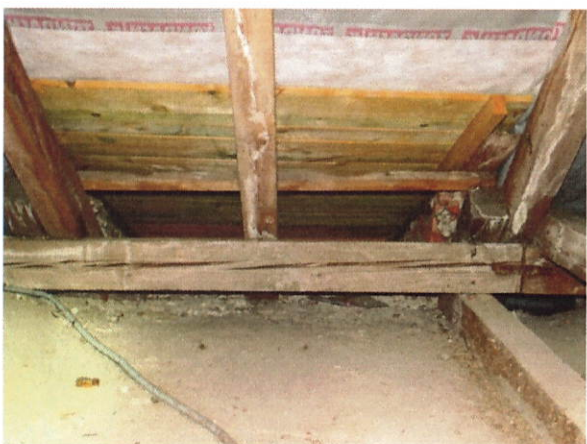
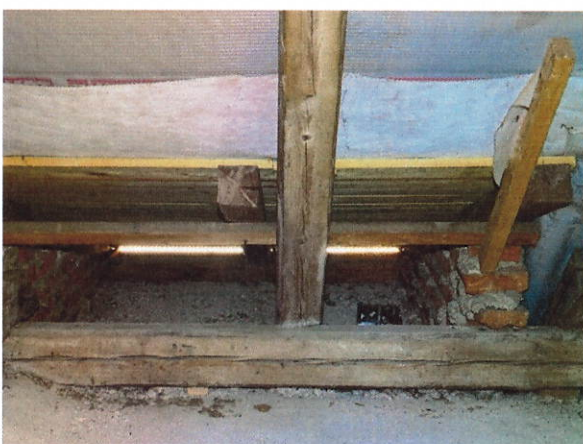
č. 30 – 31 Detaily prostory za pozednicemi, podstřeší budovy A

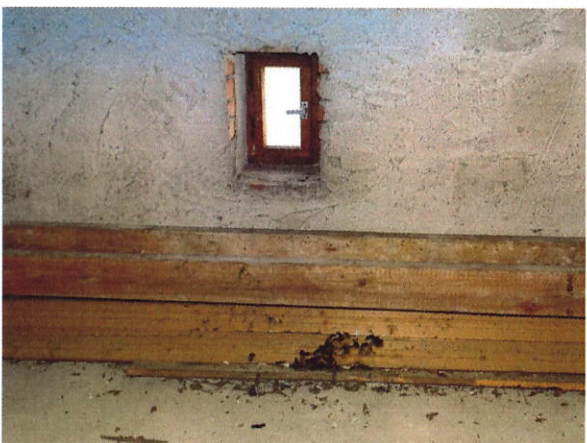
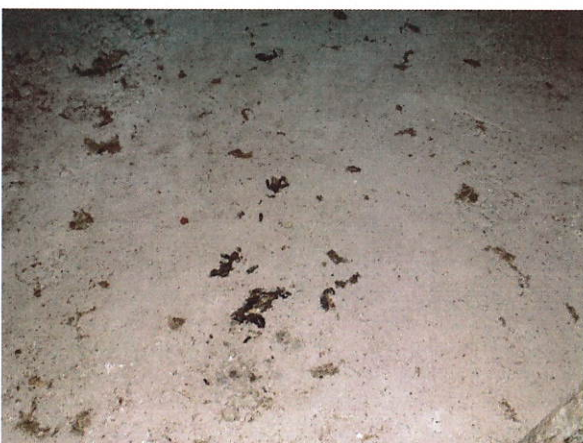
- V podstřeší budov A a C byly zjištěny četné pobytové stopy (trus) kuny skalní (*Martes foina*). Viz 3. Fotodokumentace, foto č. 32 – 35, 53 - 55. Trus je různého stáří, je proto

pravděpodobné, že podstřeší obou budov využívají kuny dlouhodobě. Kuna skalní není z pohledu platné legislativy chráněným druhem.

č. 32 – 35 Trus kuny skalní na podlahách půdy, podstřeší budovy A

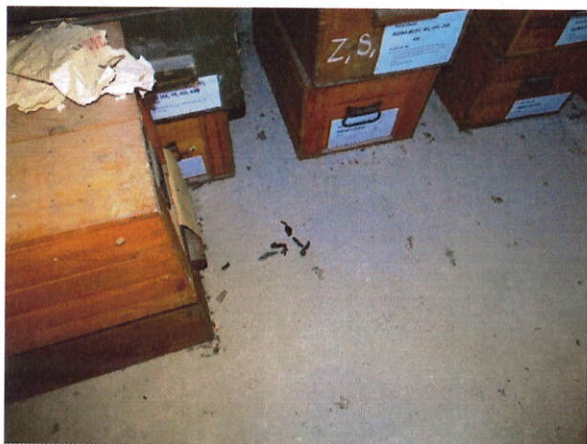
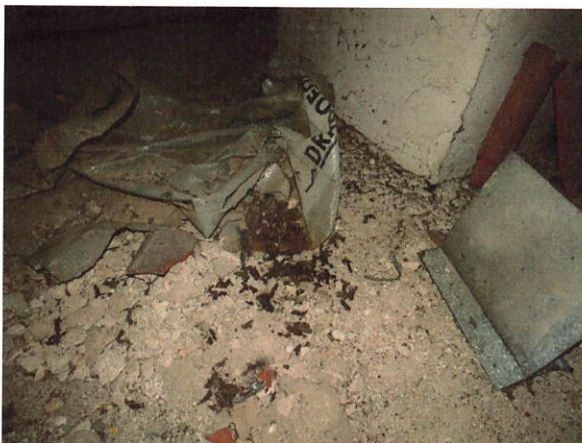
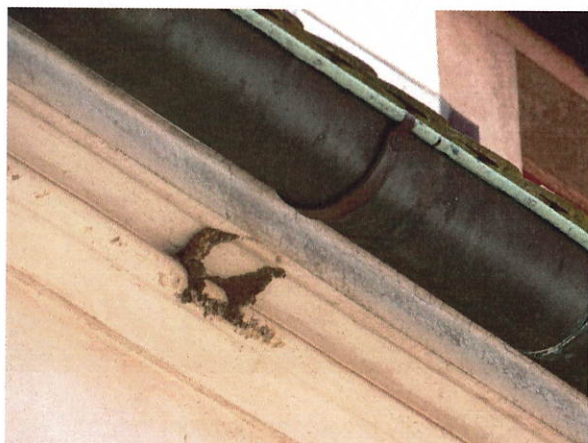
č. 53 – 55 Trus kupy skalní na podlaze půdy,  
podstřeší budovy C

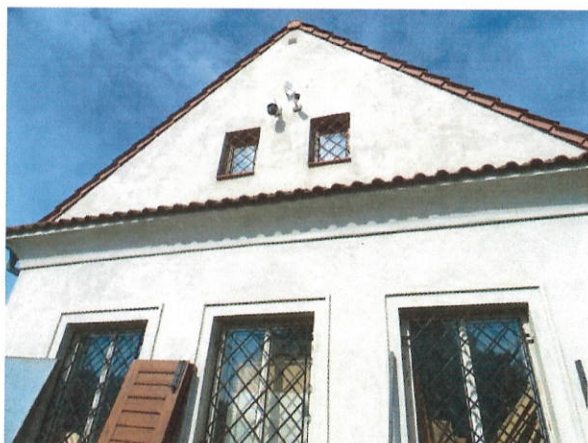
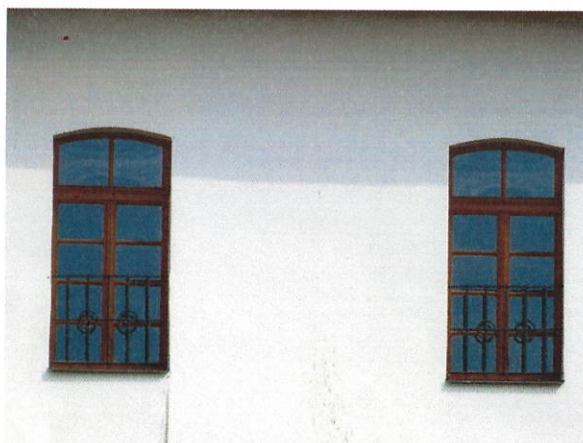
- V podhledech atikových říms budovy A (východní a severní dvorní fasáda) byly zjištěny 2 fragmenty hnízd CHD jiříčky obecné (*Delichon urbicum*). Viz 3. Fotodokumentace, foto č. 56 - 57. V průběhu průzkumu nebyla na fragmentech hnízd ani v jejich okolí zaznamenána žádná aktivita jiříček, hnízdě jsou pravděpodobně opuštěná.

č. 56 – 57 Fragmenty hnízd jiřičky obecné, podhledy atikových říms, východní a severní dvorní fasáda,  
budova A

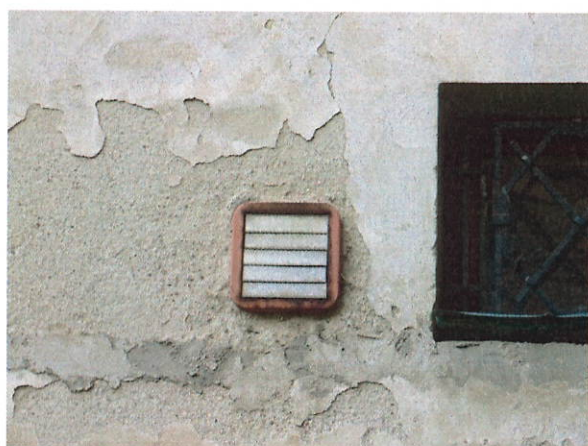
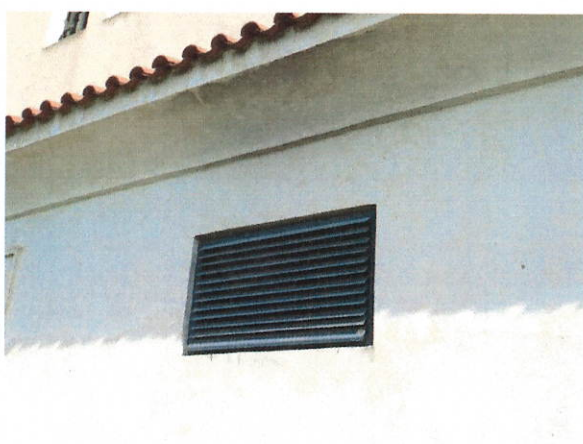
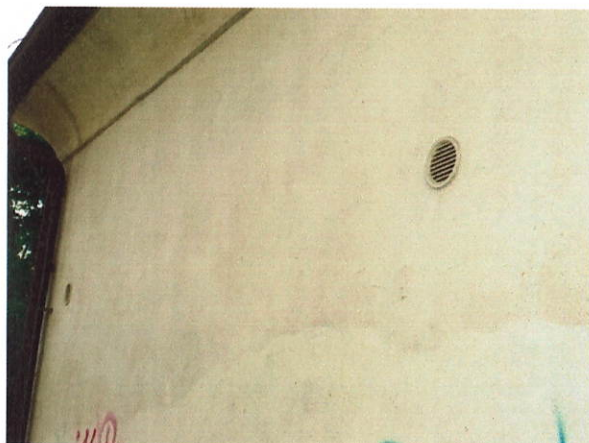
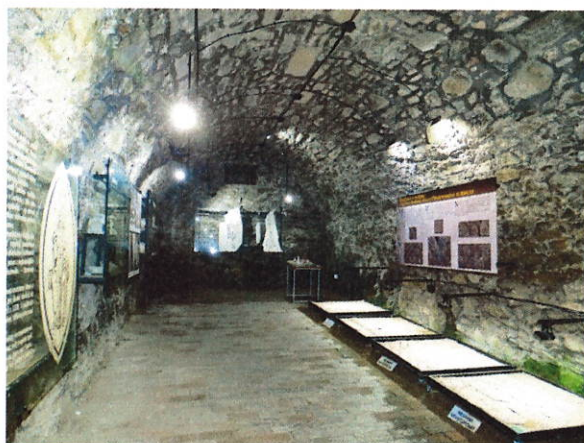
- Rámy oken a okenní parapety jsou pevně spojené s obvodovým zdivem. Viz 3. Fotodokumentace, foto č. 58 - 60. Nebyly zjištěny žádné štěrby, které by mohly sloužit jako hnízdiště nebo úkryty synantropních živočichů.

- Kromě oken se v obvodovém plášti posuzovaných budov nacházejí ventilační otvory (dále jen „VO“), odvětrávající interiéry. Všechny VO jsou na vnější straně opatřeny kovovými a plastovými kryty, které jsou pro synantropní živočichy nepřekonatelnou překážkou. Viz 3. Fotodokumentace, foto č. 60 - 62.

č. 58 – 62 Detaily oken a VO v obvodovém plášti, budovy A, B, C
