Odborný posudek

výskytu zvláště chráněných a obecně chráněných druhů

domova mládeže Středního odborného učiliště Sedlčany,

Petra Bezruče č. p. 364, Sedlčany

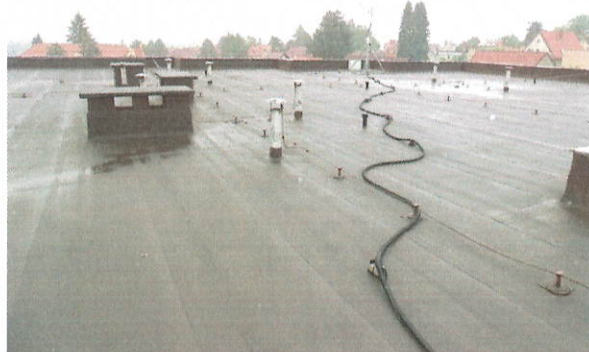
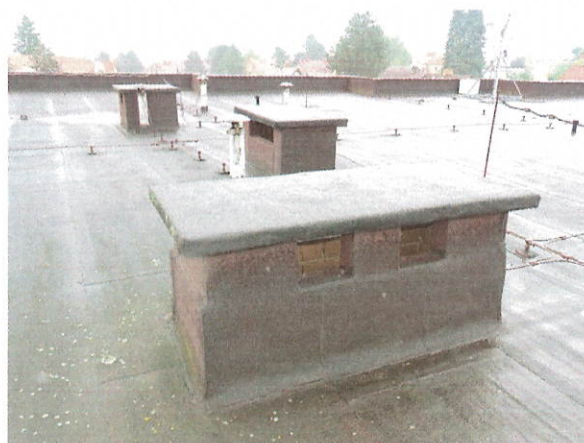
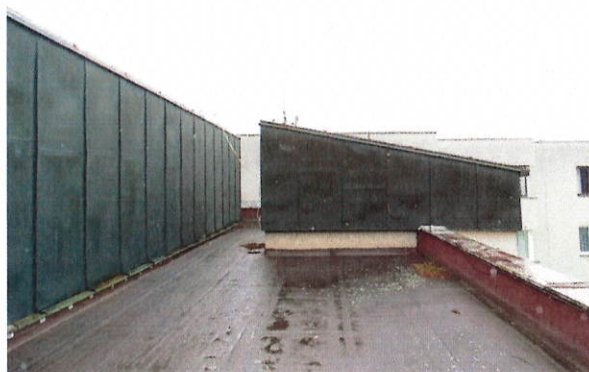
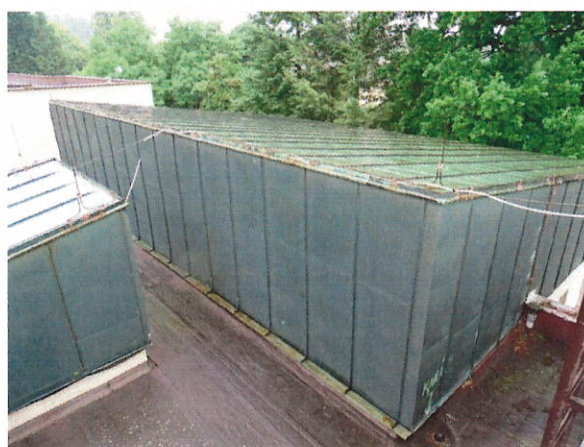
- V první fázi průzkumu byla provedena kontrola **střešního pláště** objektu. Viz. 3. Fotodokumentace, foto č. 15 - 24. Členitá střecha objektu je konstruována jako plochá, větraná po obvodu. Viz. 3. Fotodokumentace, foto č. 15 - 18, 21 - 22. Střechu kryje asfaltová lepenka, otvory ve střešním plášti jsou opatřeny kryty. Viz. 3. Fotodokumentace, foto č. 15 - 16. Z plochy střechy středního traktu vystupují nástavby schodišť, opatřené mansardovou střešní konstrukcí, opláštěnou falcovaným plechem. Viz. 3. Fotodokumentace, foto č. 17 - 18. Přesahy mansardové střešní konstrukce nad severní fasádou jsou opatřeny dřevěným podbitím, poškození podbití nebyla zjištěna. Viz. 3. Fotodokumentace, foto č. 19 - 20.

č. 15 – 18 Pohledy na plochu střechy

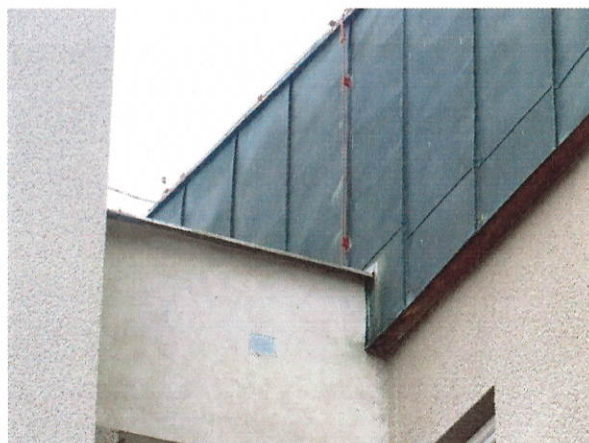
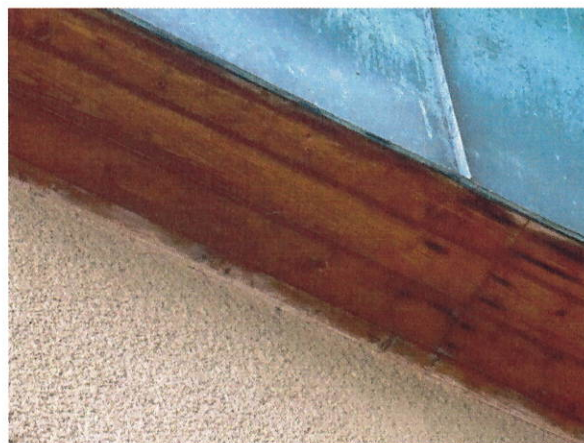
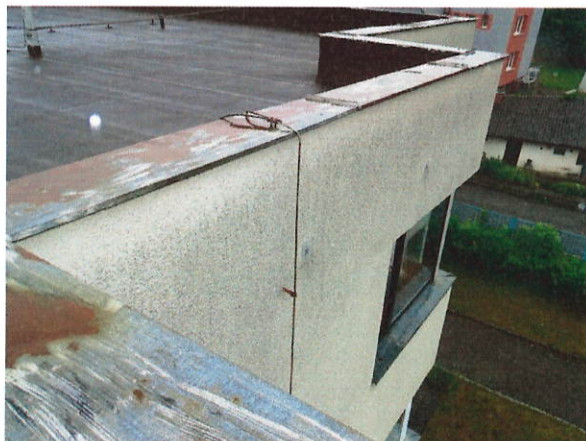
- Střešní plášť je po celém obvodu objektu pevně spojen se zdivem. Viz. 3. Fotodokumentace, foto č. 19 - 22. Skladba ploché střechy je po obvodu objektu odvětrávaná ventilačními otvory (dále jen „VO“). Viz. 3. Fotodokumentace, foto č. 21 - 22, 25. Všechny VO jsou na vnější straně opatřeny dvěma typy krytů, které jsou pro synantropní živočichy nepřekonatelnou překážkou. Viz. 3. Fotodokumentace, foto č. 23 - 24.

č. 19 – 21 Detaily spojení střešního pláště s obvodovým zdívem

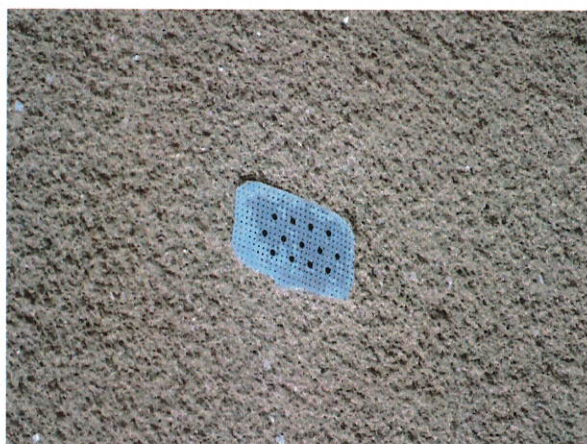
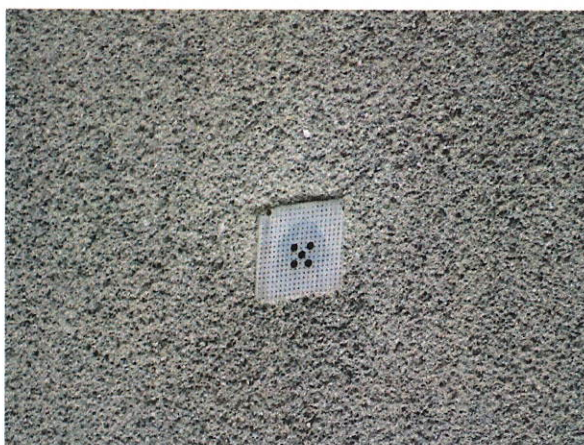
č. 23 – 24 Detaily VO v atikách, západní a východní trakt

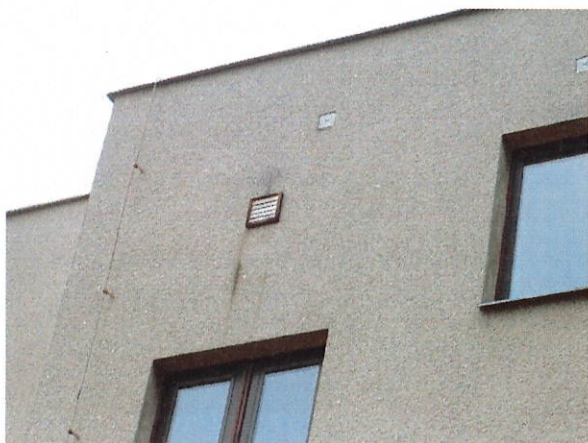
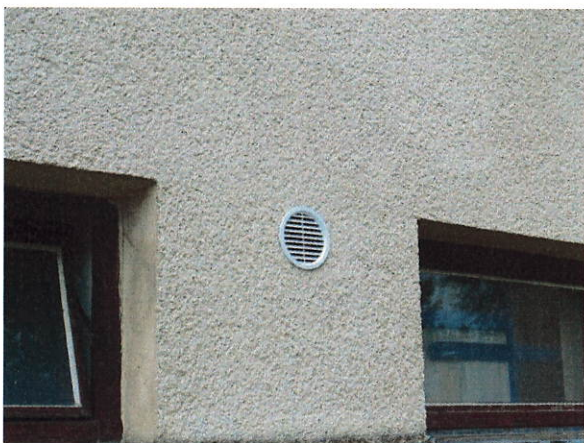
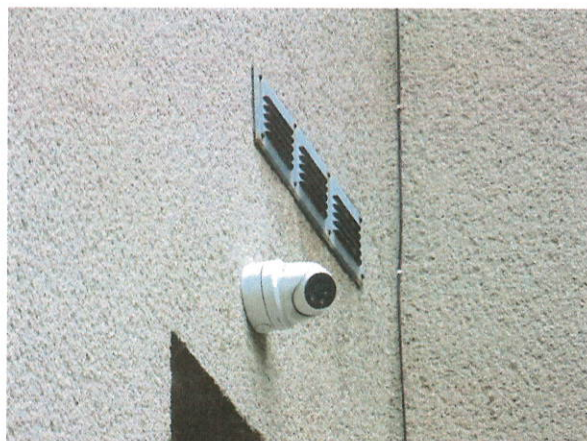
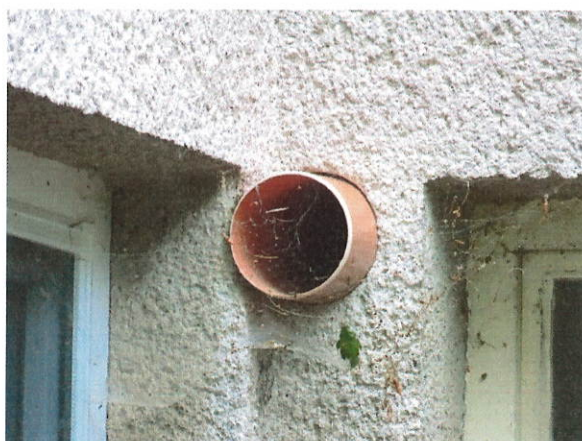
- Rámy a parapety oken jsou pevně spojeny se zdí, okenní výplně jsou plně funkční. Viz 3. Fotodokumentace, foto č. 21 – 22, 25 – 26, 28 - 30.
- Kromě oken se v obvodovém plášti (východní fasáda) nacházejí ventilační otvory (dále jen „VO“), odvětrávající interiéry provozních částí. Viz. 3. Fotodokumentace, foto č. 25 - 29. VO jsou na vnější straně opatřeny kovovými kryty, zbylé VO jsou z venkovní strany volně průchozí, na vnitřní straně jsou však opatřeny lopatkovými ventilátory. Viz. 3. Fotodokumentace, foto č. 26 - 29. Obě mechanické překážky jsou pro synantropní živočichy nepřekonatelné.
- **V obvodovém plášti a v interiérech objektu nebyli zjištěni žádní jedinci ZCHD ani CHD synantropních živočichů ani jimi zachované pobytové stopy.**

č. 25 – 28 Detaily VO v obvodovém plášti

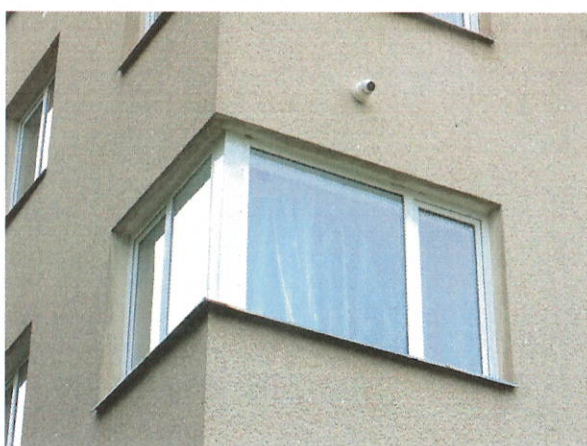
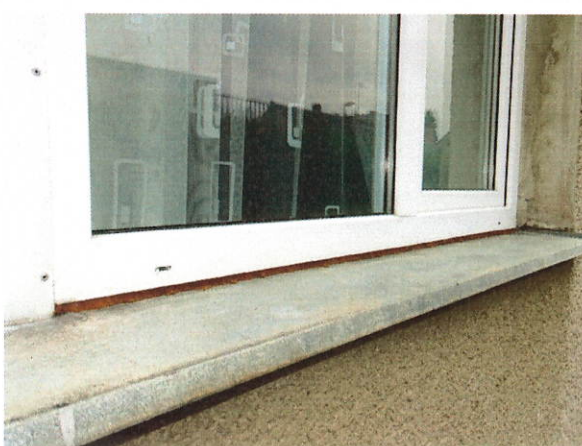
č. 29 – 30 Detaily oken a okenních parapetů
