Odborný posudek

výskytu zvláště chráněných a obecně chráněných druhů

Obchodní akademie a Střední pedagogické školy v ulici

U Stadionu č. p. 486, Beroun

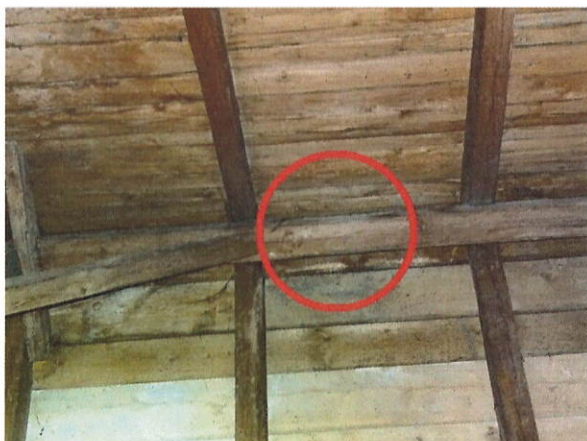
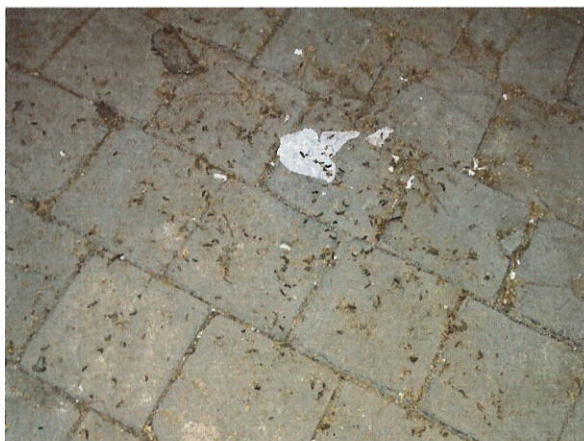
- **Na konstrukci krovu v jižní a východní části podstřeší budovy A byly zjištěny celkem 4 úkryty ZCHD netopýrů (Chiroptera), pod kterými bylo zjištěno menší množství různě starého trusu.** Viz 3.1 Fotodokumentace, foto č. 33 - 34, 47 - 48 se zákresem polohy úkrytů červenou barvou.

č. 32 – 34 Detaily konstrukce krovu se zákresy umístění úkrytů netopýrů červenou barvou, budova A, jižní část

- Hnízdiště ZCH kavky obecné i úkryty ZCHD netopýrů bude možné i po provedení stavebních úprav budovy A zachovat, práce se partií se sídly synantropních živočichů přímo nedotknou. Pro kontinuitu sídel je však nutné zachovat přístup do podstřeší. Z tohoto důvodu **doporučuji poškozené partie atikového zdiva ve východní a jižní části podstřeší budovy A opravit s tím, že budou zachovány začištěné prostupy s doporučenými rozměry. Viz 3.2 Upravená římsa a příslušnými parametry. Zároveň doporučuji takto ošetřené partie podstřeší opatřit z vnitřní strany (mezi krokvemi a pozednicemi) kovovým pletivem proti predaci kunou skalní.**

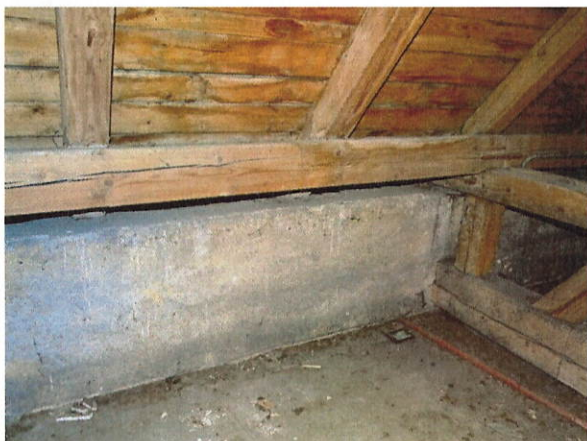
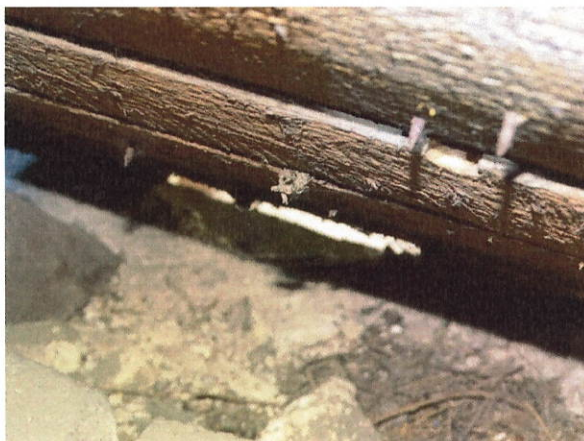
č. 35 Trus netopýrů na podlaze půdy pod úkrytem, budova A, jižní část

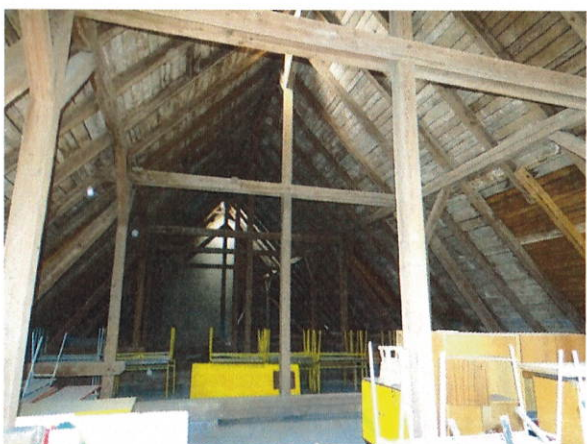
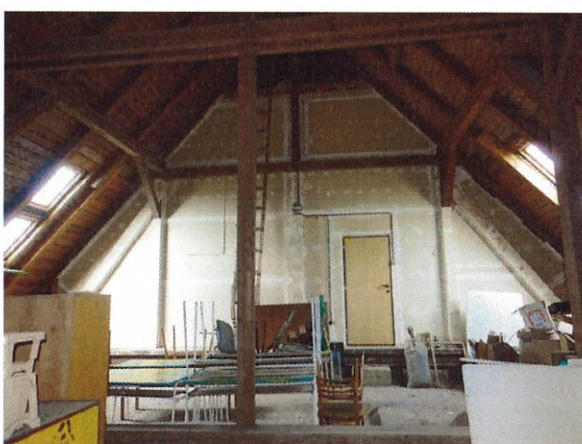
- Střešní konstrukce je pevně spojena s obvodovým zdívem. Viz 3. Fotodokumentace, foto č. 22 - 23. Prostory za pozednicemi, které jsou obvyklým hnízdištěm ptáků na tomto typu zástavby, jsou tak z venkovního prostředí z větší části nedostupné s výjimkou partií, kde došlo k poškození atikového zdiva. Viz 3.1 Fotodokumentace, foto č. 22 - 23, 37 - 38, 50 - 51. Bez ohledu na tuto skutečnost byla provedena kontrola dostupných partií za pozednicemi. **Ve východní části podstřeší se zachovalým půdním prostorem bylo zjištěno hnízdo ZCHD kavky obecné (*Corvus monedula*).** Viz 3.1 Fotodokumentace, foto č. 51. Hnízdění však pravděpodobně nebylo úspěšné, na podlaze půdy pod hnízdem byl zjištěn predovaný juvenilní exemplář. Viz 3.1 Fotodokumentace, foto č. 52. Ve stejné části podstřeší bylo zjištěno hnízdo ferálního holuba věžáka (*Columba livia f. fera*) se stejným osudem. Viz 3.1 Fotodokumentace, foto č. 53 - 54. Predátorem byla nepochybně kuna skalní (*Martes foina*), jejíž početný trus různého stáří spolu se zbytky kořisti byl zjištěn na více místech podstřeší. Viz 3.1

Fotodokumentace, foto č. 40 – 41, 55. Holub věžák ani kuna skalní nejsou platnou legislativou považován za chráněné druhy. Dále zde byly zjištěny starší pobytové stopy CHD vrabce domácího (*Passer domesticus*), který však v budově již delší dobu nehnízdí. Viz 3.1 Fotodokumentace, foto č. 39.

č. 40 – 41 Trus a zbytky potravy kuny skalní na podlaze půdy, budova A, jižní část

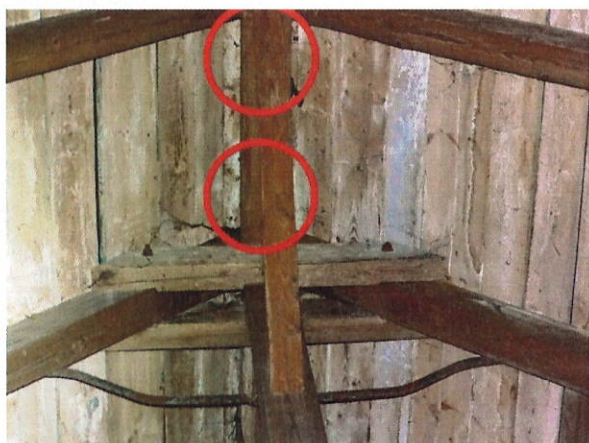
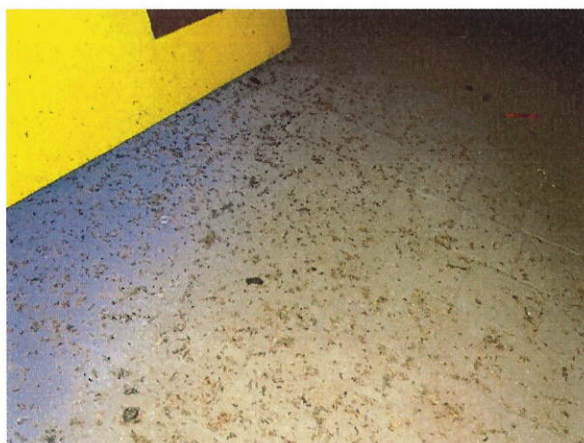
č. 46 – 48 Podstřeší, detaily konstrukce krovu, červenou barvou zakresleny úkryty netopýrů, budova A, východní část

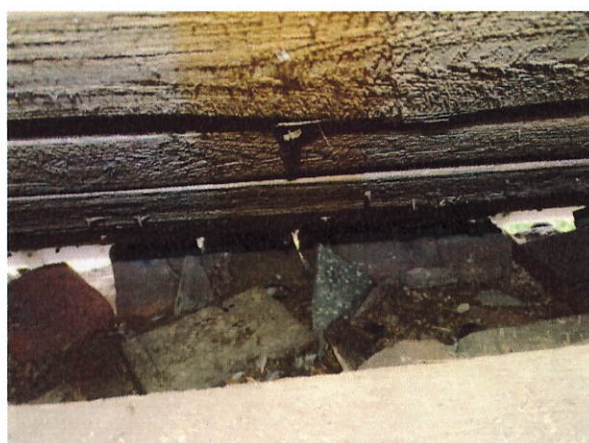
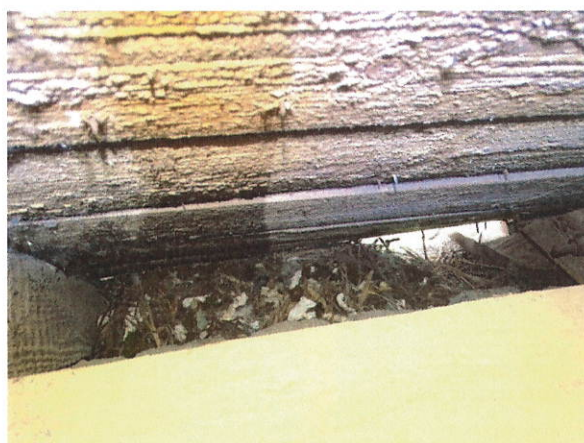
č. 49 Trus netopýrů na podlaze půdy pod úkrytem, budova A, východní část

č. 50 Detaily poškození atikového zdiva, budova A, východní část

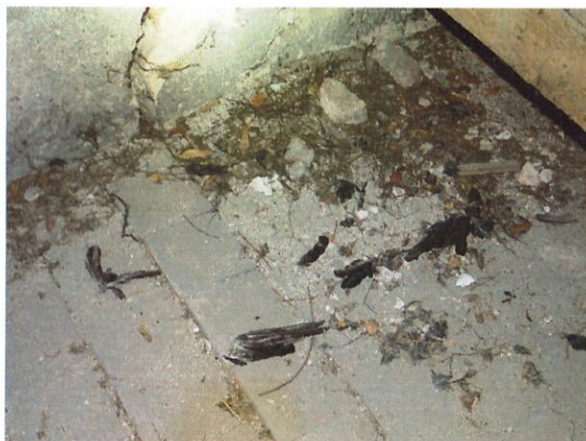
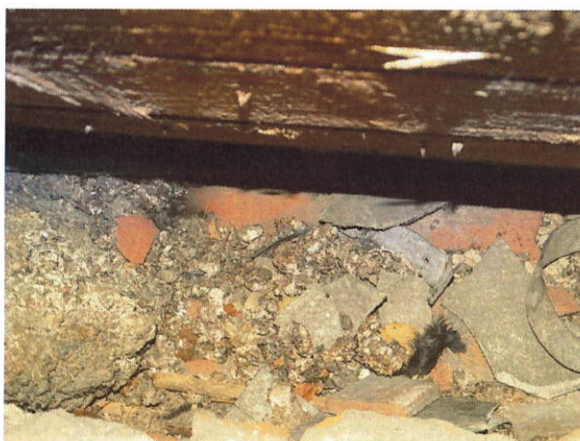
č. 51 – 52 Hnízdo kavky obecné za pozednicí a předovaný juvenilní exemplář na podlaze půdy pod hnízdem, budova A, východní část

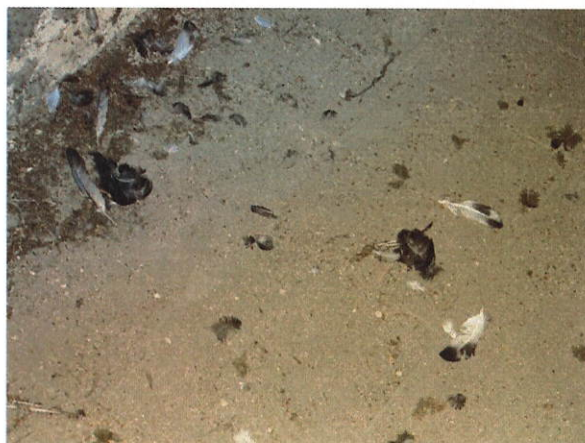
č. 53 – 54 Hnízdo holuba věžáka za pozednicí a předovaný exemplář na podlaze půdy pod hnízdem, budova A, východní část

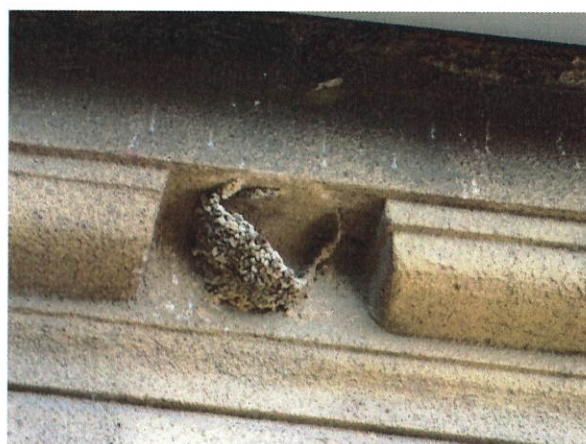
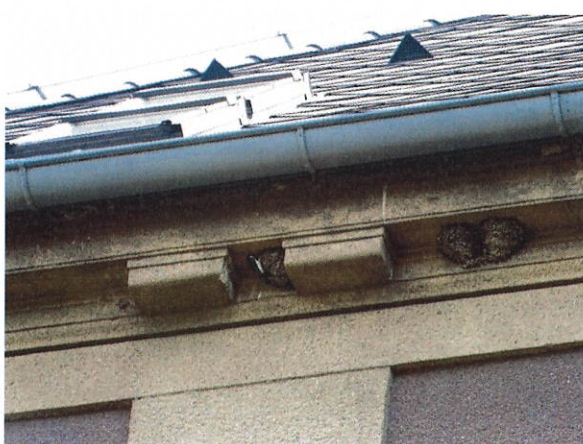
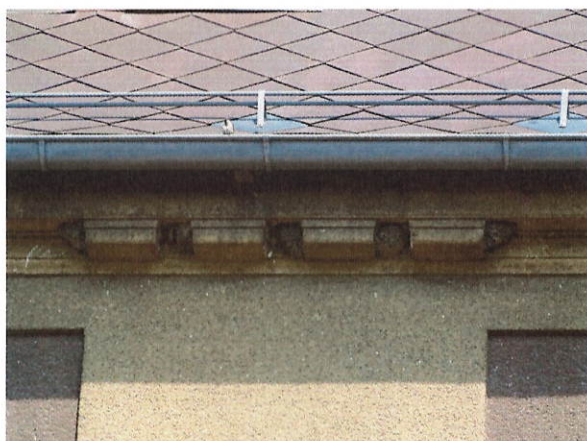
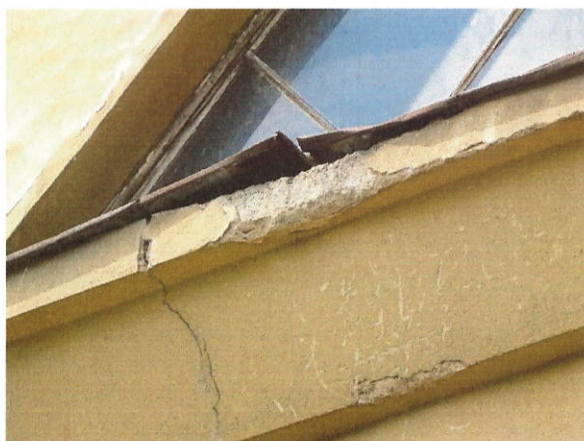
- V dekorativních prvcích atik byla zjištěna četná hnízdiště CHD jiříčky obecné (*Delichon urbicum*) – hnízda a fragmenty hnízd v tomto rozsahu:

Viz 3.1 Fotodokumentace, foto č. 67 - 70. Fragmenty hnízd byly adultními ptáky v průběhu průzkumu dostavovány.

č. 67 – 70 Detaily atik s hnízdy jiřičky obecné, budova A

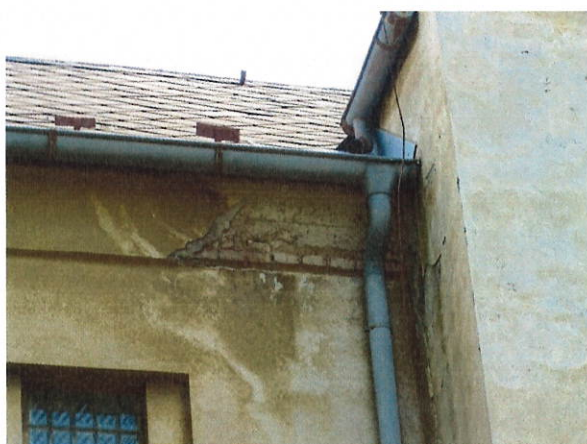
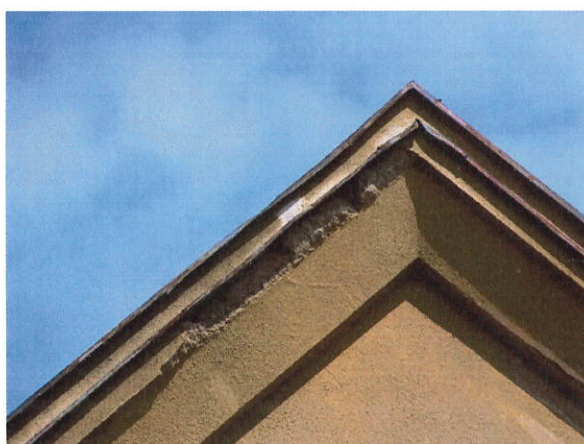
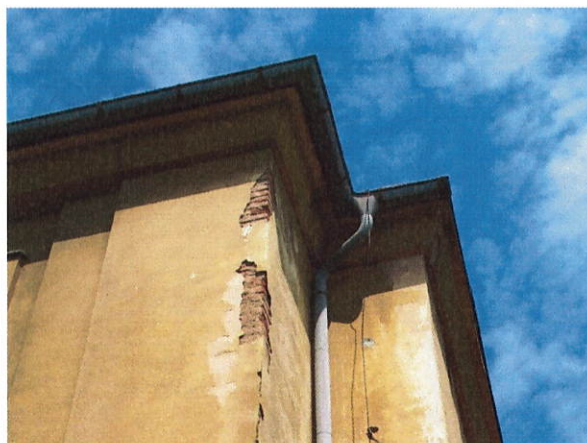
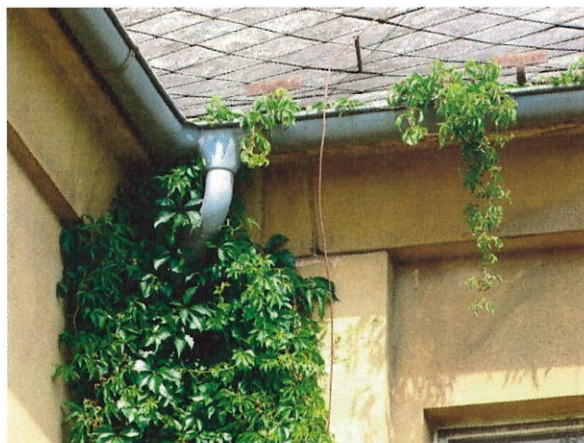
č. 71 – 74 Detaily poškození fasád, budova B
