Název Stavby dle SoD: III/1911 Příbram, most ev. č. 1911-2a a 1911-2b Název stavebního objektu/provozního souboru (SO/PS): VRN.1 - DIO	Číslo SO/PS / / pořadí Změny SO/PS: VRN.1 / 001	Číslo ZBV: 1
---	--	----------------------------

Změnový list

Předmět Změny: **Úplná uzavírka komunikace**

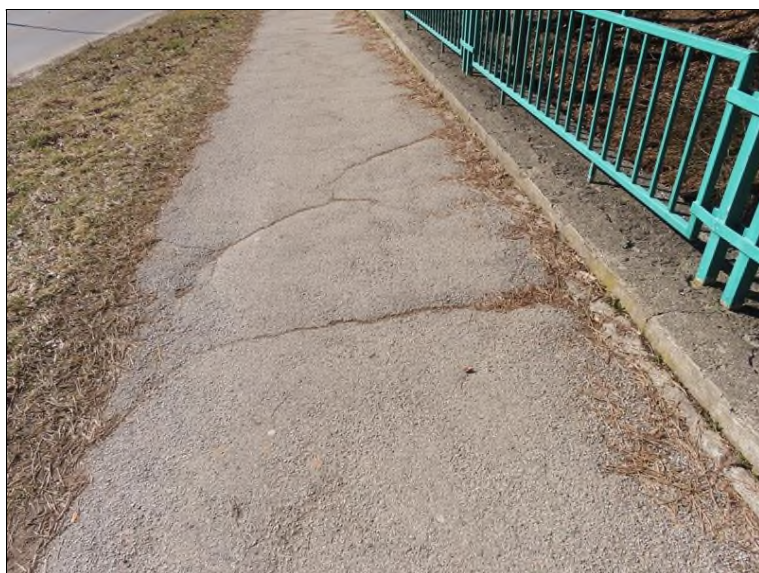
Pravá strana před OP1
Chodník - trhliny a pokles

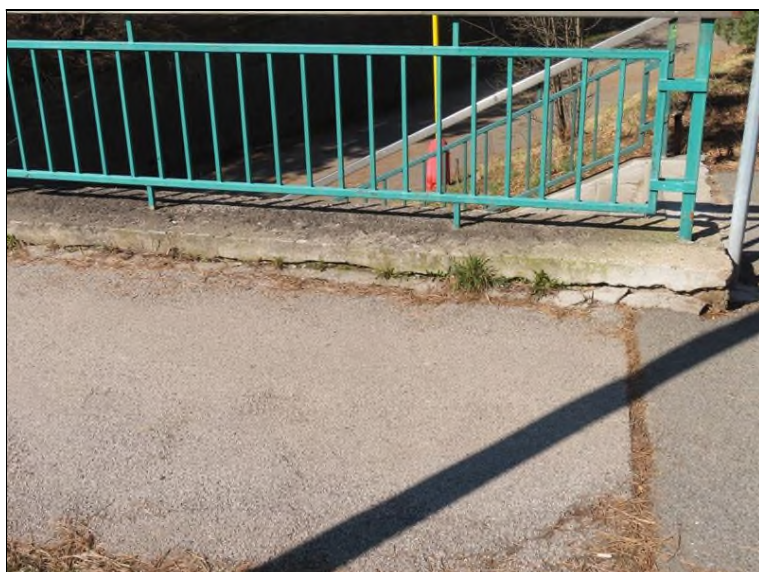
Pravá strana před OP1
Chodník - trhliny a pokles

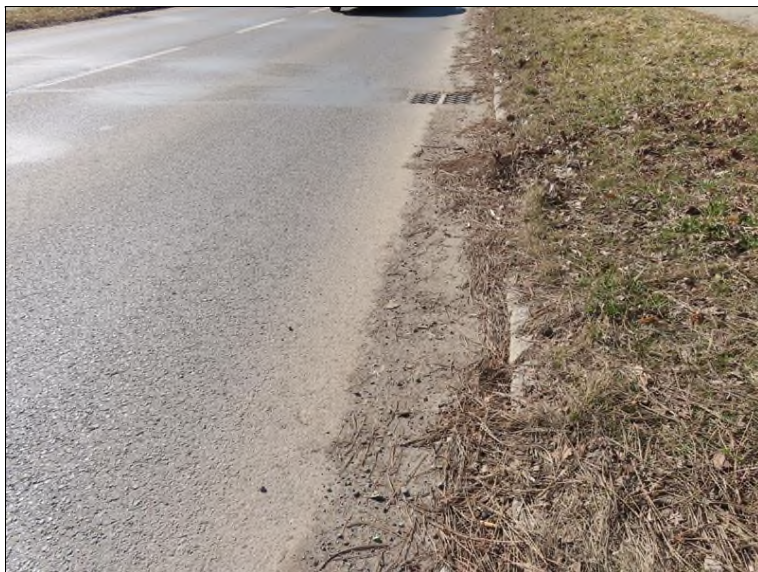
Pravá strana
Krajnice - zanesena
Obrubník- zarostlý

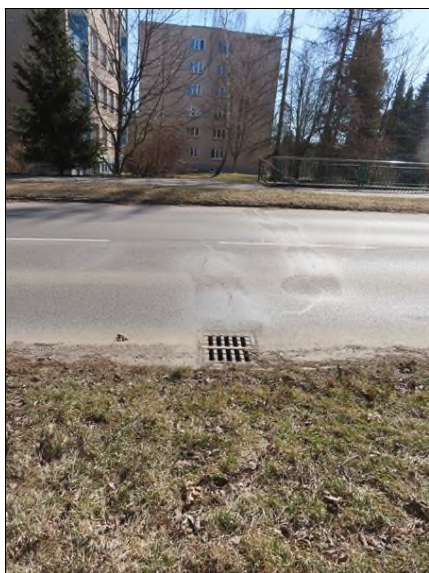
Pohled zprava před křídlem OP1
Vozovka - příčné trhliny, z části zalité
Vpust'

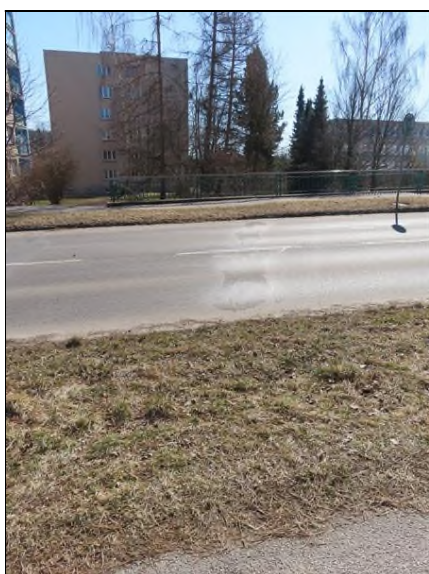
Pohled zprava nad OP1
Vozovka - příčné trhliny, z části zalité

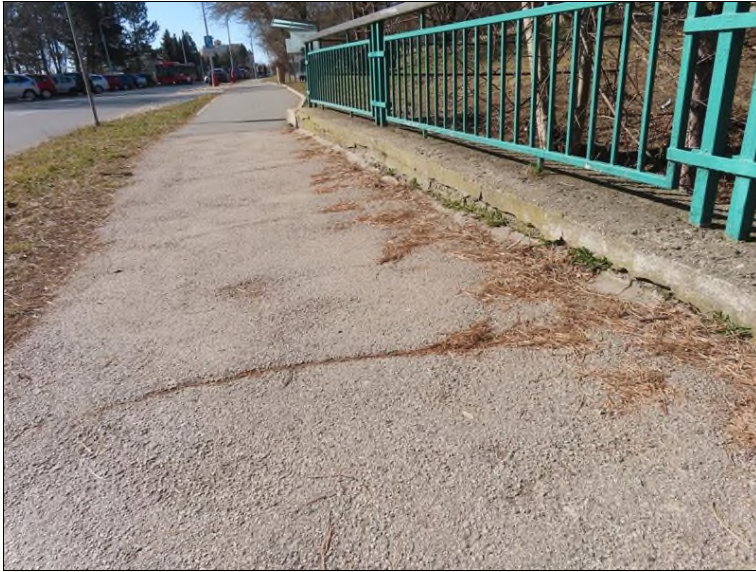
Pravá strana za OP2
Chodník - trhliny a pokles

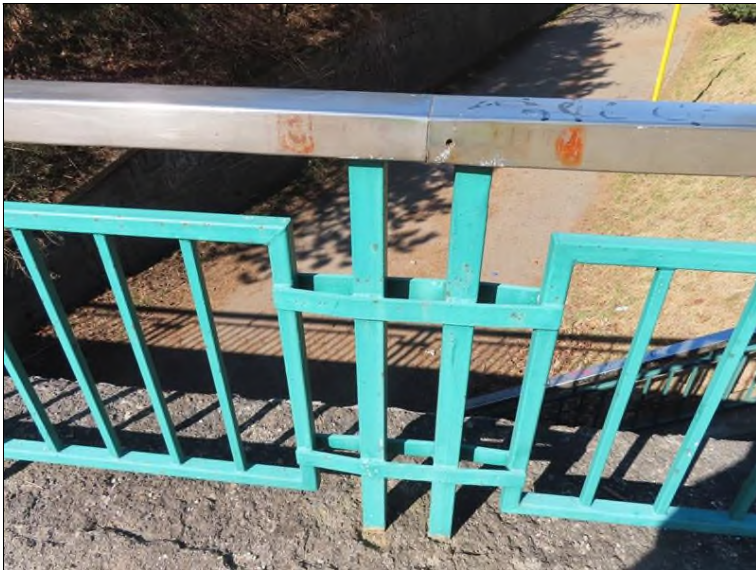
Pravá strana
Zábradlí - koroze sloupků ve vetknutí

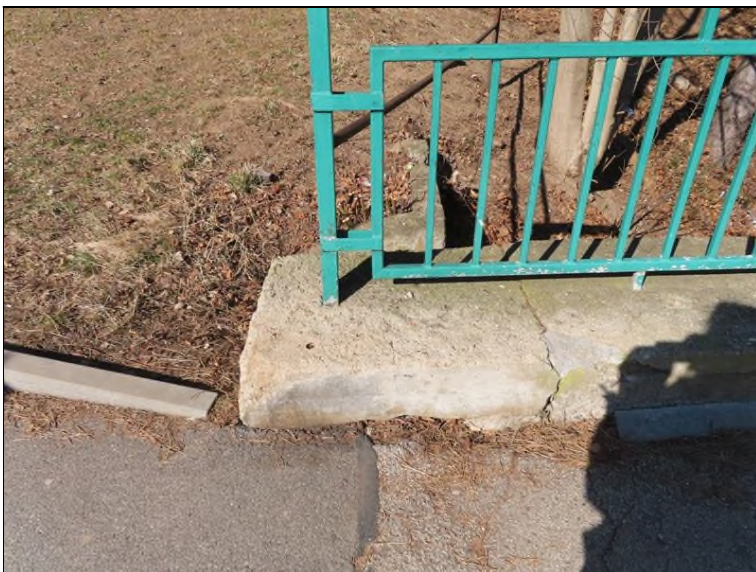
Pravá strana za OP2
Římsa - utržený konec

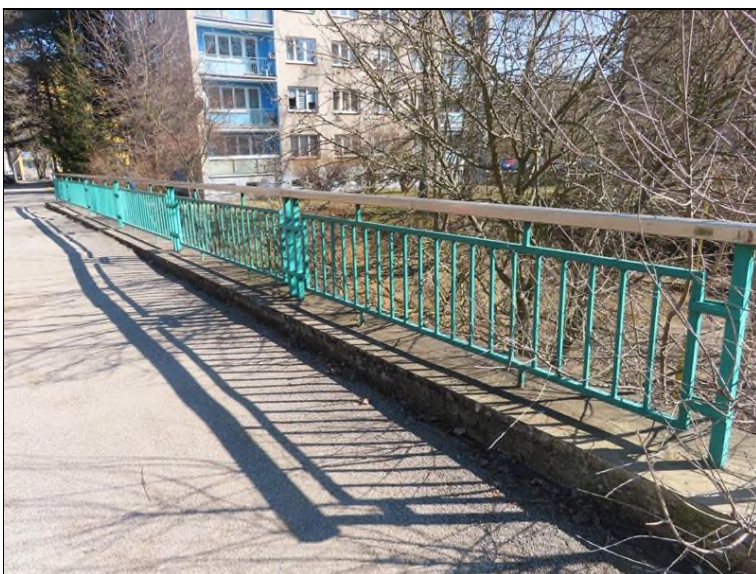
Levá strana podél křídla OP2
Chodník - trhliny a pokles
Zábradlí

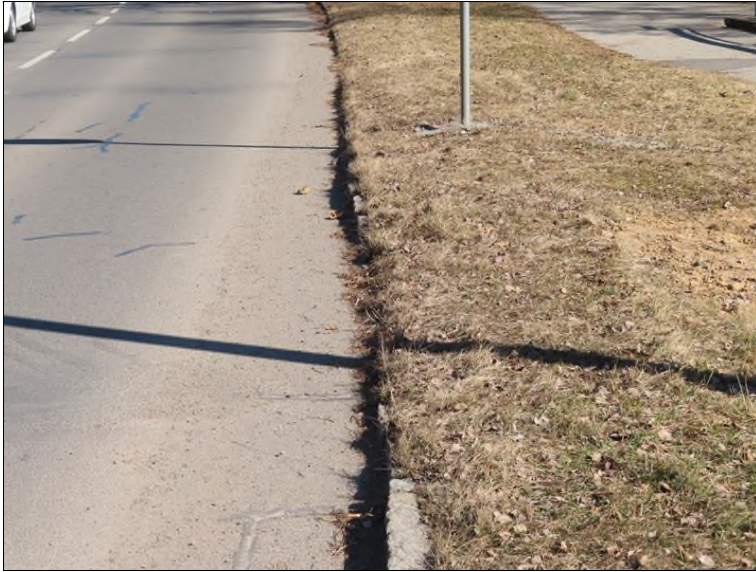
Levá strana
Obrubník- vychýlení a zarostlý

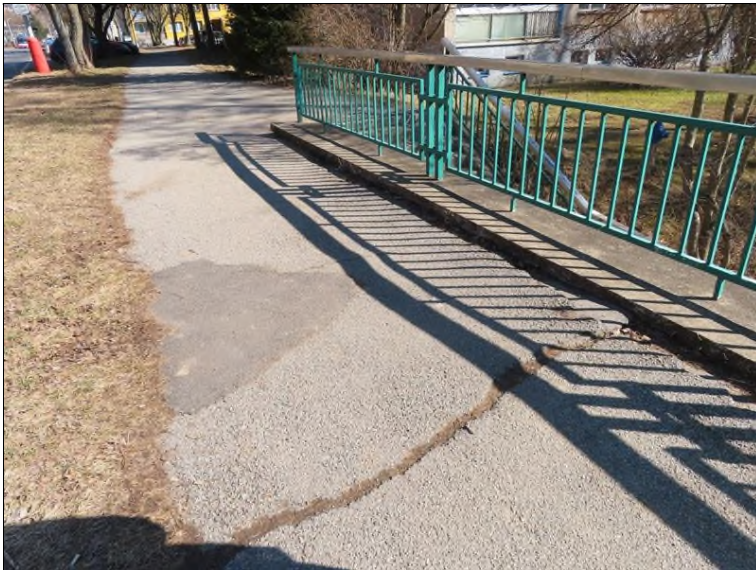
Levá strana před OP1
Chodník - trhлина a pokles

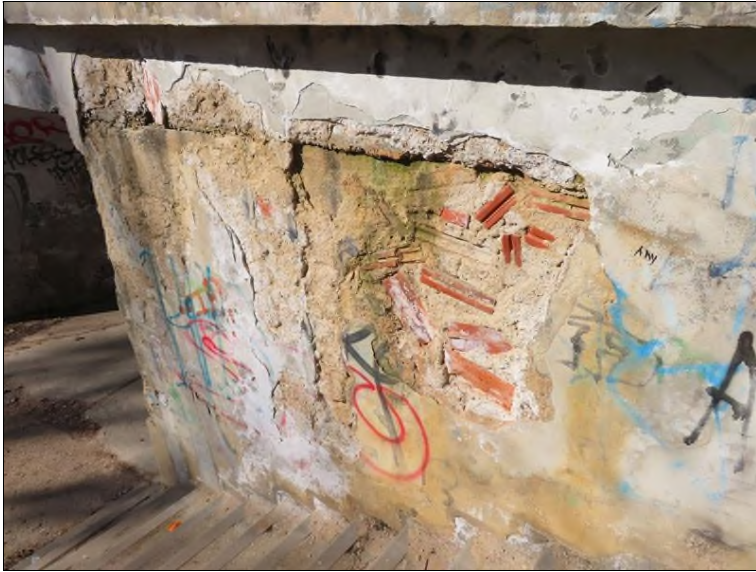
Pohled na OP1 a křídlo zleva
Dozdění degradovaných míst -prohlubní úlomky
cihel

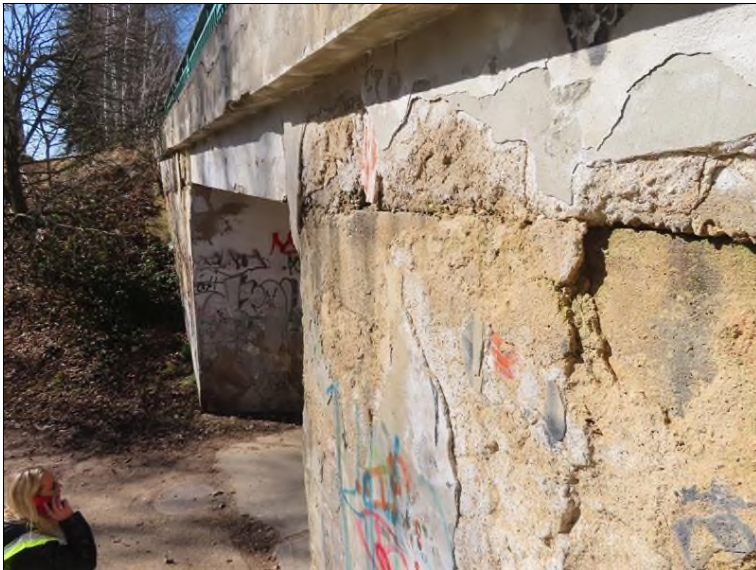
Pohled na OP1 a křídlo zleva
Otevřená horizontální pracovní spáráv křídle v
úrovni úložného prahu

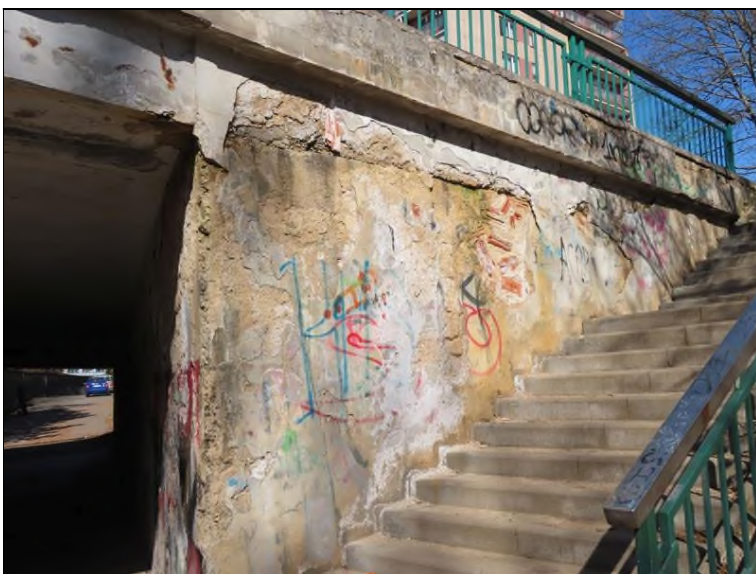
Pohled na OP1 a křídlo zleva
Plošné odpadnutí omítky, místy separace

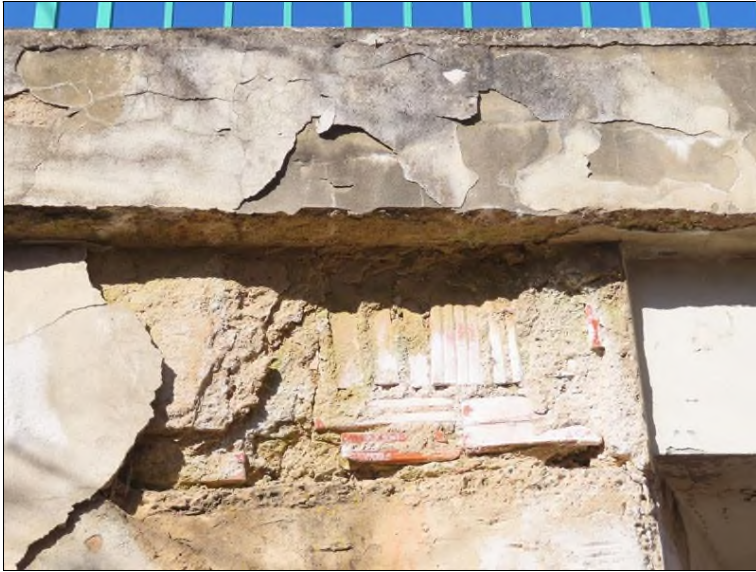
Pohled na OP2 a křídlo zleva
Nekvalitně provedené dozdění boku nosníku
Římsa - trhliny v omítce

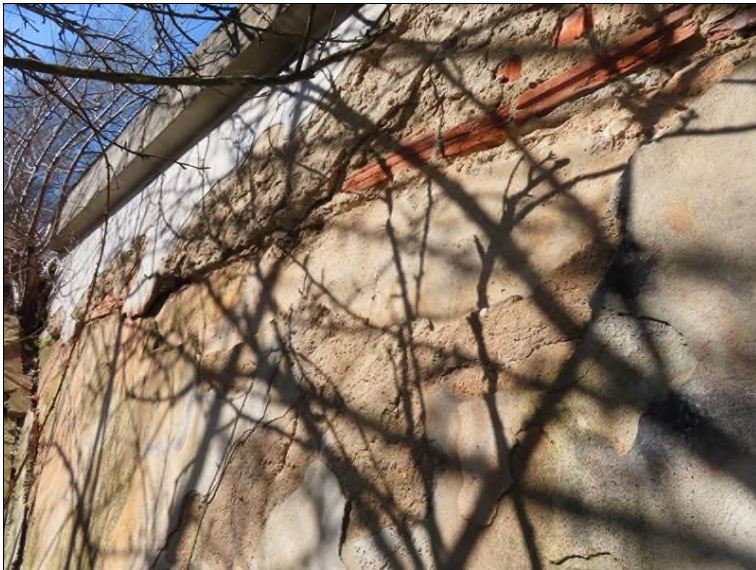
Pohled na OP2 a křídlo zleva
Nekvalitně provedené dozdění horní části křídla

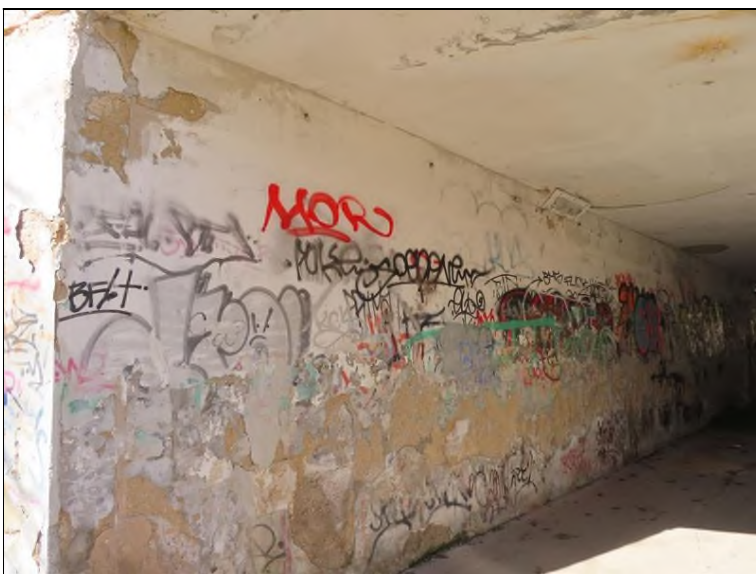
Pohled na OP2 zleva
Plošné oddělování omítky

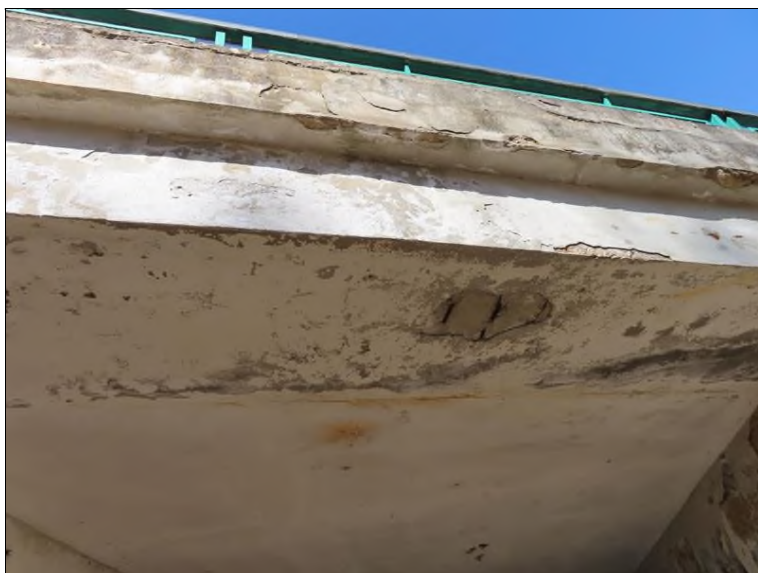
Pohled zleva od OP2 na 1. nosník
Projevy zatékání spárou mezi 1-2. nosníkem do
spodního líce, separace, odpadnutí omítky

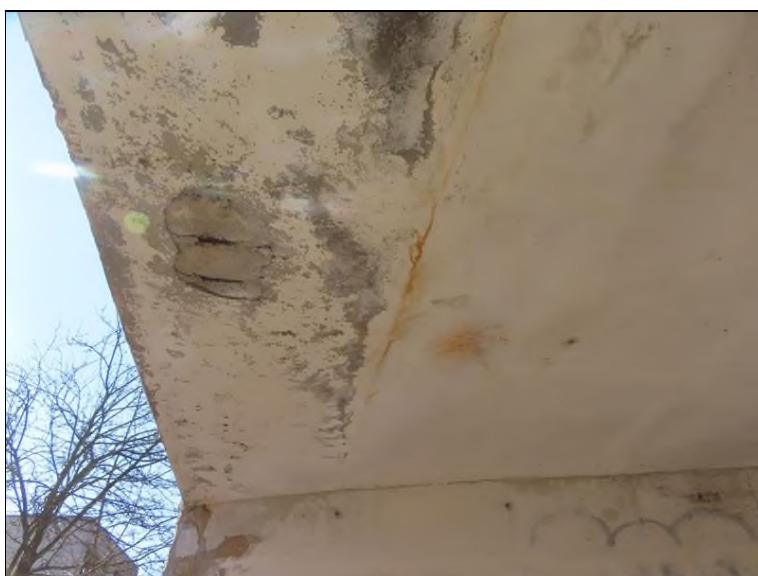
Pohled zleva od OP1 na 1. nosník
Projevy zatékání spárou mezi 1-2. nosníkem do
spodního líce, separace, odpadnutí omítky

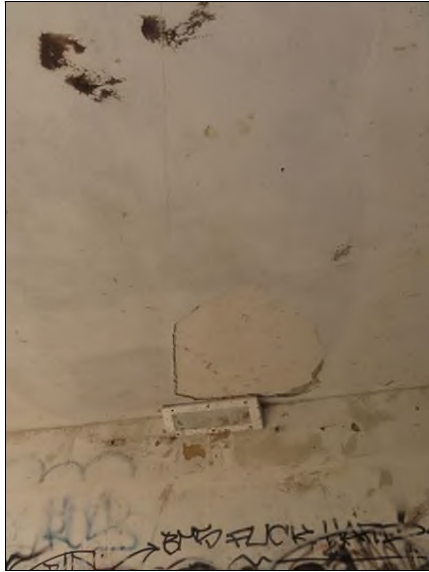
Pohled zleva od OP1 na 5. nosník
Plošné odpadnutí omítky a její separace
Trhlina ve spáře mezi nosníky

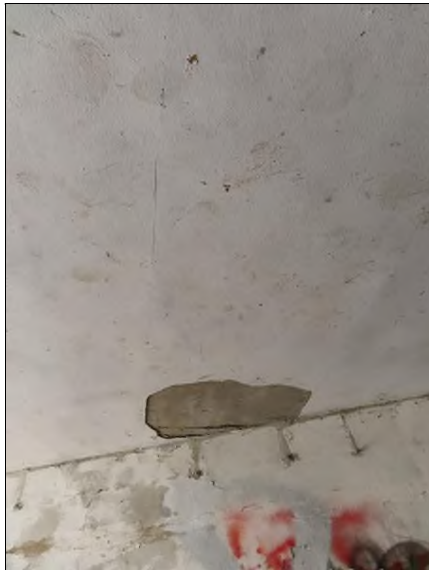
Pohled zleva od OP1 na 9. nosník
Plošné odpadnutí omítky a její separace
Trhlina ve spáře mezi nosníky

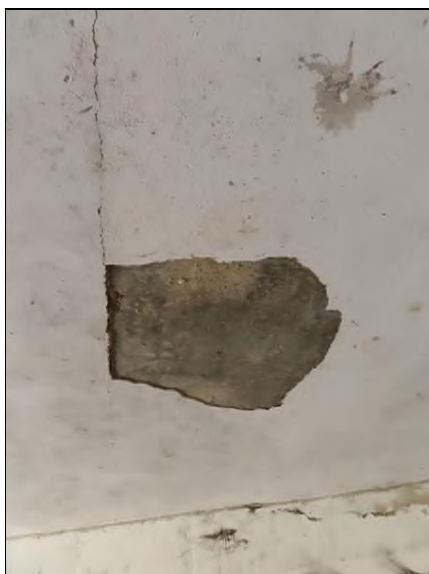
Pohled zleva od OP1 na 12. nosník
Plošné odpadnutí omítky a její separace
Trhlina ve spáře mezi nosníky

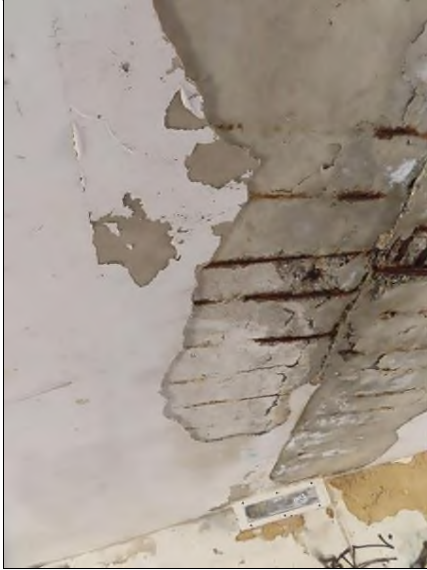
Pohled zleva od OP1 na 14. nosník
Zatékání spárou mezi 14-15. nosníkem
Plošné odpadnutí omítky a krycí vrstvy, její separace
Obnažené silně korodující třmeny

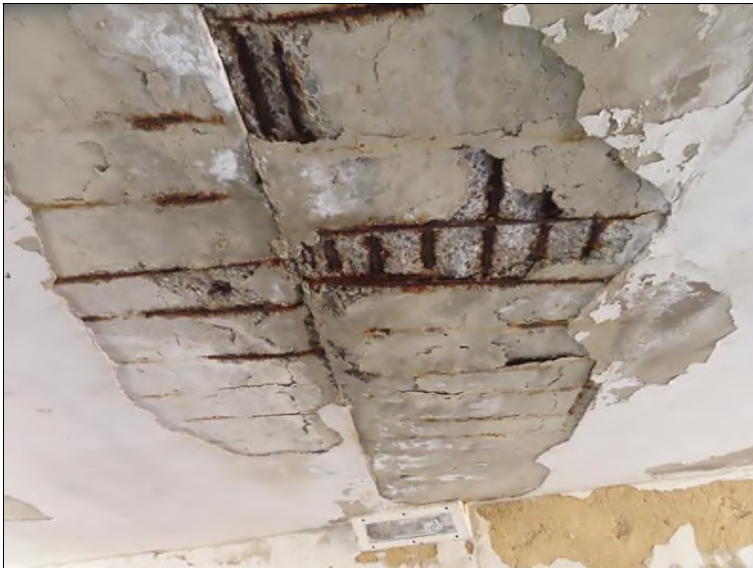
Podél zatékajících spár a v okrajích pod římsami je ve spodním líci a na boku plošně odpadlá omítka. Beton postižených nosníků je silně degradován, krycí vrstva nad výztuží separována a obnažená výztuž je silně zkorodována s oslabením až 50% průřezu prutu.

Pohled od OP1 PS na 15. nosník
Zatékání spárou mezi 14-15. nosníkem
Plošné odpadnutí omítky a krycí vrstvy, její separace
Obnažení 7 prutů hlavní výztuž- silná koroze s oslabením

| [4] | 2.1 | Nosná konstrukce | V souladu s doporučením předchozích HPM z roku 2020 a 2021 zúžit pravý pruh vozovky o 2 m směrem od obrubníku osazením kotvených vodících panelů Z4 popř. CITY BLOKŮ, které zajistí zamezení dopravy nad degradovaným 15. nosníkem. |

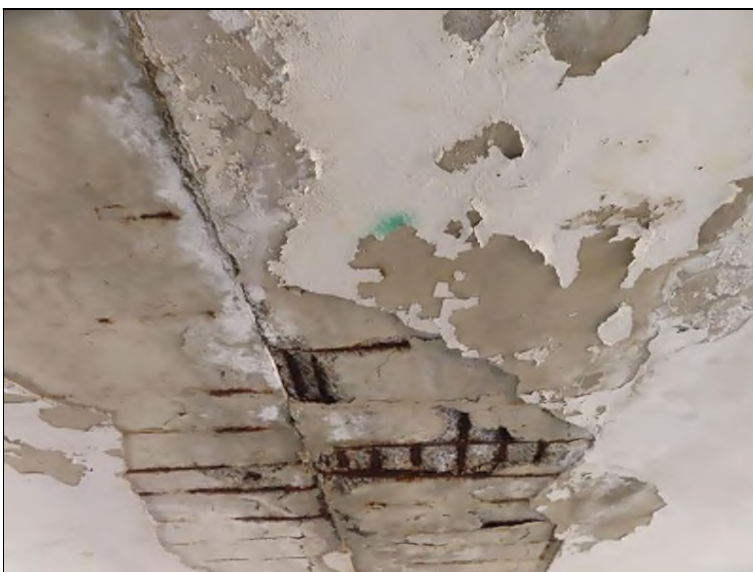
Pohled od OP1 PS na 15. nosník
Zatékání spárou mezi 14-15. nosníkem
Plošné odpadnutí omítky a krycí vrstvy, její separace
Obnažení 7 prutů hlavní výztuž- silná koroze s oslabením

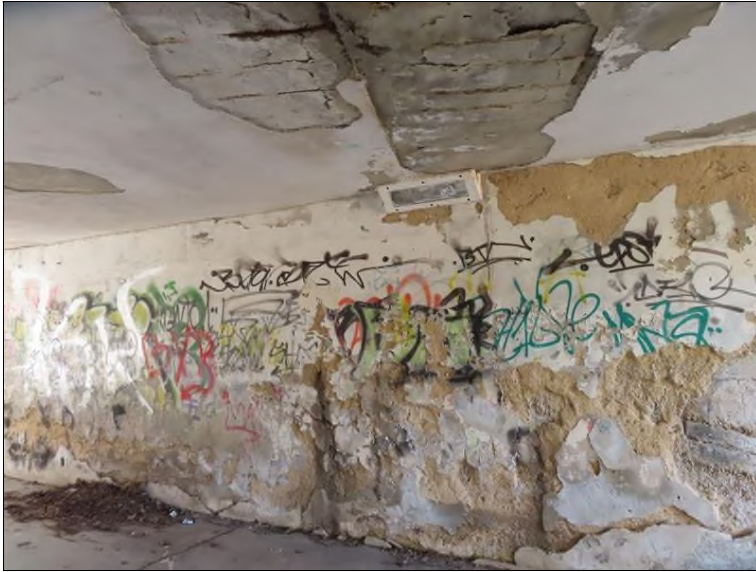
Pohled na OP2 PS
Pod 14-15. nosníkem
Hlubková degradace omítky

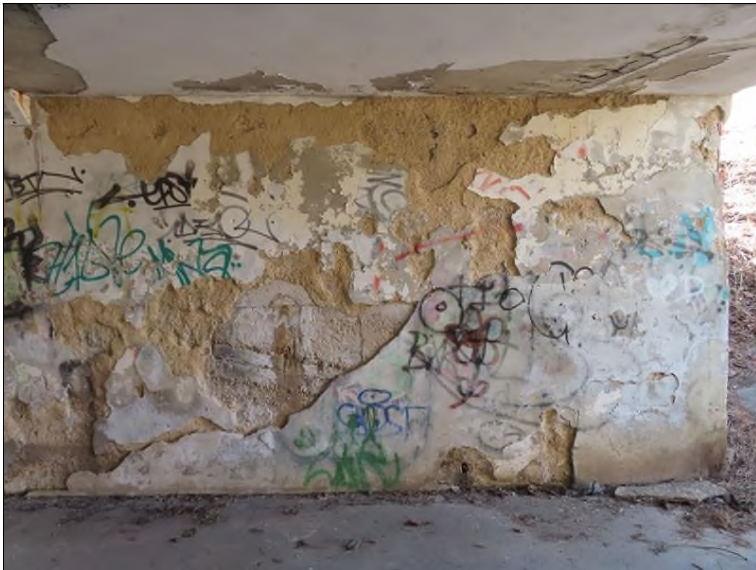
Pohled na OP2 PS
Pod 16-18. nosníkem
Hlubková degradace omítky, obnažen
nekvalitní beton opěry

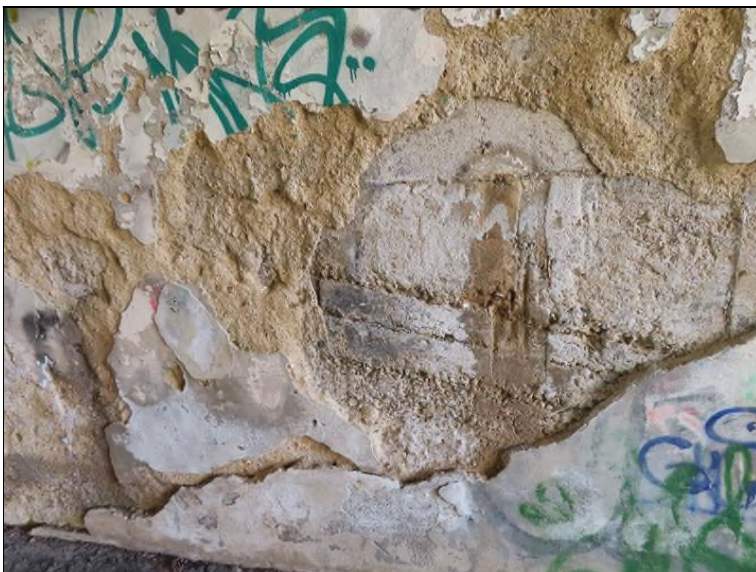
Pohled na OP2 PS
Pod 16-18. nosníkem
Hlubková degradace omítky, obnažen
nekvalitní beton opěry, otevřené pracovní spáry

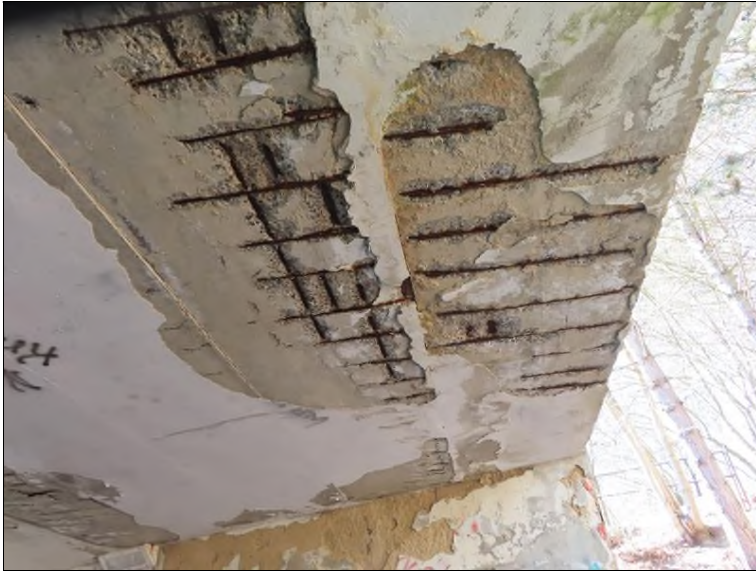
Pohled od OP1 PS na 18 a 19. nosník
Zatékání spárou mezi 18-19.nosníkem
Plošné odpadnutí omítky a krycí vrstvy, její
separace
Obnažení 3 prutů hlavní výztuže- silná koroze s
oslabením

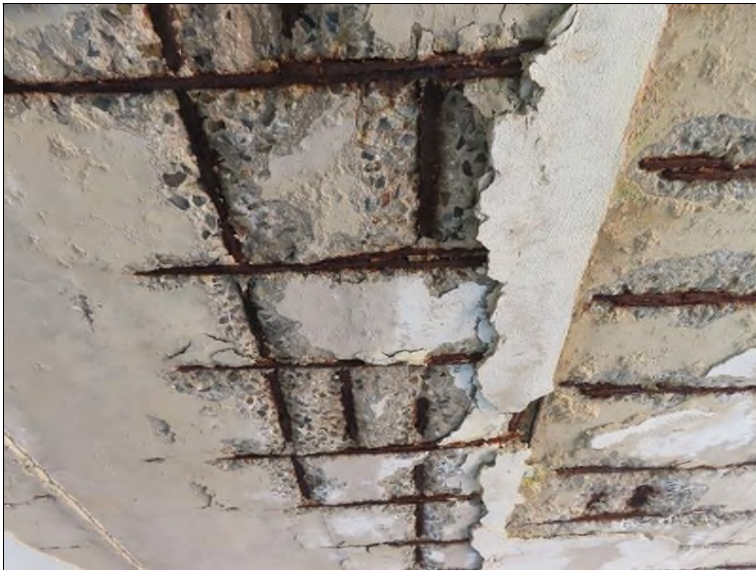
Pohled od OP1 PS na 18. nosník
Plošné odpadnutí omítky a krycí vrstvy, její
separace
Obnažení 3 prutů hlavní výztuže- silná koroze s
oslabením

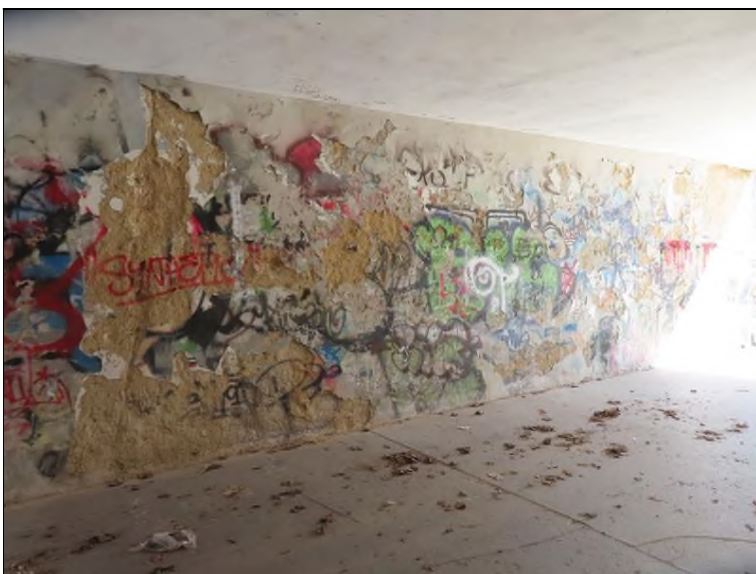
Pohled na OP1 LS
Hlubková degradace omítky,

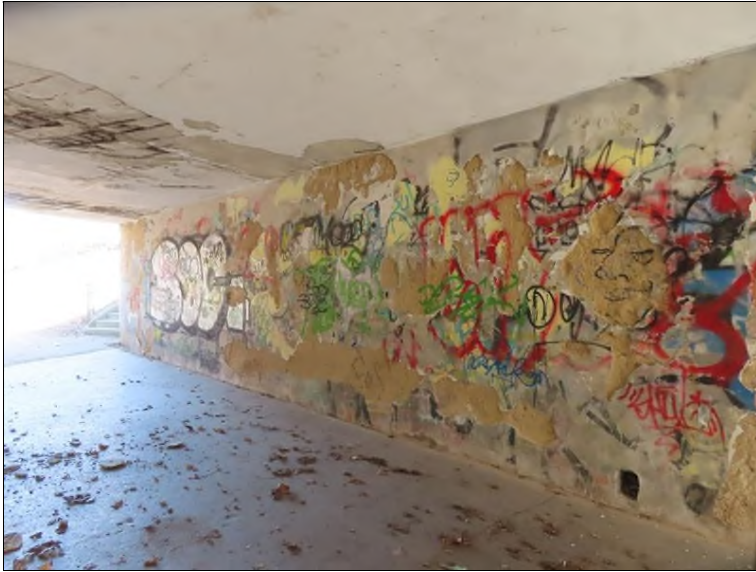
Pohled na OP1 PS
Hlubková degradace omítky, separace

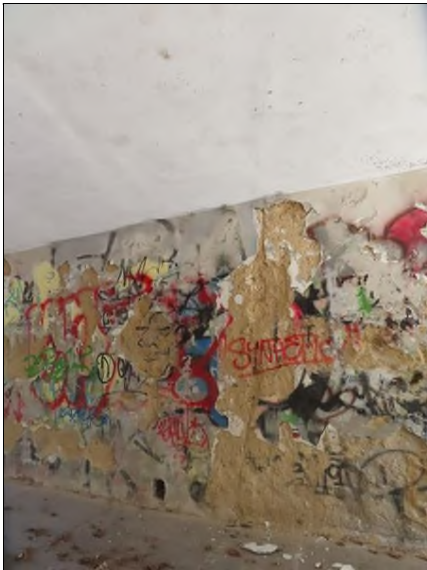
Pohled na OP1 střed
Svislá trhлина pod spárou mezi 10-11. nosníkem

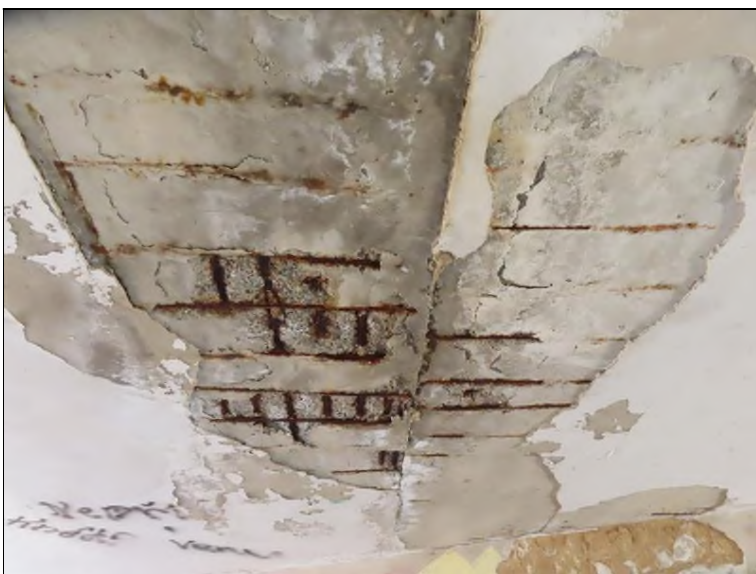
Pohled od OP2 PS na 15. nosník
Zatékání spárou mezi 14-15. nosníkem
Plošné odpadnutí omítky a krycí vrstvy, její separace
Obnažení 7 prutů hlavní výztuž- silná koroze s oslabením

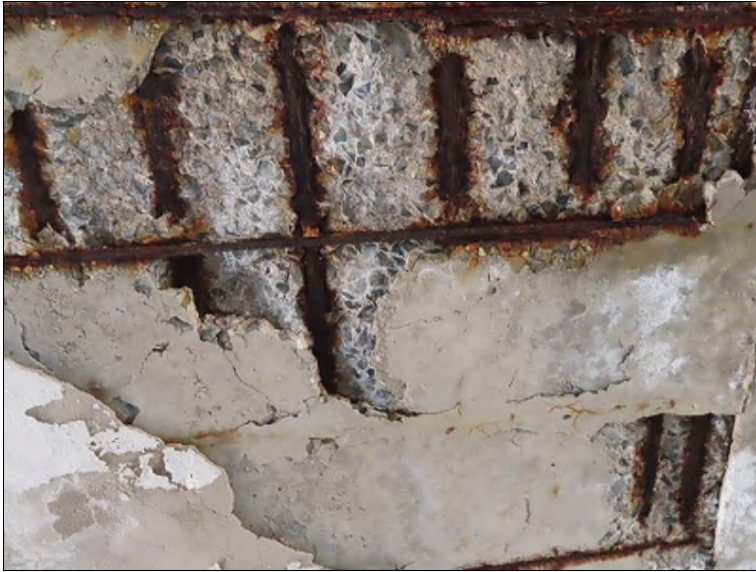
Pohled od OP2 PS na 15. nosník
Plošné odpadnutí omítky a krycí vrstvy, její separace
Obnažení 7 prutů hlavní výztuže- silná koroze s oslabením
Silné oslabení třmenu

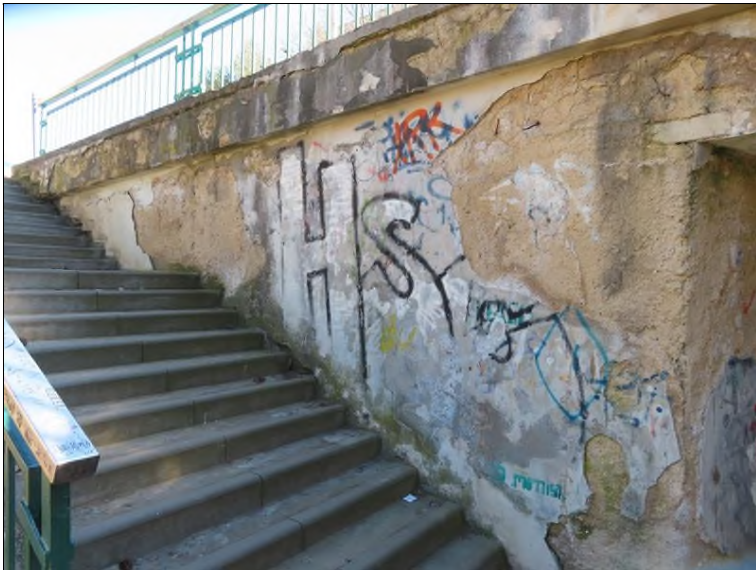
Pohled na křídlo a OP1 zprava
Plošné odpadnutí omítky, místy separace

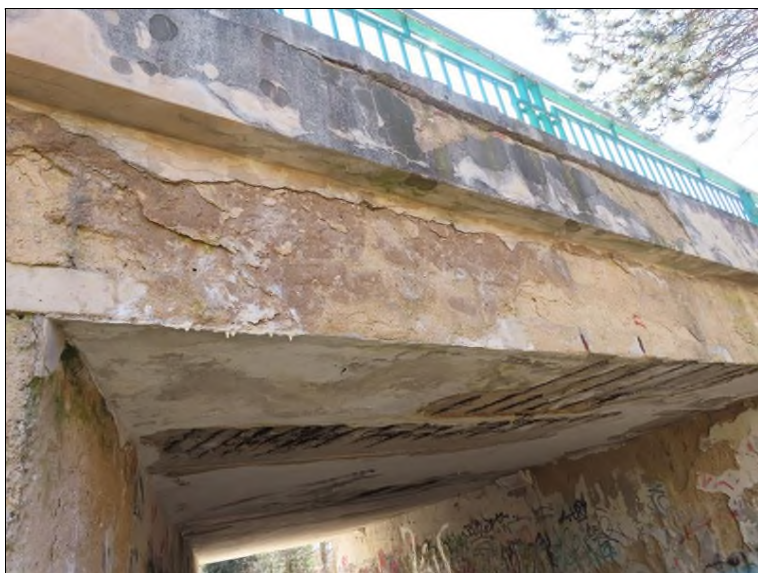
Pohled na bok 19. nosníku zprava od OP1
Projevy zatékání pod římsou
Plošné odpadnutí omítky, separace
Římsa - oddělení nadbetonávky

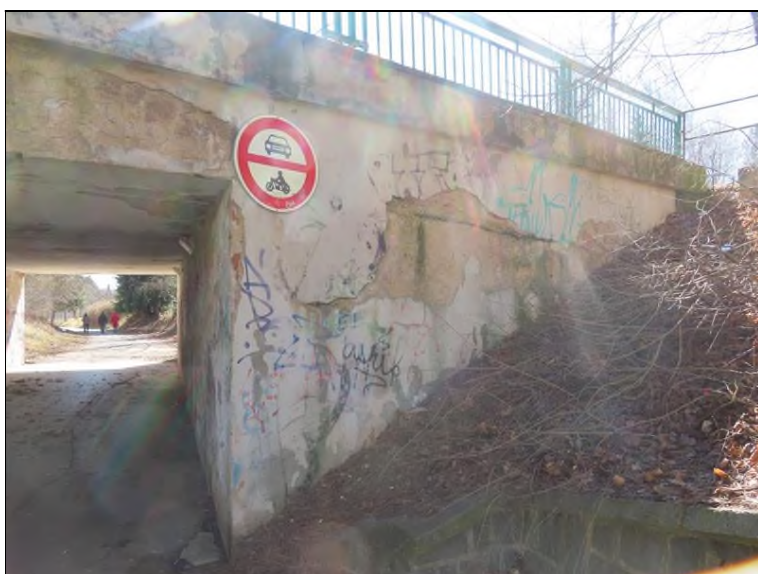
Pohled na OP2 a křídlo zprava
Projevy zatékání horizontální pracovní spárou

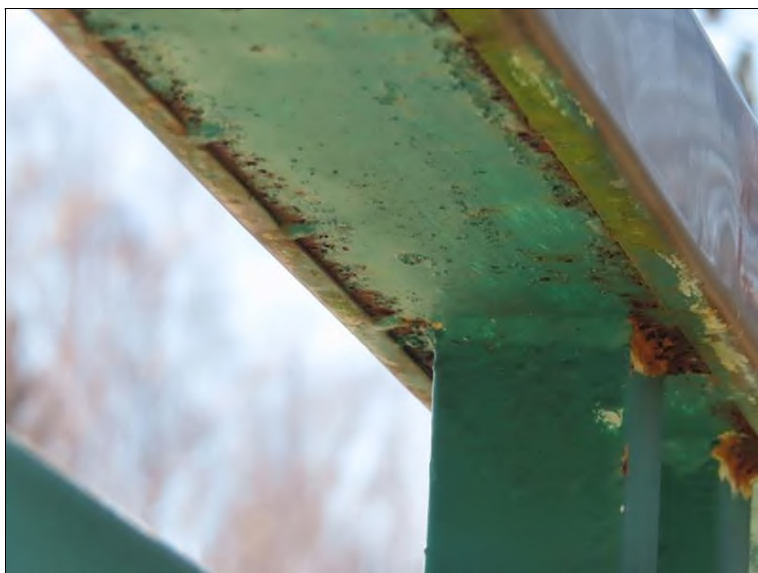
Pohled zprava
Zábradlí - koroze madla

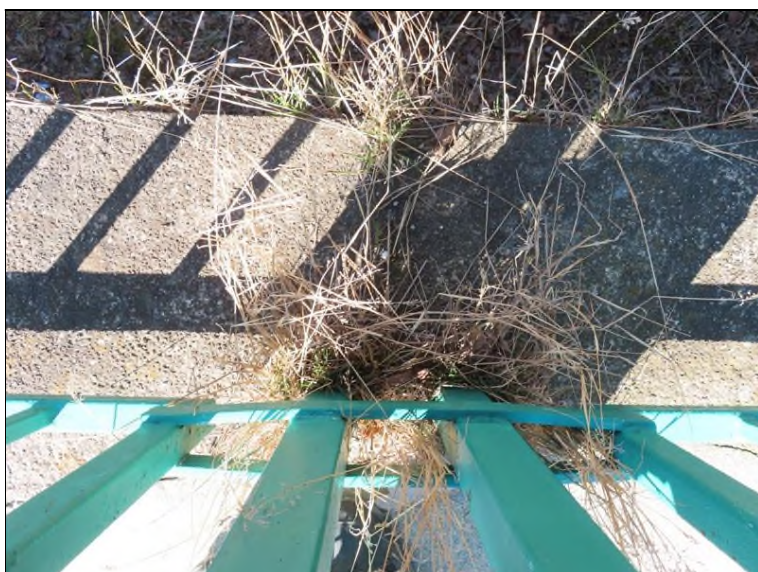
Pravá strana
Zábradlí- zarostlé kotvení
Římsa - příčná trhlina

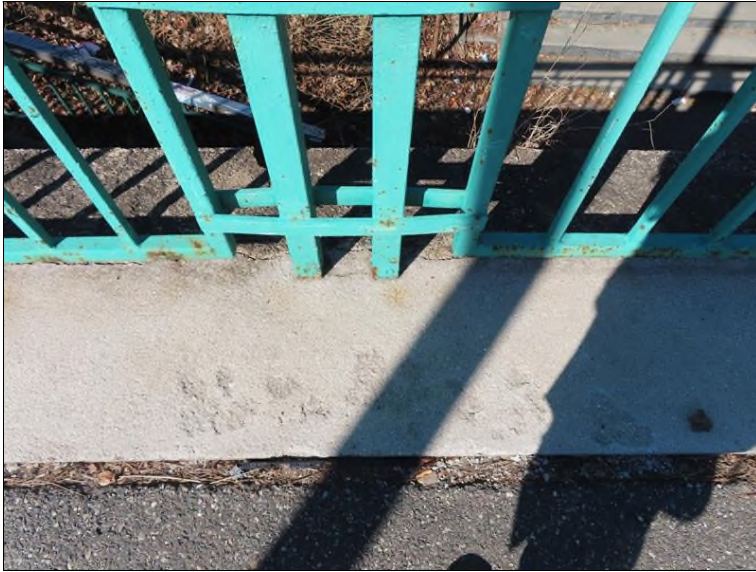
Pravá strana
Římsa - přelivná

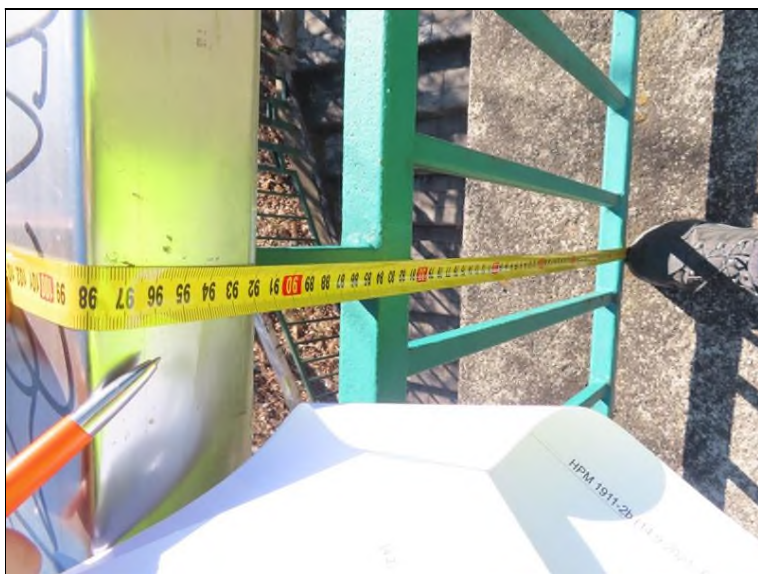
[4.1] 4.2 Zábradlí Zábradlí není v souladu s platnými předpisy - je nízké. V LS 0,98 m a v PS 0,92 m nad úrovní přilehlého chodníku resp. římsy. Zábradlí lokálně koroduje. Poruchy PKO, povrch madla opatřen nerezovým plechem, Vpravo je v poli nad OP2 svislá výplň zdeformována. Vegetace v místě vetknutí některých sloupků. Vlevo na schodišti poškozeno od ohně.

Levá strana
Zábradlí - nízké- 0,98 m

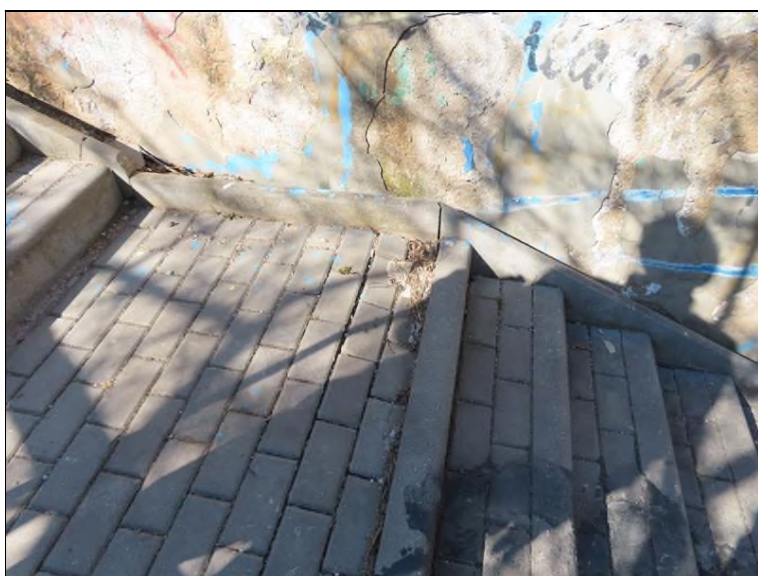
Pohled před křídlo OP2 zleva
Přístupové schodiště - pokles podesty

| [13] | 4.6 | Území pod mostem a přístupové cesty | Vyčistit prostor schodiště a okolí mostu. Vysekat náletovou vegetaci. |

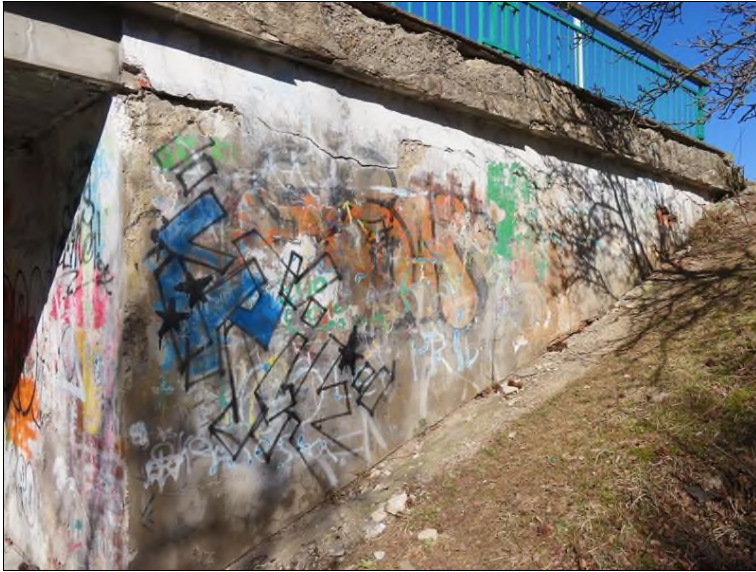
Pohled na OP1 a křídlo zleva
Trhliny a separace omítky
Nekvalitní dozvěnění boku nosníku

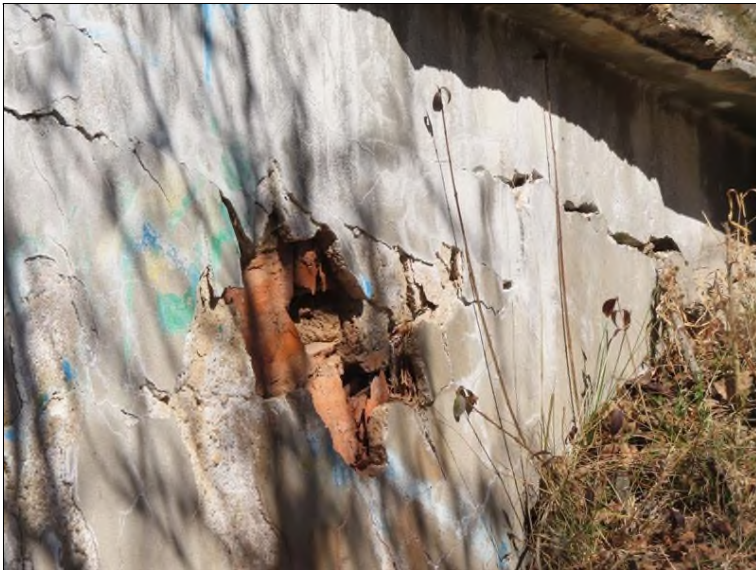
Pohled na křídlo OP1 zleva
Konec křídla - hloubkový rozpad

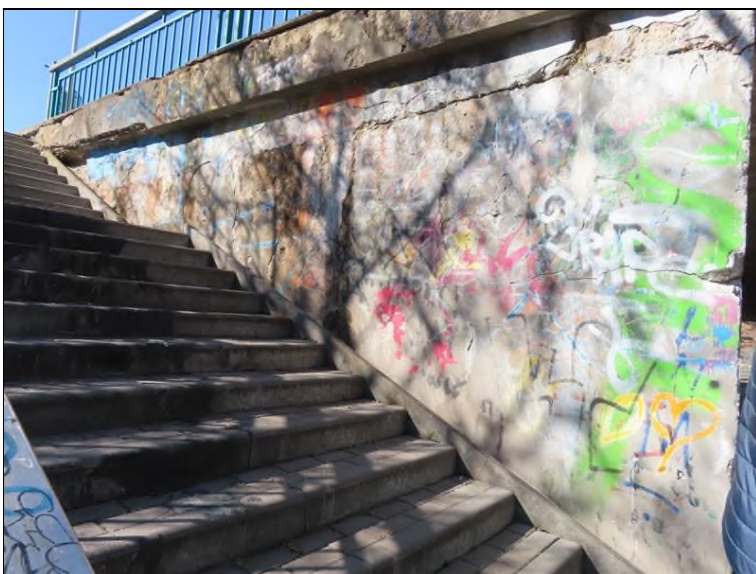
Pohled na OP2 a křídlo zleva
Otevřená horizontální pracovní spára s projevy
zatékání, separace a odpadnutí omítky

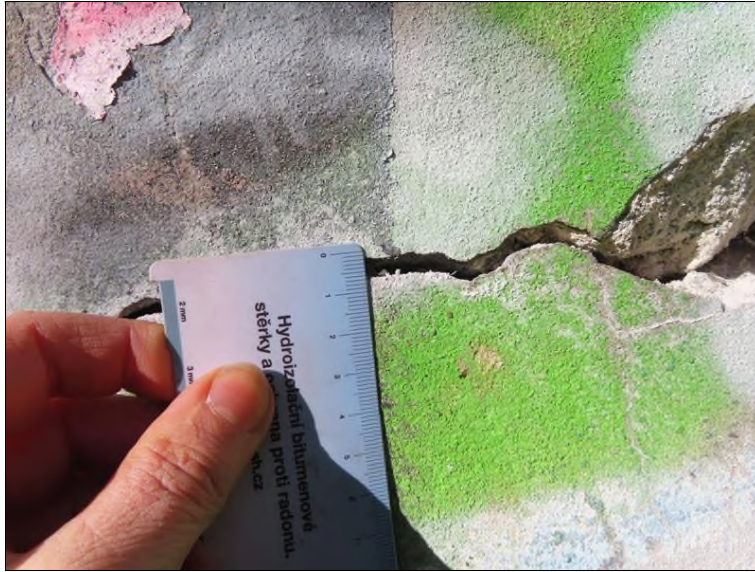
Pohled na OP2 a křídlo zleva
Horizontální trhlina v omítce u svislé hrany š. 4-5 mm

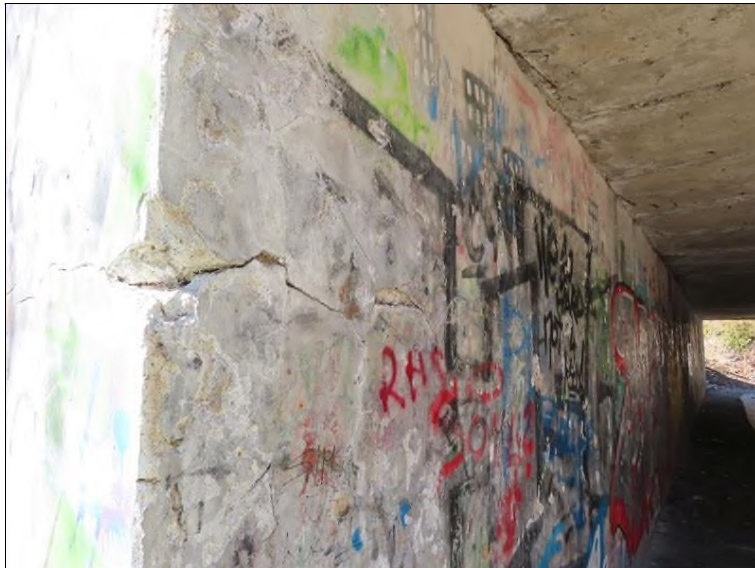
Pohled na OP2 a křídlo zleva
Horizontální trhlina v omítce v betonu

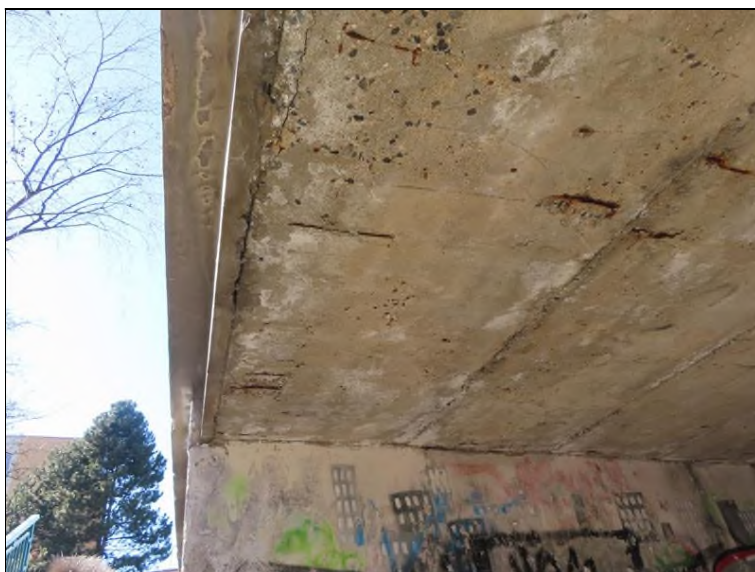
Pohled na OP2 zleva
Projevy zatékání spárkou pod římsou a mezi 1-2. nosníkem do spodního líce, separace odpadnutí krycí vrstvy
Obnažená výztuž třmenů

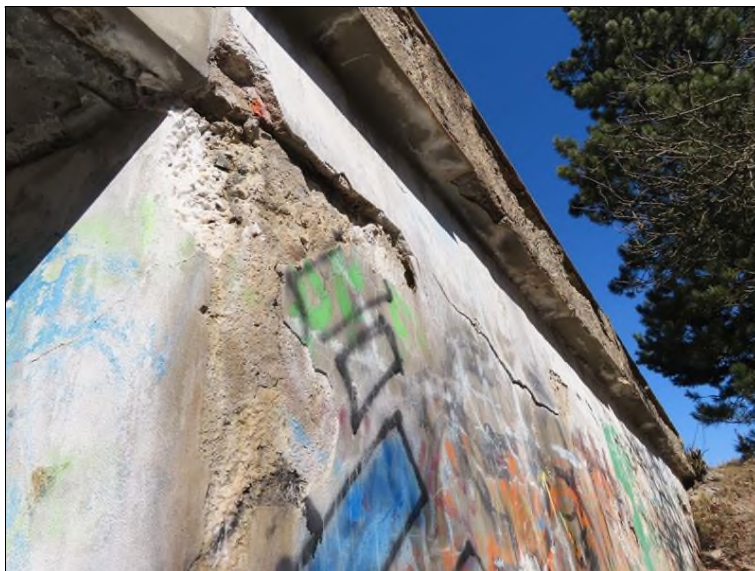
Pohled na OP1 a křídlo zleva
Trhliny a separace omítky
Nekvalitní dozvěnění boku nosníku

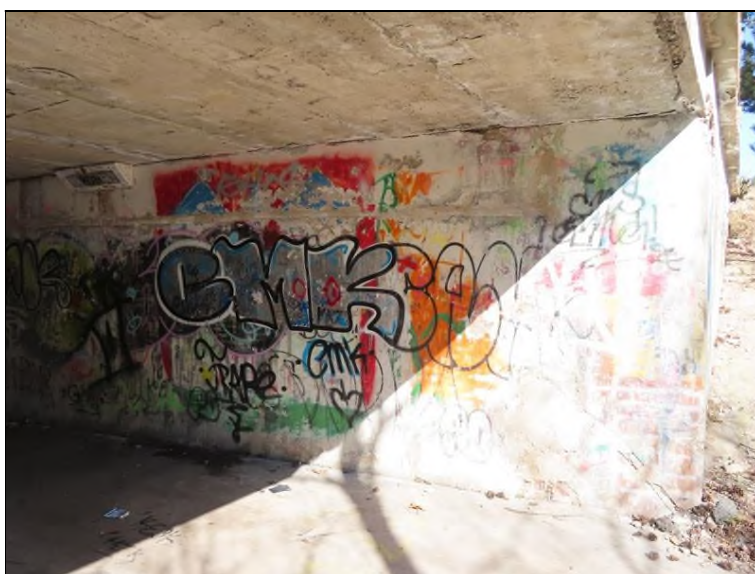
Pohled na OP1 zleva
Projevy zatékání spárou na líc opěry pod 1-2.
nosníkem

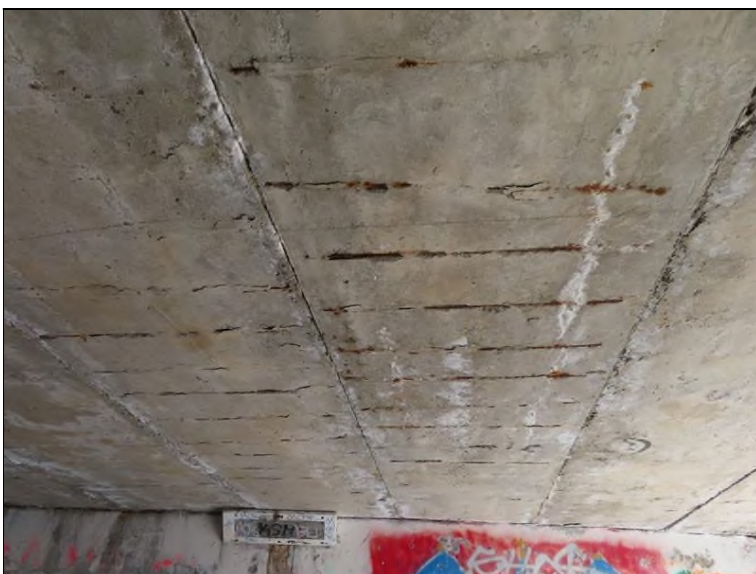
Pohled směrem k OP1 zleva
4. nosník - trhliny s výluhy v linii hlavní výztuže
Zatékání spárou mezi 4-5. nosníkem

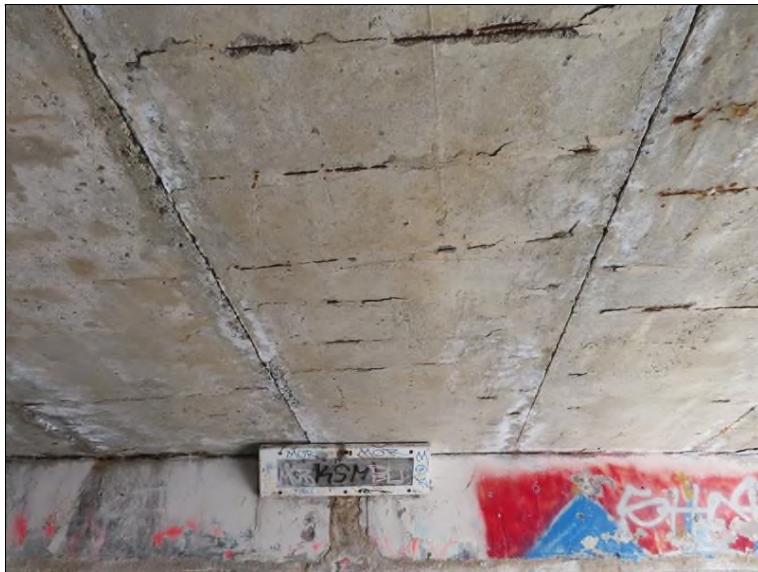
Pohled směrem k OP1 zleva
5. nosník - separace krycí vrstvy nad třmeny
