Název Stavby dle SoD: III/1911 Příbram, most ev. č. 1911-2a a 1911-2b Název stavebního objektu/provozního souboru (SO/PS): VRN.1 - DIO	Číslo SO/PS / / pořadí Změny SO/PS: VRN.1 / 001	Číslo ZBV: 1
---	--	----------------------------

Změnový list

Předmět Změny: **Úplná uzavírka komunikace**

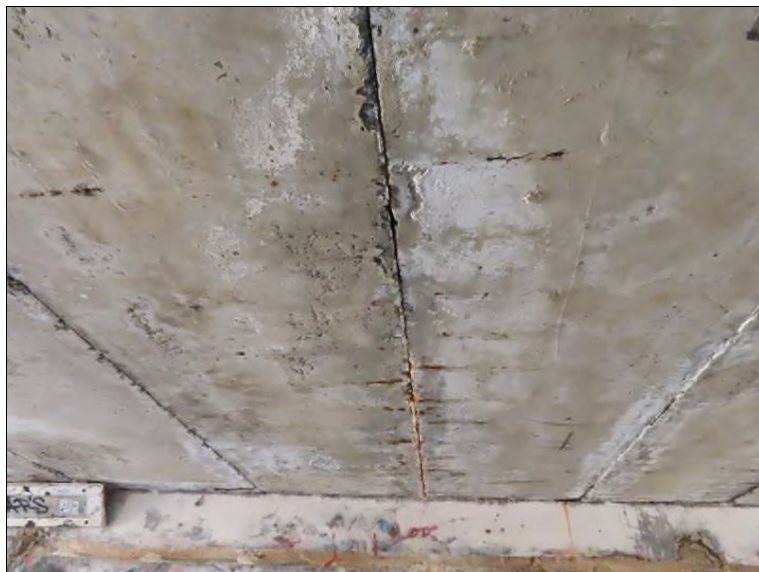
Pohled směrem k OP1 PS
14-15. nosník - stopy po průsacích spárou mezi nosníky

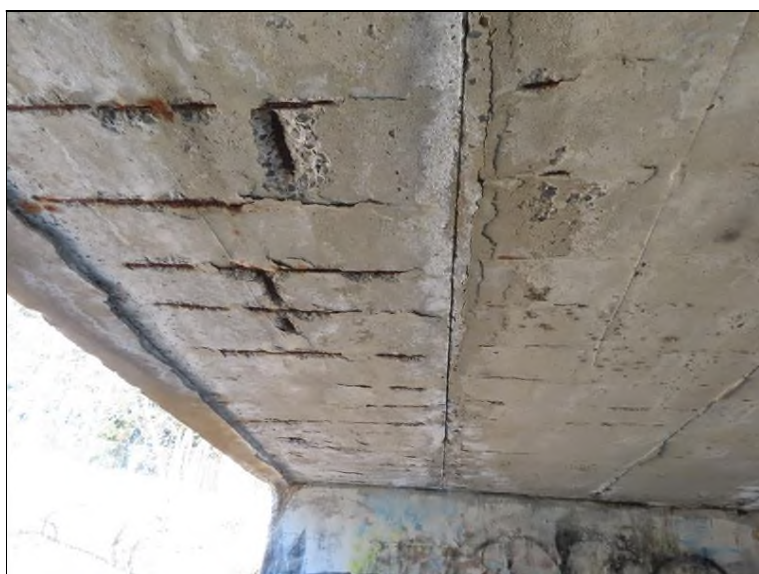
Pohled směrem k OP1 PS
21. nosník - separace a odpadnutí krycí vrstvy
Obnažená hlavní výztuž

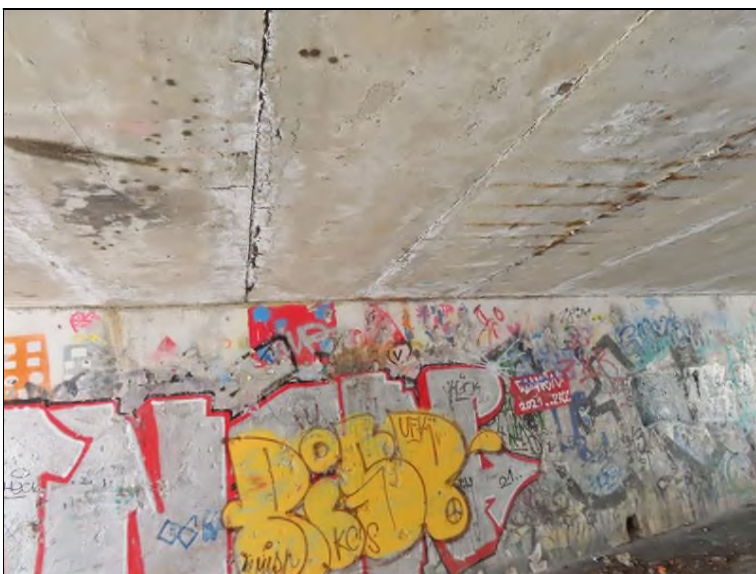
Pohled směrem k OP2 zleva
8-9 nosník - separace krycí vrstvy

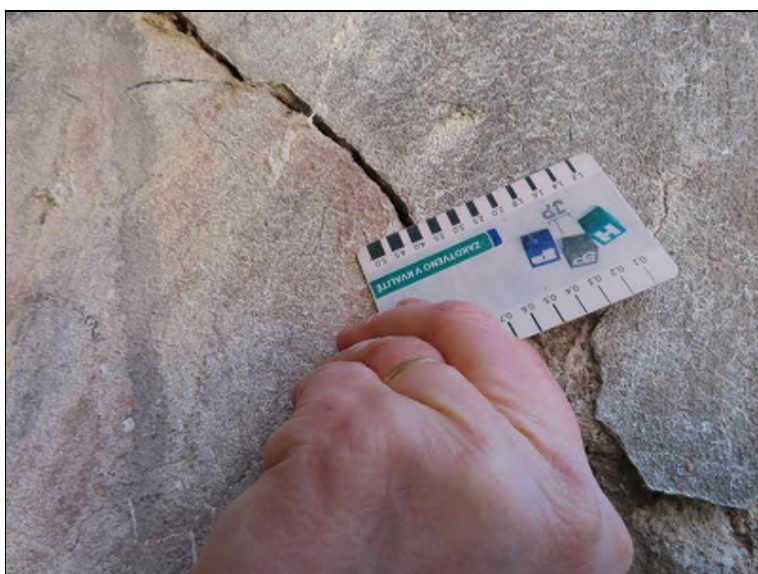
Pohled na OP2 PS
Utržená rohová část pod debetonávkou čela 21.
nosníku š.- trhliny 4 mm

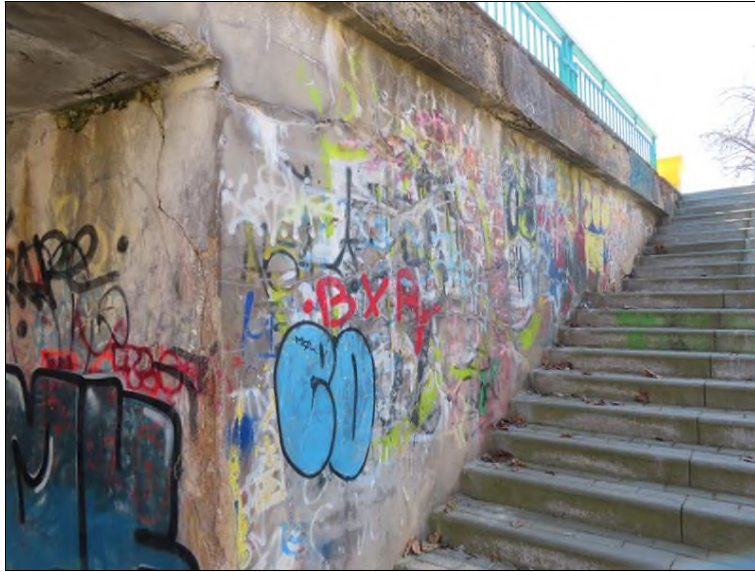
Pohled na OP2 a křídlo PS
Trhliny v sanaci

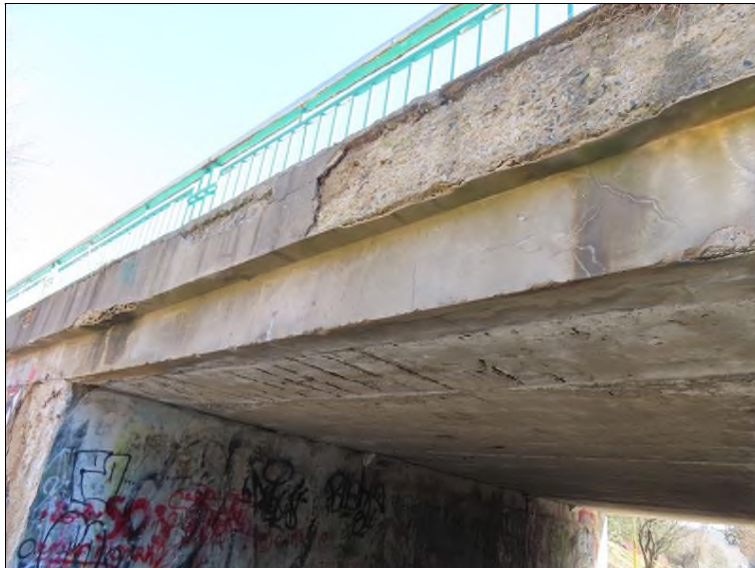
Pohled na bok 21. nosníku zprava od OP2
Projevy zatékání pod římsou
Římsa -plošné odpadnutí omítky, separace

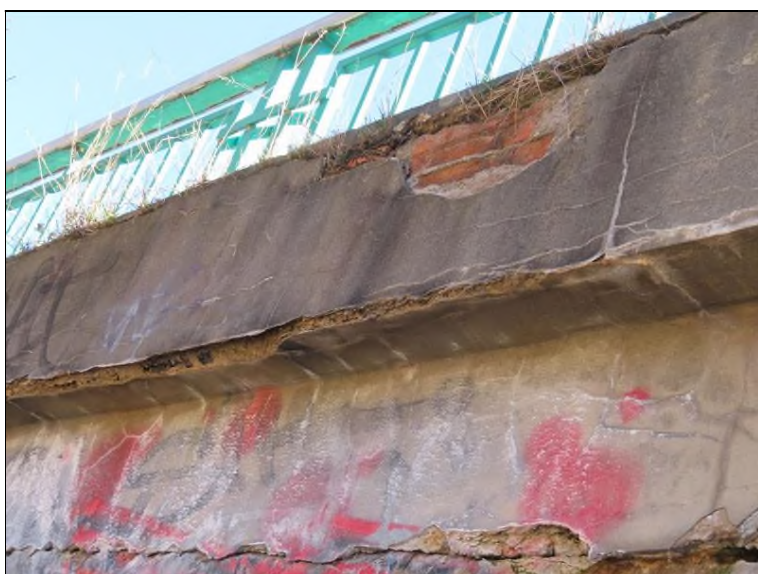
Pohled nad OP1 a křídlo zprava
Římsa - rozpad
