**Stavebně technický průzkum
mostního objektu ev.č. 27515-7
(Most přes Klenici za Kolomuty)**

**ODBORNÝ POSUDEK
(STP_2112/LZ)**

Duben 2021

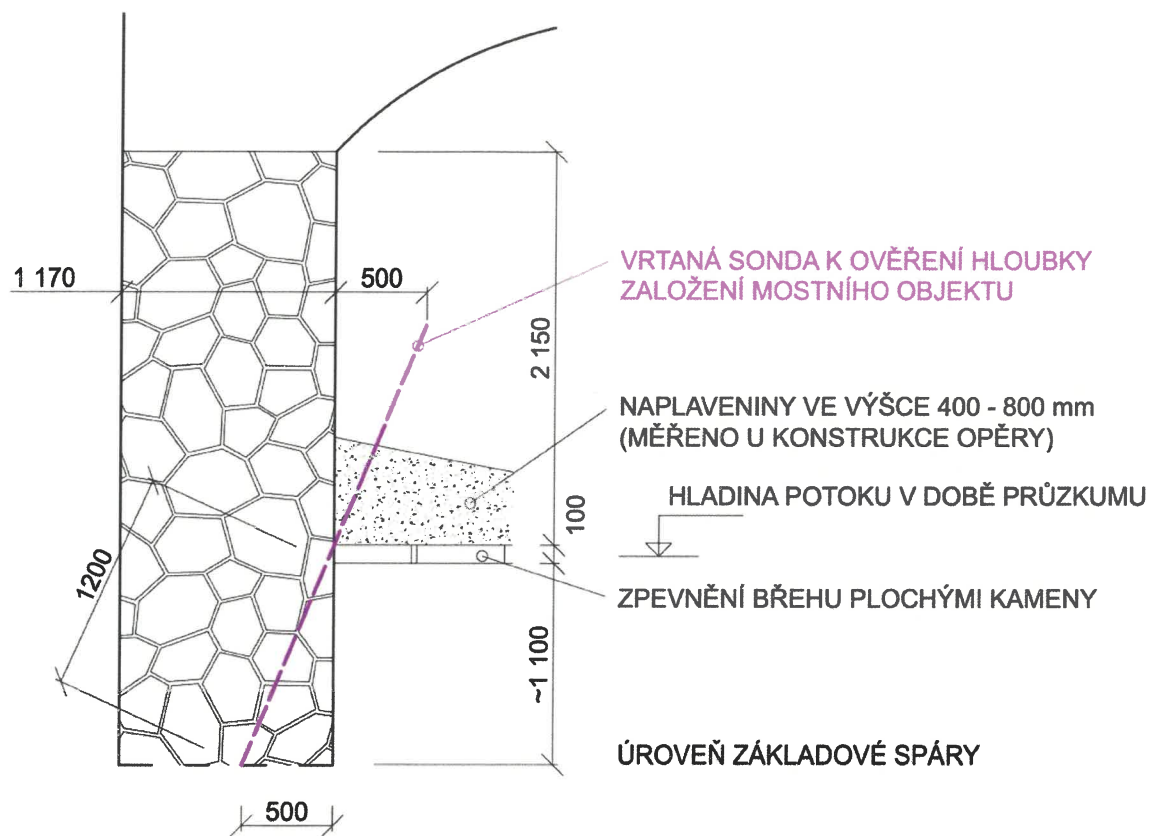
Při odběru jádrových vývrtů byla pomocí navrtávky prodlouženým vrtákem ověřena úroveň základové spáry. Ta se nachází v hloubce 1200 mm pod plochými kameny, které byly použity na zpevnění břehu pod mostem (viz Obr. 2).

Obr. 2: Ověření úrovně základové spáry u opěry č. 2 (směr Plazy)

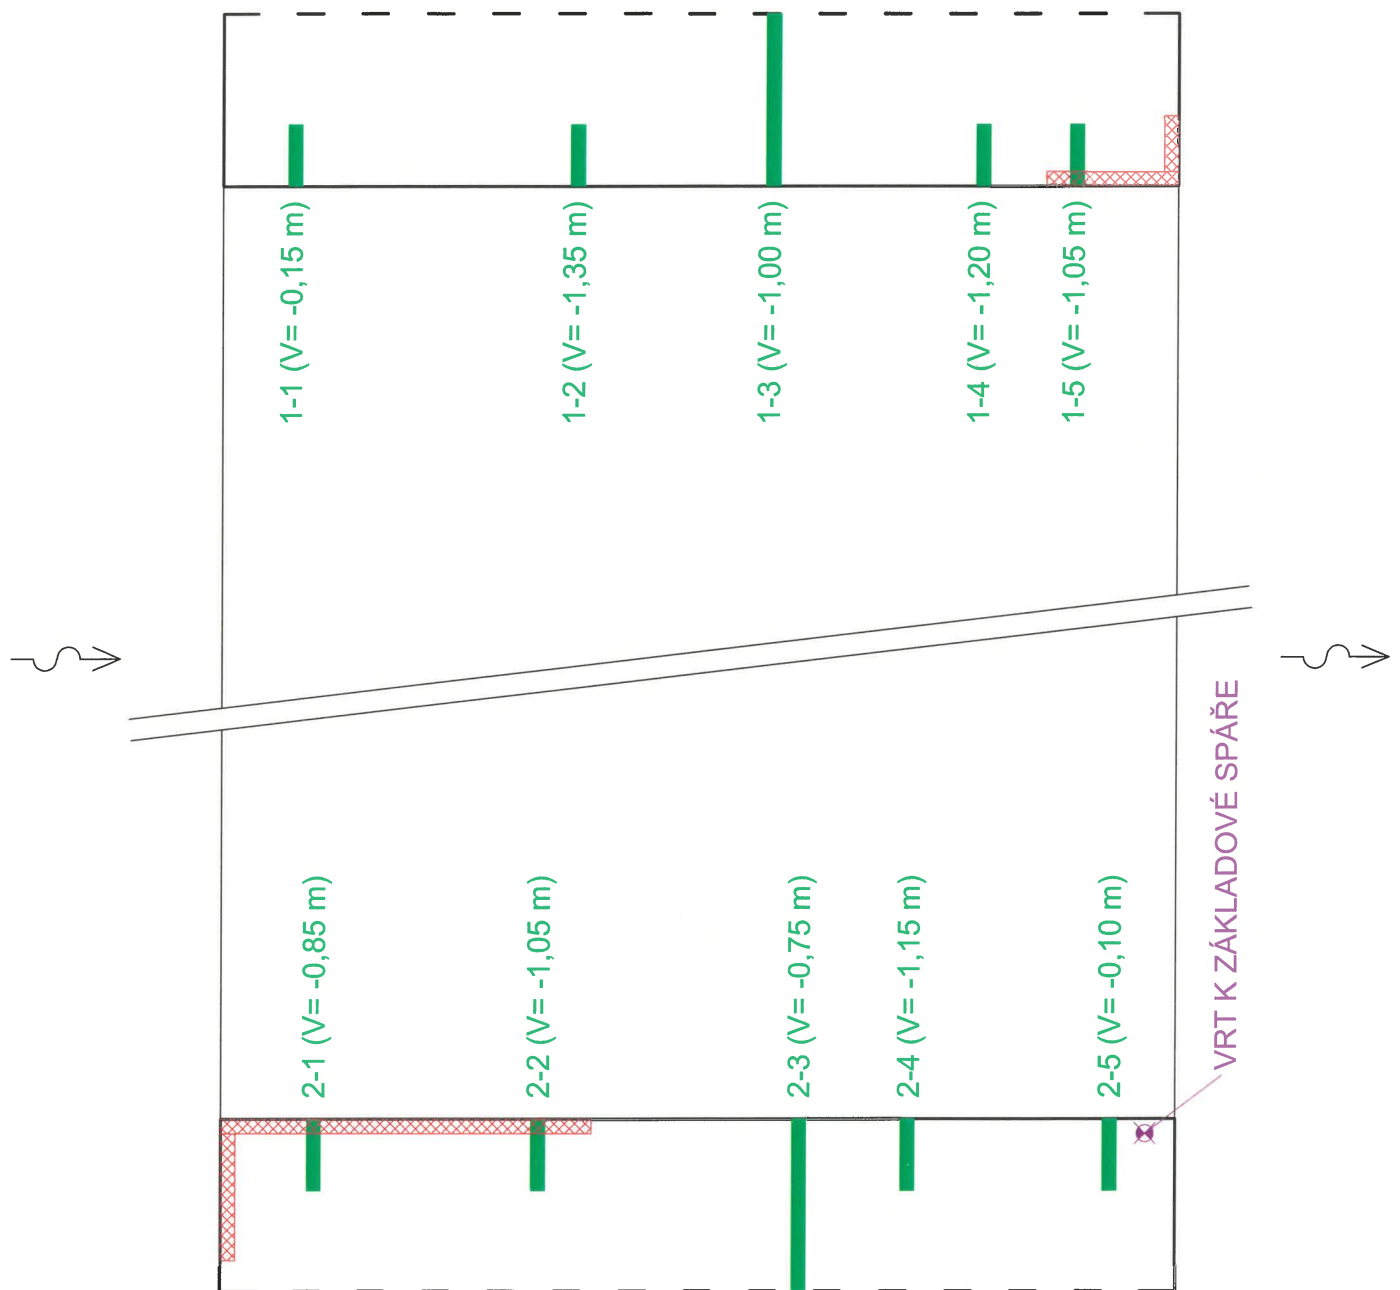
PŘÍLOHA Č. 2: SCHÉMA A LOKALIZACE ZKUŠEBNÍCH MÍST

Lokalizace odběru vzorků a provedených sond je schematicky zobrazena v příloze 2.

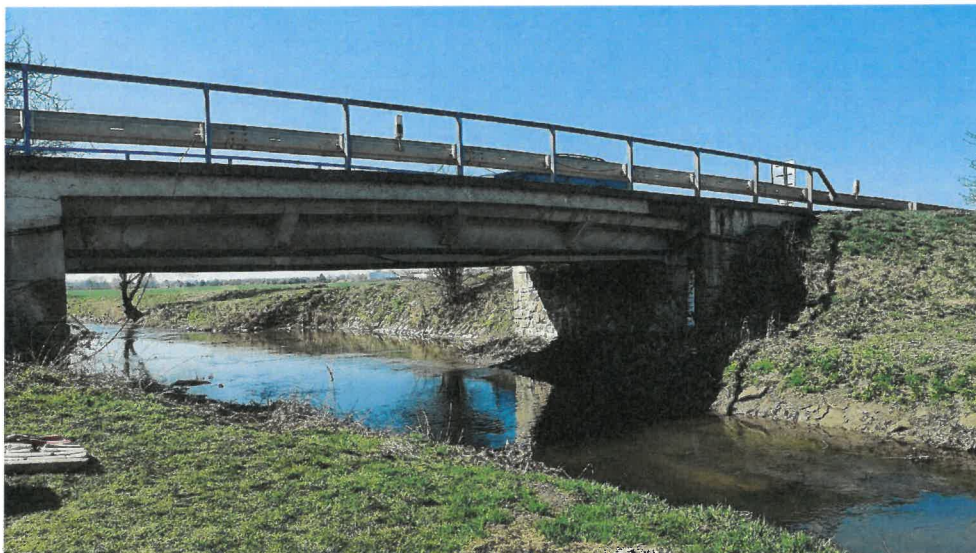
Obr. 1: Pohled na mostní objekt – nátoková strana mostu.

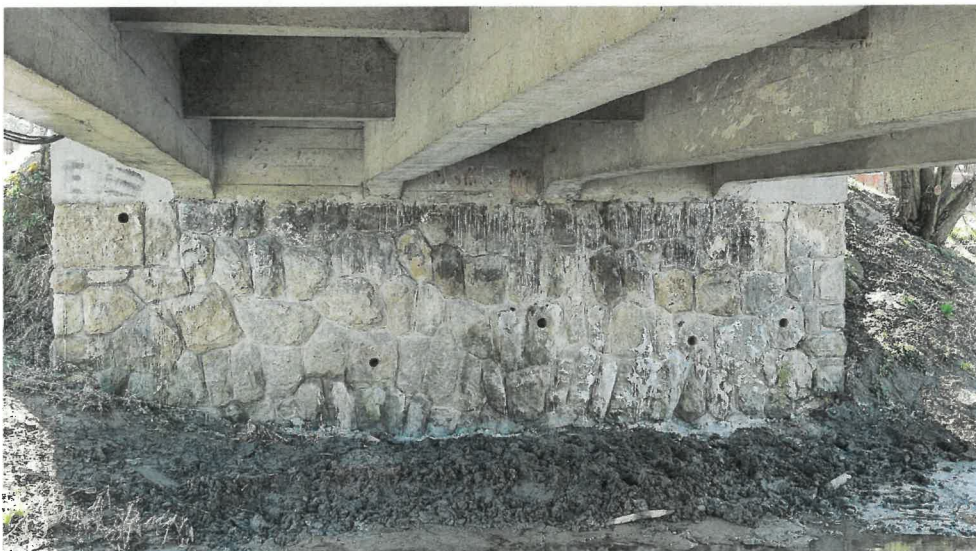
Obr. 2: Pohled na opěru č. 1 (směr Kolomuty). Ve zdících prvcích kamenného zdiva jsou viditelné sondy po odběrech jádrových vývrtů 1-1 až 1-5.

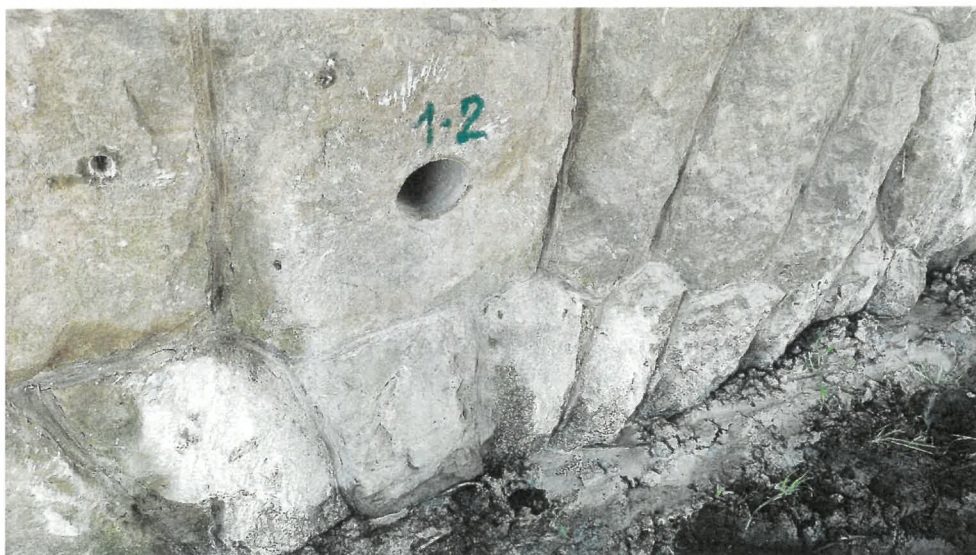
Obr. 3: Pohled na sondu po odběru jádrového vývrtu 1-2.

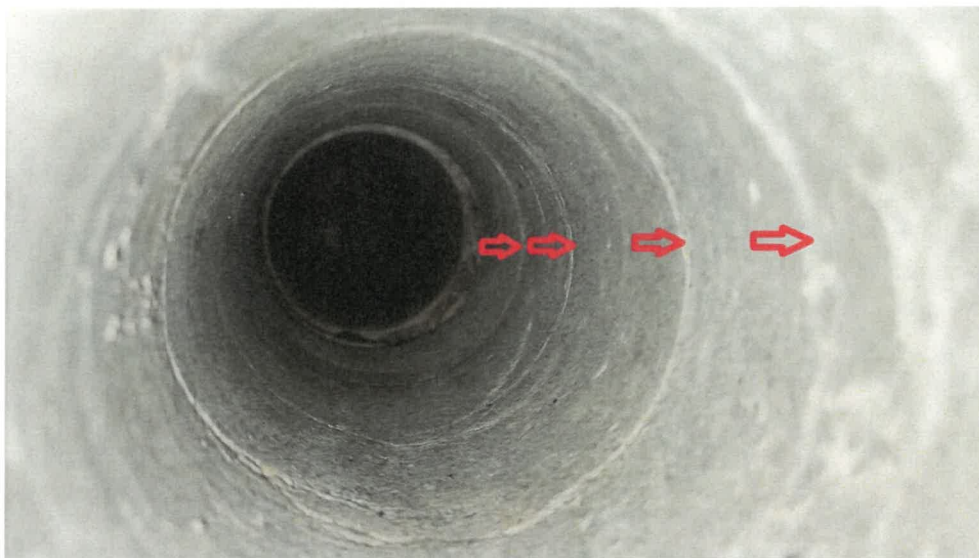
Obr: 4: Pohled do sondy po odběru jádrového vývrtu 1-2.
Struktura pískovce je výrazně rozrušená svislými trhlinami (podél ploch vrstevnatosti).

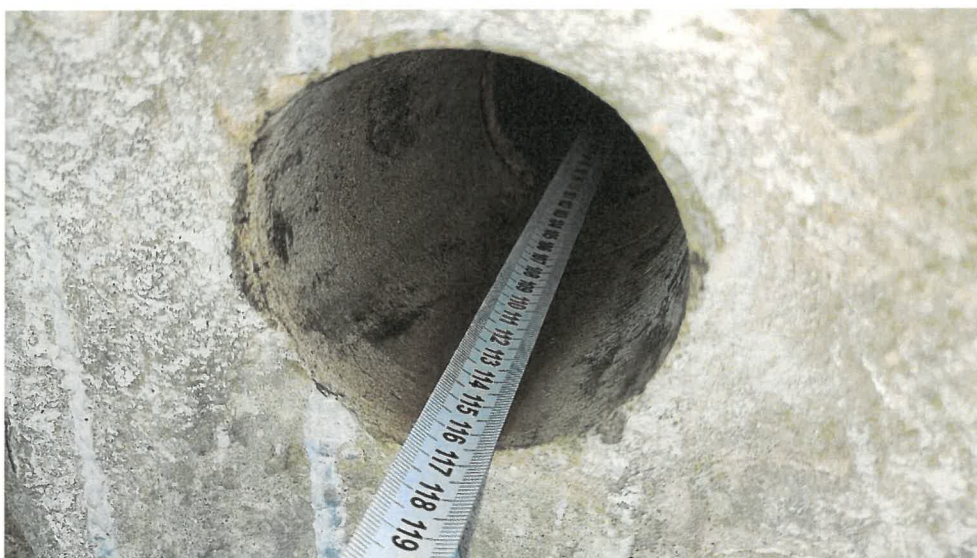
Obr: 5: Ověření tloušťky opěry (směr Kolomuty) bylo provedeno pomocí jádrového vývrtu č. 1-3.
Tloušťka konstrukce opěry je 1170 mm.

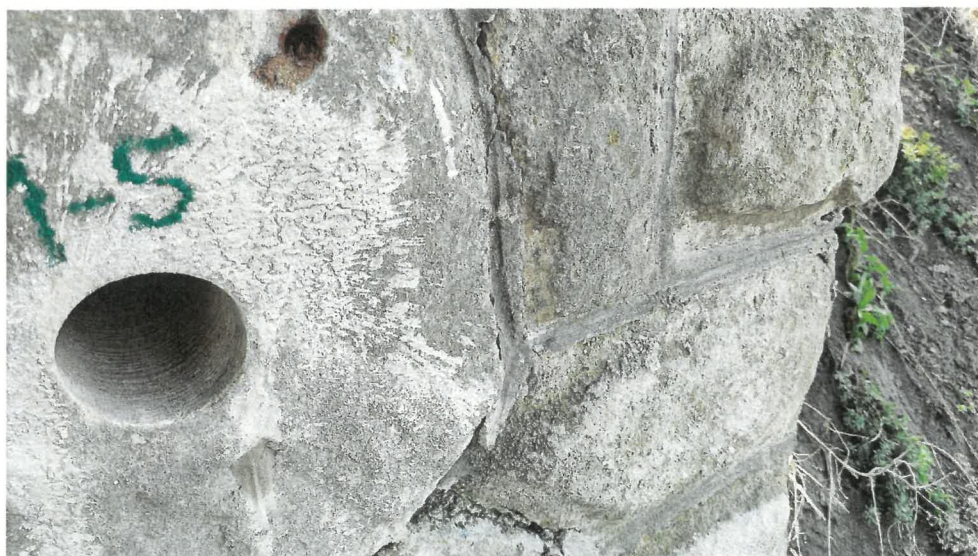
Obr: 6: Pohled na sondu po odběru jádrového vývrtu 1-5.

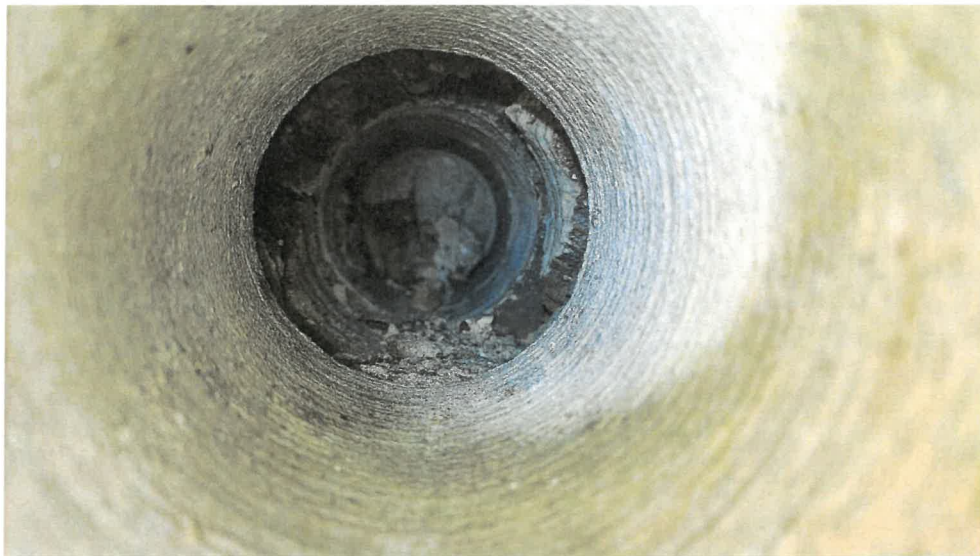
Obr. 7: Pohled do sondy po odběru jádrového vývrtnu 1-5.
Při odběru jádrového vývrtnu docházelo k rozplavování pojiva i degradovaných úlomků kamene, které byly umístěny ve střední části konstrukce opěry.

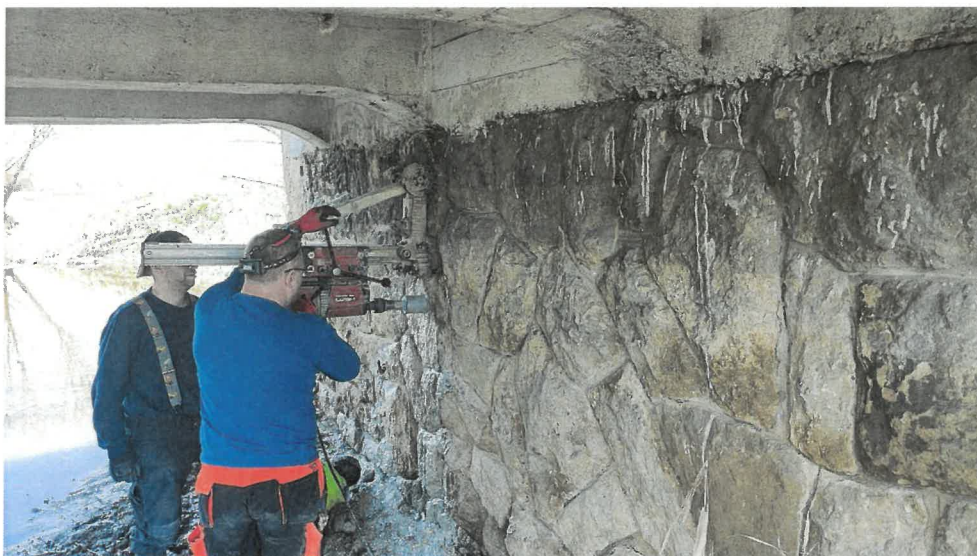
Obr. 8: Odběr jádrového vývrtnu z opěry č. 2 (směr Plazy).

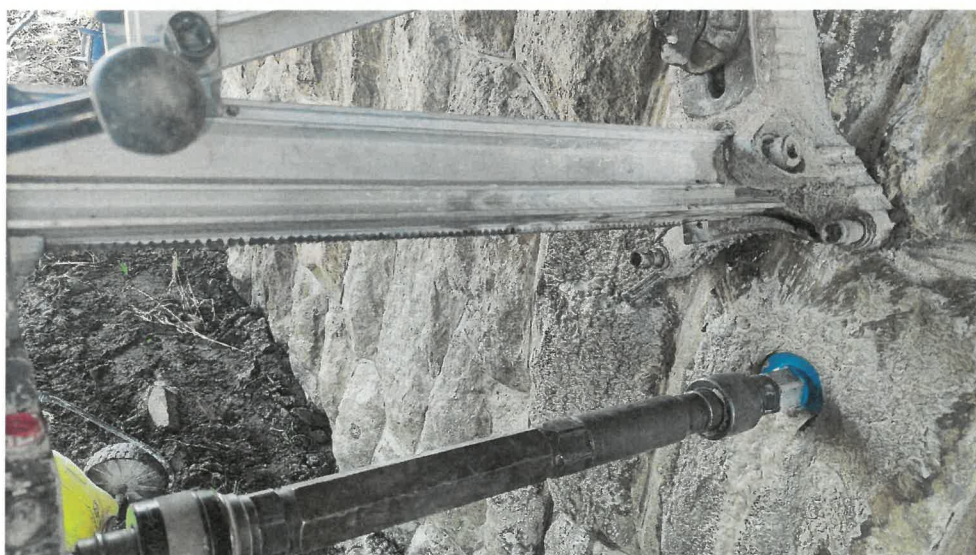
Obr. 9: Odběr jádrového vývrtnu č. 2-3, který byl prováděn přes celou tloušťku opěry (směr Plazy).

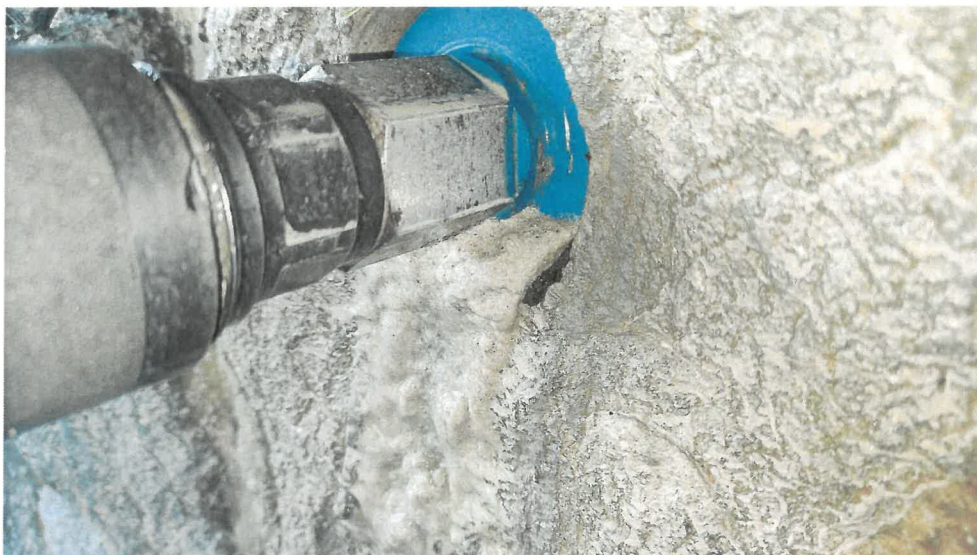
Obr. 10: Detail výnosu jádrového vývrtnu č. 2-3. Materiál některých kusovitých částí pískovce a pojiva se při odběru jádrového vývrtnu zcela rozplavil.

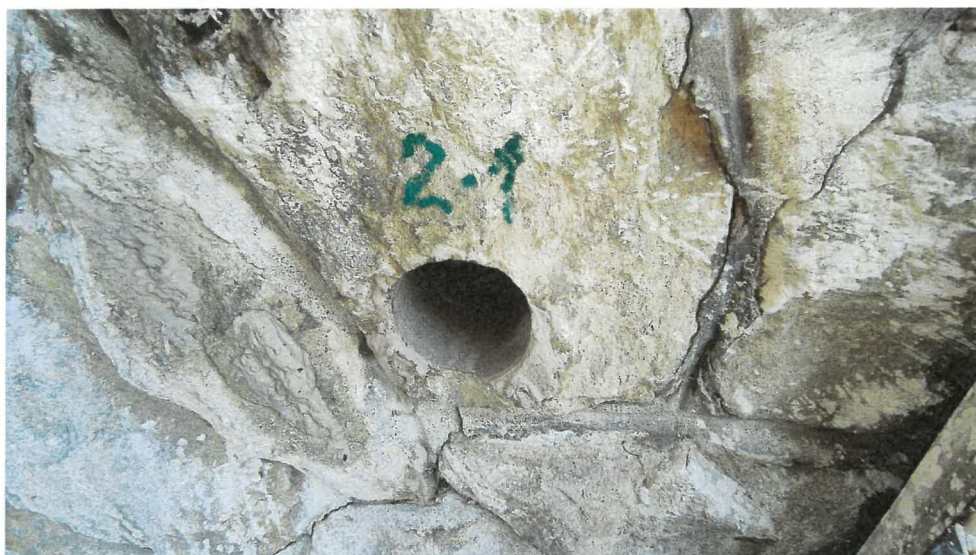
Obr. 11: Pohled na sondu po odběru jádrového vývrtnu 2-1.

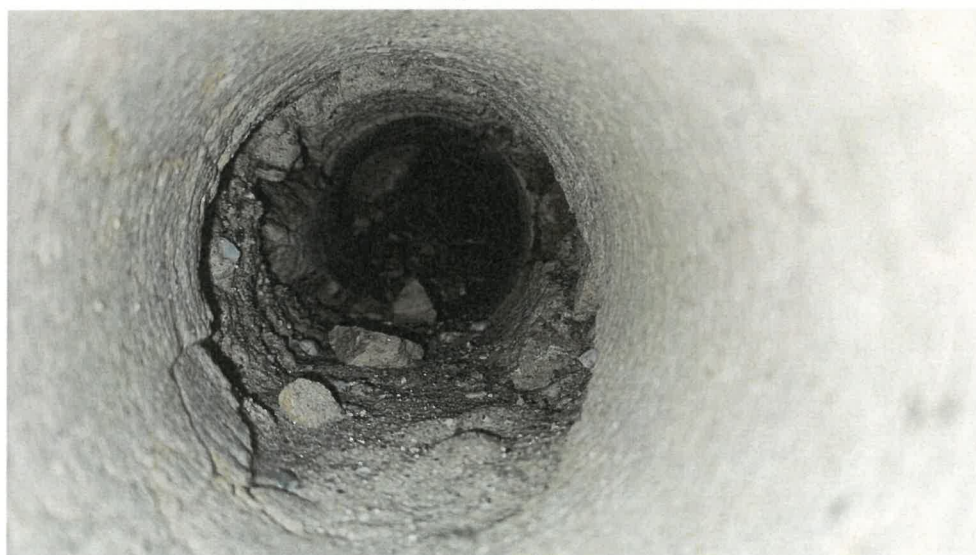
Obr. 12: Pohled do sondy po odběru jádrového vývrtnu 2-1. Při odběru jádrového vývrtnu docházelo k rozplavování pojiva i degradovaných úlomků kamene, které byly umístěny ve střední části konstrukce opěry.

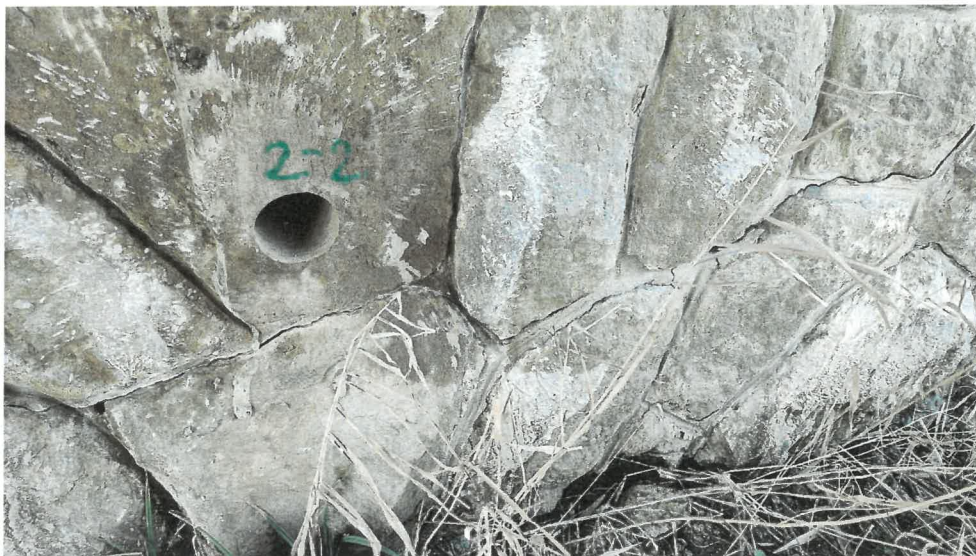
Obr: 13: Pohled na sondu po odběru jádrového vývrtu 2-2.

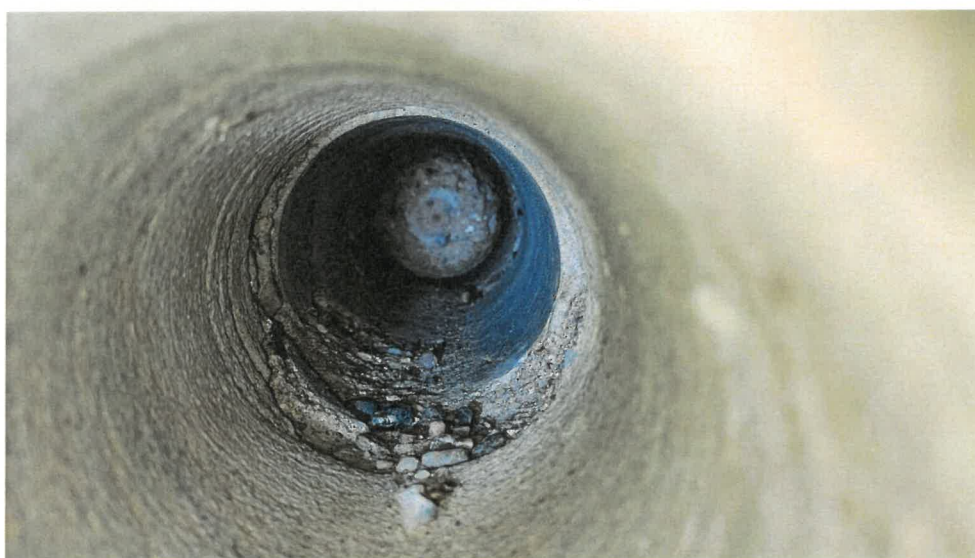
Obr: 14: Pohled do sondy po odběru jádrového vývrtu 2-2.

Při odběru jádrového vývrtu docházelo k rozplavování pojiva i degradovaných úlomků kamene, které byly umístěny ve střední části konstrukce opěry.

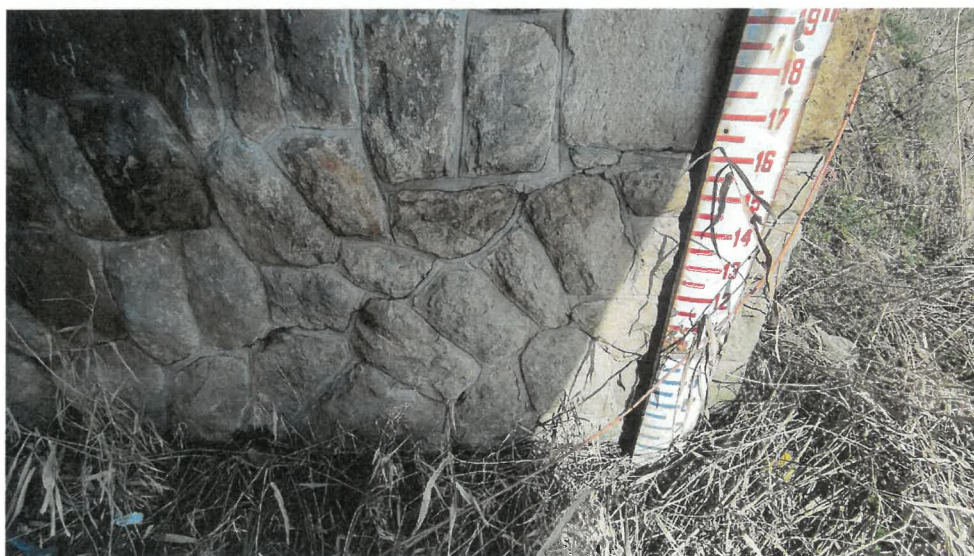
zdiva již ztratila vazebnou schopnost a v její struktuře byly identifikovány produkty síranové koroze. U opěry (směr Plazy) bylo, na cca 40% objemu opěry, pozorováno nerovnoměrné dosedání a rozvolnění zdiva. K dalšímu rozvolnění zdiva může dojít i při odstraňování nosné konstrukce mostu, která v podstatě ztužuje stávající zdivo opěr. V případě požadavku na zachování zdiva je nutné počítat s tím, že samotnou výměnu malty lze provést pouze částečně, a to jen do určité hloubky (reálně do cca 100-300 mm). Současně by se musela provést injektáž v zadní části zdiva, která je také poměrně problematická. Ve skladbě zdiva nebyly pozorovány volné dutiny, kromě těch, které byly způsobeny rozplavením malty od jádrového vrtání. Nízkoviskózní injektáž by tak musela zpevnit stávající degradovanou maltu – to předpokládá velkou četnost vrtů a min. tří délek navrtávek. Poslední možností je rozebrání stávajících konstrukcí opěr, její přeskládání a uložení do kvalitní cementové malty.

Obr: 15: Poškození soudržnosti (rozvolnění) kamenného zdiva u opěry č. 2 (směr Plazy).

S ohledem na aktuální poškození kamenného zdiva spodní stavby a zvažovanou výměnu nosné konstrukce, doporučujeme provést demolici celého mostního objektu, kdy spodní stavba bude mít shodnou plánovanou životnost s nosnou konstrukcí mostu. Malta stávajícího kamenného

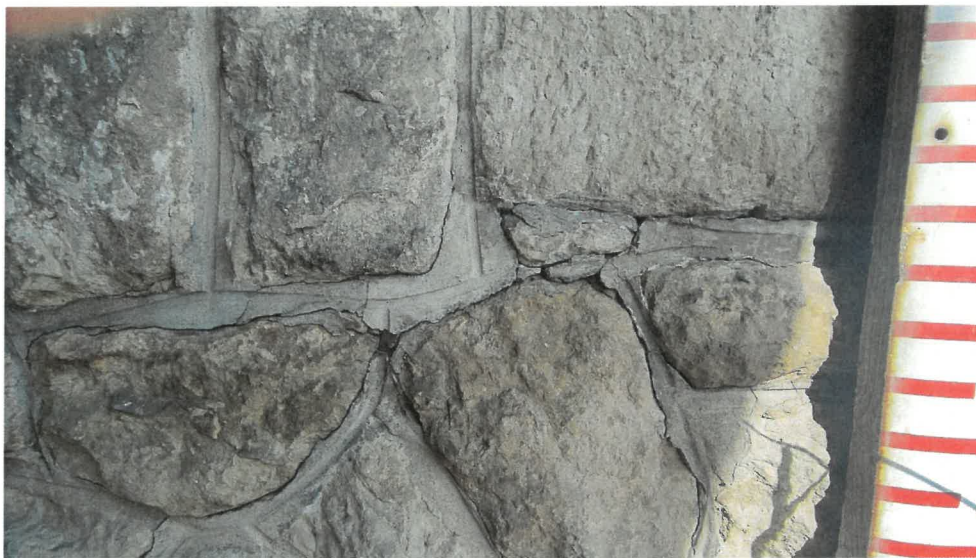
Obr. 16: Detail poškození soudržnosti (rozvolnění) části kamenného zdiva u opěry č. 2 (směr Plazy).

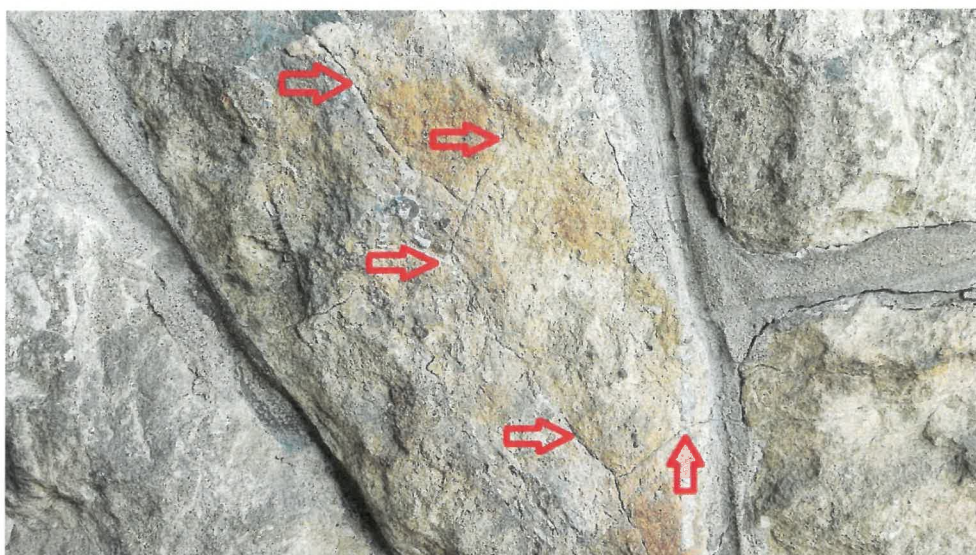
Obr. 17: Trhliny (pukliny) ve zdicím prvku opěry č. 2 (směr Plazy). Odborným odhadem lze, dle hran lomových ploch, určit staří trhlin na více než 10 let.

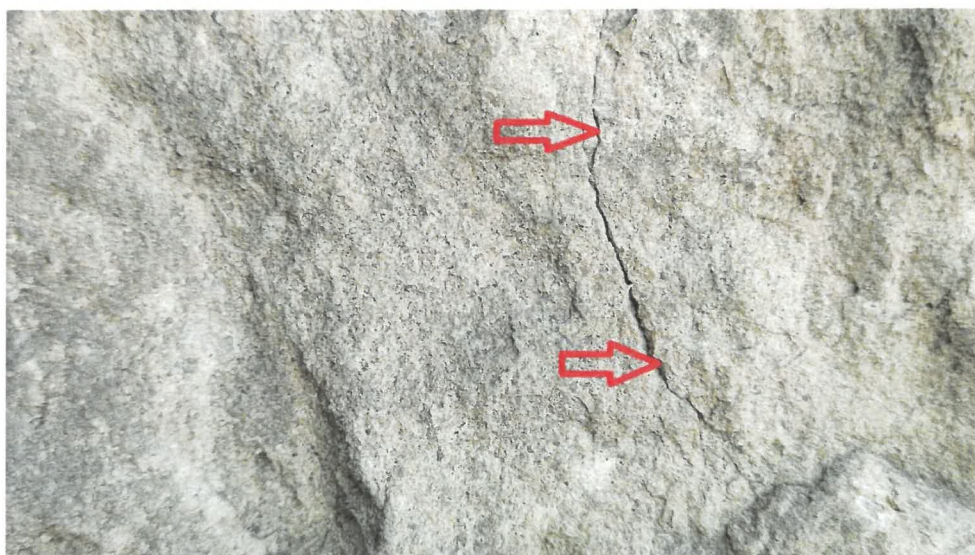
Obr. 18: Trhlina (puklina) ve zdicím prvku opěry č. 2 (směr Plazy). Odborným odhadem lze, dle čerstvých hran lomových ploch, určit staří trhliny do 3 let.

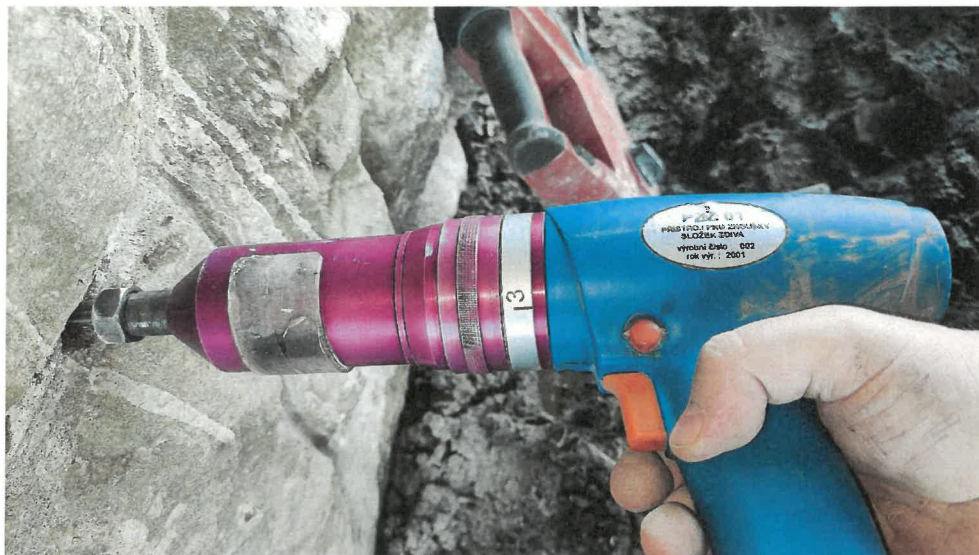
Obr. 19: Ověření pevnosti malty v ložné spáře pomocí Kučerovy vrtačky. Z povrchu spáry byla předem odvrtná opravná vrstva cementové malty, vlastní zkouška byla následně provedena na původním pojivu.

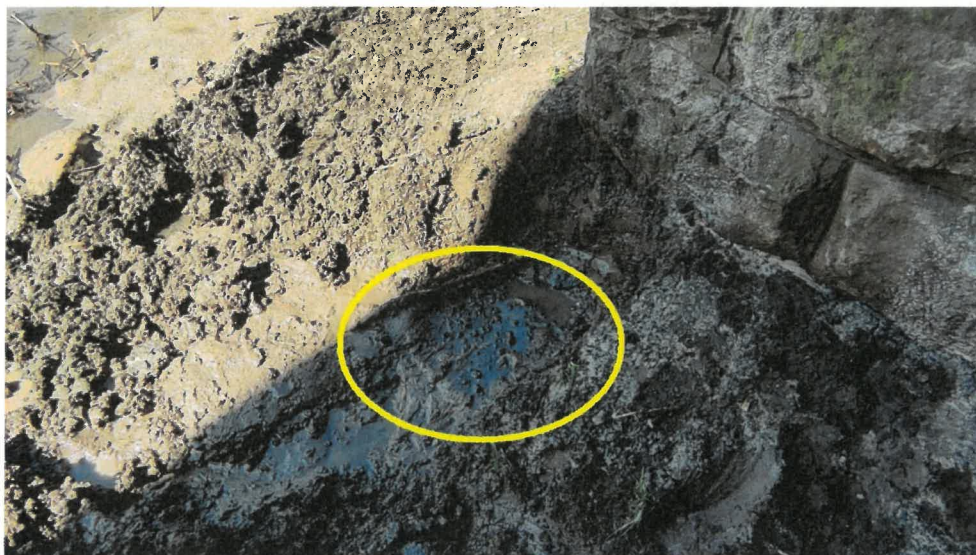
Obr. 20: Obnažení plochých kamenů, které byly použity na zpevnění břehu pod mostní konstrukcí. Výška naplavenin v této části mostu byla cca 400 mm.

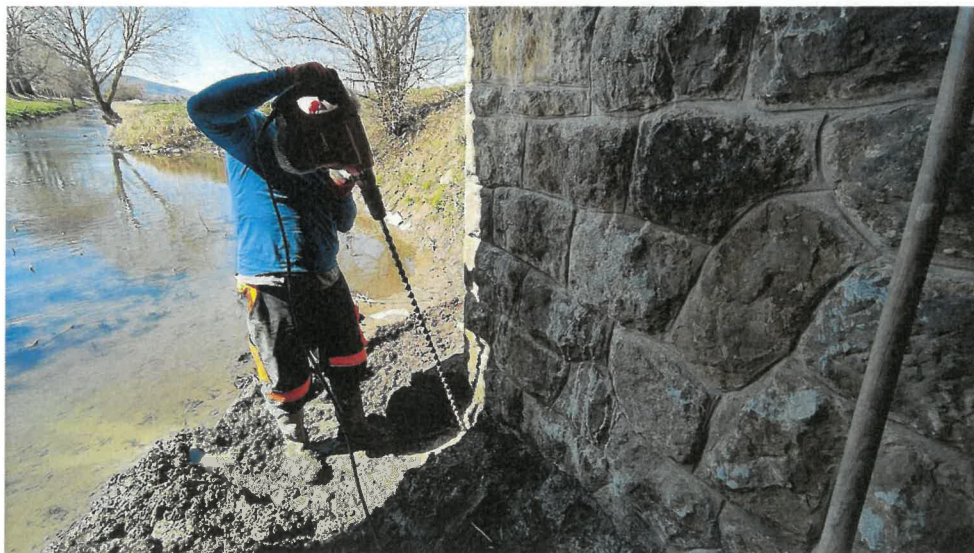
Obr. 21: Ověření hloubky založení mostní opěry pomocí navrtávky prodlouženým vrtákem.

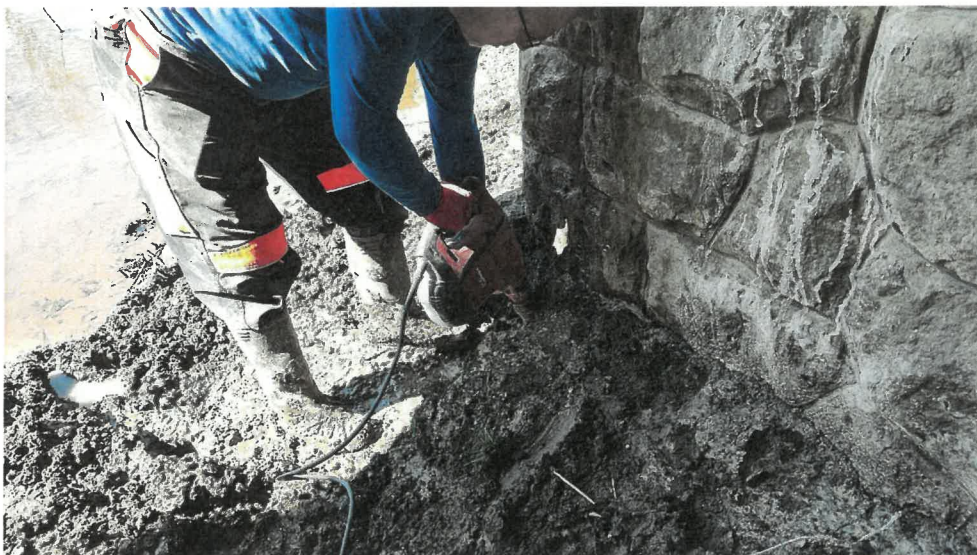
Obr. 22: Ověření hloubky založení mostní opěry pomocí navrtávky prodlouženým vrtákem.

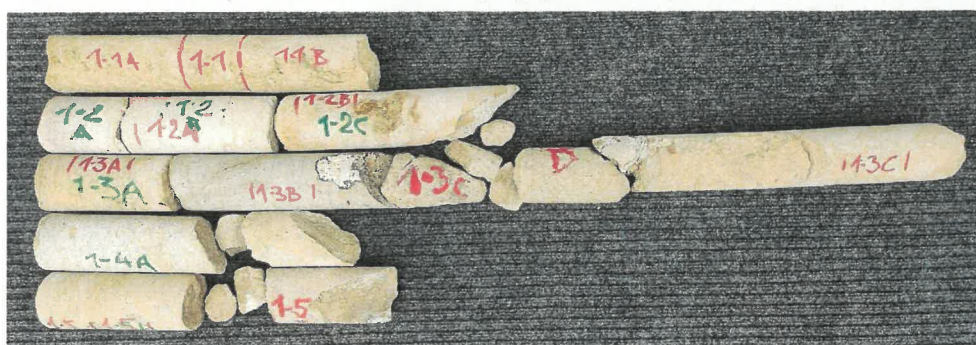
Obr. 23: Pohled na jádrové vývrty 1-1 až 1-5, které byly odebrány z opěry č. 1 (směr Kolomuty).

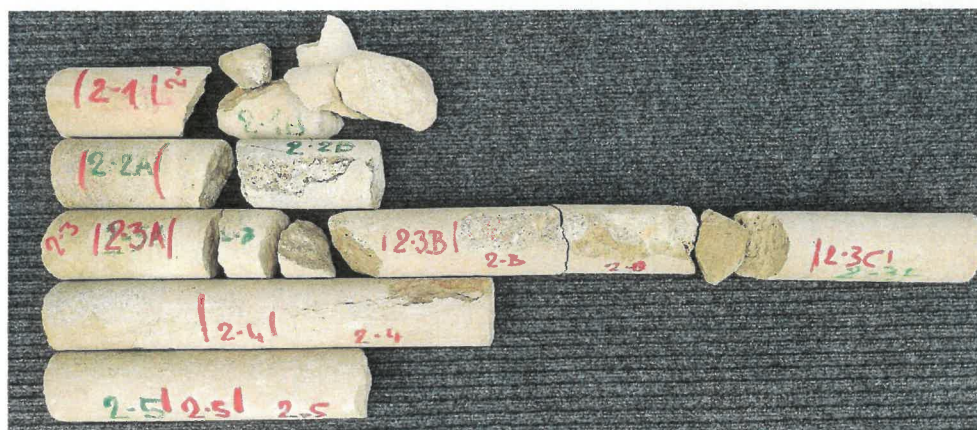
Obr. 24: Pohled na jádrové vývrty 2-1 až 2-5, které byly odebrány z opěry č. 2 (směr Plazy).
