Most 27515-7

Most přes Klenici za Kolomuty

HLAVNÍ PROHLÍDKA

Datum provedení prohlídky: 16.11.2022

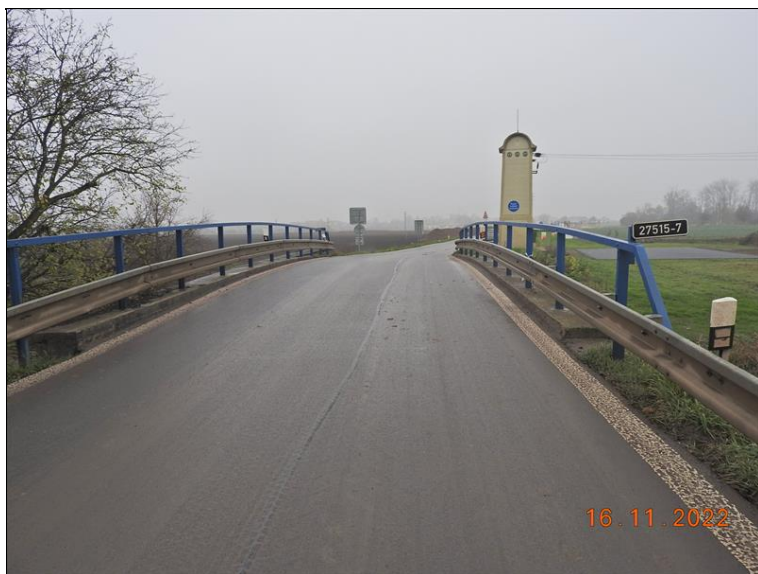
Vozovka.

[3.1]	3.1	Vozovka	Od minulé HPM 2020 byl proveden nový asfaltobetonový kryt. Bez těsnících zálivek mezi vozovkou a římsami. Vozovka znečištěna zemědělskou činností.
[3.2]	3.3.1	římsa	Degradace betonu říms, ulamování hran, koroze obnažené výztuže na spodním líci říms. Zelený povlak.

| [1] 3.1 Vozovka | Provést těsnicí zálivky. |

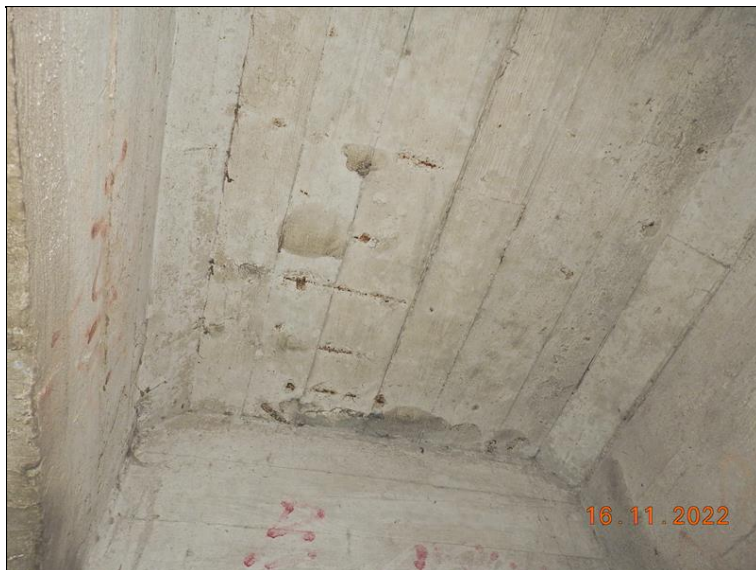
[2.1]	2.1	Nosná konstrukce	Na pravém a levém krajním trámu jsou po celé délce na dolním líci podélné trhliny, pozorována separace krycí vrstvy a obnažení výztuže, závažný stav nad OP1. Koroze obnažené výztuže je pozorována i v ŽB desce mezi trámy i vně trámů kvůli nedostatečné mocnosti krycí vrstvy. Dále pozorovány trhliny v konzolách z krajních trámů. Průsaky kolem pravých konzol. Na bocích trámů jsou stopy po sanaci. Dle BPM 2021, která byla provedena KSÚS, probíhá projekční příprava rekonstrukce mostu. Předpoklad realizace rekonstrukce 2022-2023.
-------	-----	------------------	---

Deska mezi 3. a 4. trámem nad OP1.

| [3] 2.1 Nosná konstrukce | Provést rekonstrukci mostu. |

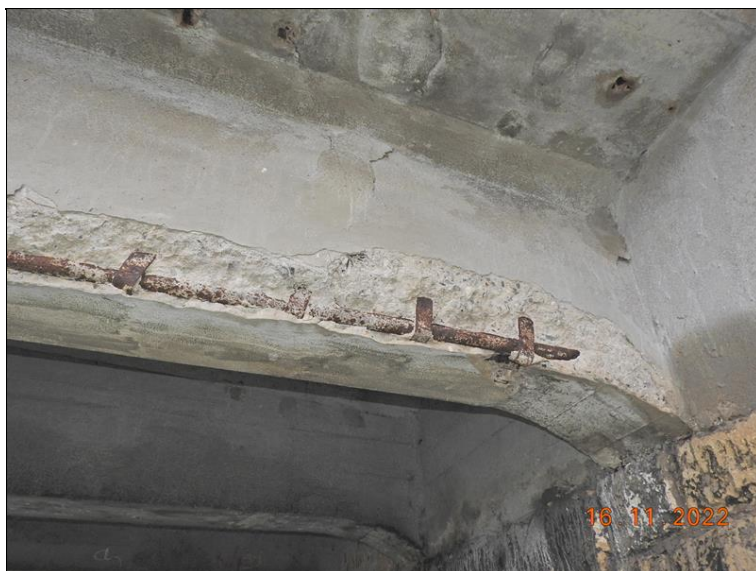
1. trám nad OP1.
(Trámy počítány z leva doprava)

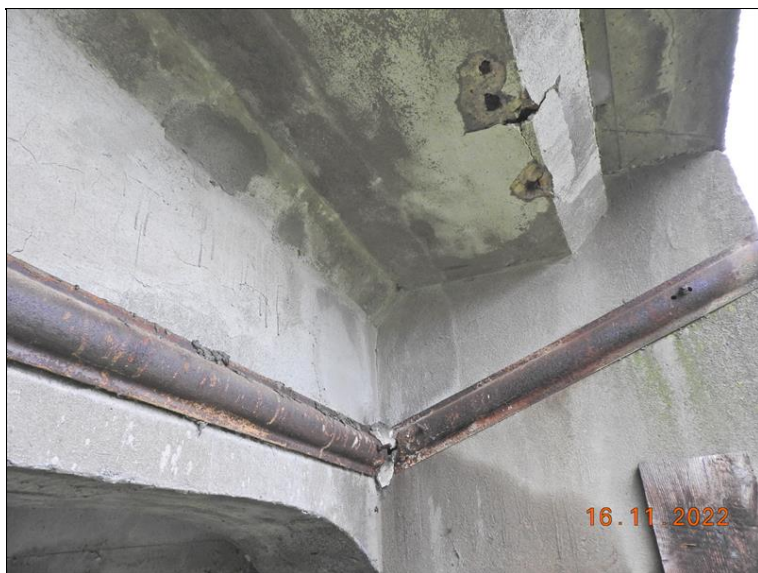
V polovině rozpětí a na dalších místech je převáděný kabel uvolněný mimo chráničku.
Koroze chráničky.

4. trám a chránička vpravo.

| [2] 4.7 Cizí zařízení | Vyzvat správce převáděné sítě k nápravě stavu. |

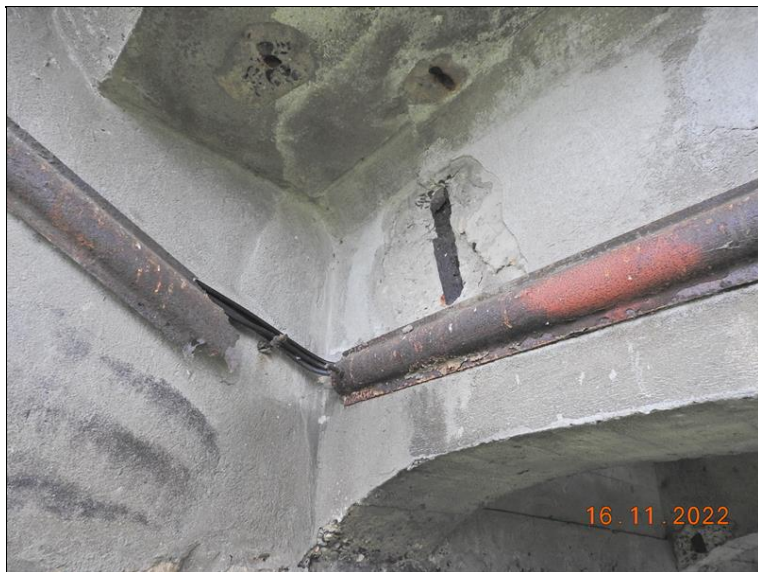
4. trám nad OP1.

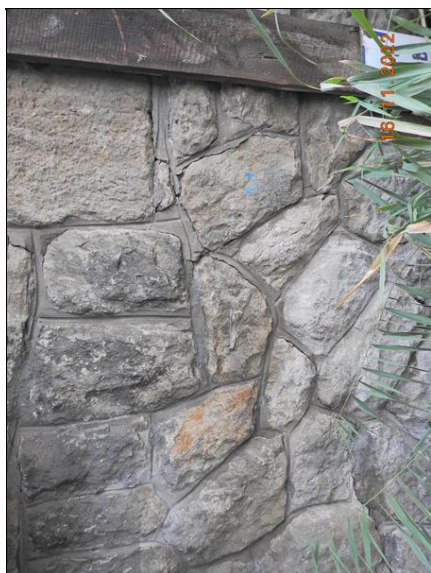
[1.1]	1.1	Základy mostních podpěr a křídel	Závady signalizující poruchy založení nebyly zjištěny.
[1.2]	1.2	Mostní podpěry křídla a čelní zdi	Trhliny ve spárování zdiva. Trhliny mezi betonovým příčnickem a zděnými dříky.

OP2, trhliny ve spárách.

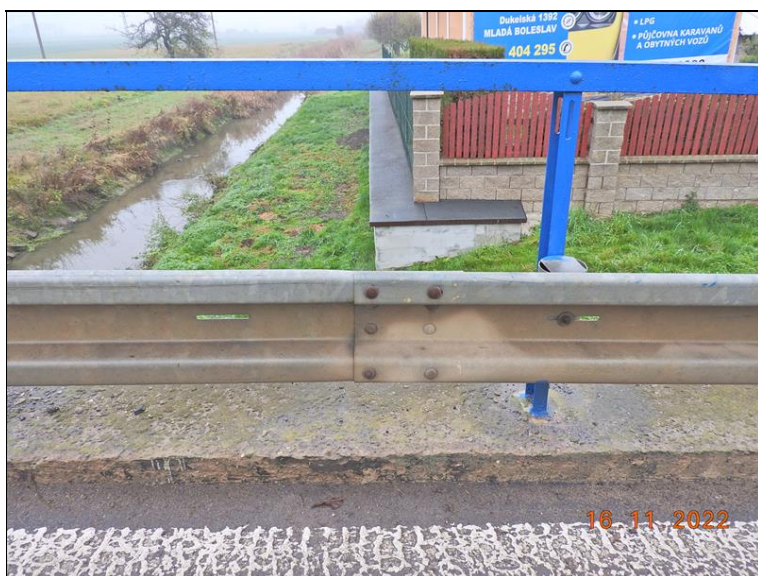
Pravé svodidlo.

[4.1]	4.1	Svodidla/Zábradelní svodidla	Záchytný systém neodpovídá současným normám a předpisům.
-------	-----	------------------------------	--

Koroze spojovacího materiálu, degradace povrchu svodnic.
V menší míře koroze na madle a sloupcích.
