ZPRÁVA Z DIAGNOSTICKÉHO PRŮZKUMU VOZOVKY

„III/23915 Dřínov - Drchkov“

Objednatel zprávy:	SAGASTA s.r.o.
Sídlo objednatele:	Novodvorská 1010/14, 142 00 Praha 4
Účel zprávy:	Diagnostický průzkum vozovky a doporučení způsobu opravy
Zprávu provedl:	Milan BECK, DiS., Petr MARTSCHINI, Martin HOŠEK
Číslo zprávy:	P100-2020

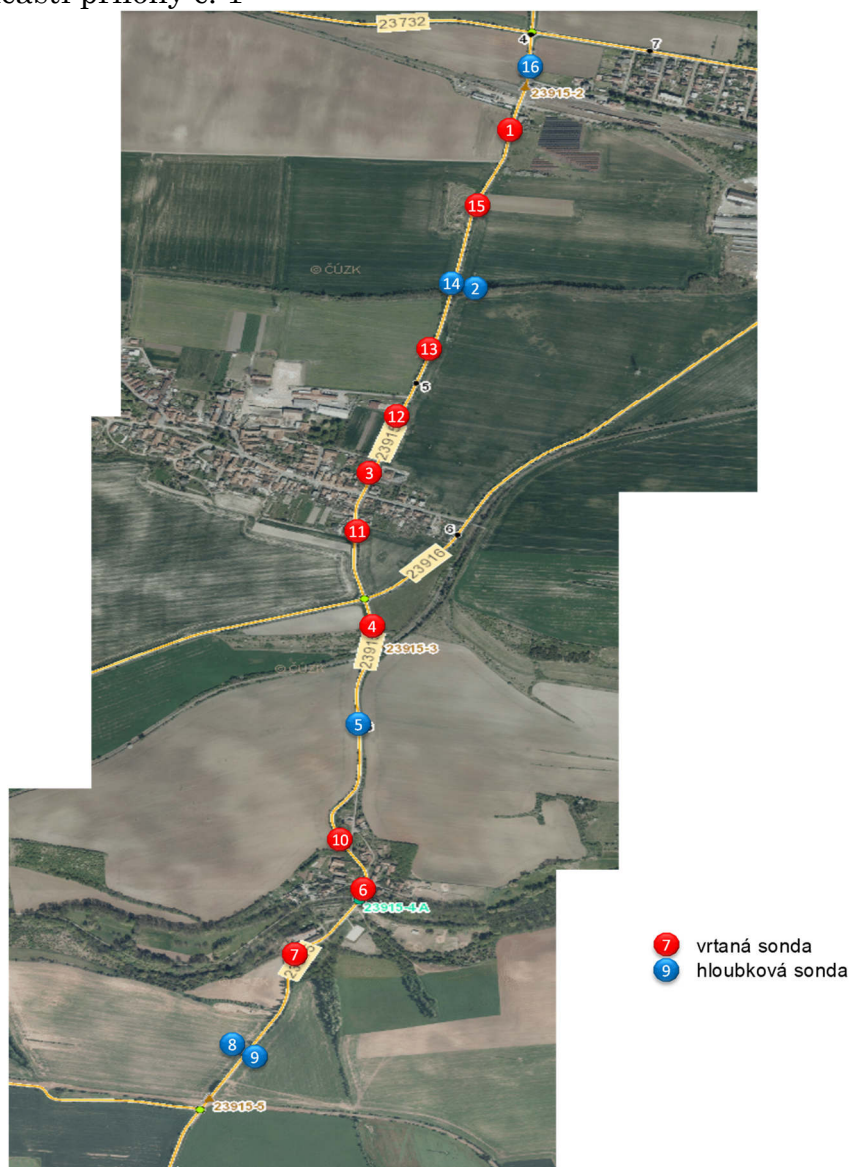
Situace je součástí přílohy č. 1

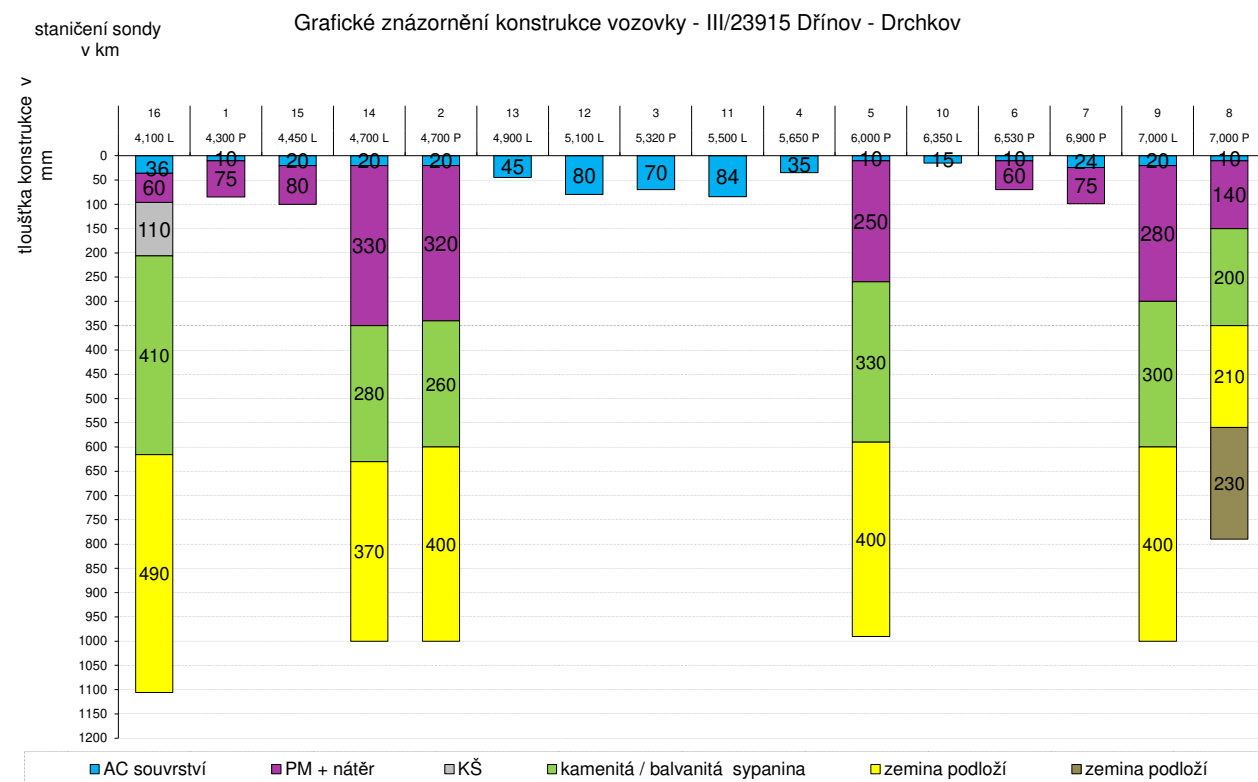
Jedná se o směrově nerozdělenou komunikaci. Z konstrukčního hlediska se jedná o netuhou vozovku s asfaltovým krytem ev. s krytem z PM + nátěr. Celá trasa komunikace je původní historická komunikace vedená v zásadě v původním profilu trasy. Komunikace byla v minulosti zesilovaná, opravovaná a rozšiřovaná do stávajícího příčného profilu. Konstrukce vozovky je z pohledu geneze a skladby vrstev heterogenní a liší se primárně v mocnosti a typu jednotlivých pojivem stmelených vrstev i podkladních nestmelených vrstev. V blízkosti okrajů byla vozovka zastižena subtilnější oproti skladbě v blízkosti osy komunikace. Pojivem stmelené vrstvy jsou masivně degradované a porušené.

Na vozovce byly v minulosti prováděny údržbové opravy, kdy nebyly řešeny při opravách příčiny porušení a jednalo se primárně o opravy obrusné vrstvy pro zlepšení nevyhovujícího stavu vozovky.

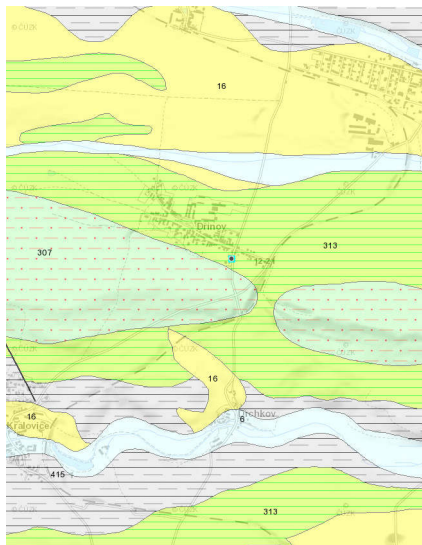
Dle informací z ČGS je geologie trasy z pohledu geologické geneze hornin vysoce heterogenní s výskytem rozdílných hornin. V celé dotčené trase dominují sedimentární horniny, případně přeměněné sedimentární horniny rozdílné geneze. Dle zjištění průzkumu jsou zastížené zeminy v korelaci s předpoklady z ČGS.
