Obchodní akademie Beroun – stavebně-technický průzkum a
vyhodnocení trhlin

Obsah technické zprávy

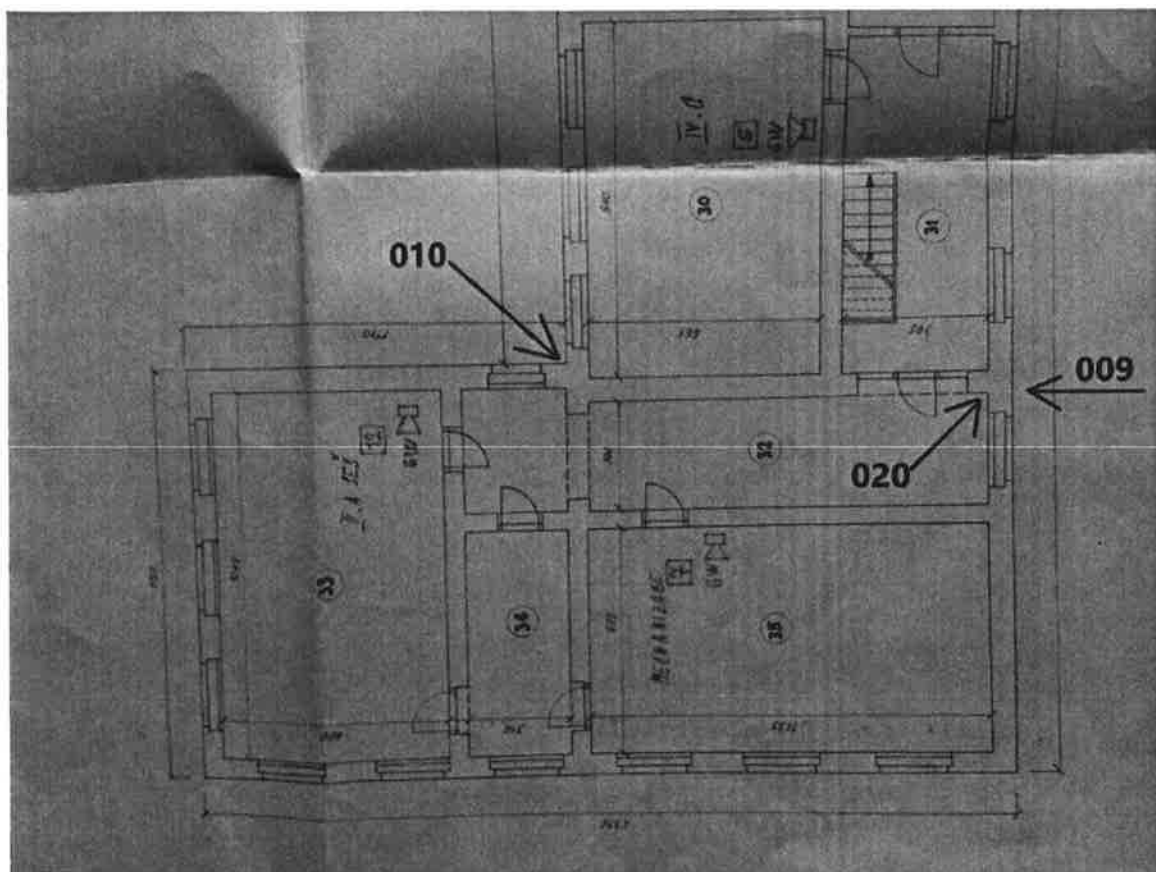
Přízemí

Mezi navazujícím křídlem zejména na severní straně je průběžná trhlina po celé výšce objektu (foto 009). Na jižní straně je trhlina pouze vlasová (foto 010). Z interiéru jsou patrné průběžné trhliny ve všech podlažích na rozhraní navazujícího křídla (foto 011, 012, 013, 014, 015, 016, 017, 018, 019, 020). Velikost (šířka) trhlin a počet trhlin se od shora dolů zmenšuje. Dle investora jsou tyto trhliny již historické, ale domnívá se, že v poslední době pozoruje zvětšení trhlin. Z dokumentace [1] není zcela patrné, jestli se jedná o dodatečně přistavenou část.

Mezi přístavbou a stávající částí je dobře viditelné přiznaná dilatační spára (foto 001, 002). Stávající objekt byl postaven mnohem dříve než přístavba a zde již proběhla většina sedání. Dilatace byla navržena v projektu přístavby [1] na účinky rozdílného sedání. Spára je vyplněna heraklitovou deskou (foto 003). Provedení dilatace je však chybné v návaznosti na stávající okna, kde je provedena vyzdívka i mezi parapetem a nadpražím. V místech mezi parapetem a nadpražím je zabráněno sedání. Vlivem rozdílného sedání přístavby vůči stávajícímu objektu došlo ke smykovému porušení zdiva (foto 004, 005, 006, 007, 008).

Sádrové terče by měli být provedeny příčně přes trhlinu. Rozměr terče cca 100 x 200 mm, tloušťka 10 mm. Odstranit omítku na zdravé zdivo. Terče nanést na čisté (bez prachu), navlhčené a soudržné zdivo. Každý terč by měl být opatřen identifikačním údajem nebo alespoň datem provedení. Terče rozmístit v minimálním rozsahu jeden terč na trhlinu dle fotek 011, 012, 014, 015, 017, 019.
