## MPM ZAJIŠTĚNÍ BEZPEČNOSTI – TECHNICKÁ POMOC A ZJEDNODUŠENÁ PD

SO 203 –  
MOST EV. Č. 117–002

# **Most 117-002**

## **MIMOŘÁDNÁ PROHLÍDKA**

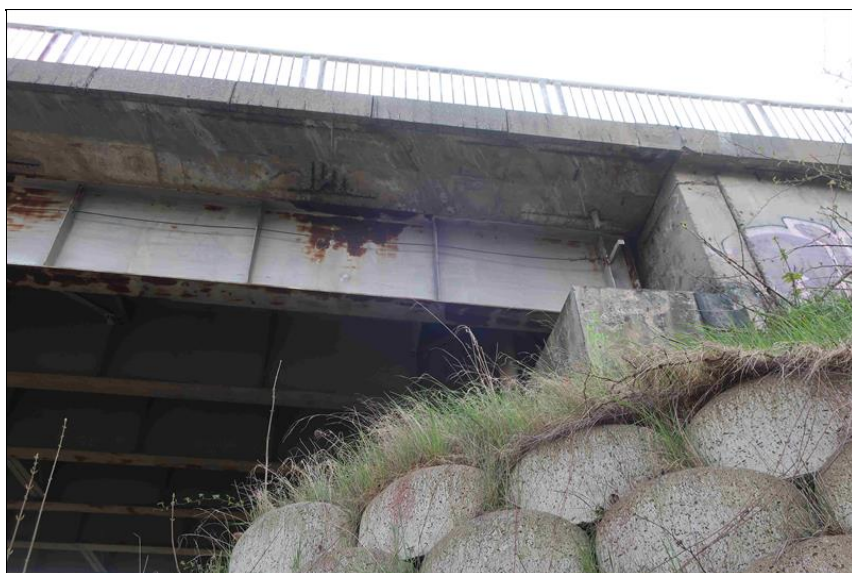
- [2.1] 2 Nosná konstrukce mostu (horní stavba) Zejména v oblastech průsaků (odvodňovače, otvory trubek odvodnění povrchu izolace, spára mezi pravou římsou a konzolou desky a dilatační spáry) je patrna intenzivní koroze ocelové konstrukce, resp. hloubková degradace betonu a intenzivní koroze betonářské výztuže spřahující železobetonové desky.  
V oblastech průsaků dochází k separaci krycí vrstvy nad korodující výztuží zejména na spodním líci pravé konzoly desky mostovky. Hrozí pád uvolněných částí krycí vrstvy na podcházející trať. PKO OK na zbylých plochách je na hranici životnosti.

separace krycí vrstvy a koroze výztuže  
desky v místě průsaku  
koroze ocelového nosníku

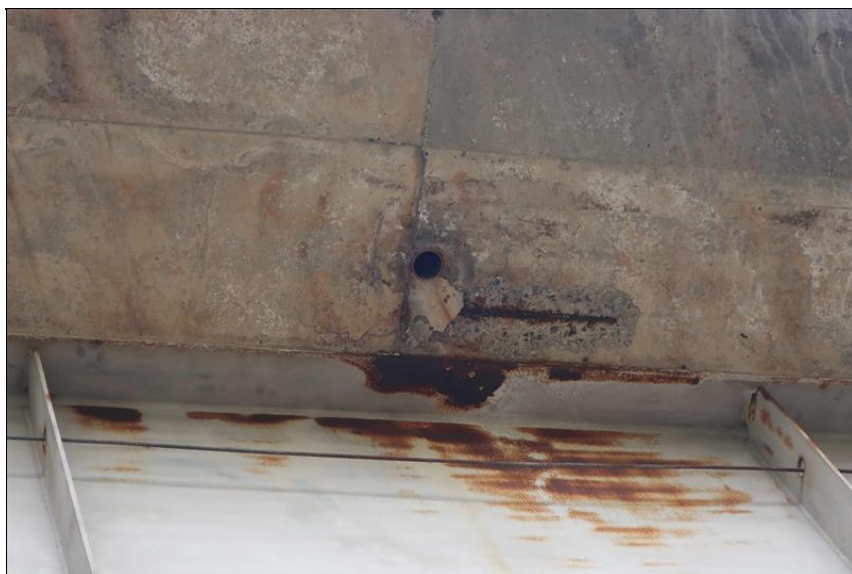
poruchy NK v okolí průsaku otvorem  
odvodňovací trubky

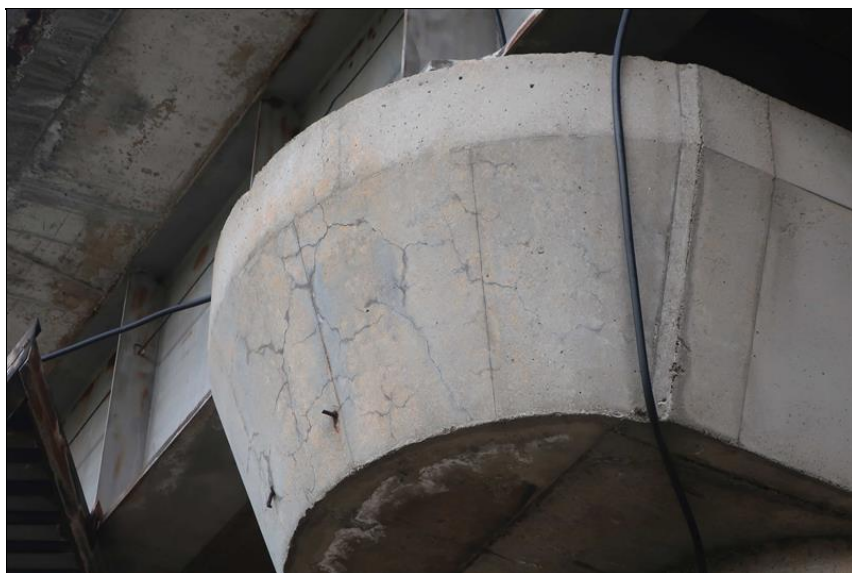
- [1.2] 1.2 Mostní podpěry křídla a čelní zdi Na bocích stativ pilířů jsou nepravidelné trhliny.
- [1.3] 1.2.4 křídlo Na líci křídel jsou stopy po průsacích, beton křídel povrchově degraduje.  
Na líci pravého křídla O1 jsou vyčnívající korodující ocelové trny. Ojediněle jsou na líci křídel patrný aktivní průsaky.

nepravidelné trhliny na pravém boku  
stativa P3

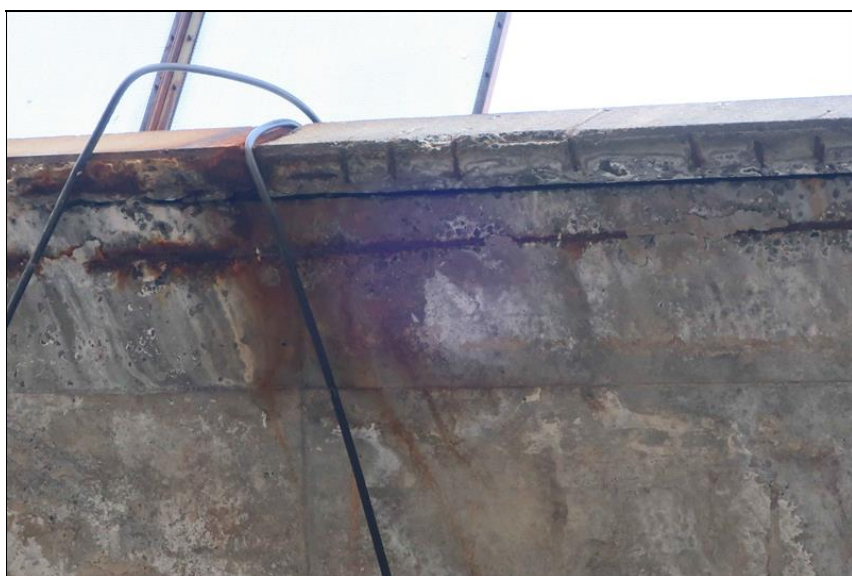
průsak sparou mezi mostovkou a  
římsou  
koroze výztuže, degradace betonu,  
separace krycí vrstvy

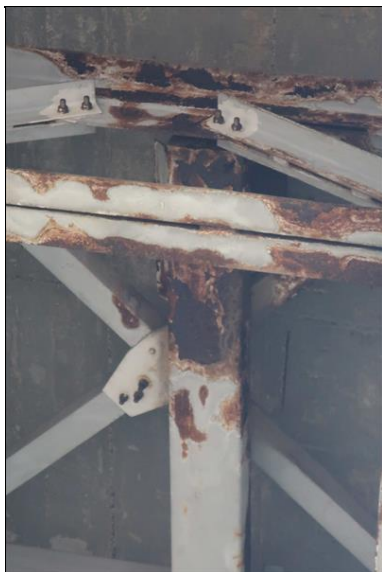
- [4.1] 4.8 Odvodnění Odvodňovací rigoly jsou místy podemleté.  
Odvodňovací žlaby intenzivně korodují.  
Nejsou osazeny svody trubek odvodňujících hydroizolaci, díky stékající vodě dochází k hloubkové degradaci betonu v okolí

intenzivní koroze odvodňovacího žlabu  
koroze dotčených prvků NK

| [4] 4.8 Odvodnění | Zajistit podchycení odvodňovacích rigolů v oblastech podemletí. Zajistit náhradu korodujících odvodňovacích žlabů. |

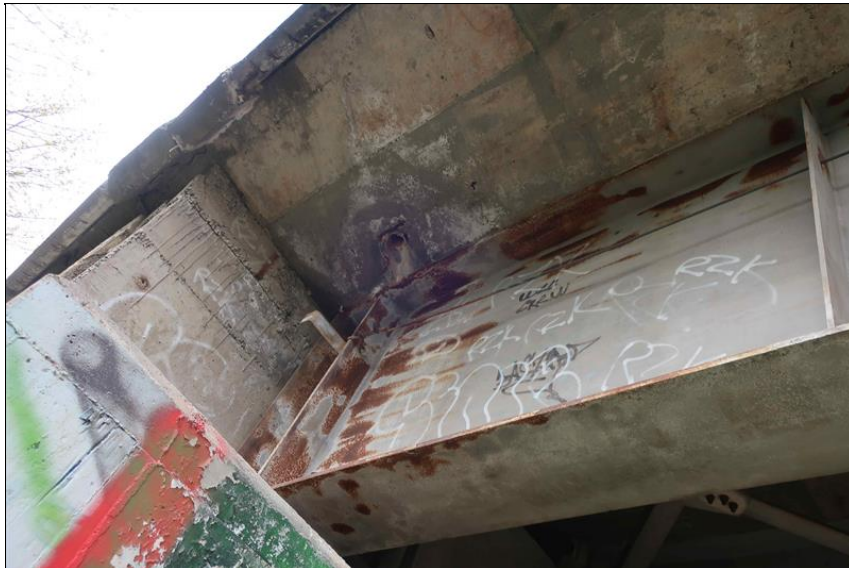
Koroze NK v oblasti průsaků dilatační  
sparou nad O4

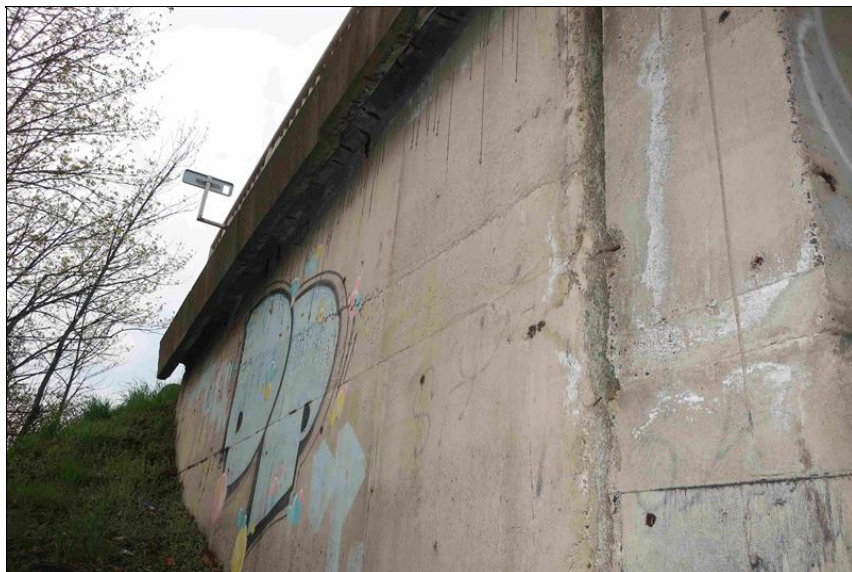
levé křídlo O4  
průsaky svislou dilatační sparou mezi  
levým křídlem a opěrou

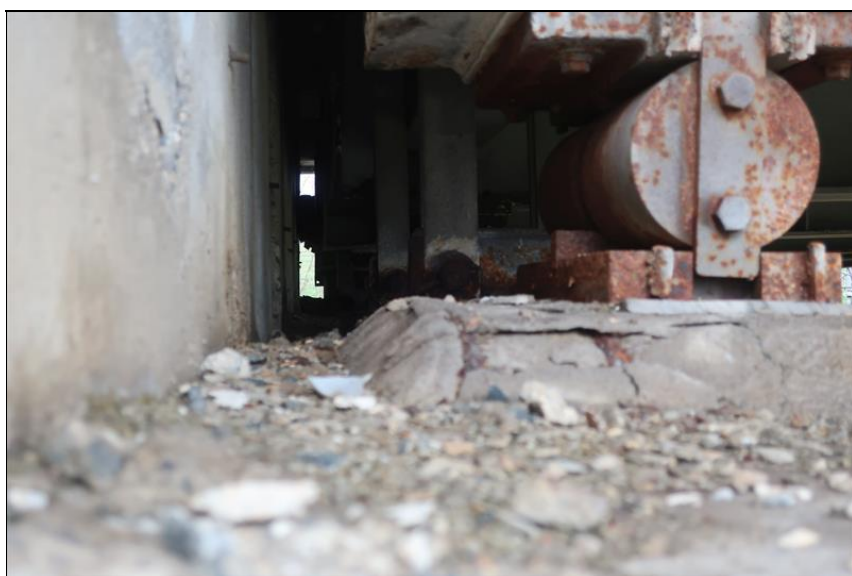
[1.1]	1.2	Mostní podpěry křídla a čelní zdi	<p>Dilatačními sparami dochází k významným průsakům na úložné prahy obou opěr. Důsledkem je degradace betonu v oblastech průsaků a akumulace nánosů na horním líci úložných prahů, které vytvářejí vysoce korozivní prostředí.</p> <p>Na líci opěry 1 jsou patrné intenzivní průsaky díky opěře.</p> <p>Dochází k totálnímu rozpadu podkladních bloků pod ložisky v oblastech průsaků.</p>
-------	-----	-----------------------------------	--

nánosy na ÚP O4

[2]	1.2	Mostní podpěry křídla a čelní zdi	Zajistit vyčištění úložných prahů obou opěr a odstranění zcela uvolněných částí podkladních bloků. Očistit ložiska včetně táhel od koroze. Ověřit funkci táhel zejména v oblastech stávajících nánosů. V případě uvolnění čepů zajistit jejich osazení. Ošetřit ložiska a táhla vhodnou provozní směsí (např. směs grafitu s petrolejem). Poškozené podkladní bloky doplnit vhodnou vysokopevnostní zálivkou do původního tvaru.
[3]	2	Nosná konstrukce mostu (horní stavba)	Ve spolupráci se SŽ zajistit v rámci výluky snesení uvolněných částí krycí vrstvy z římsy a desky mostovky tak, aby nemohlo dojít k jejich pádu na podcházející trať. Obnaženou korodující výztuž je vhodné pasivovat ochranným nátěr, který omezí korozní aktivitu dotčené výztuže. V rámci výluk je nutno zajistit i prohlídku nepřístupných

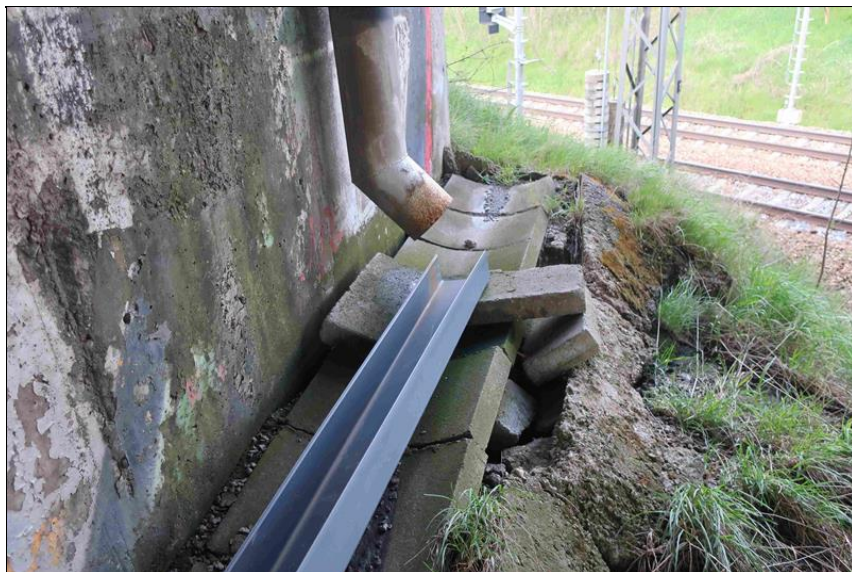
rozpad odvodňovacího žlabu v oblasti podemletí

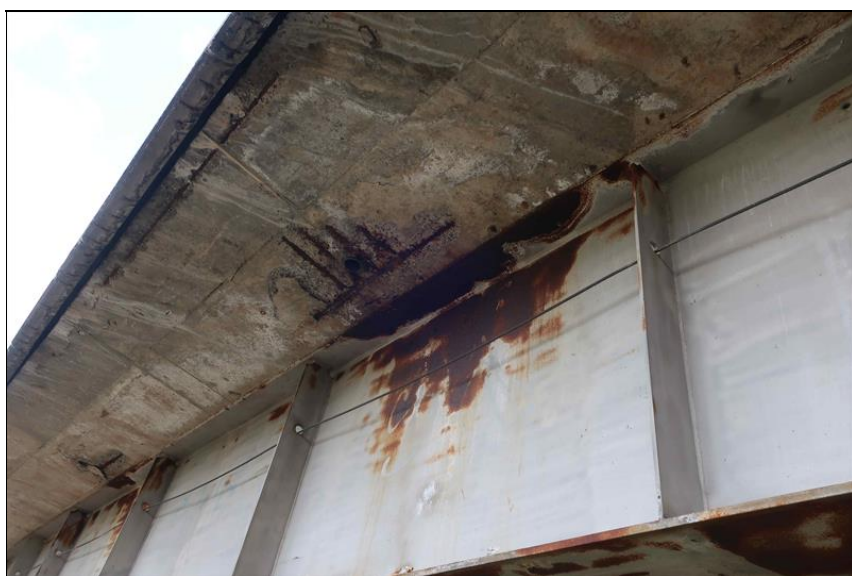
koroze výztuže a degradace betonu desky, koroze ocelového nosníku v místě průsaku

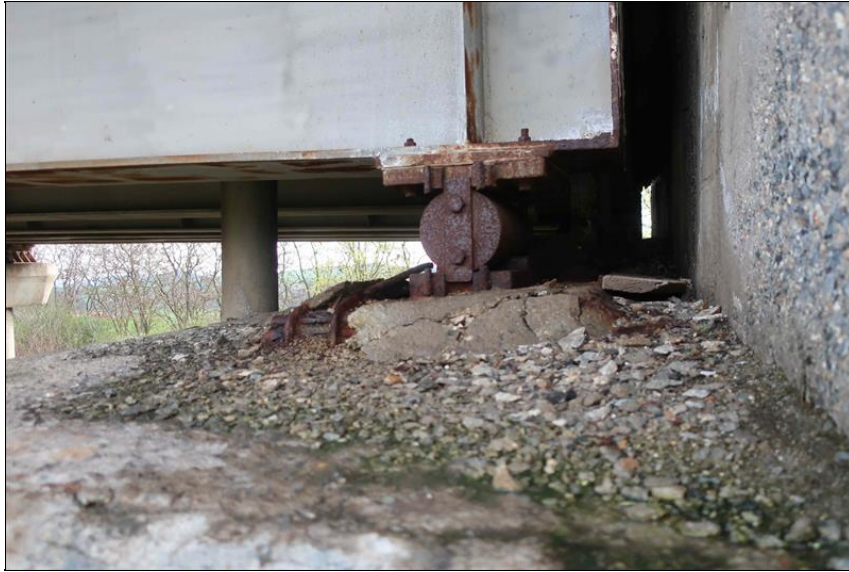
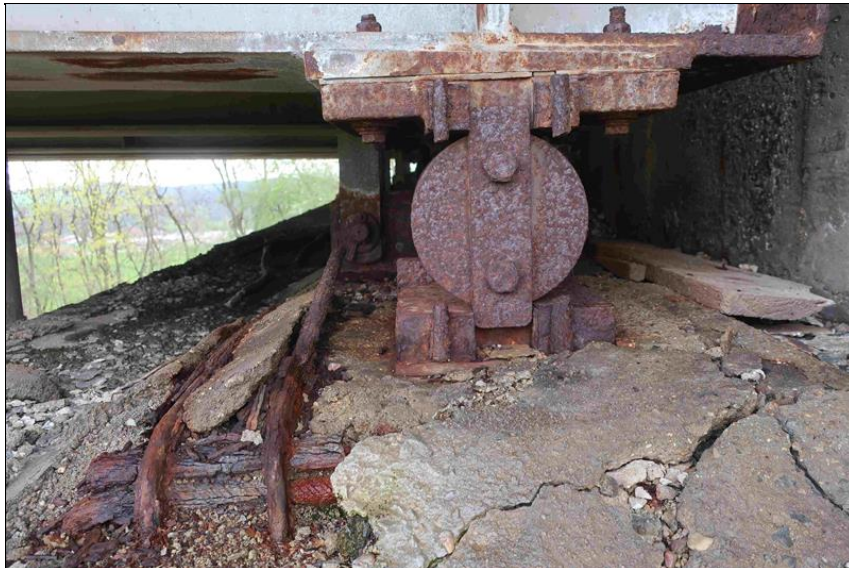
rozpad betonu a intenzivní koroze  
výztuže podkladního bloku O4  
koroze ložiska

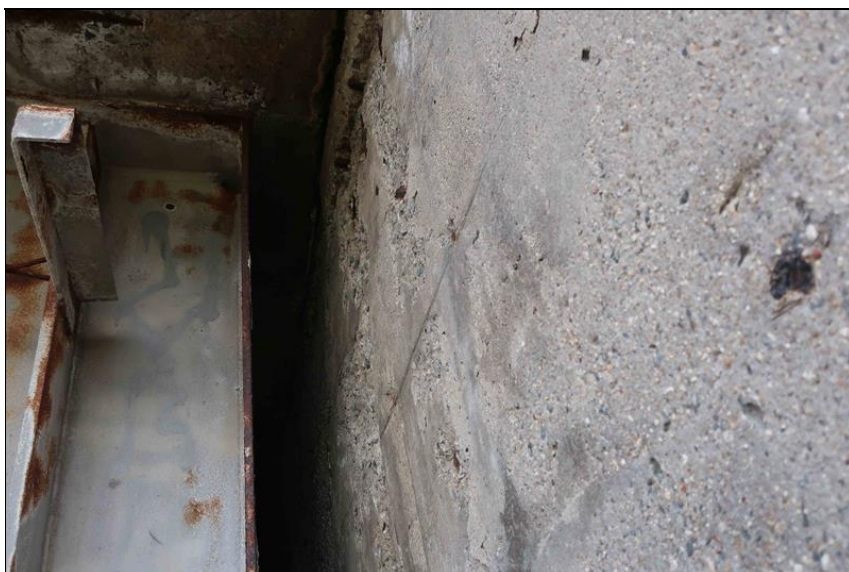
stopy po průsaku dilatační sparou na  
lic ZZ O4

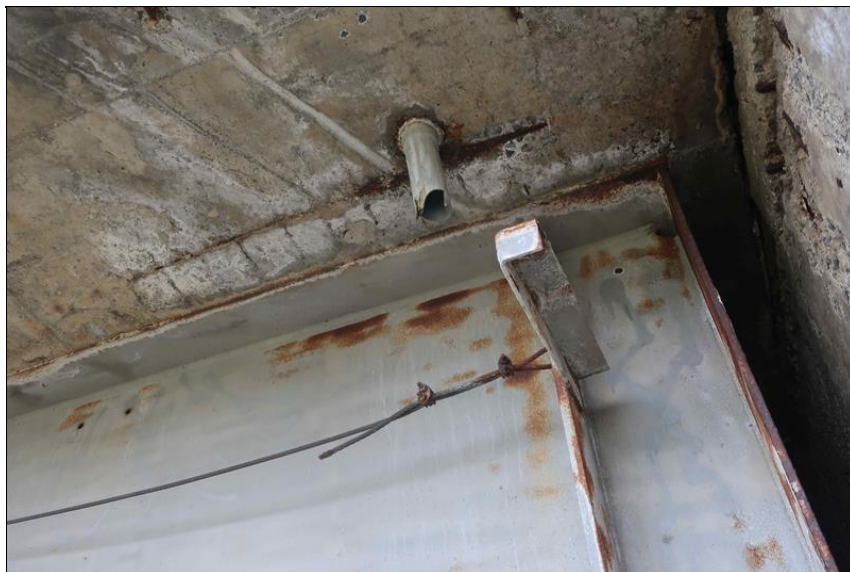
stopy po průsacích s výluhy pojiva v okolí trubky odvodnění povrchu izolace u O4

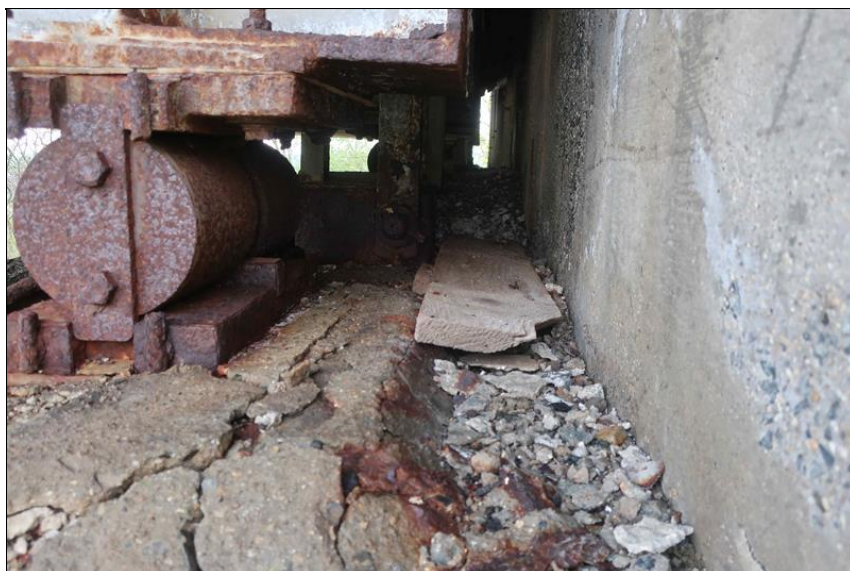
výrazné nánosy na ÚP O4

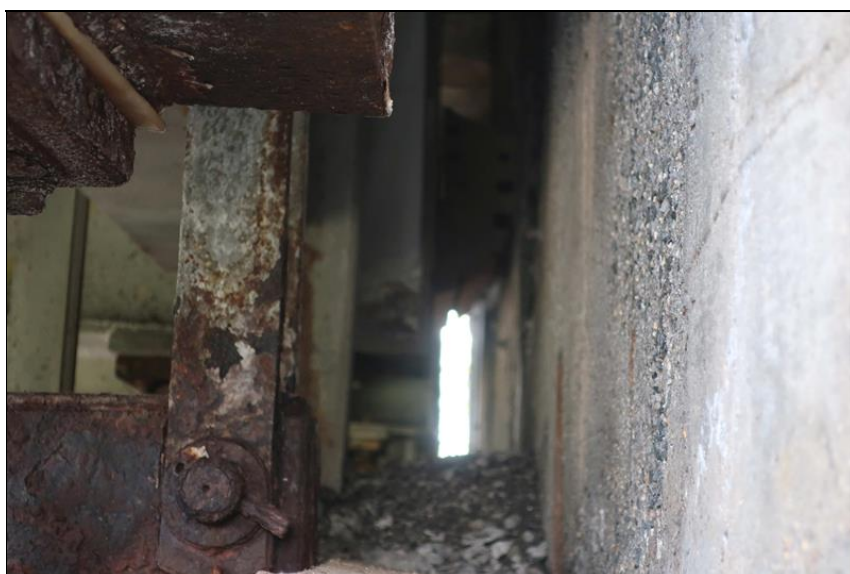
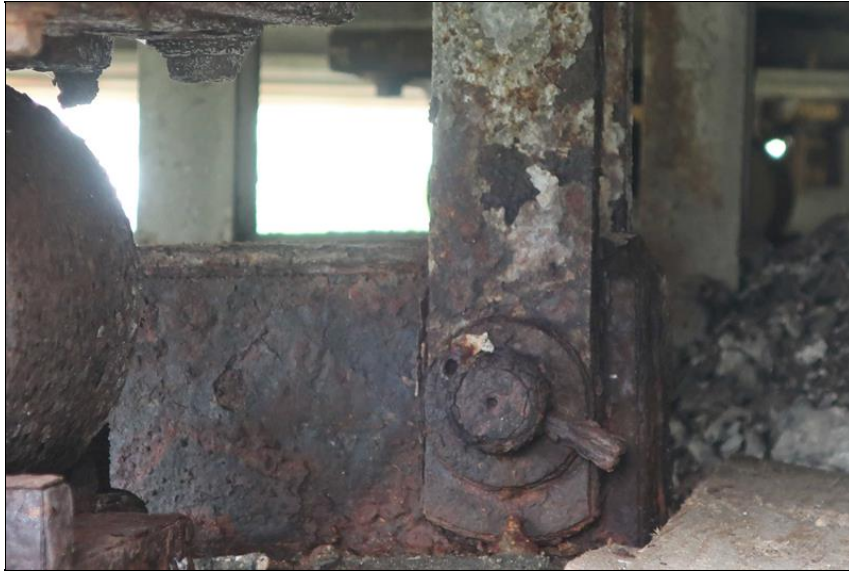
- [2.2] 2.2 Ložiska, klouby Ložiska včetně táhel na opěrách intenzivně korodují. Hrozí uvolnění čepů táhel, které jsou díky nánosům částečně nepřístupné.  
Na pilířích je koroze ložisek spíše povrchová.

intenzivní koroze prvků zajišťujících tahovou reakci na O4

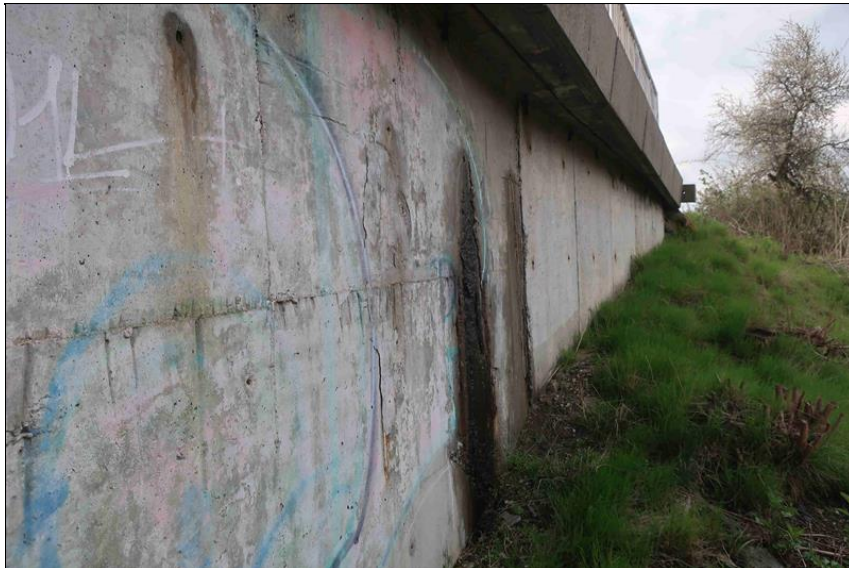
výrazný průsak na líci pravého křídla  
O4

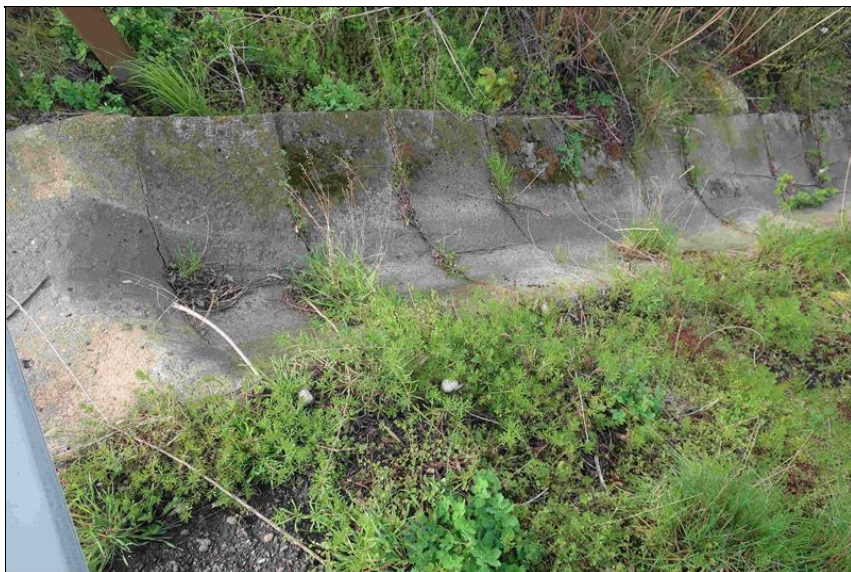
vegetace v odvodňovacím rigolu O4

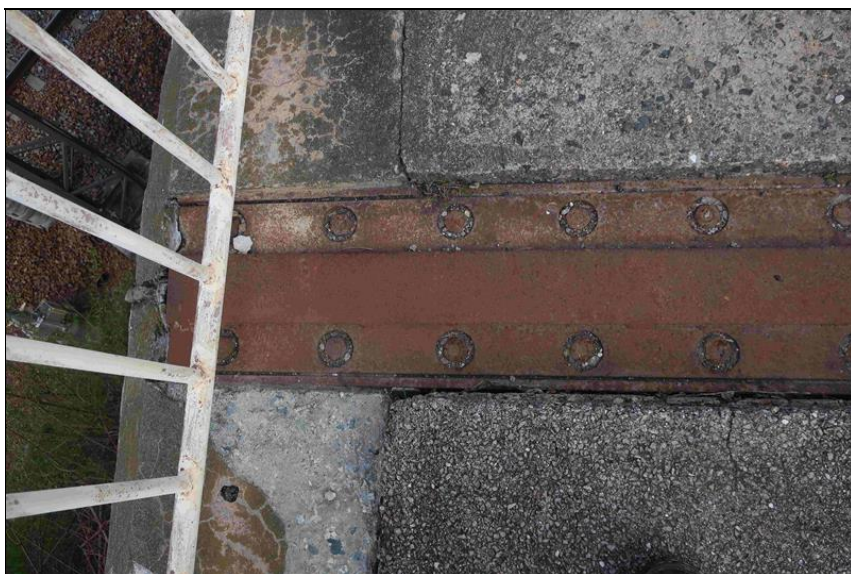
- [2.3] 2.3 Mostní závěry Mostní závěry jsou nefunkční, dilatačními sparami prosakuje značné množství vody.  
Zejména při obou krajích jsou MZ zanesené.

koroze krycího plechu MZO4 v oblasti pravého chodníku

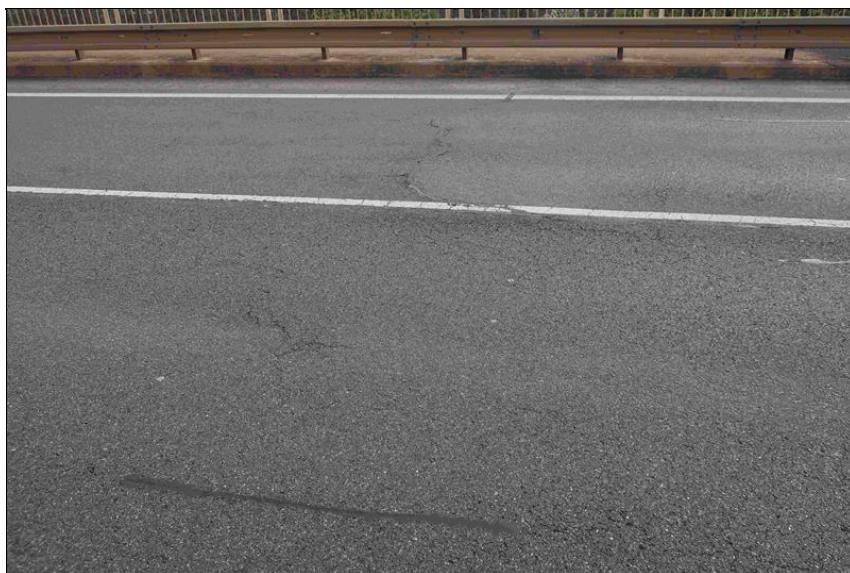
- [3.1] 3.1 Vozovka V okolí MZ odchází k významným poruchám krytu vozovky. Na horním líci vozovky jsou četné nepravidelné trhliny, některé opravené.
- [3.2] 3.2 Chodníky Beton chodníků degraduje, na horním líci jsou patrné nepravidelné trhliny.  
V oblasti obrub je degradace betonu lokálně hloubková.
- [3.3] 3.3.1 římsa Beton říms degraduje. Zejména na spodním líci říms dochází k separaci krycí vrstvy nad korodující výztuží, hrozí pád uvolněných částí krycí vrstvy na podcházející železniční trať.  
Lokálně jsou na líci říms patrné trhliny s výluhy pojiva.

nepravidelné trhliny v krytu vozovky

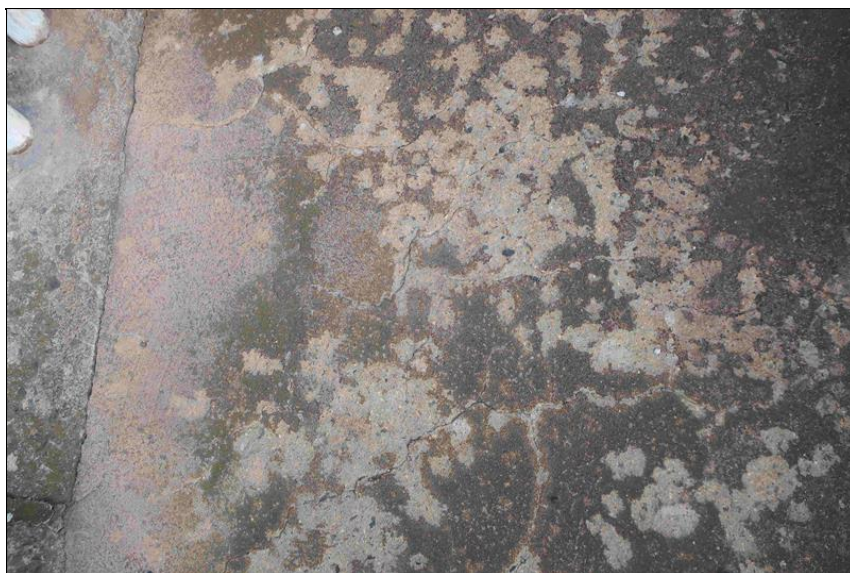
degradace povrchu betonu pravého chodníku

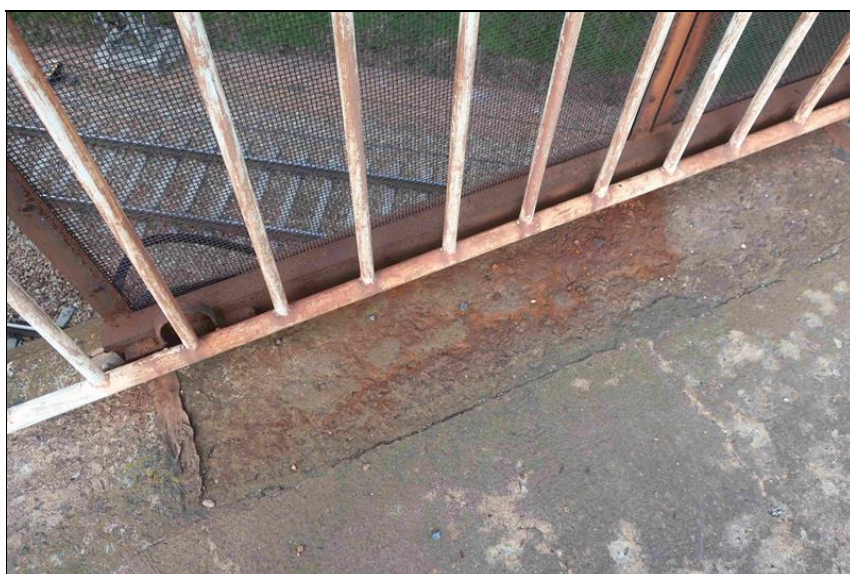
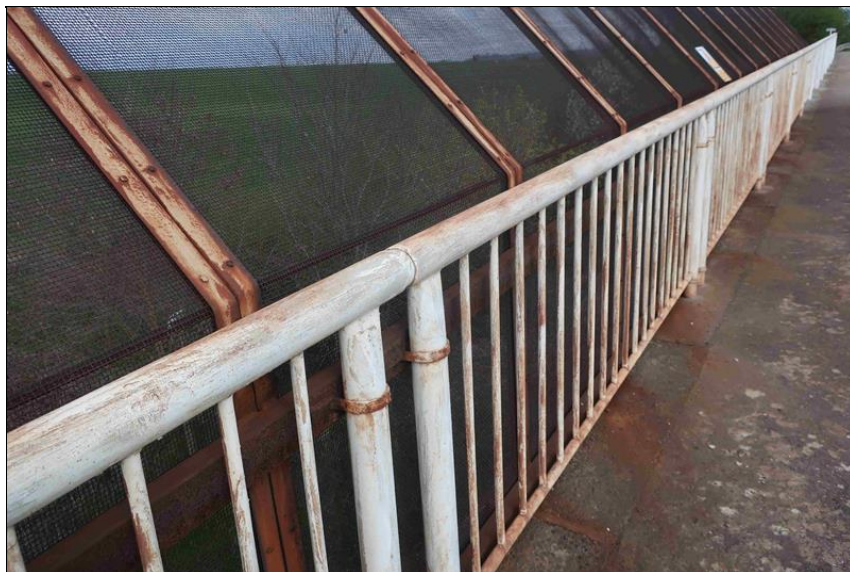
koroze horizontálního štítu  
protidotykové zábrany

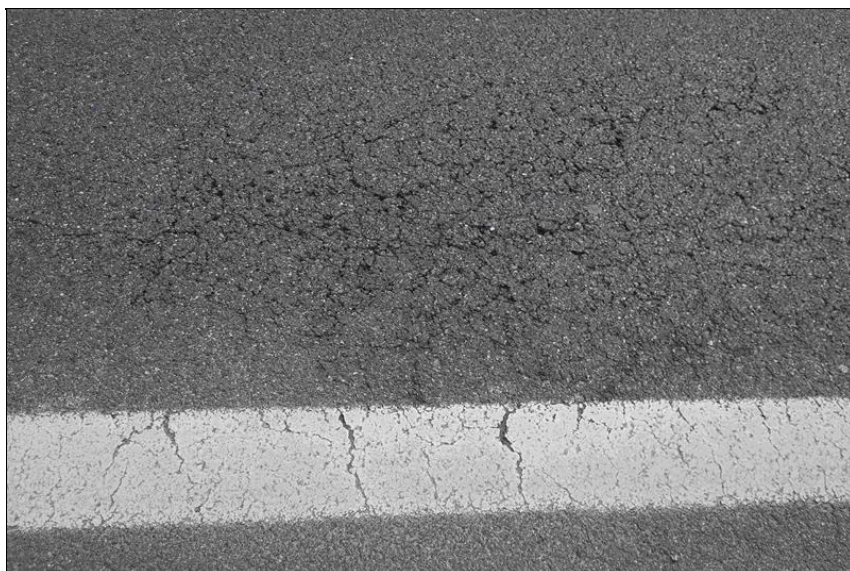
počínající výtluk v krytu vozovky

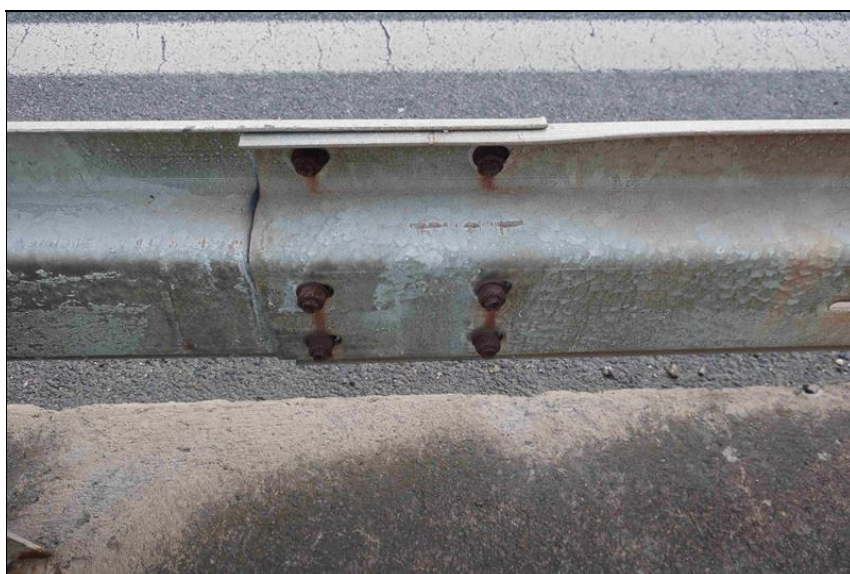
[4.2]	4.1	Svodidla/Zábradelní svodidla	Zábradlí intenzivně koroduje. Spojovací prostředky svodidel korodují. Lokálně jsou uvolněné deformační krabice svodidel. Sloupky svodidel korodují zejména v úrovni horního líce chodníků.
[4.3]	4.3	Dopravní značení, označení objektu	Na mostě nejsou osazeny SDZ omezující zatížitelnost na mostě ve smyslu údajů uvedených v mostní evidenci (BMS)
[4.4]	4.4	Zábrany protidotykové, kouřové, protinárazové, ledolamy a pod.	Svislé štíty protidotykové ochrany intenzivně korodují. Jejich stabilita není prozatím ohrožena.
[4.5]	4.4	Zábrany protidotykové, kouřové, protinárazové, ledolamy a pod.	Horizontální štíty a jejich osazení na NK nelze vizuálně hodnotit - štíty jsou nepřístupné.

koroze spojovacích prvků svodnice

| [5] 4.1 Svodidla/Zábradelní svodidla | Řádně osadit uvolněné deformační krabice svodidel. V rámci prací lze zajistit napojení svodnic na předmostí na svodnice na mostě včetně osazení příslušných sloupků svodidel. |

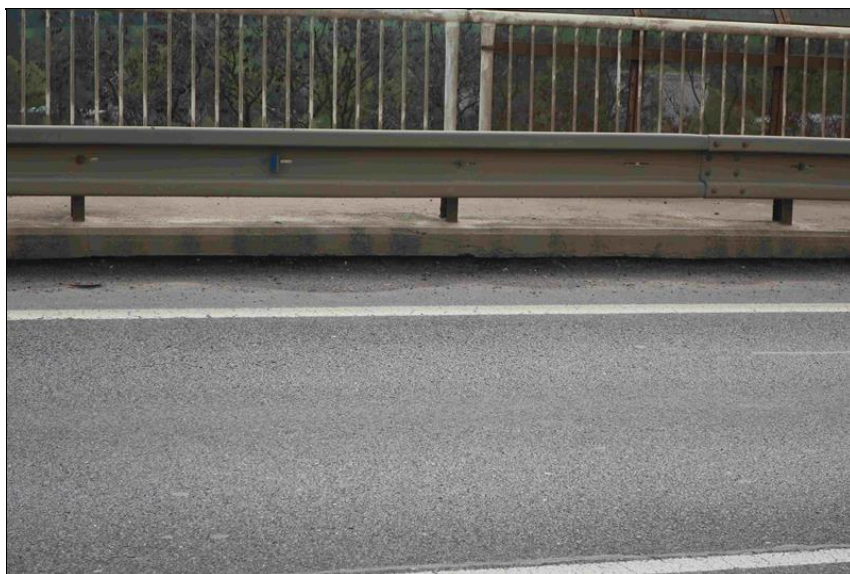
příčné trhliny v obrubě levého chodníku

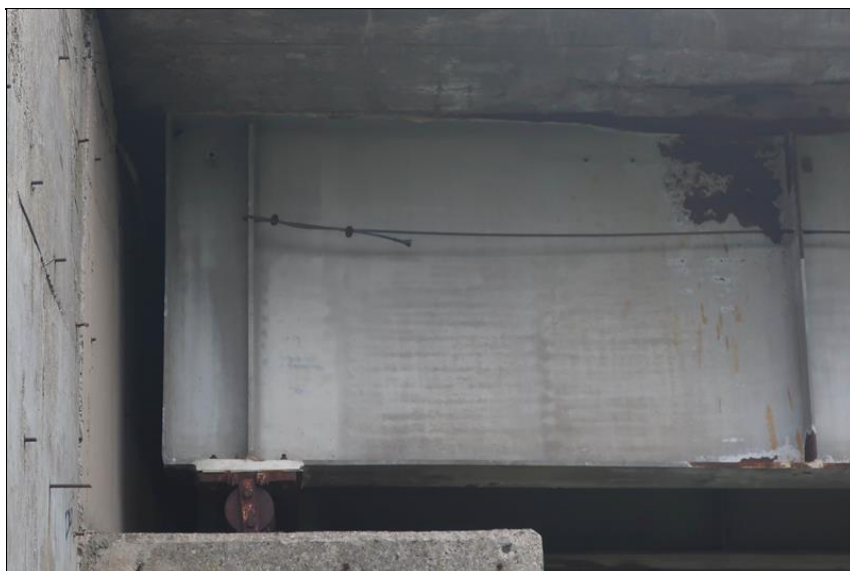
koroze ložiska O1

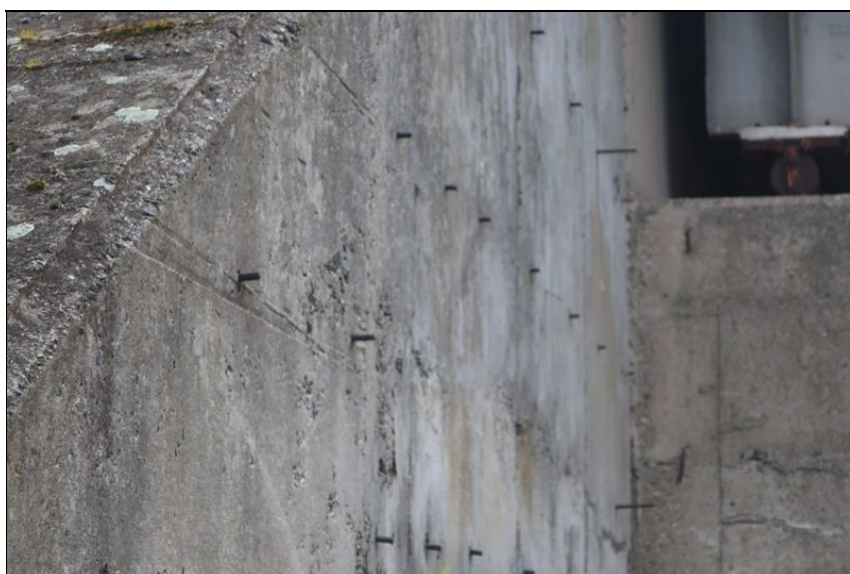
vyčnívající korodující trny z líce  
pravého křídla O1

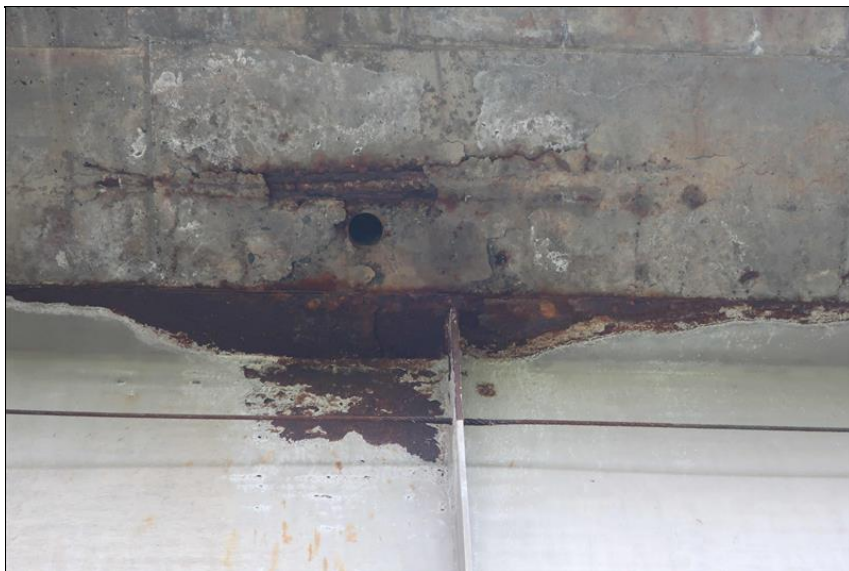
hloubková degradace betonu a koroze výztuže desky, resp. koroze ocelového nosníku v místě průsaku otvorem trubky odvodňující izolaci

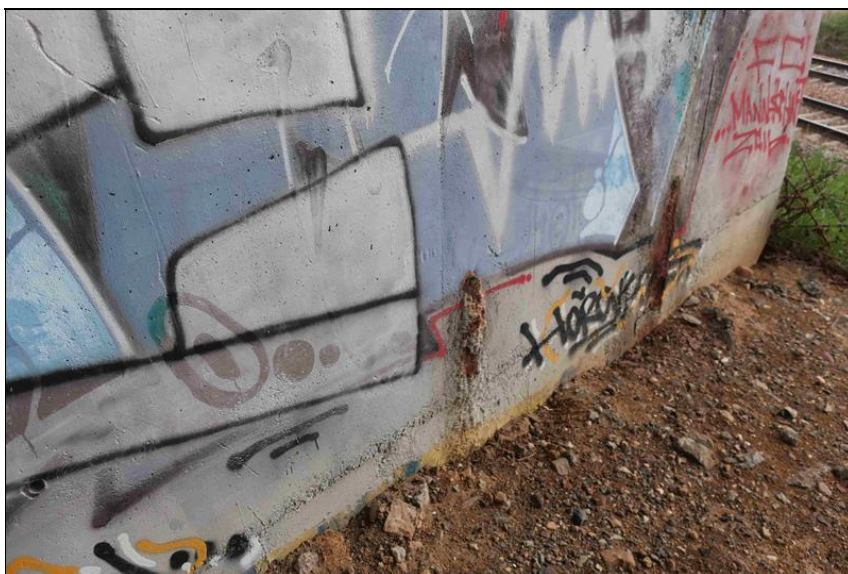
průsaky dřikem O1

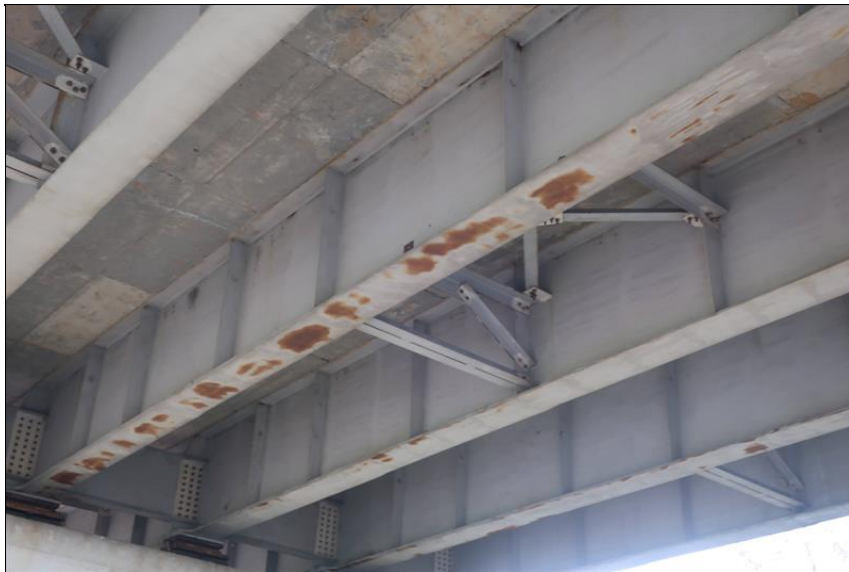
koroze spodní pásnice nosníku v 1. poli

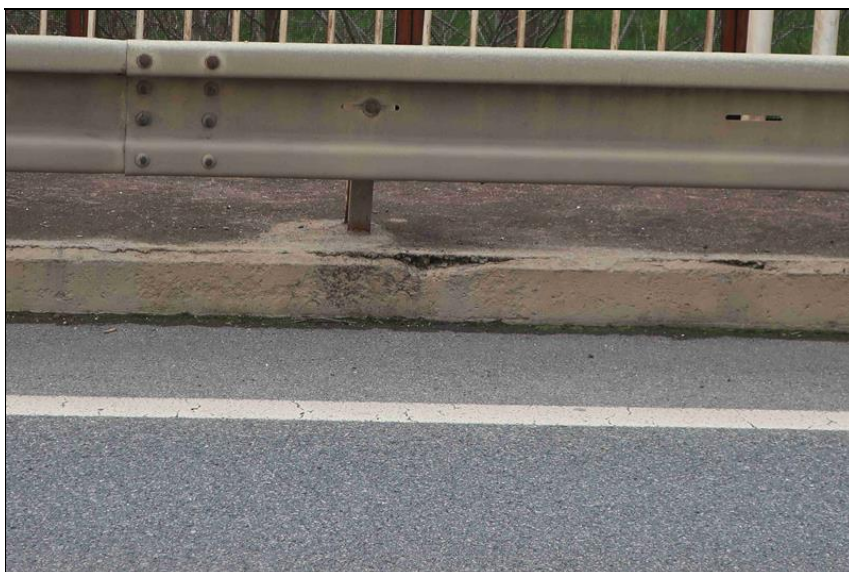
degradace betonu pravého chodníku

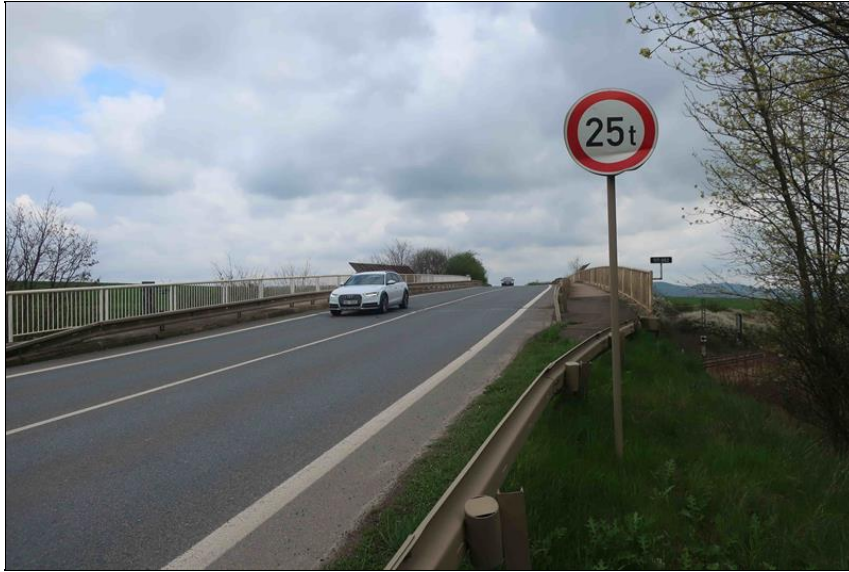
stávající SDZ omezující zatížitelnost  
na mostě

[1]	4.3	Dopravní značení, označení objektu	Zajistit osazení SDZ omezujících zatížitelnost ve smyslu této HPM. Bezodkladně je nezbytné zahájit příslušné kroky vedoucí k osazení značek.
-----	-----	------------------------------------	--
