MPM ZAJIŠTĚNÍ BEZPEČNOSTI – TECHNICKÁ POMOC A ZJEDNODUŠENÁ PD

SO 210 – MOST EV. Č. 329-002

MIMOŘÁDNÁ PROHLÍDKA

Objekt: Most ev.č. 329-002 (Nadjezd přes trať ČD Pečky)

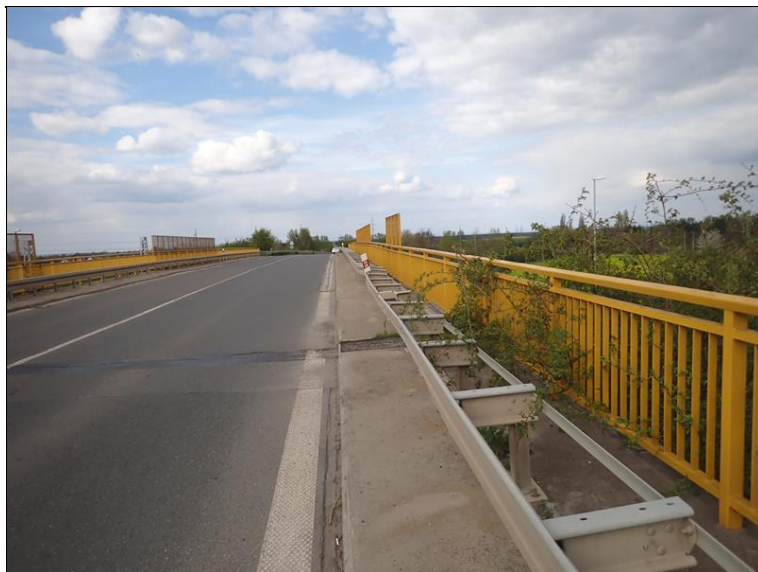
Deformace svodidla na začátku mostu vpravo i vlevo a za mostem vlevo. U OP1 P dva sloupky vylomeny od nárazu.
Ojedinelé koroze na svodnicích zejména v místě dilatace, koroze kotevních šroubů, lokálně svodnice nekvalitně ukotvena, podložky na kotevních šroubech jsou malé.
Deformace vodících pásků.

Svodidlo na mostě.

| [3] | 4.1 | Svodidla/Zábradelní svodidla | Opravit poškozené svodidlo. |

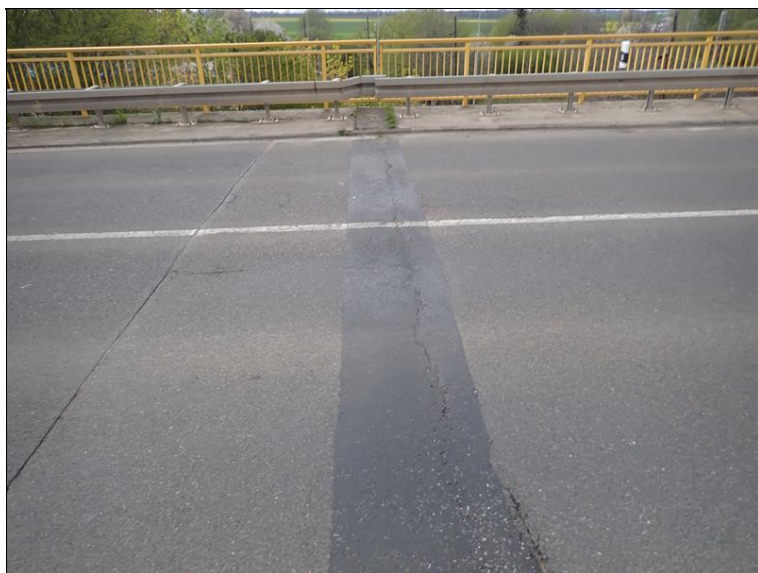
MZ na OP1.

| [7] | 2.3 | Mostní závěry | Zatěsnit spáry a trhliny u MZ. |

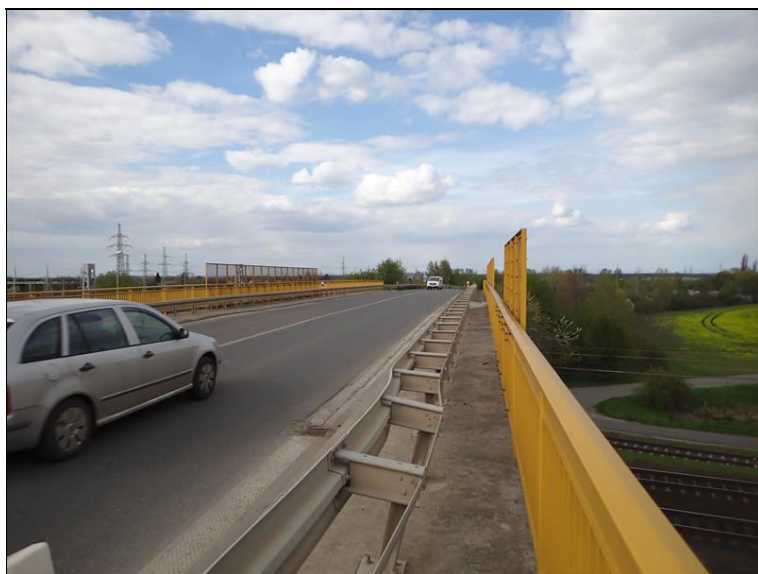
Svodidlo na mostě.

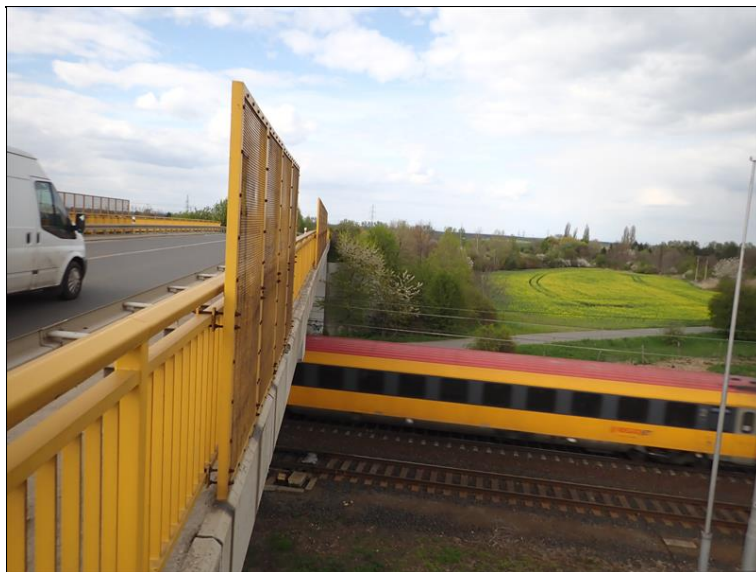
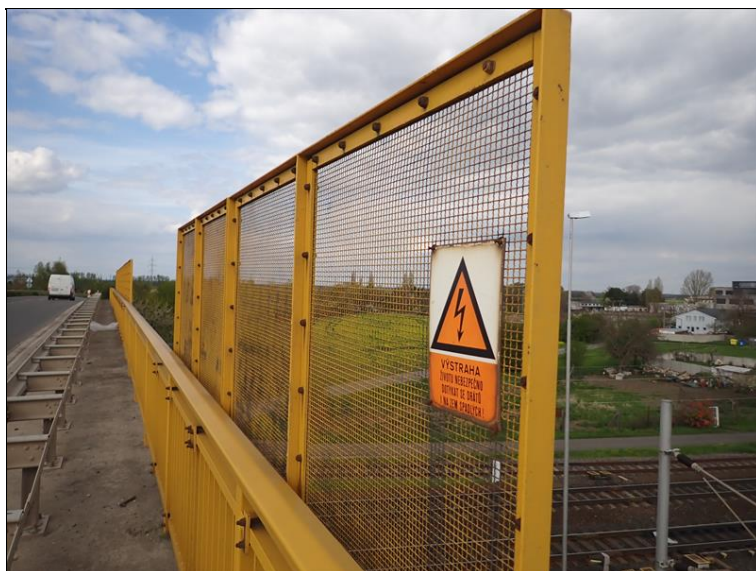
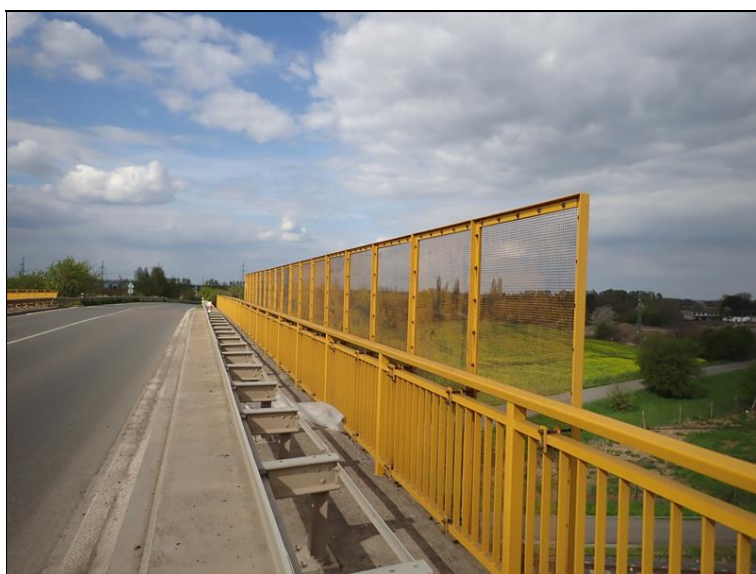
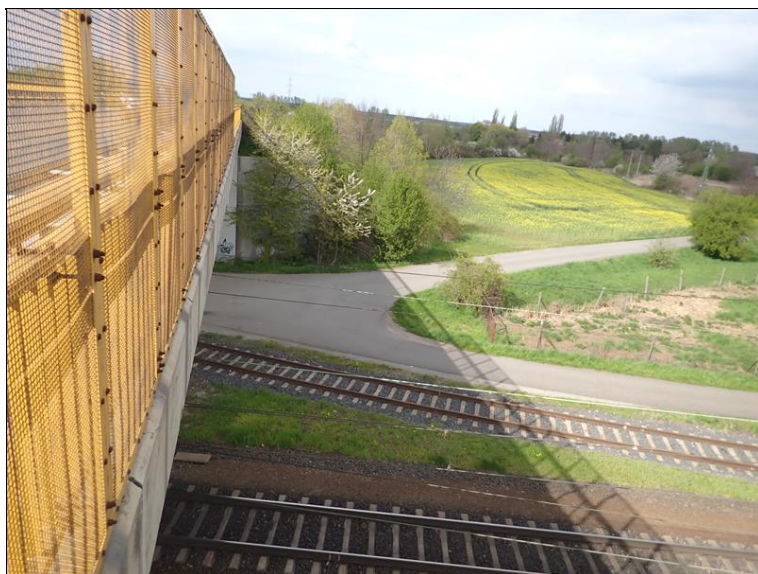
Lokálně koroze spojovacího materiálu, plošná koroze výplně.
Chybí plná výplň na svislé části ochrany proti dotyku.

Ochrana proti dotyku vpravo.

| [6] | 4.4 | Zábrany protidotykové, kouřové, protinárazové, ledolamy a pod. | Doplnit plnou výplň ochrany proti dotyku. |

| [13] | 4.4 | Zábrany protidotykové, kouřové, protinárazové, ledolamy a pod. | Obnovit nátěry protidotykových zábran. |

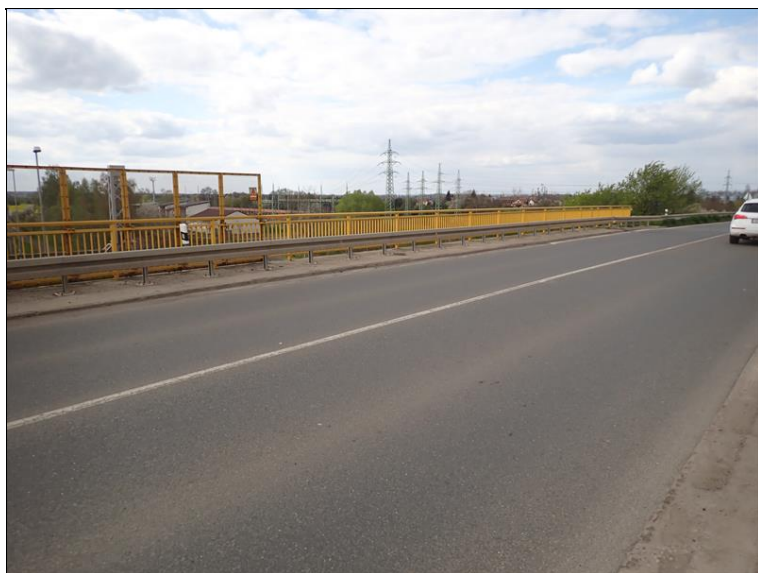
[3.1]	3.1	Vozovka	Povrch mírně nerovný, vyjeté koleje. Před a za mostem nezatěsněné příčné spáry. Ojediněle trhliny. Na krajnicích nánosy. Lokálně vegetace ve spáře u obrubníku.
[3.2]	3.3	Římsy, obrubníky, zálivky	Snížený nášlap, pouze 50-100 mm, nátěr S4 odpadlý.

Vozovka na mostě.

| [8] | 3.1 | Vozovka | Odstranit nánosy a vegetaci na krajnicích vozovky a římsách. |

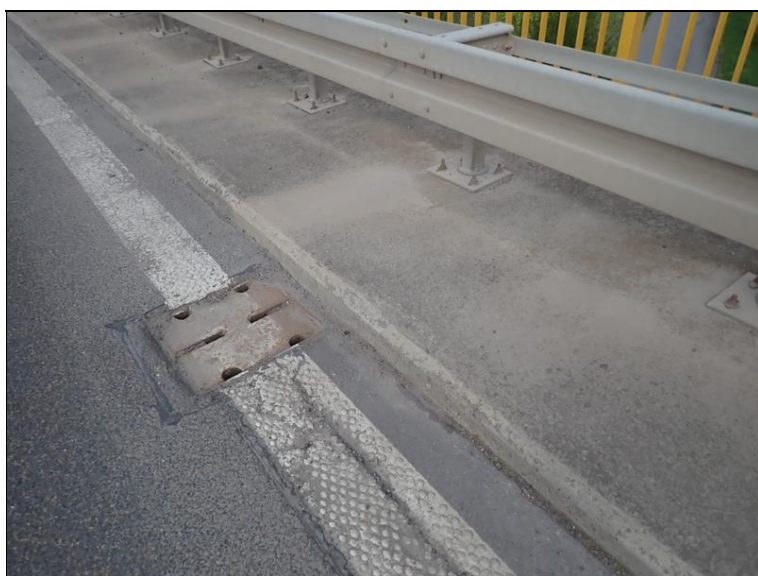
Odvodnění netěsné, stékání na nosnou konstrukci a spodní stavbu.
Odvodňovače zanesené. Dva odvodňovače osazeny téměř plnou mříží. Dvě odvodňovací trubičky v hlavním poli příliš krátké.
Skluzu zanesené, trhlíny ve žlabovkách.

Odvodňovač na mostě.

| [2] | 4.8 | Odvodnění | Nahradit nevhodné mříže na odvodňovačích. |

| [11] | 4.8 | Odvodnění | Vyčistit odvodňovače. |

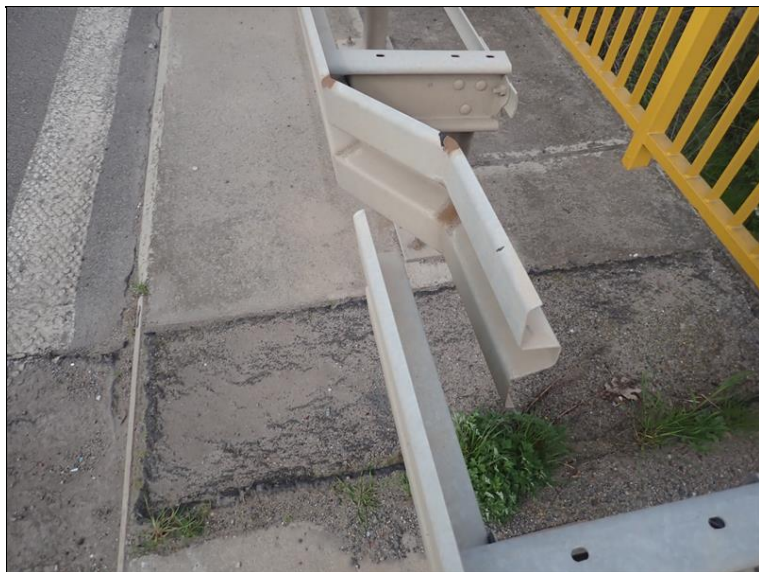
Svodidlo na mostě.

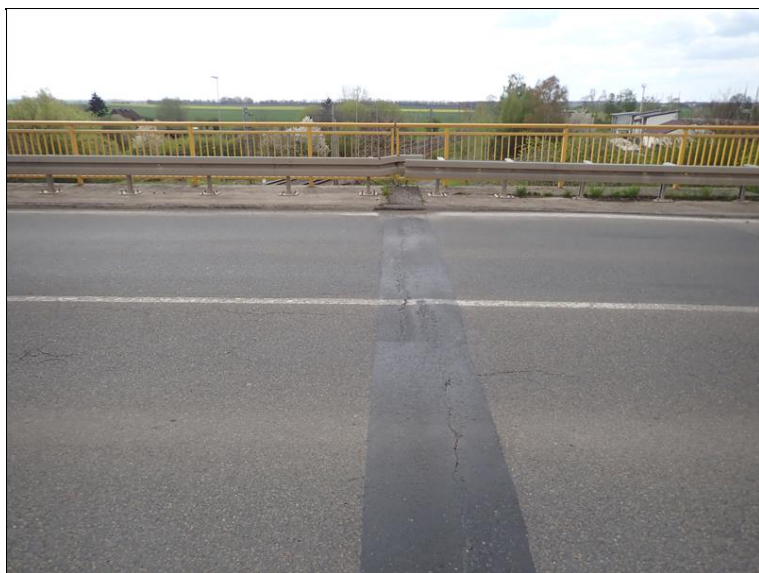
MZ na OP4.

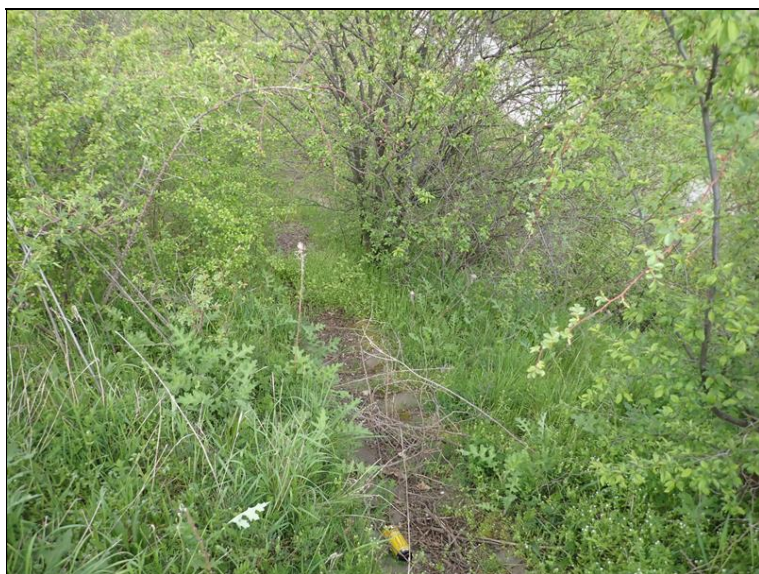
Skluz u OP4 P.

| [10] | 4.8 | Odvodnění | Vyčistit skluzy. |

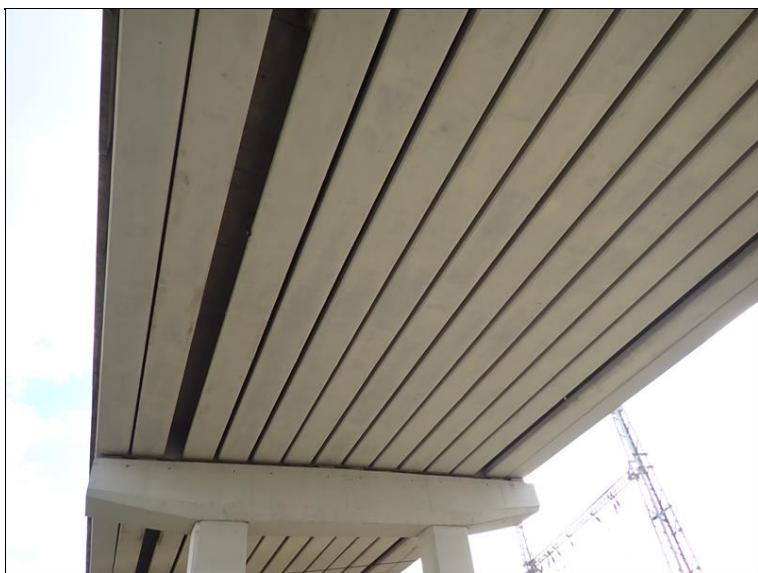
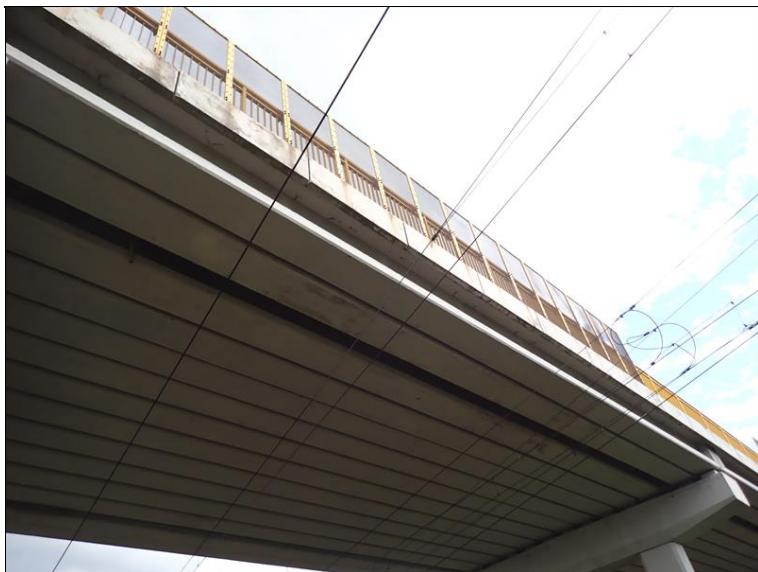
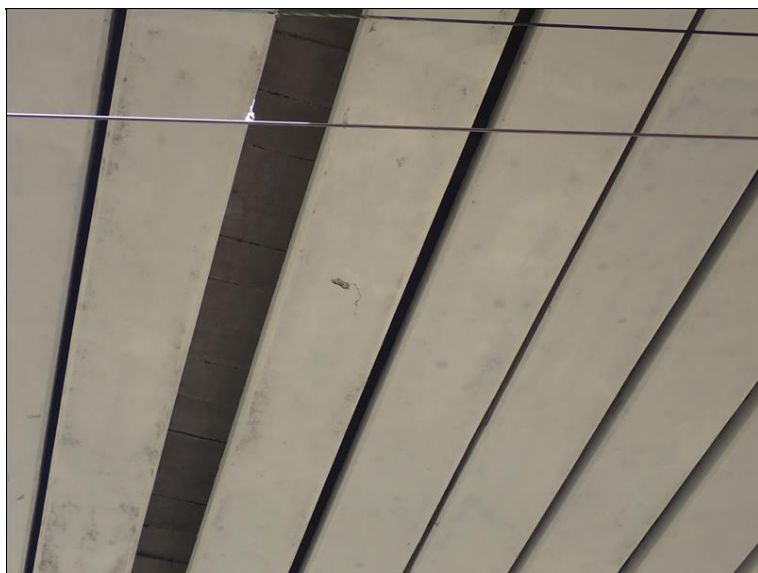
[2.1]	2.1	Nosná konstrukce	Na koncových příčnicích lokálně šterková hnízda, nekvalitně prohutněný beton, koroze výztuže. Na bocích příčniců nad PIL svislá trhlina. Ojediněle odpad krycí vrstvy. Některé odvodňovací trubičky krátké, voda stéká na pásnici nosníku, stopy po zatékání v místě odvodnění.
[2.2]	2.2	Ložiska, klouby	Ložiska na opěrách výrazně zkosena. Na pilířích nepřístupná.
[2.3]	2.3	Mostní závěry	Na mostě EMZ. EMZ mírně deformované. V EMZ na vozovce široké trhliny v celé šířce vozovky. Odtržená výplň na římse, EMZ na římsách degradované ve spárách nánosy a vegetace. EMZ netěsné.

Podhled NK.

| [1] | 2.1 | Nosná konstrukce | Pravidelně kontrolovat stav krycí vrstvy na nosné konstrukci nad tratí. V případě nebezpečí pádu kusu krycí vrstvy navrhnout příslušná opatření. |

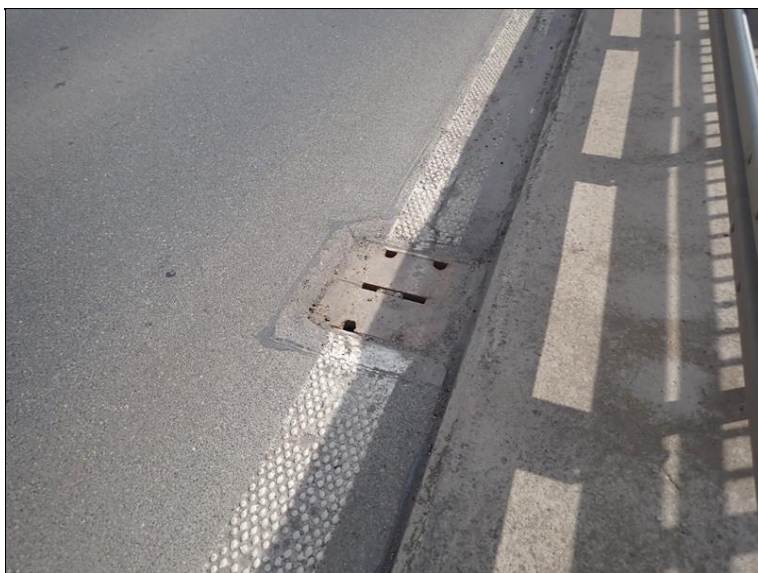
Odvodňovač na mostě.

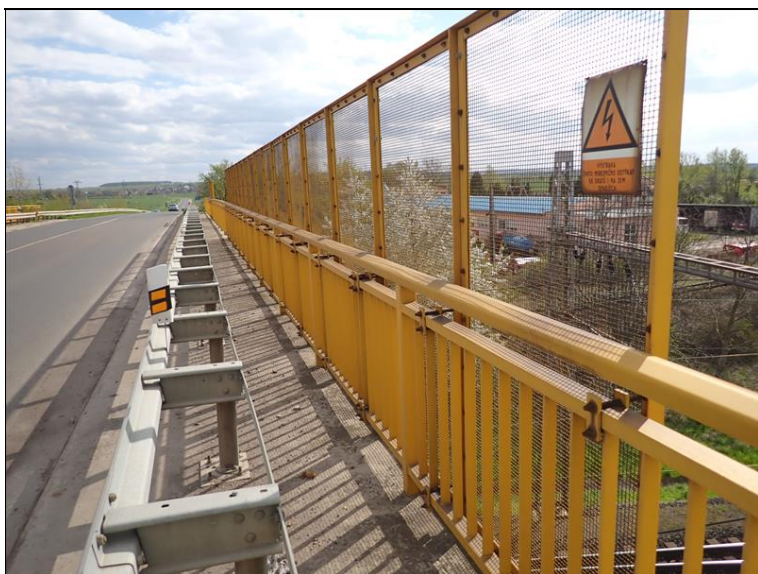
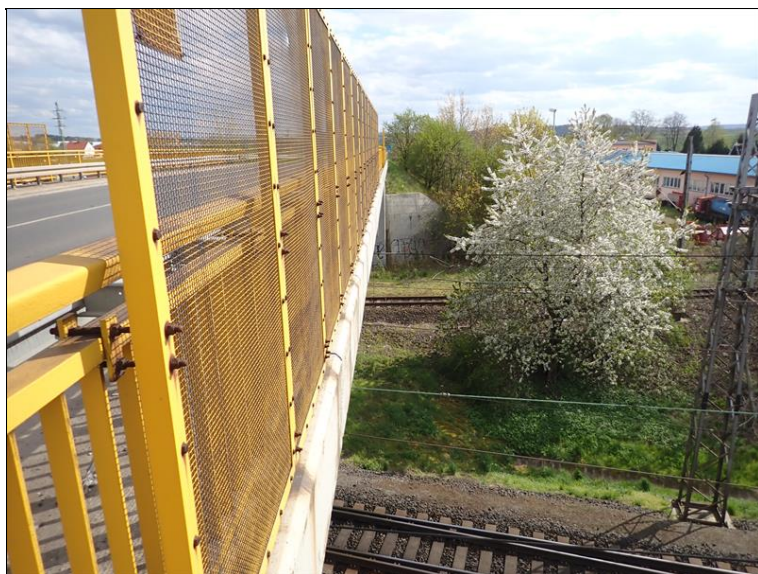
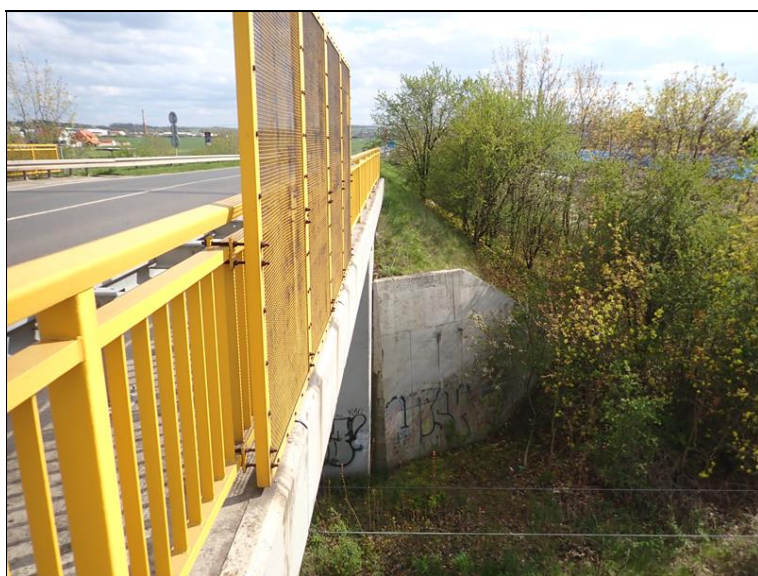
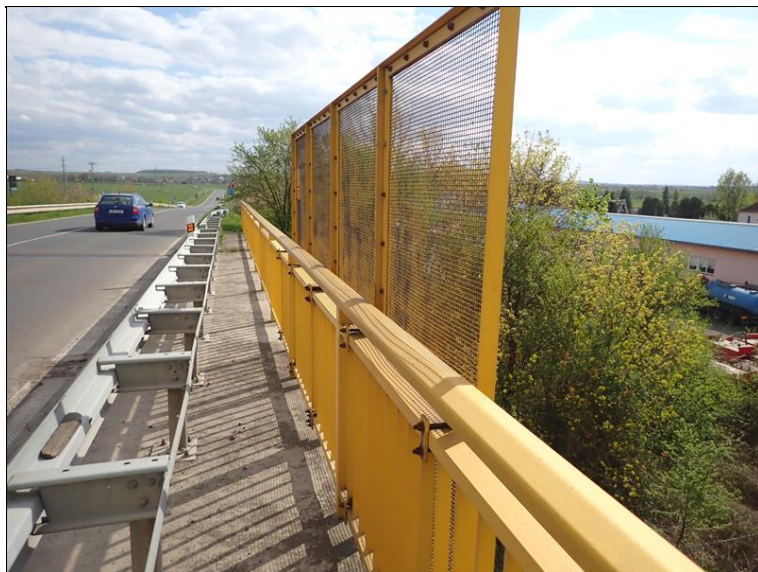
Ochrana proti dotyku vlevo.

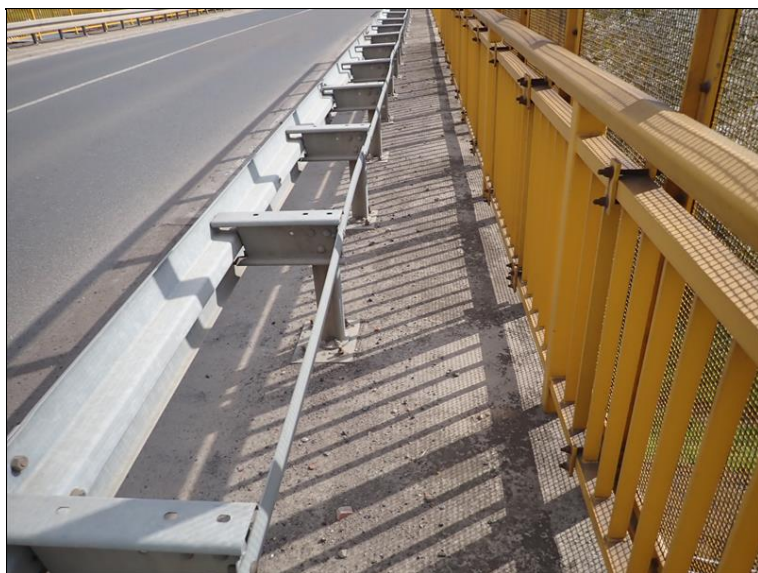
Oddílatované díly římsy prosedlé, potřhané těsnění dil. spár.
Římsové prefabrikáty poteklé.
Lokálně na římse snížené krytí a koroze výztuže, mírné nánosy, vegetace v dil. spárách.

Římsa na mostě.

| [9] | 3.3 | Římsy, obrubníky, zálivky | Zalít trhliny a spáry v římse. |
