## MPM ZAJIŠTĚNÍ BEZPEČNOSTI – TECHNICKÁ POMOC A ZJEDNODUŠENÁ PD

## SO 205 – MOST EV. Č. 118-025

## **MIMOŘÁDNÁ PROHLÍDKA**

**Objekt: Most ev.č. 118-025 (Most přes trať Praha - Plzeň u Bavoryně)**

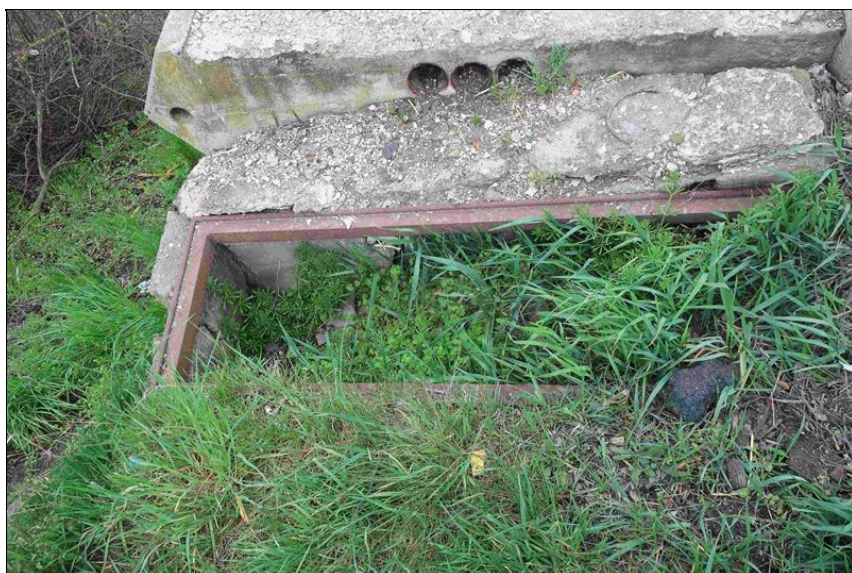
[4.5] 4.7 Cizí zařízení Za čely říms jsou korodující rámy šachet IS.

korodující ocelový rám vně římsy

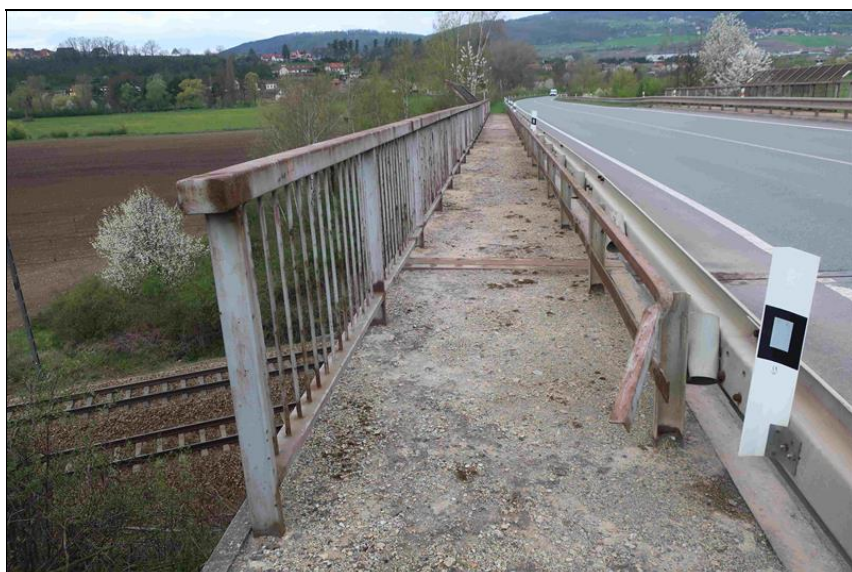
[3.2] 3.2 Chodníky Beton chodníků hloubkově degraduje.

levý chodník ve směru staničení  
hloubková degradace betonu na  
horním líci chodníku

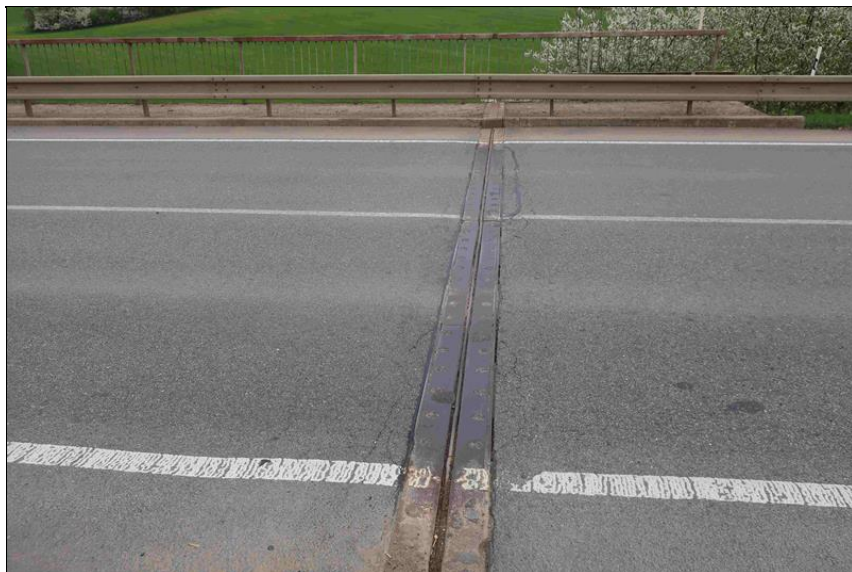
[2.3] 2.3 Mostní závěry Oba mostní závěry jsou nefunkční - dochází k průsakům dilatačními sparami.

MZ O1, pohled zleva

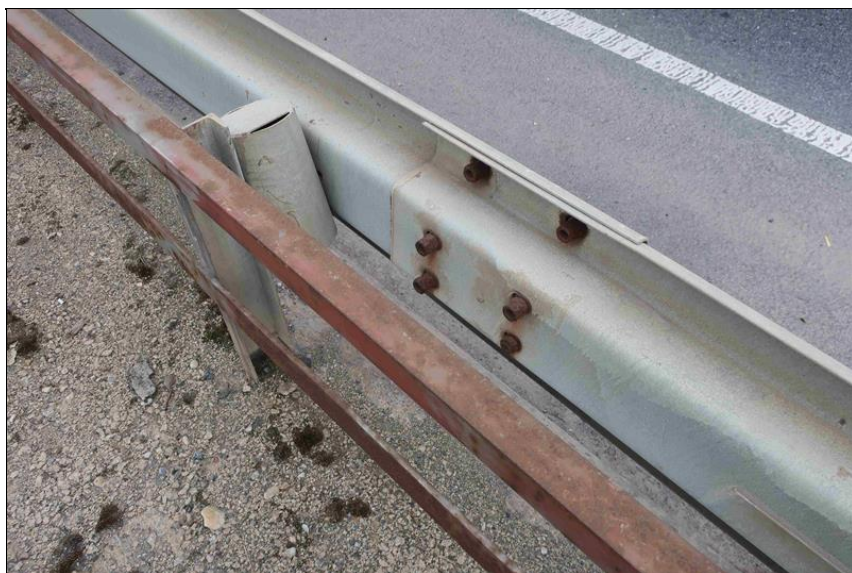
[4.2] 4.1 Svodidla/Zábradelní svodidla Svodidla lokálně korodují.

koroze šroubů svodnice a vodících úhelníků

Zábradlí – obnova PKO	Sanace PKO in-situ. Očištění povrchu a nanesení nové PKO dle TKP 19C. Výměna zkorodovaného spojovacího materiálu.	100 %*2*45=90 m
Svodidla – obnova PKO	Sanace PKO in-situ. Očištění povrchu a nanesení nové PKO dle TKP 19C. Výměna zkorodovaného spojovacího materiálu.	80 %*2*45=72 m
Protidotyková ochrana – obnova PKO	Sanace PKO in-situ. Očištění povrchu a nanesení nové PKO dle TKP 19C. Výměna zkorodovaného spojovacího materiálu. Pro tuto činnost bude provedeno DIO na převáděné komunikaci a způsobí výluku na přemostované trati.	100 %*2*20*2=80 m2
Vyčištění ÚP	Vyčištění ÚP od volných částí betonu atd.	2*12*1=24 m2
Sanace spodního líce NK	Odstranění volných částí betonu krycí vrstvy, pasivace výztuže, obnova krycí vrstvy. Pro odstranění volných částí betonu se předpokládá použití tlakové vody, viz Souhrnná technická zpráva. Po dohodě zhotovitele a investora může být použita jiná (např. mechanická) metoda. Pro tuto činnost bude provedeno zpřístupnění říms a provedeno DIO na přemostované, případně i na převáděné komunikaci, nebo výluku na přemostované trati.	Ostranění volných částí betonu: 27=27 m2 Vodorovné plochy <20 mm: 5 %*45*12=27 m2

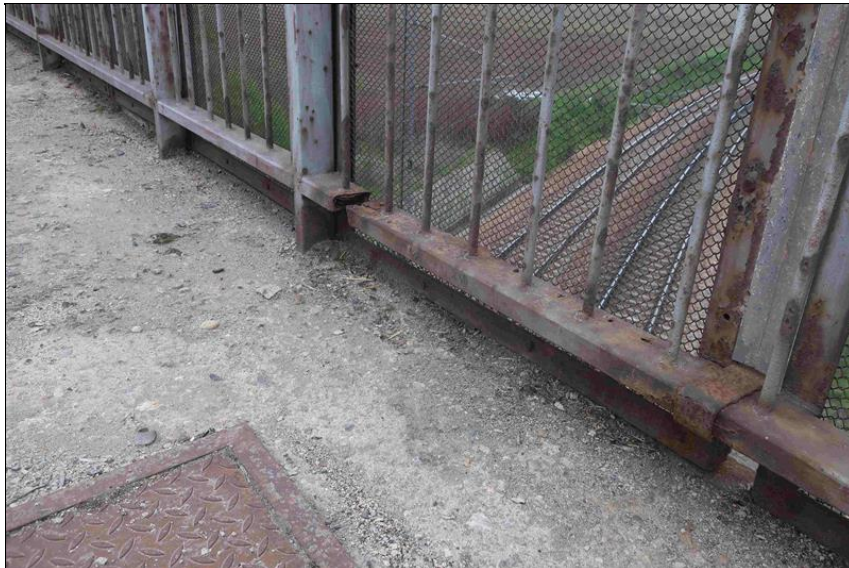
[4.3] 4.2 Zábradlí Zábradlí korodují intenzivně.

korozí dolního madla zábradlí

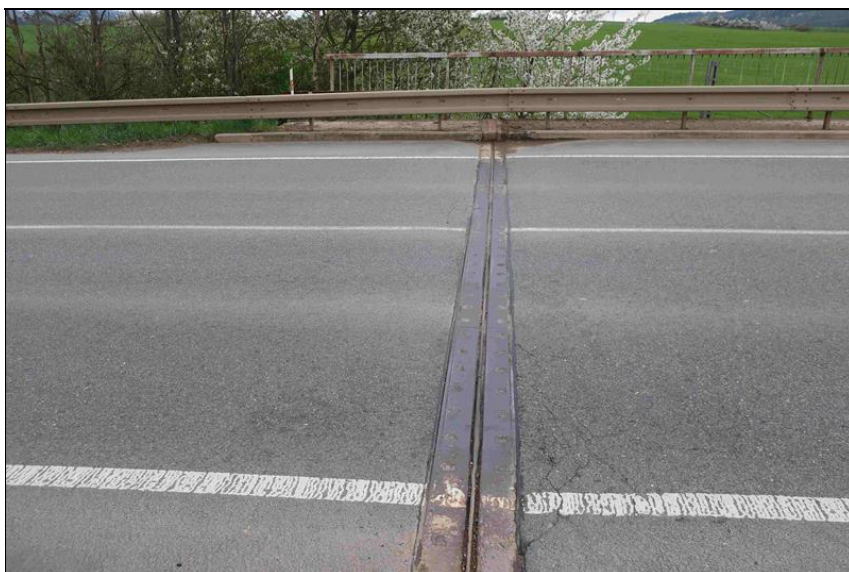
MZ O4

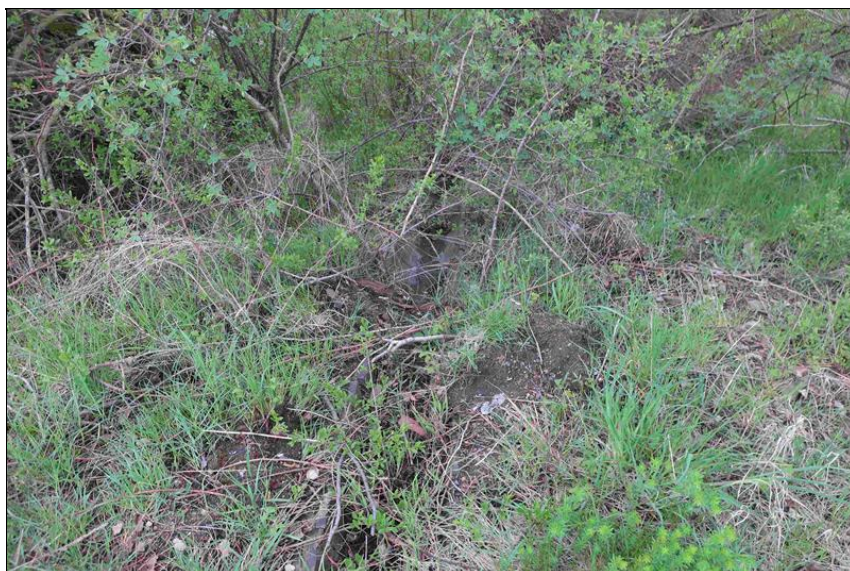
[4.1] 4.8 Odvodnění Odvodňovací rigoly jsou zanesené.

zarostlý odvodňovací skluz

Zajistit vyčištění odvodňovacích rigolů na předmostí.

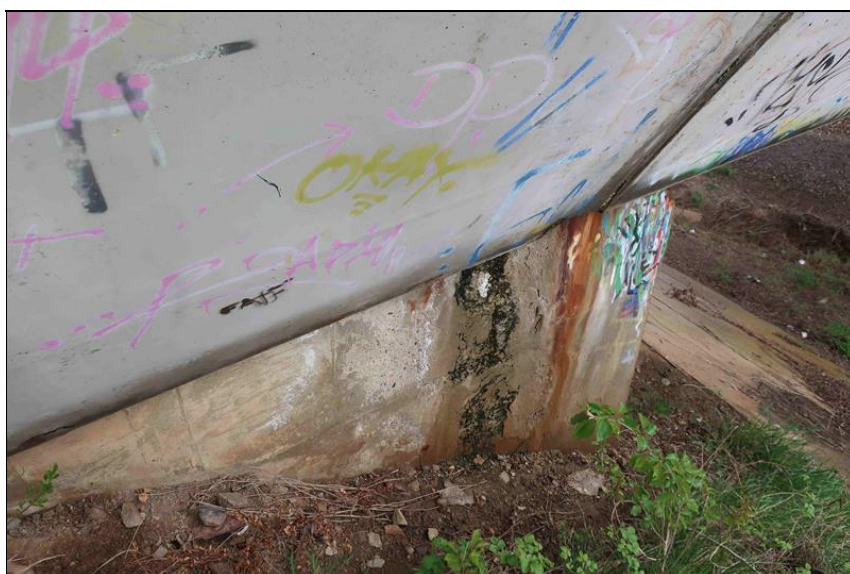
[1.1]	1.2	Mostní podpěry křídla a čelní zdi / Opěry	Při obou krajích jsou na lici O4 patrné výrazné průsaky z úložné spáry, na lici O4 jsou průsaky pouze v omezené míře. NA lici boků obou opěr a všech křídel jsou patrné aktivní průsaky. Beton křídel degraduje.
-------	-----	---	---

levé křídlo O4

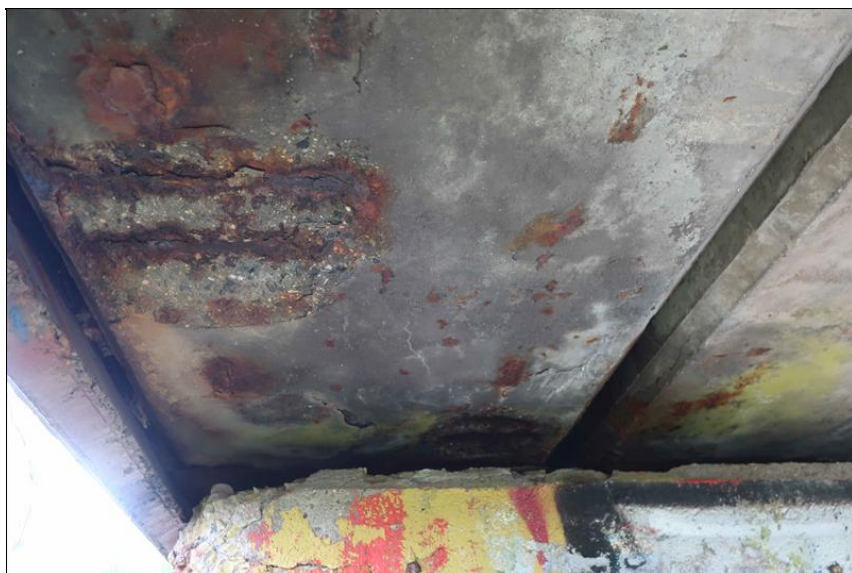
[2.1]	2.1	Nosná konstrukce	U opěry 4 díky průsakům dilatační sparou dochází poškození nosníků zejména při obou stranách (koroze výztuže, degradace betonu, separace krycí vrstvy nad korodující výztuží. K drobným poruchám nosníků pak dále dochází v oblastech drobných průsaků podélnou sparou mezi vnějšími nosníky a římsami.  V oblastech zcela nedostatečné tloušťky krycí vrstvy na spodním lici příčníků nad pilíři dochází k obnažení a následné korozi betonářské výztuže.
-------	-----	------------------	---

spodní líc 1. nosníku v místě uložení  
na O4

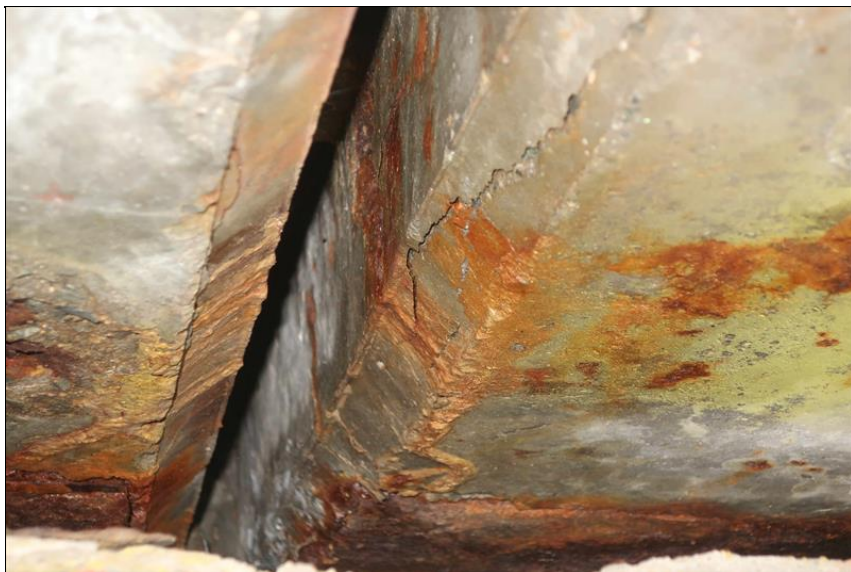
trhliny a stopy koroze v místě průsaku  
v hraně 2. nosníku u O4

Zajistit diagnostický průzkum mostu včetně výpočtu zatížitelnosti, který by měl být zaměřen zejména na ověření stavu předpínací výztuže, stavu ložisek, resp. na ověření možnosti opravy opěr. Na základě výsledků průzkumu bude rozhodnuto o způsobu a rozsahu provedení opravy mostu, resp. o jeho zbytkové životnosti.

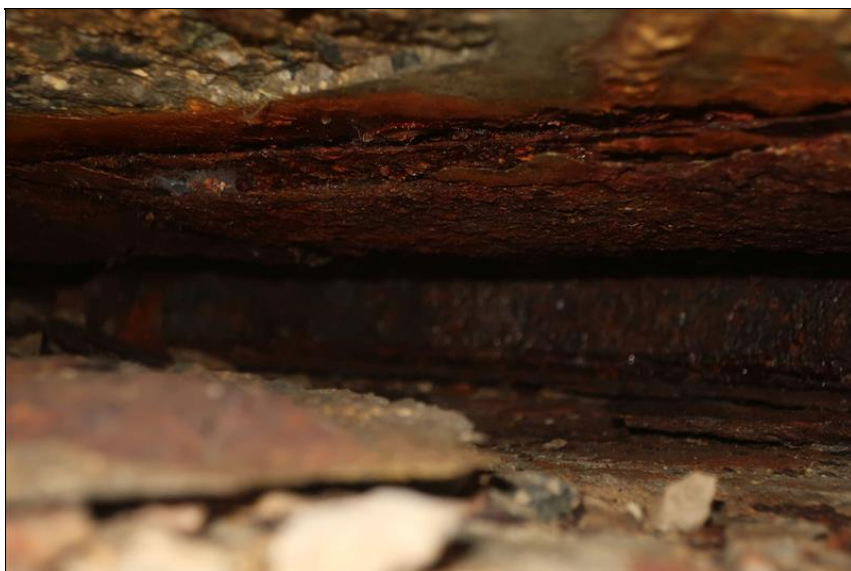
[2.2] 2.2 Ložiska, klouby Zejména na O4 dochází k intenzivní korozi kolejnice díky intenzivním průsakům dilatační sparou.

Hodnoty zatížitelnosti byly redukovány součinitelem stavebního stavu 0,8, špatný stav úložné kolejnice na O4 zatím zatížitelnost neovlivňuje.

intenzivní koroze úložné kolejnice na  
O4  
aktivní průsaky se stopami koroze na  
spodním líci nosníku nad O4

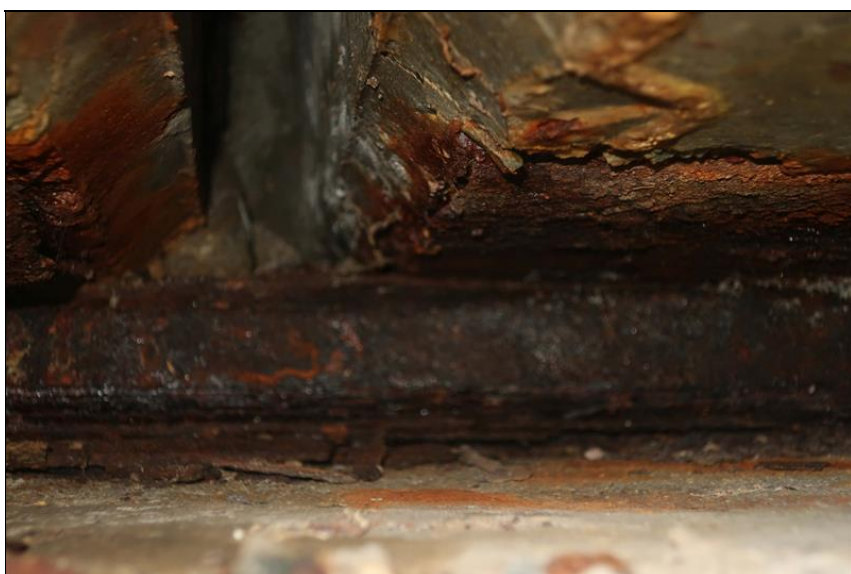
DTTO + separace krycí vrstvy nad  
korodující výztuží

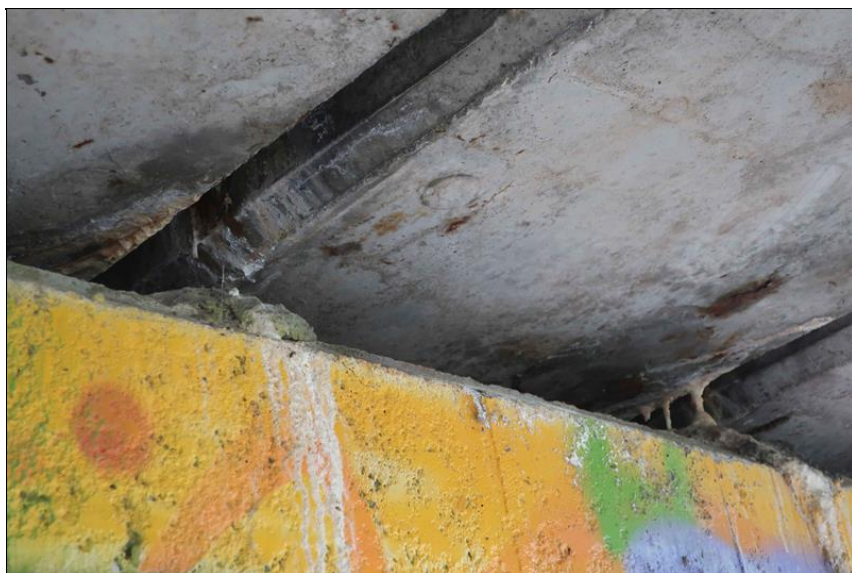
průsaky s výluhy pojiva sparami mezi nosníky nad O4

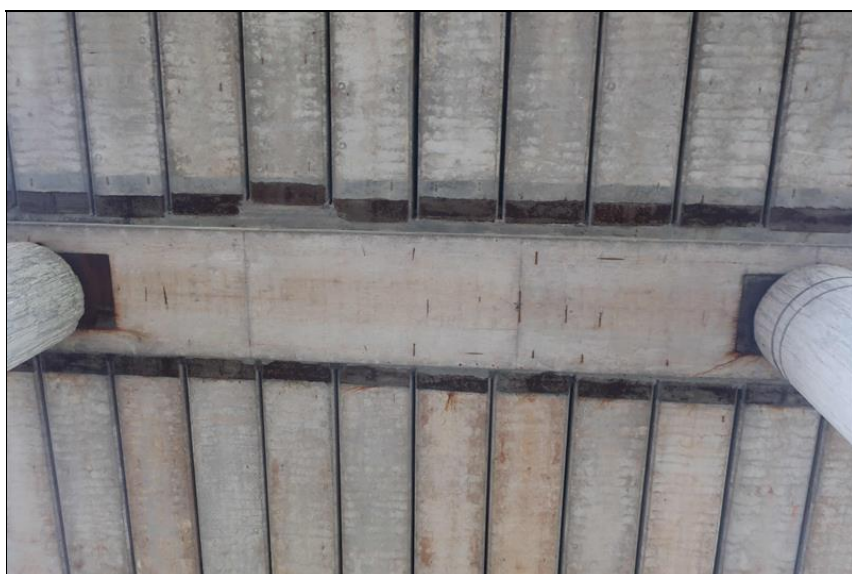
obnažená korodující výztuž na  
spodním líci podporového příčniku nad  
P3

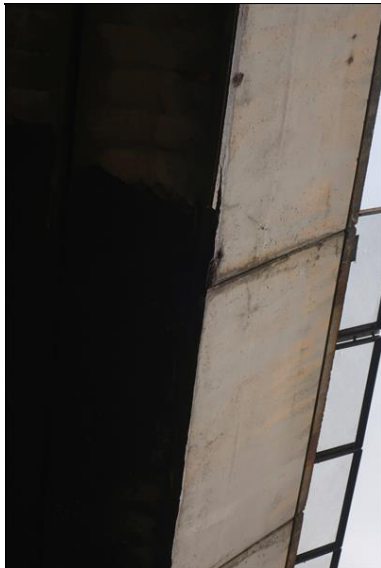
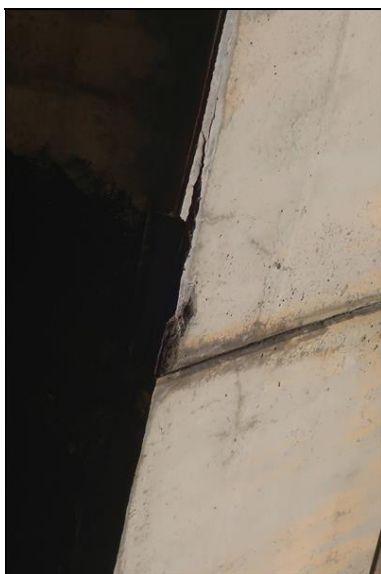
[3.3] 3.3 Římsy, obrubníky, zálivky V oblastech nedostatečné tloušťky krycí vrstvy dochází u říms k obnažení a následné intenzivní korozi betonářské výztuže. Důsledkem je separace krycí vrstvy nad korodující výztuží. Hrozí pád uvolněných vrstev na podcházející železniční trať.

separace krycí vrstvy nad korodující výztuží u římsového prefabrikátu

DTTO - detail

[1] 3.3 Římsy, obrubníky, zálivky Ve spolupráci se SŽ zajistit v rámci výluky snesení uvolněných částí krycí vrstvy z říms tak, aby nemohlo dojít k jejich pádu na podcházející trať. Obnaženou korodující výztuž je vhodné pasivovat ochranným nátěr, který omezí korozní aktivitu dotčené výztuže.

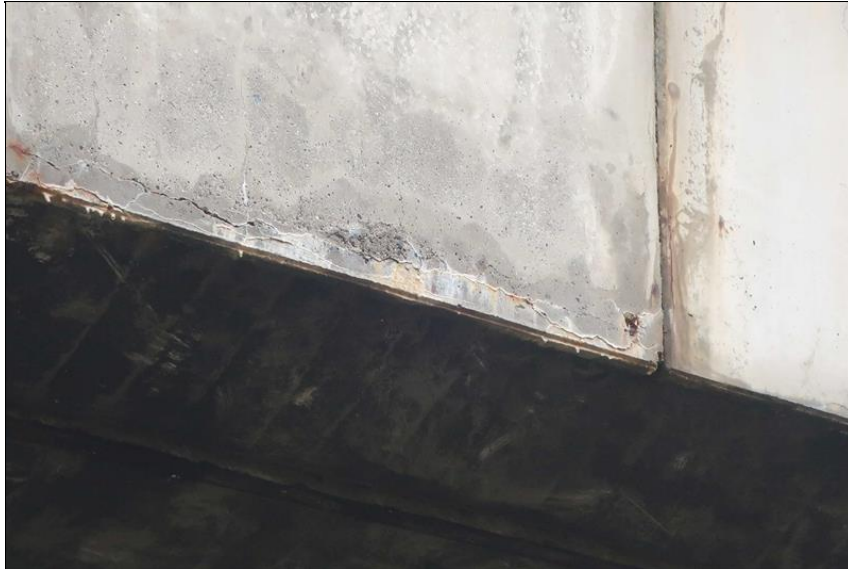
trhliny s výluhy pojiva na spodním líci  
římsového přefabrikátu

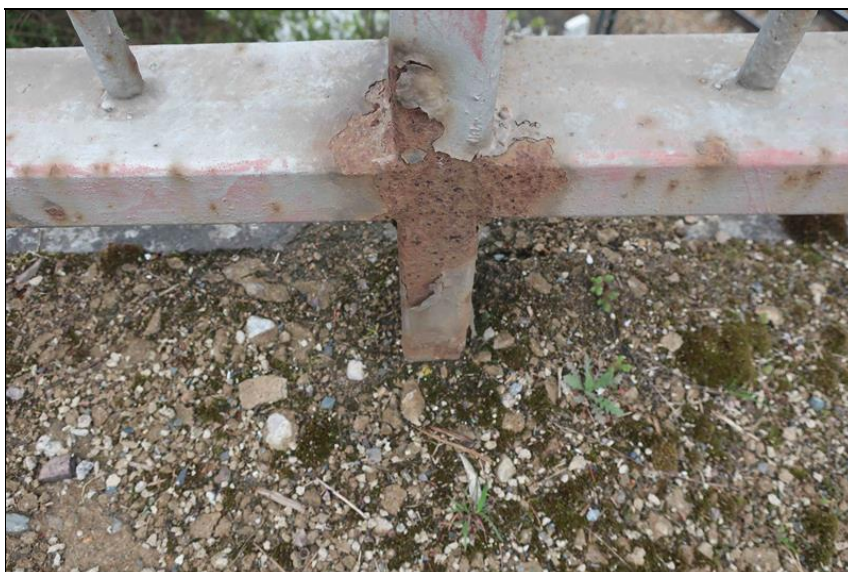
korozí sloupu zábradlí

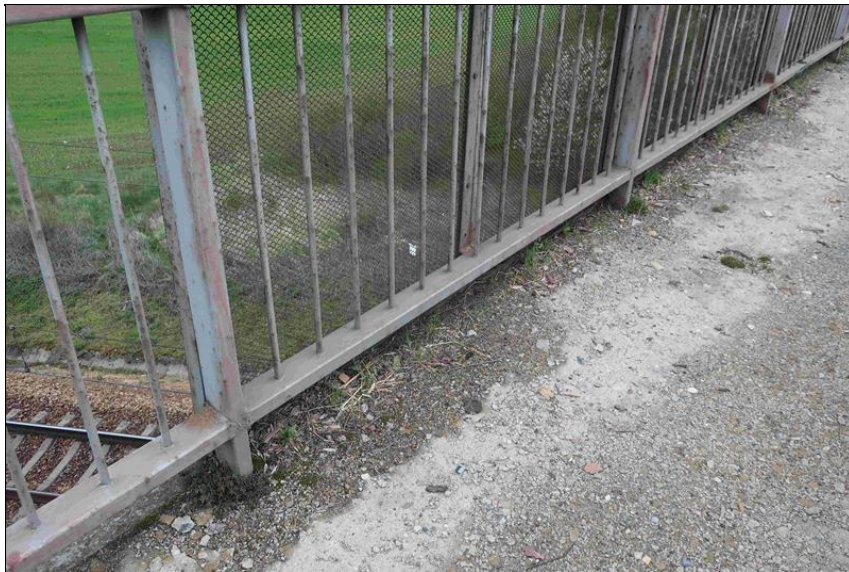
nánosy na chodníku

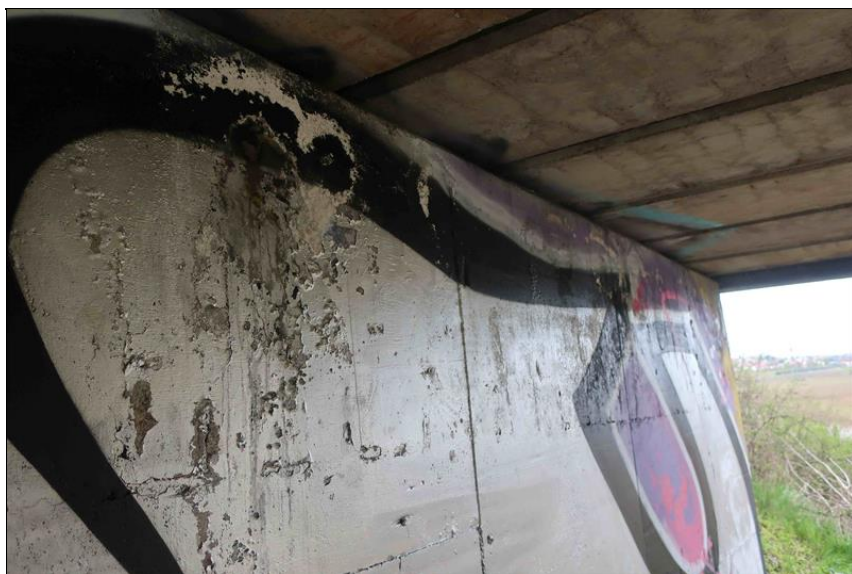
stopy po průsacích na lici ÚP O1

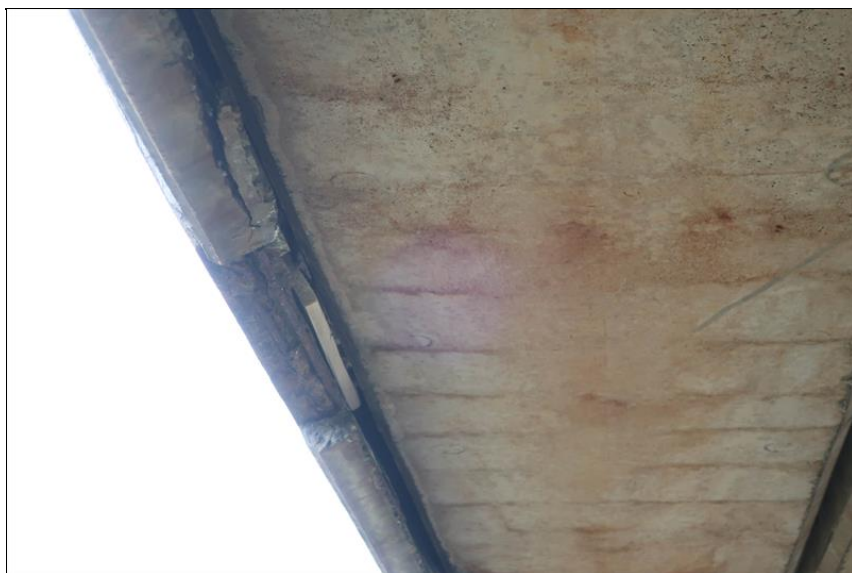
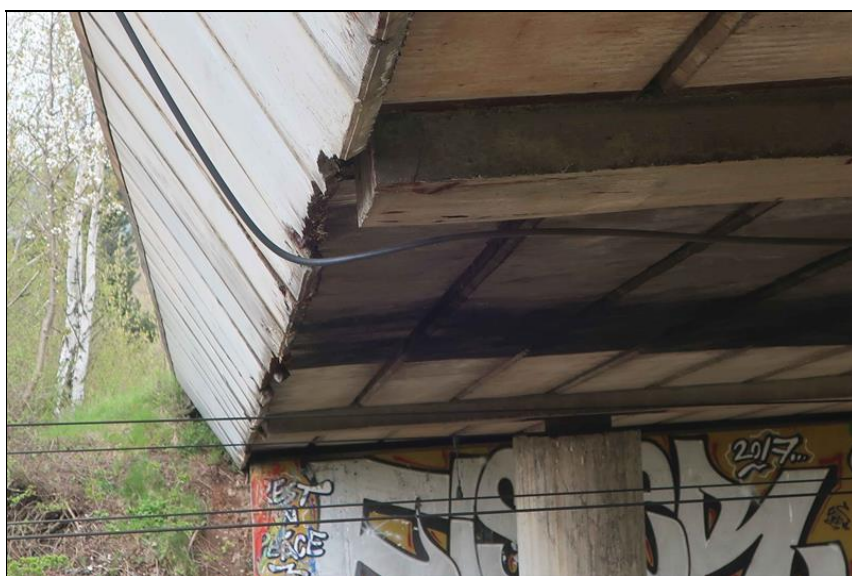
separace krycí vrstvy na spodním lici  
římsového prefabrikátu

DTTO nad tratí

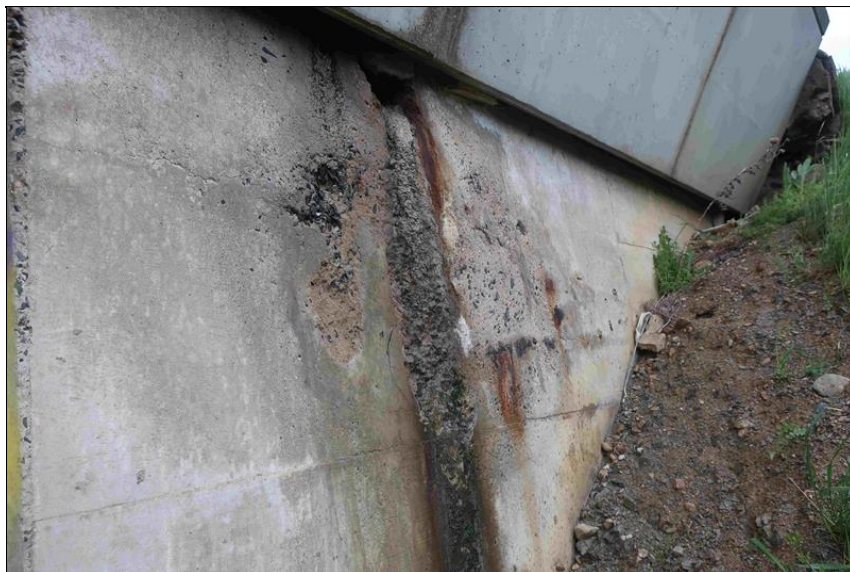
průsak na líci levého křídla O1
