MPM ZAJIŠTĚNÍ BEZPEČNOSTI – TECHNICKÁ POMOC A ZJEDNODUŠENÁ PD

SO 215 – MOST EV. Č. 611-018

MIMOŘÁDNÁ PROHLÍDKA

Objekt: Most ev.č. 611-018 (Most přes trať ČD Praha - Kolín v Poděbradech)

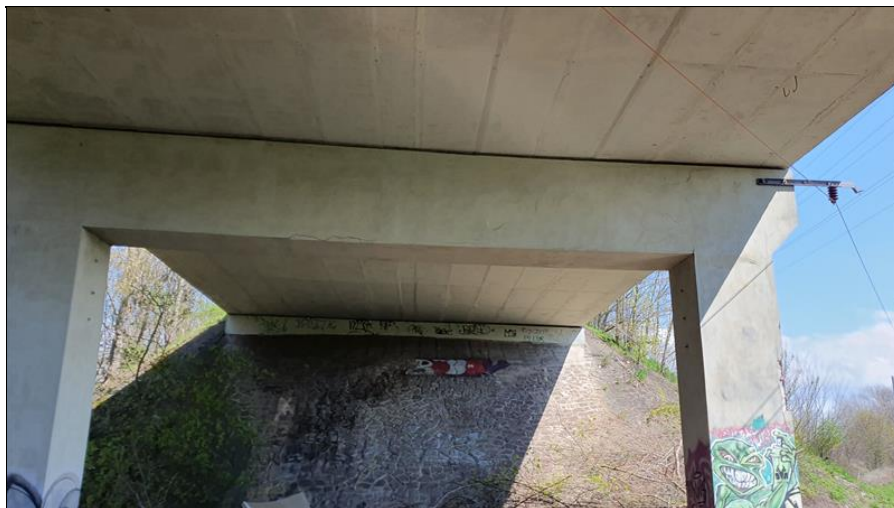
Podhled NK.

[2.1] 2.1 Nosná konstrukce Lokálně odpadá nízka krycí vrstva a koroze příčné výztuže. Šikmé trhliny v koncích nosníků. Nad železniční tratí mírné znečištění kouřovými plyny.

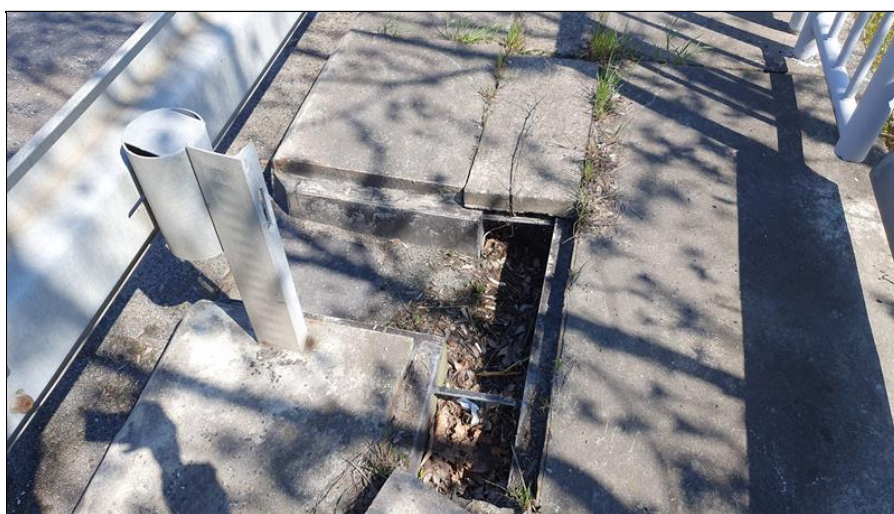
Odvodňovač P.

[4.1] 4.8 Odvodnění Skluzy a příkopy u OP částečně zanesené. Odvodňovače na mostě bez poklopů a zarostlé.

[10]	4.8	Odvodnění	Vyčistit skluzy u mostu a odvodňovače na mostě.
[11]	4.3	Dopravní značení, označení objektu	Obnovit a doplnit směrové sloupky.
[12]	4.6	Území pod mostem a přístup. cesty	Vysekát vegetaci v okolí mostu. Odstranit vegetaci uchycenou na opevnění.

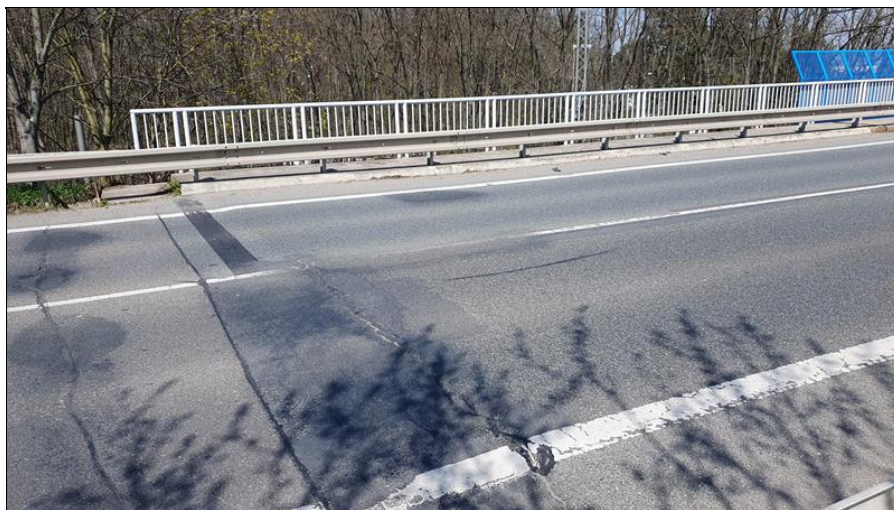
MZ OP1.

[2.3] 2.3 Mostní závěry EMZ mírně deformované, především na pravé straně. Lokálně trhliny podél zálivky EMZ. Mírně degradované těsnění dil. spár na římsách, uchycená vegetace, na OP1 vpravo těsnění chybí.

[3]	1.2	Mostní podpěry křídla a čelní zdi	Odstranit části omítky, které hrozí pádem do kolejiště.
[4]	2.3	Mostní závěry	Zatěsnit trhliny podél EMZ.
[5]	2.3	Mostní závěry	Obnovit a doplnit těsnění dil. spár na římsách.
[6]	3.1	Vozovka	Zatěsnit spáry a trhliny na vozovce.
[7]	3.1	Vozovka	Odstranit nánosy a vegetaci na krajnicích.
[8]	3.2	Chodníky	Vyměnit poškozené krycí desky žlabu na chodnicích, doplnit chybějící.
[9]	3.2	Chodníky	Obnovit nátěr obruby.

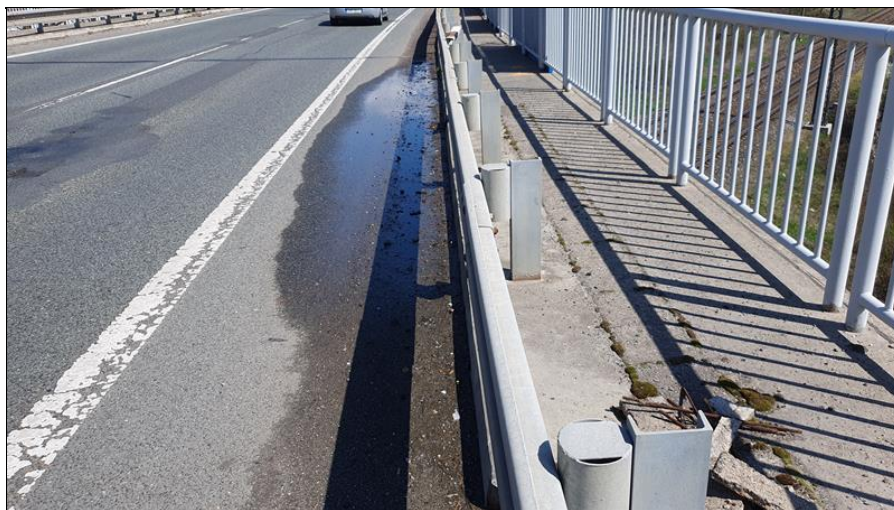
Krajnice P.

[3.1] 3.1 Vozovka Povrch deformovaný, koleje, degradace. Lokálně na vozovce vysprávký, více vpravo a u MZ. Příčné trhliny před a za mostem. Na krajnici nánosy, vegetace ve spáře podél obrubníku. Stojící voda u P krajnice.

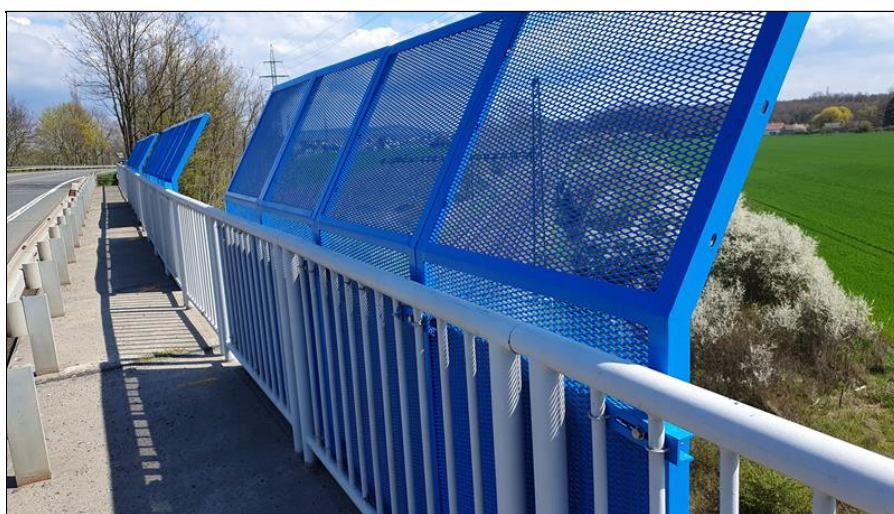
Protidotyková ochrana P.

Některé směrové sloupky uvolněné, nebo poškozené. Modré směrové sloupky neosazené.
[4.5]	4.4	Zábrany protidotykové, kouřové, protinárazové, ledolamy a pod.
		Nové protidotykové zábrany. Chybí varovné tabulky.
[4.6]	4.6	Území pod mostem a přístup. cesty
		V opevnění pod mostem lokálně trhliny. Lokálně v opevnění uchycená vegetace. Okolí OP zarostlé.
[4.7]	4.7	Cizí zařízení
		Na podpěrách troleje koroze. Ukolejnění bez zjevných závad.

[1]	3.5	Izolační systém NK	Vyměnit korodující plechy po římsami nad PIL.
[2]	4.4	Zábrany protidotykové, kouřové, protinárazové, ledolamy a pod.	Osadit varovné tabulky.

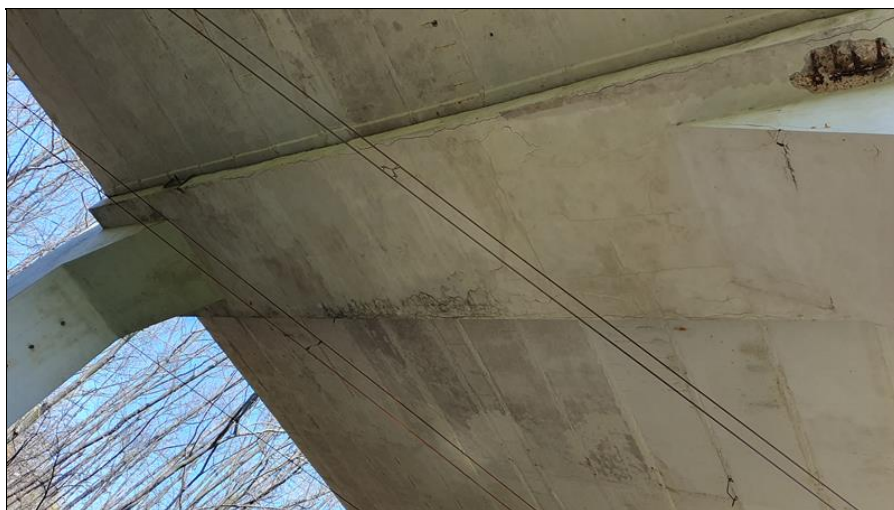
PIL3.

[1.1]	1.1	Základy mostních podpěr a křídel	Základy nepřístupné. Zjevné závady nezjištěny.
[1.2]	1.2	Mostní podpěry křídla a čelní zdi	Opěry - na ÚP a křídlech sítě trhlin s průsaky a výluhy, rezavé stopy, výrazná trhlina na křídle OP5L, křídla OP5 krátká (vzniká kaverna). Pilíře - významné svislé trhliny, na stativech podélné trhliny, lokálně rezavé skvrny, na P stojce PIL4 a stativu PIL plošně odpadlý beton a odhalená korodující výztuž. Stativo PIL3 (nad trati) - popraskaná omítka, hrozí pád do trati. Posprejováno.
