MPM ZAJIŠTĚNÍ BEZPEČNOSTI – TECHNICKÁ POMOC A ZJEDNODUŠENÁ PD

SO 201 –
MOST EV. Č. 116–019a

Most 116-019a

HLAVNÍ PROHLÍDKA

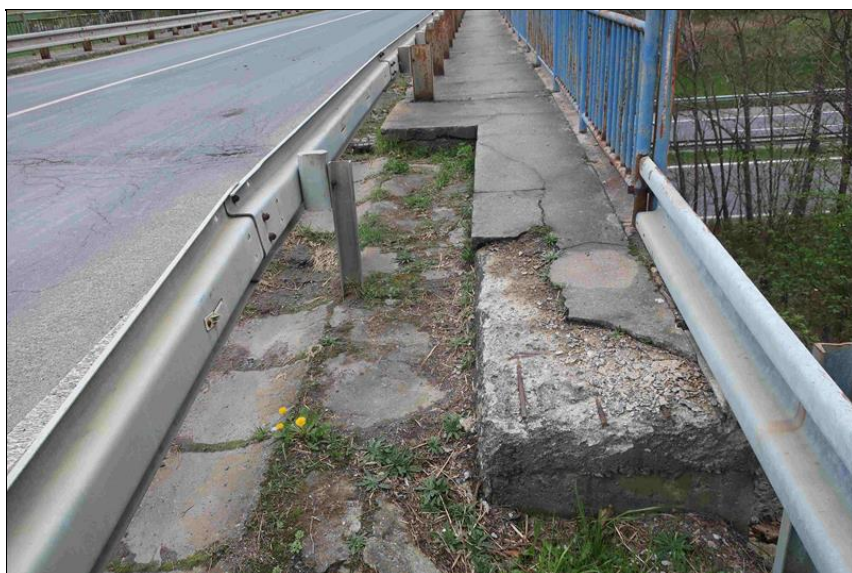
[3.3] 3.3 Římsy, obrubníky, zálivky Beton říms degraduje. Zejména na spodním líci říms dochází k separaci krycí vrstvy nad korodující výztuží, hrozí pád uvolněných částí krycí vrstvy na podcházející dálnici.

degradace betonu pravé římsy na předmostí za O4

[2] 3.3 Římsy, obrubníky, zálivky Ve spolupráci s ŘSD (v ochranném pásmu D4) zajistit v rámci DIO snesení uvolněných částí krycí vrstvy z římsy tak, aby nemohlo dojít k jejich pádu na podcházející dálnici. Obnaženou korodující výztuž je vhodné pasivovat ochranným nátěr, který omezí korozní aktivitu dotčené výztuže.

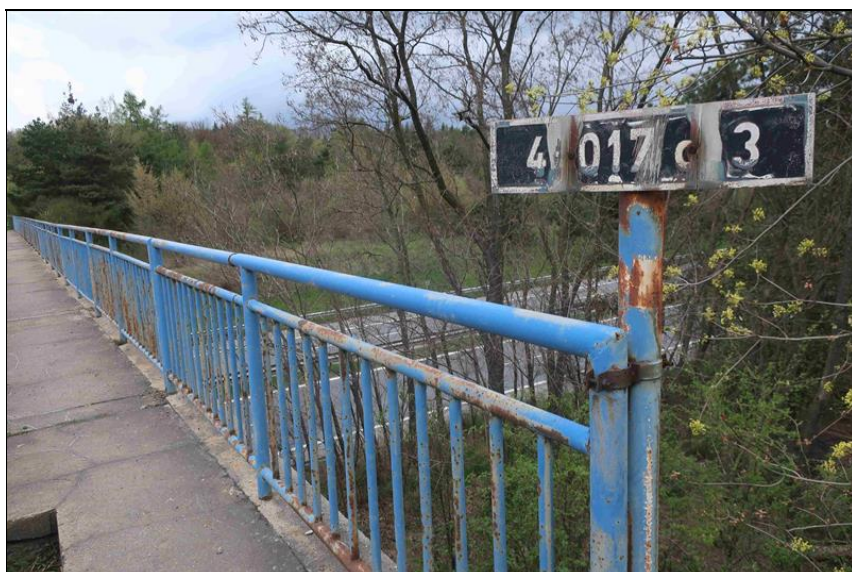
[4.4] 4.3 Dopravní značení, označení objektu Evidenční čísla neodpovídají značení dle mostní evidence.

osazená evidenční čísla neodpovídají mostní evidenci

| [5] | 4.3 | Dopravní značení, označení objektu | Zajistit osazení správných evidenčních čísel. |

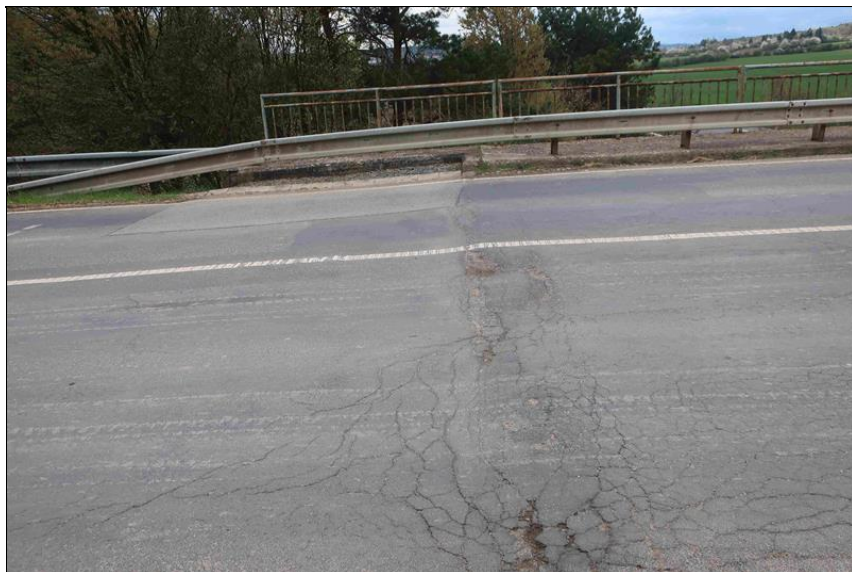
[3.1] 3.1 Vozovka Kryt vozovky je nerovný, hojně opravovaný s výtluky a trhlinami. Žlaby podél chodníků jsou zarostlé a zanesené.

rozpad krytu vozovky nad O4

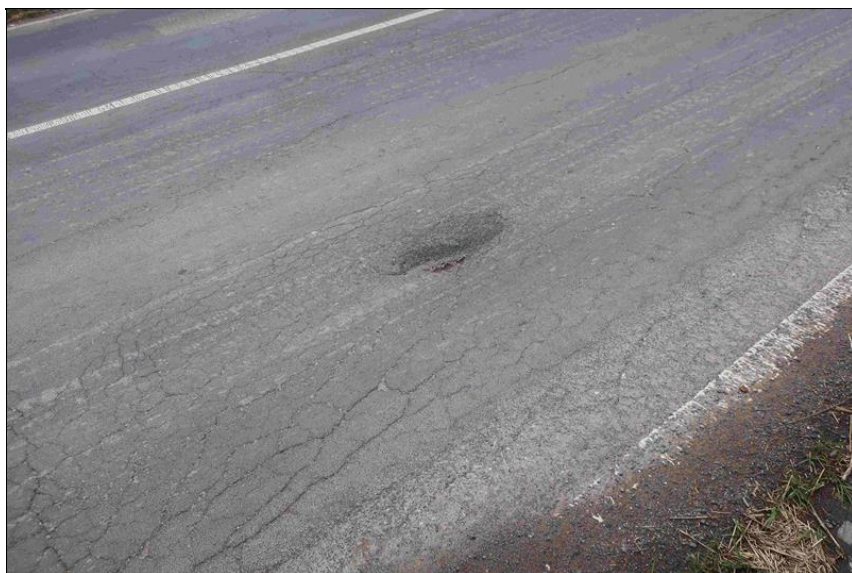
výtluk v krytu vozovky

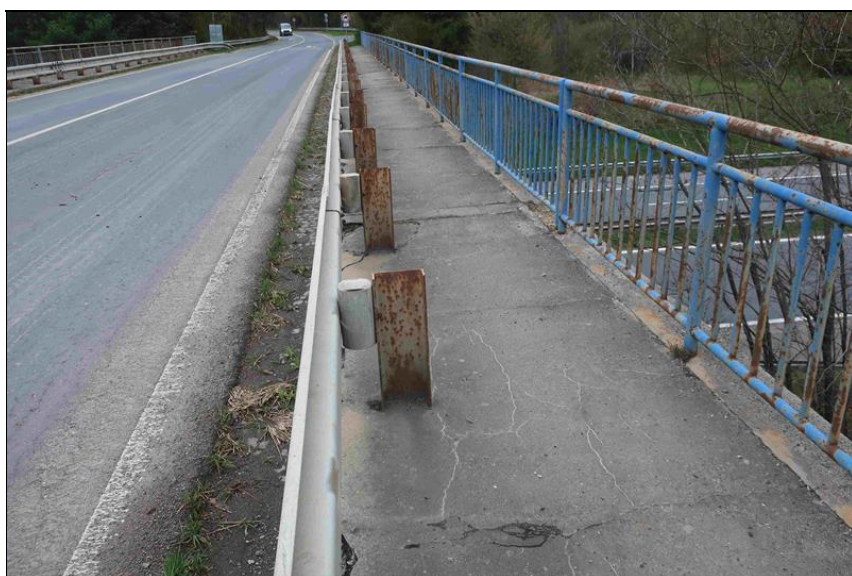
[4.2] 4.1 Svodidla/Zábradelní svodidla Korodují zejména sloupky svodidel.

[4.3] 4.2 Zábradlí Zábradlí je na hranici životnosti, v zásadě celoplošně koroduje.

levý chodník
koroze sloupků svodidel
koroze zábradlí

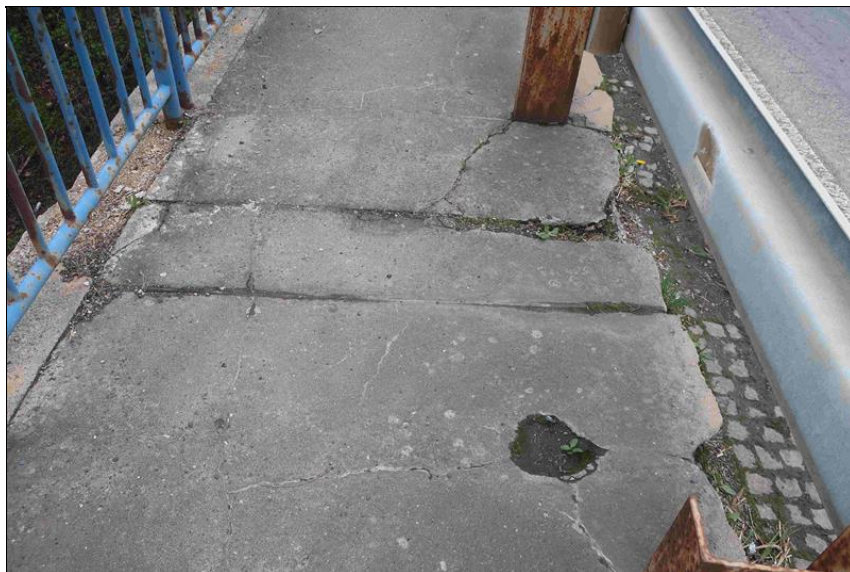
trhliny v krytu levého chodníku
degradace betonu římsy

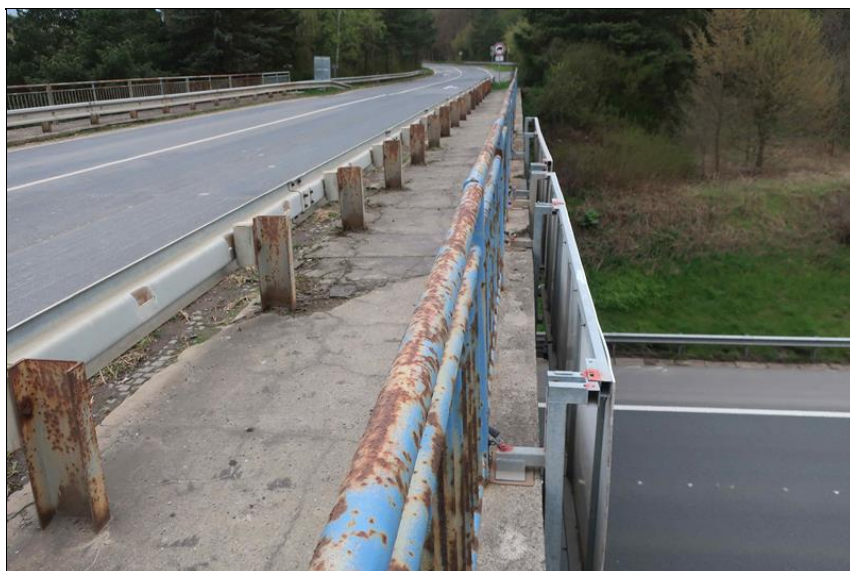
osazené reklamní panely

rozpad římsy nad dálnicí D4 v oblasti osazených reklamních poutačů

[1] 3.3 Římsy, obrubníky, zálivky S ohledem na poruchy římsy je vhodně zajistit snesení osazených reklamních poutačů včetně osazovacích prvků.

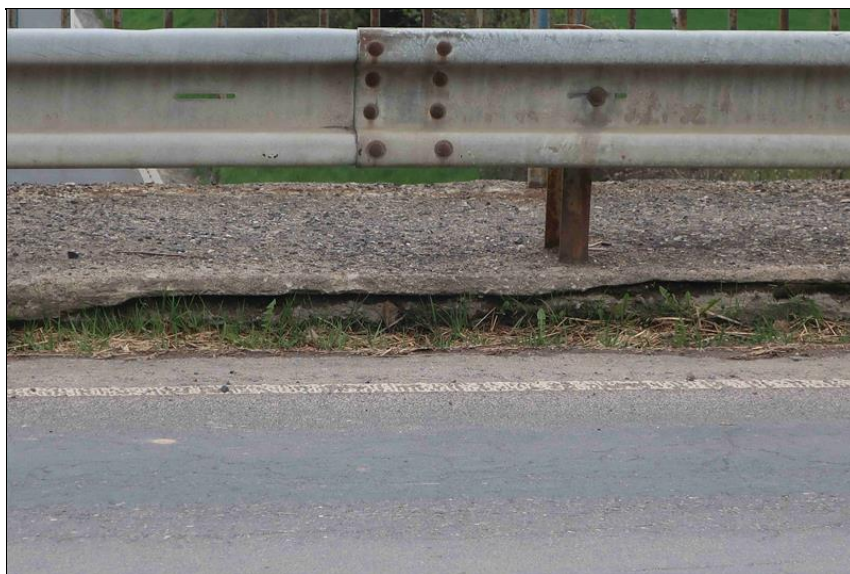
[3.2] 3.2 Chodníky Beton chodníků se místy zcela rozpadá.

rozpad betonu pravého chodníku

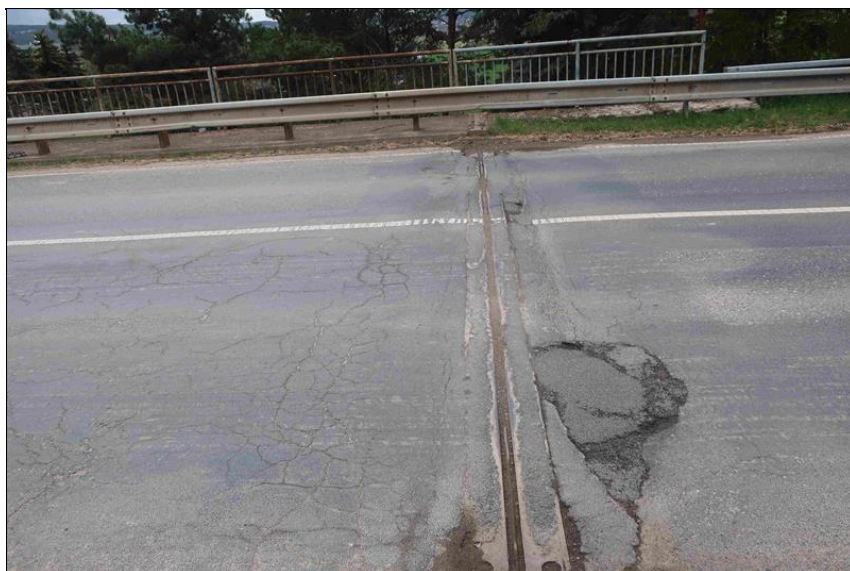
[2.3] 2.3 Mostní závěry Oba MZ jsou nefunkční, obě dilatační spáry významně protékají.

MZ O1
poruchy krytu vozovky v okolí MZ O1

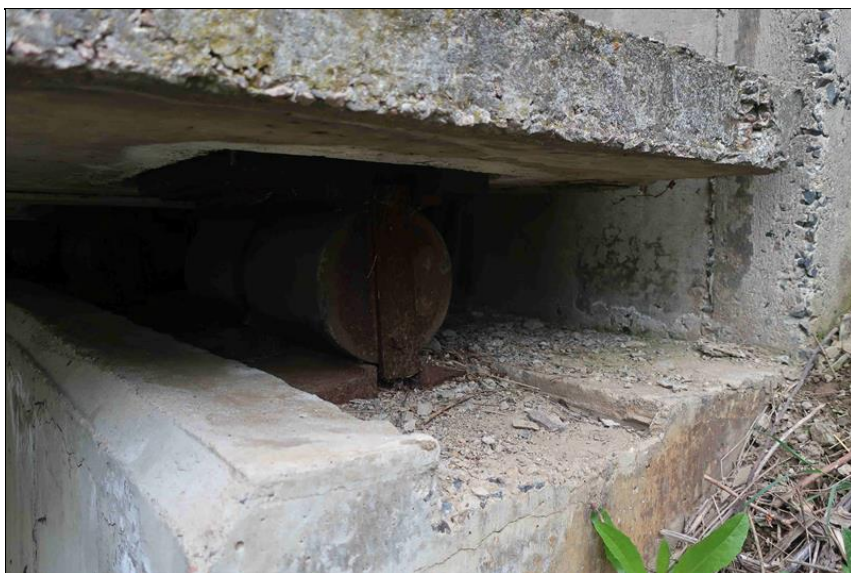
ložisko pod 1. nosníkem na O1
koroduje

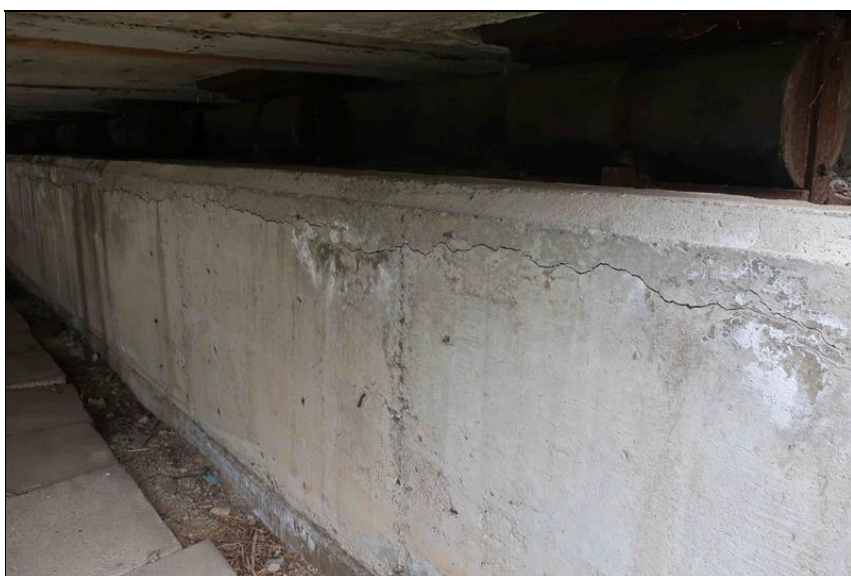
[1.1]	1.2	Mostní podpěry křídla a čelní zdi / Opěry	Na úložné prahy významně zatéká dilatačními sparami (zejména u O4). Odpadlý degradovaný beton dotčených konstrukčních částí leží na horním líci ÚP a nánosy vytváří vysoce korozivní prostředí. V hranách ÚP jsou trhliny způsobené rozpínáním korodující výztuže. Na bocích opěr jsou patrné aktivní průsaky. Na ZZ O4 dochází k hloubkové degradaci betonu a intenzivní korozi dotčené výztuže.
[1.2]	1.2	Mostní podpěry křídla a čelní zdi / Pilíře	Na líc stojek pilířů jsou patrné lokálně nepravidelné zavhlé trhliny max. zjištěné šířky 0,05 mm. Na spodním líci stativ pilířů je v oblastech nedostatečné tloušťky krycí vrstvy obnažená korodující betonářská výztuž.

trhlina v hraně ÚP O1 je způsobená
rozpínáním koroze výztuže

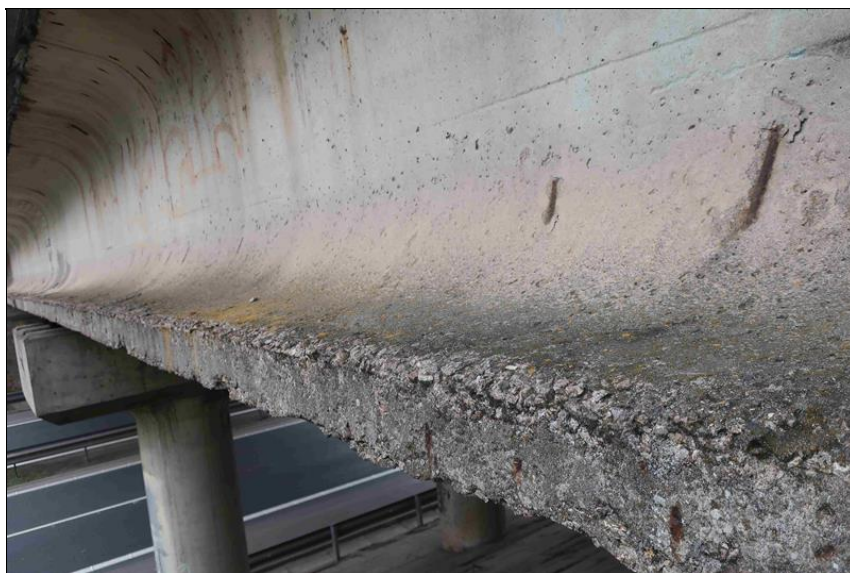
povrchová degradace betonu na
vnějším boku 1. nosníku v 1. poli

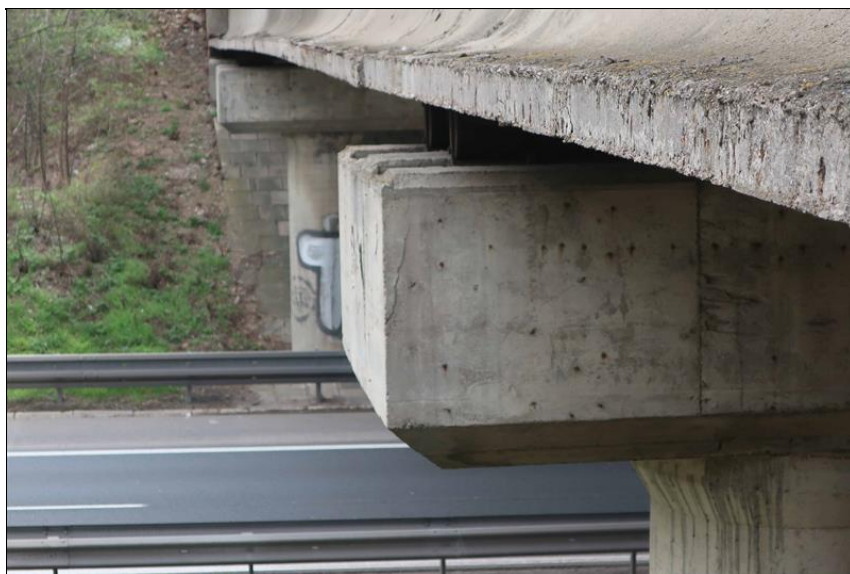
uložení NK na P2 vlevo
trhlina v hraně stativa

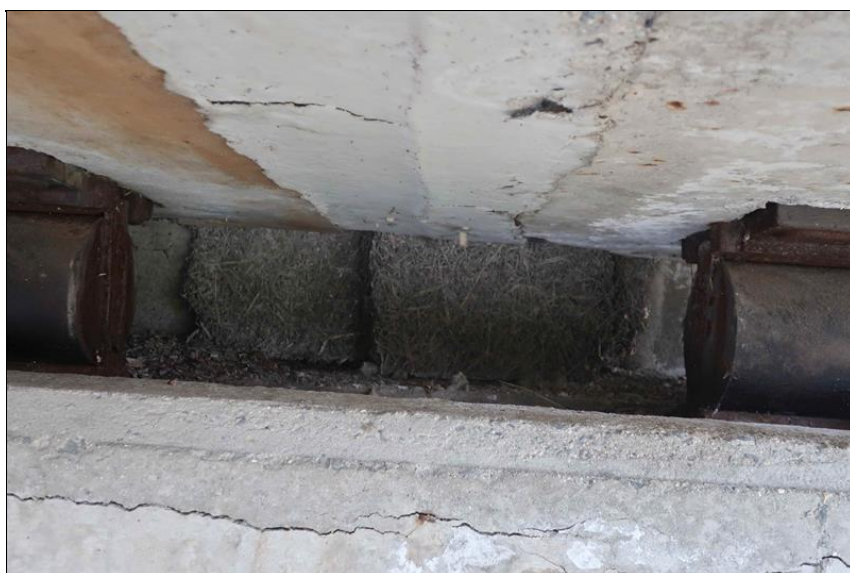
stopy po průsacích na líci ZZ O1

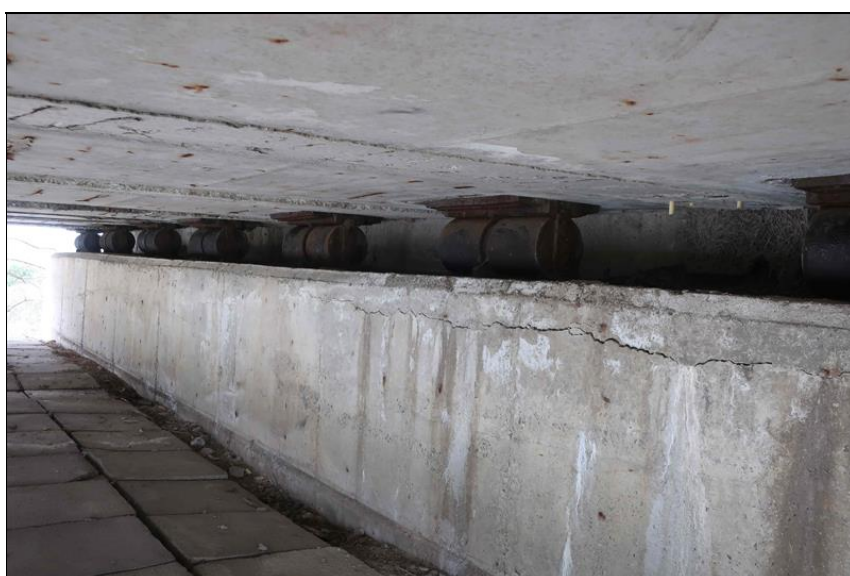
poruchy ÚP O1

| [3] | 1.2 | Mostní podpěry křídla a čelní zdi / Opěry | Zajistit vyčištění úložných prahů obou opěr. |

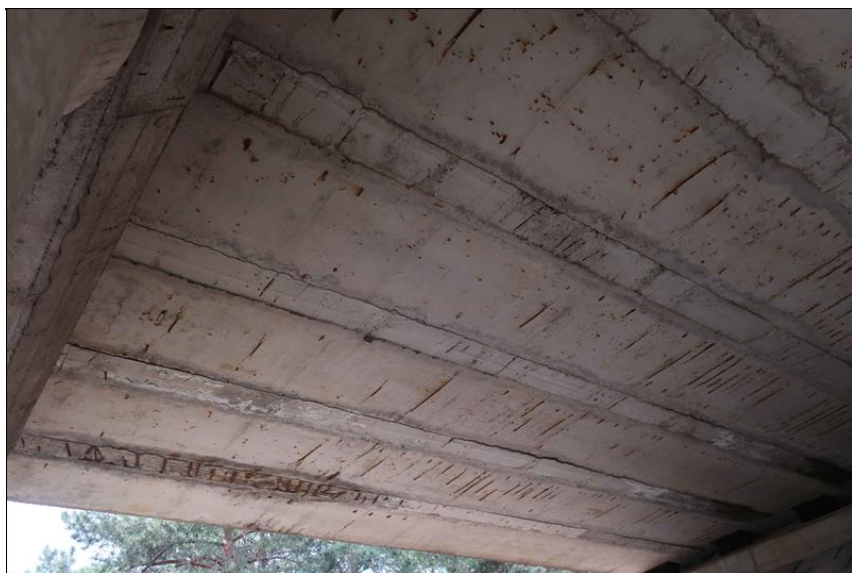
DTTO, průsak sparou mezi 8. a 9.
nosníkem v 1. poli

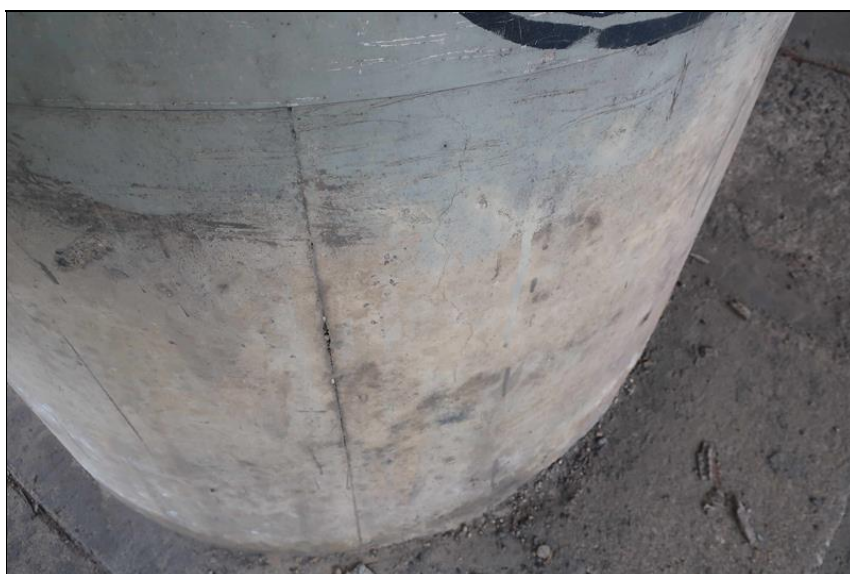
nepravidelné zavhlé trhliny na líci
stojky P2

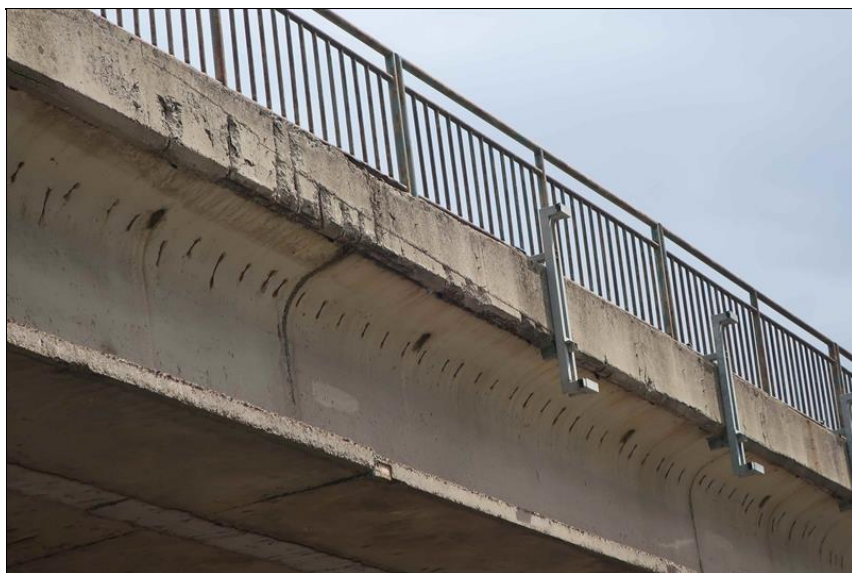
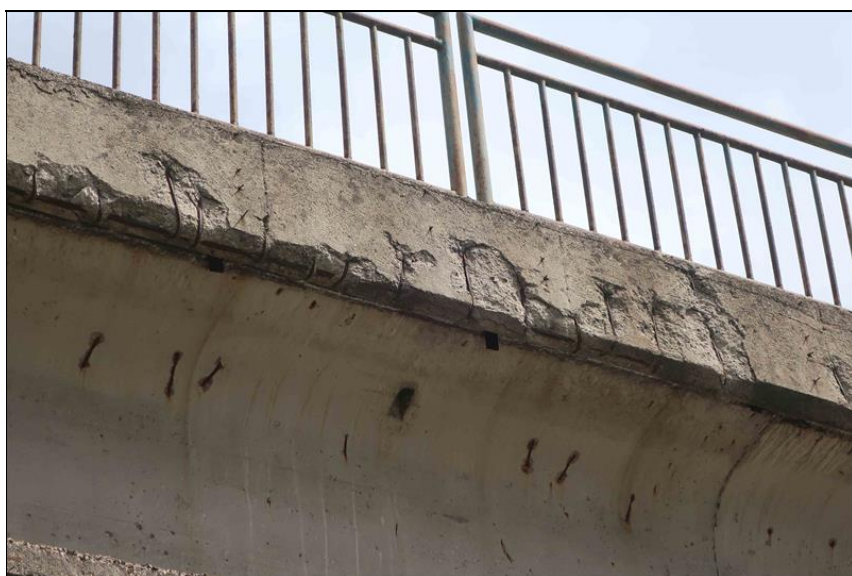
odpadávající krycí vrstva nad
korodující výztuží u pravé římsy ve 2.
poli

DTTO - detail

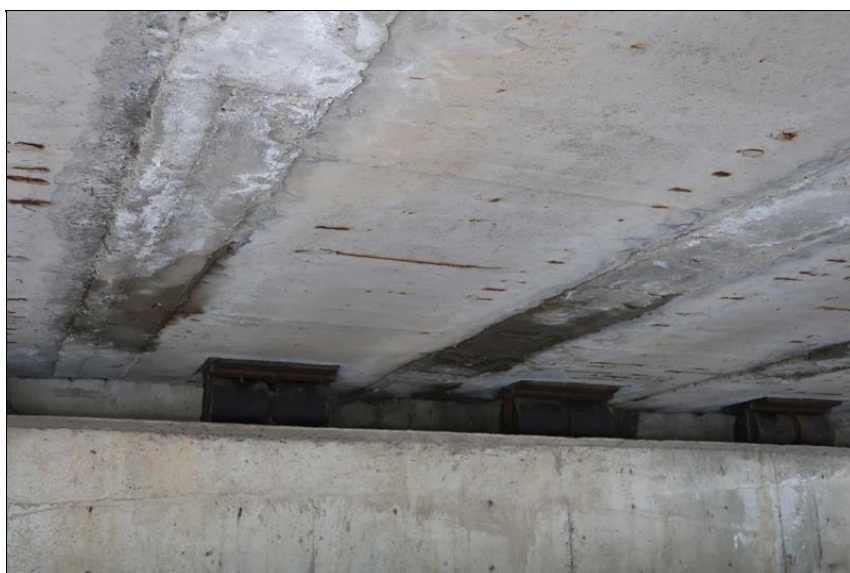
detail průsaků sparami mezi 7.-9.
nosníkem nad O1

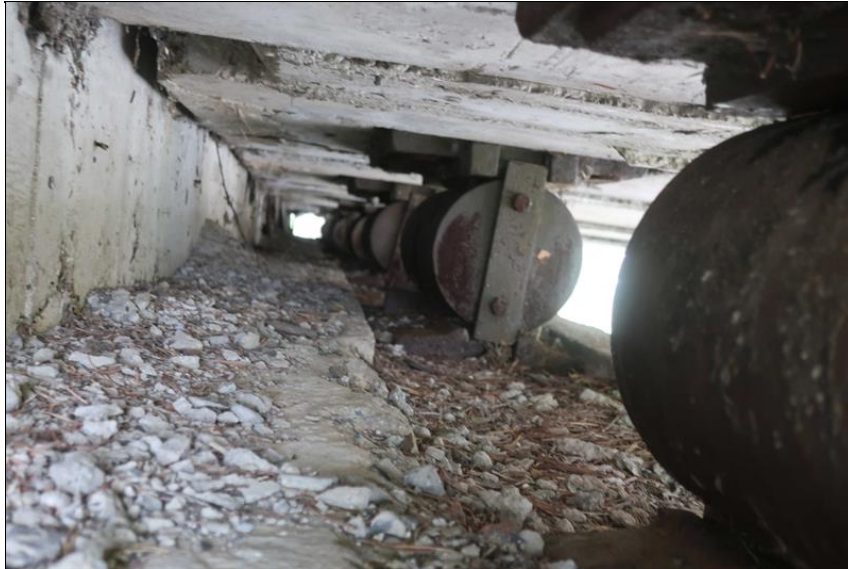
nánosy degradovaného betonu na
horním líci ÚP O1

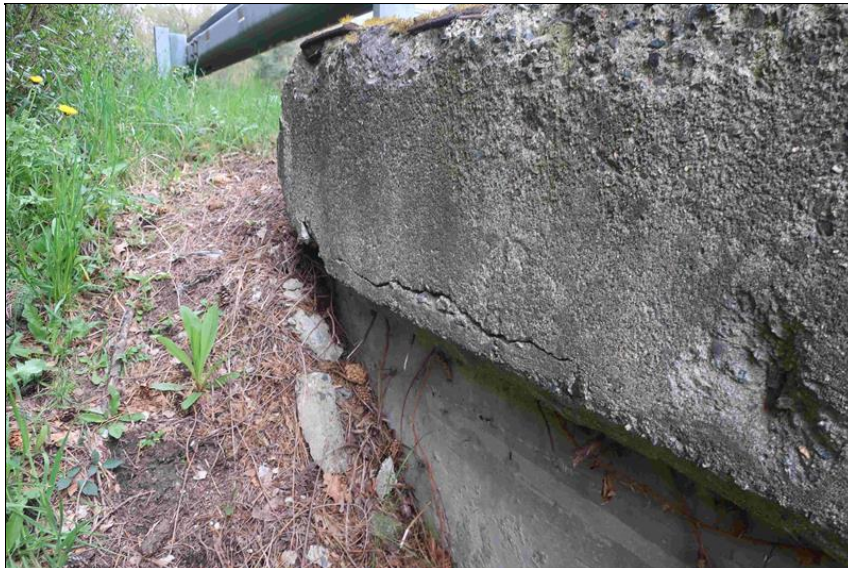
separace krycí vrstvy na spodním líci
pravá římsy u O1

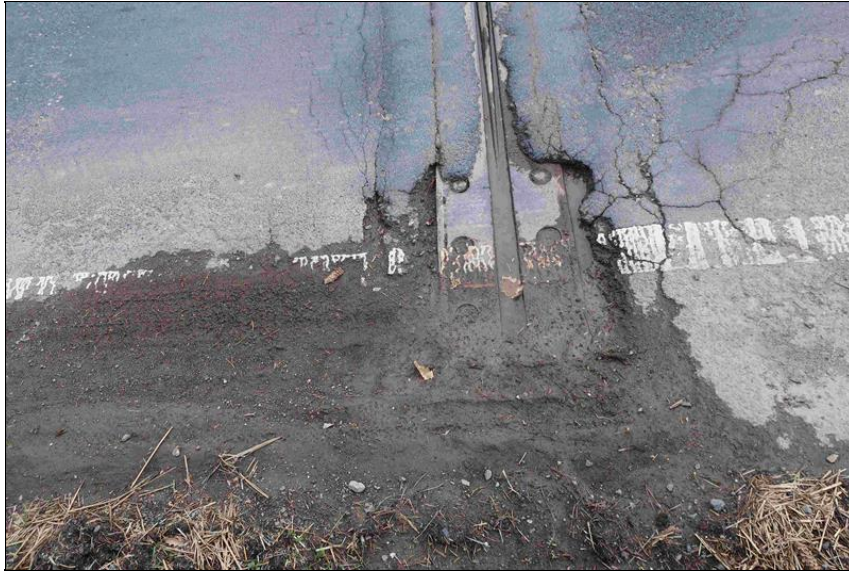
zanesený MZ O1 u pravého chodníku

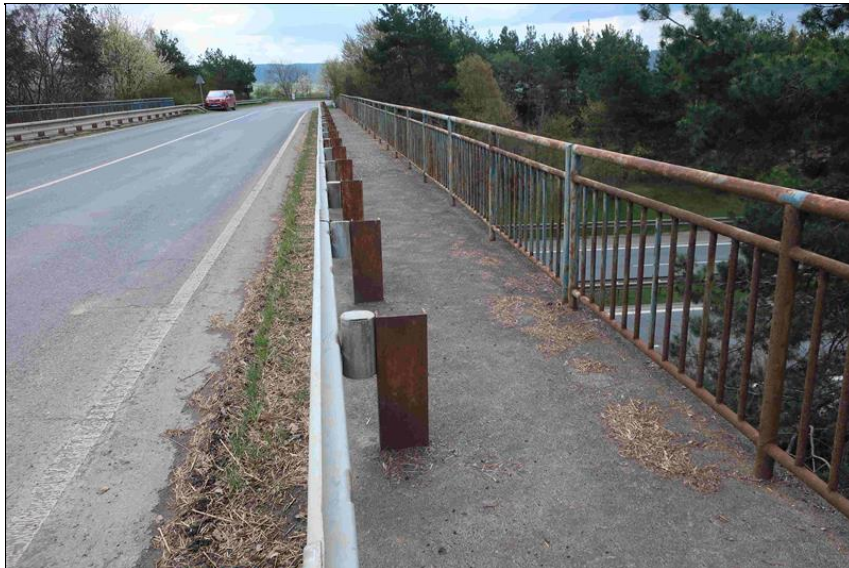
nánosy v odvodňovacím žlábků,
koroze sloupků svodidel,
koroze pravého zábradlí

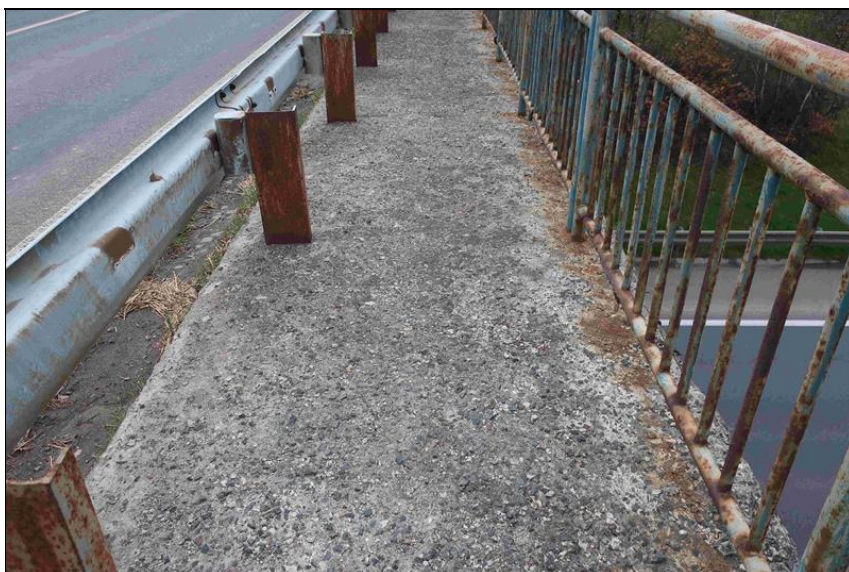
degradace betonu na horním líci
pravého chodníku

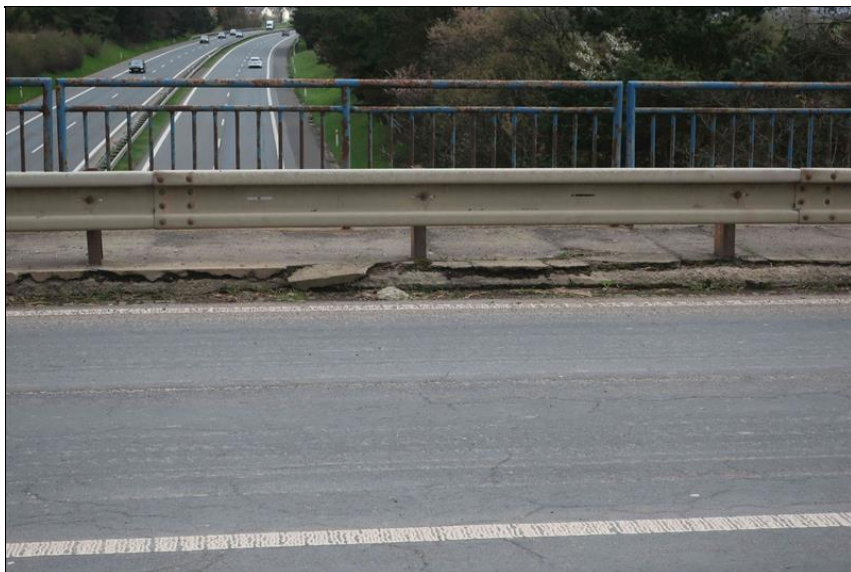
rozpad betonu levého chodníku

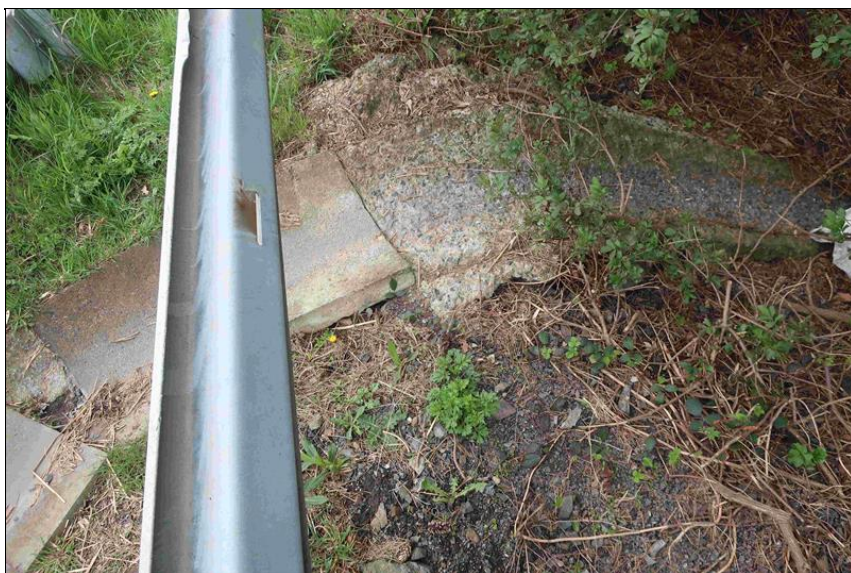
[4.1] 4.8 Odvodnění Odvodňovací rigoly za O4 jsou částečně zanesené, zarostlé či podemleté.

částečně podemletý odvodňovací skluz

| [4] | 4.8 | Odvodnění | Zajistit zprovoznění rigolů za O4. |

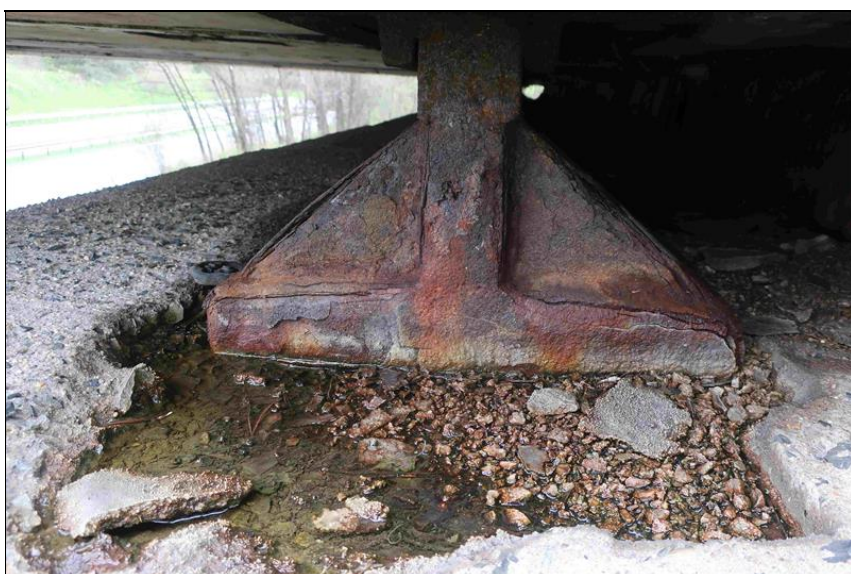
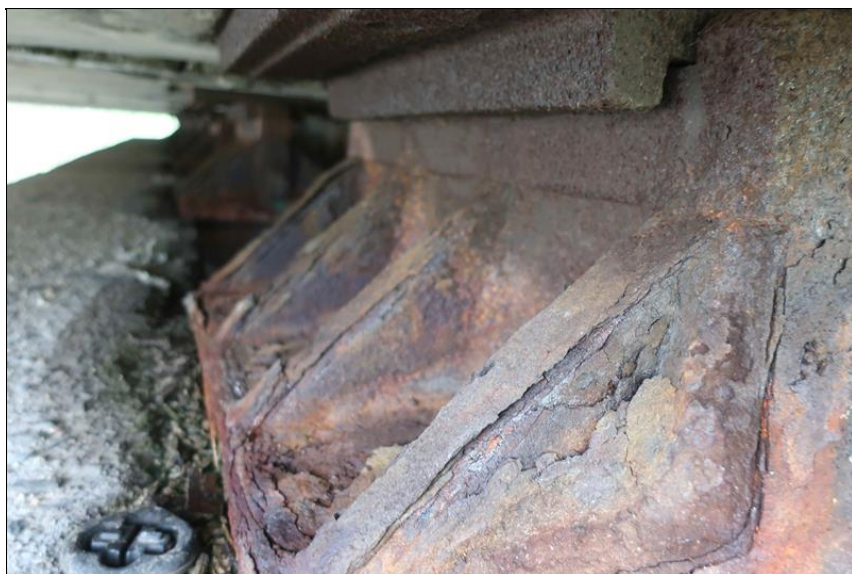
korodující pevné ložisko na O4 pod 9. nosníkem

DTTO

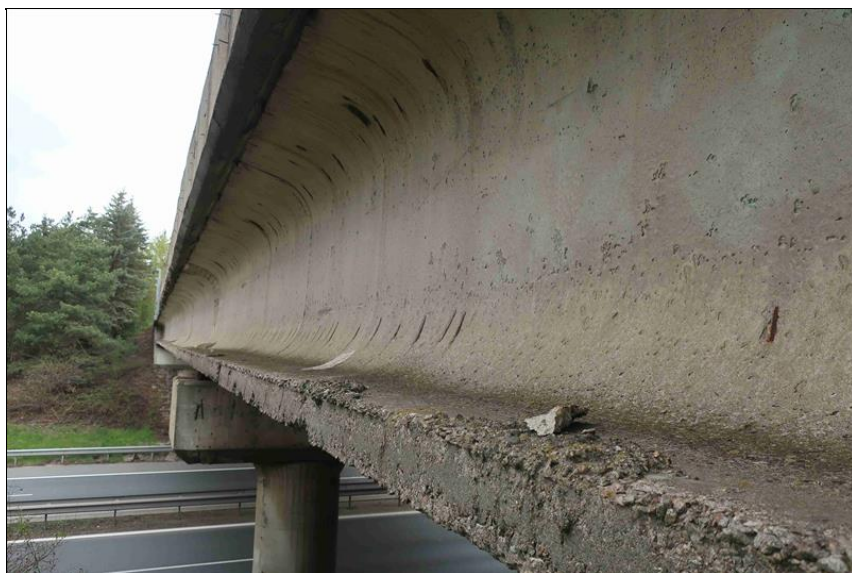
degradace betonu na vnějším boku 9. nosníku ve 3. poli

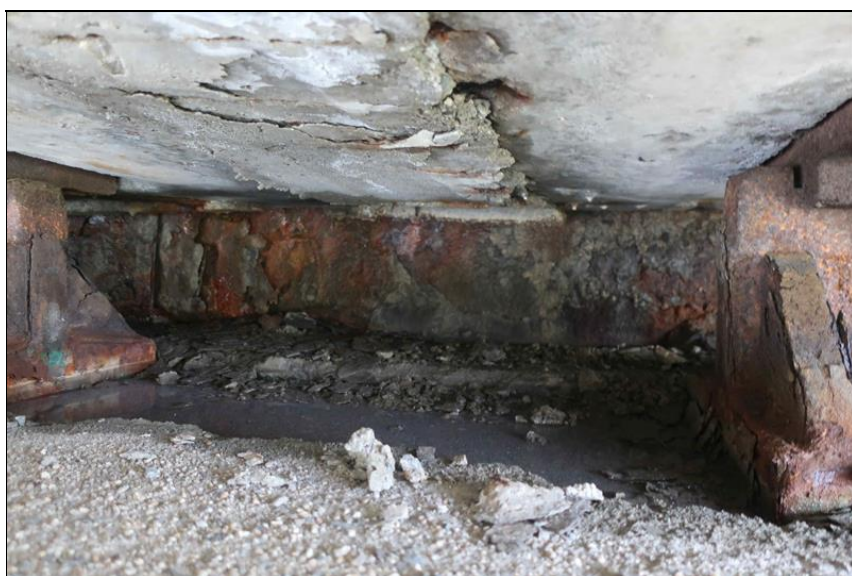
rozpad betonu spáry mezi nosníky v úrovni dolní pásnice
výrazné průsaky dilatační sparou u O4
hloubková degradace betonu a intenzivní koroze obnažené výztuže ZZ O4

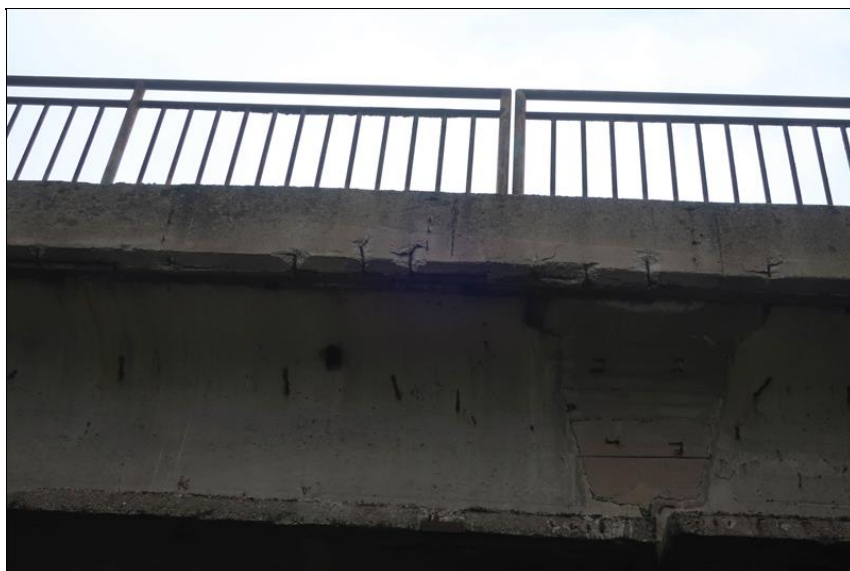
separace krycí vrstvy nad korodující výztuží u pravé římsy

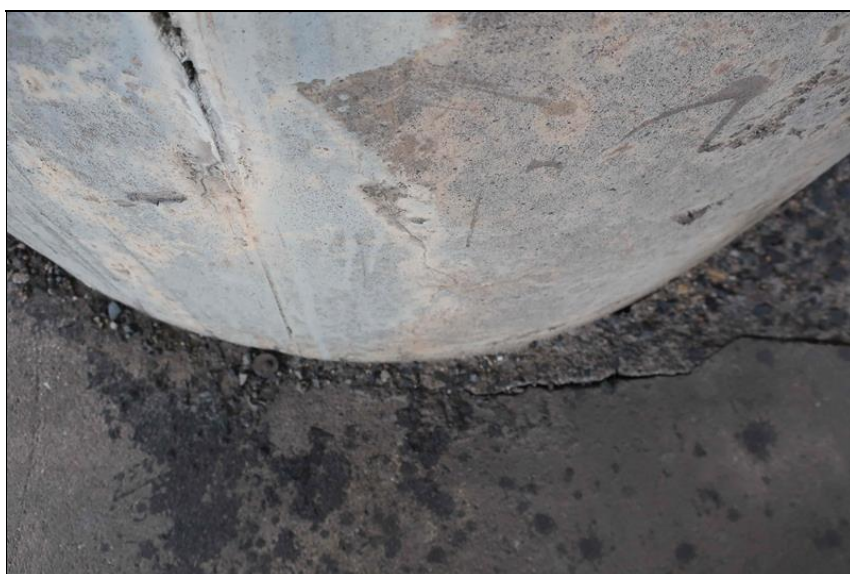
nepravidelné zavhlé trhliny na líci stojky P3

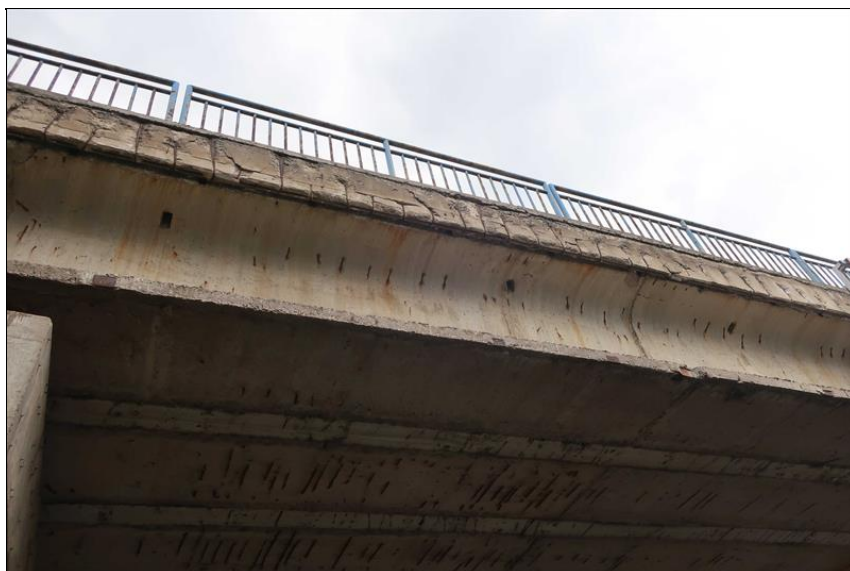
detail poruch levé římsy

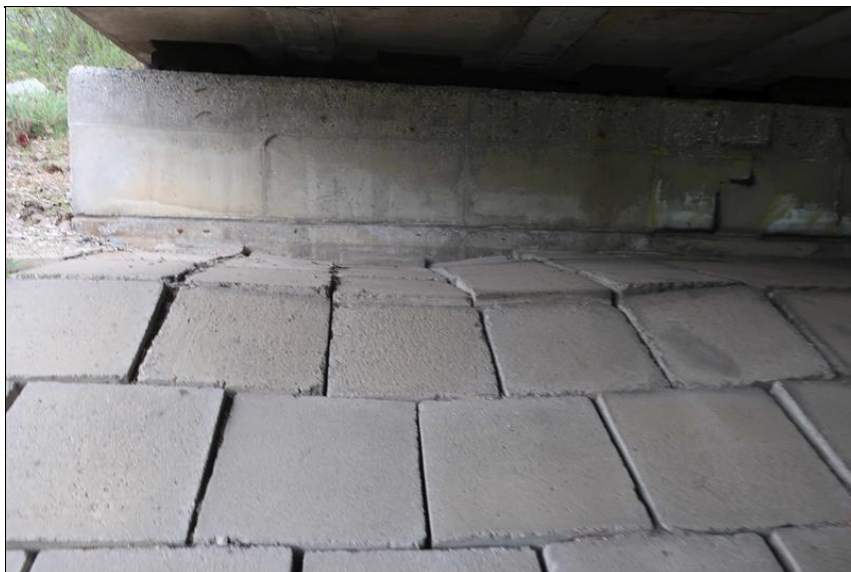
[4.5] 4.6 Území pod mostem a přístup. cesty Dochází k deformaci svahů pod dlážděným krytem v krajních polích.

deformace svahu pod dlážděným krytem před O4

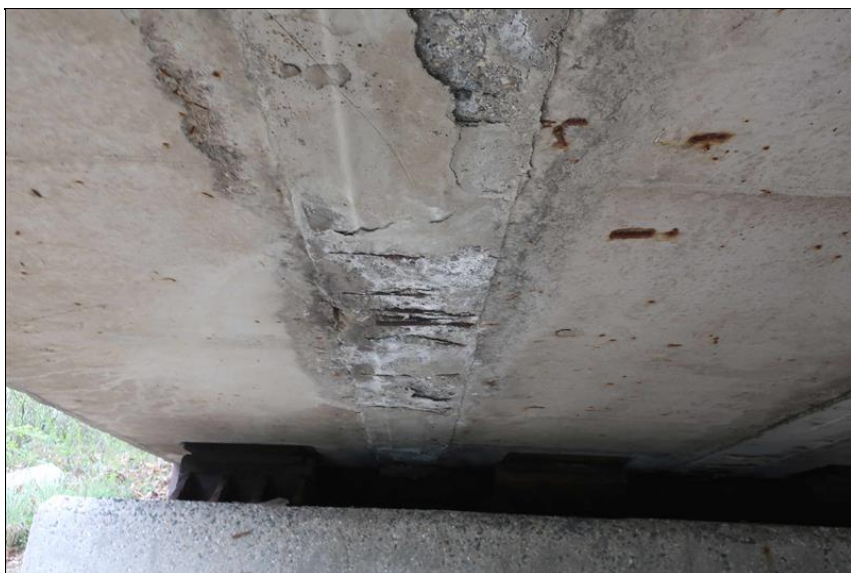
stopy po průsacích s výluhy pojiva na spodním líci spáry mezi 1. a 2. nosníkem před O4

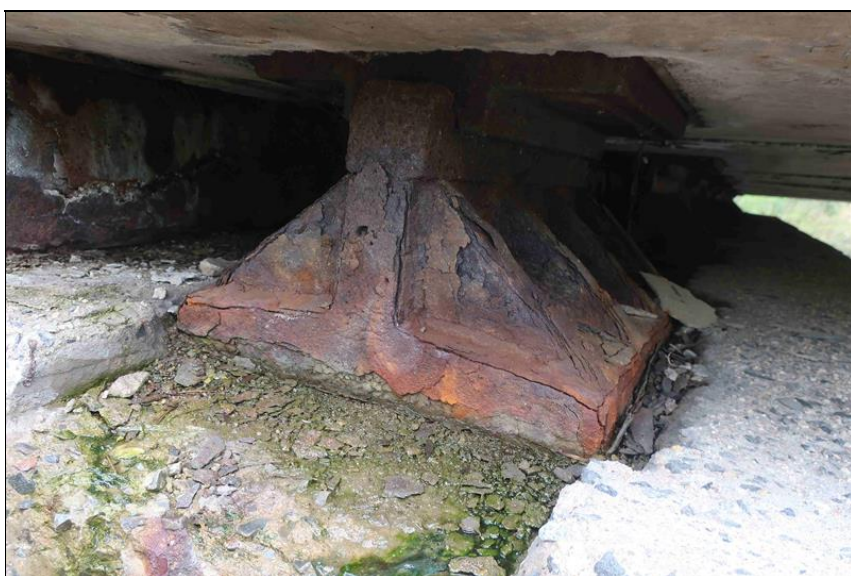
koroze 1. ložiska O4

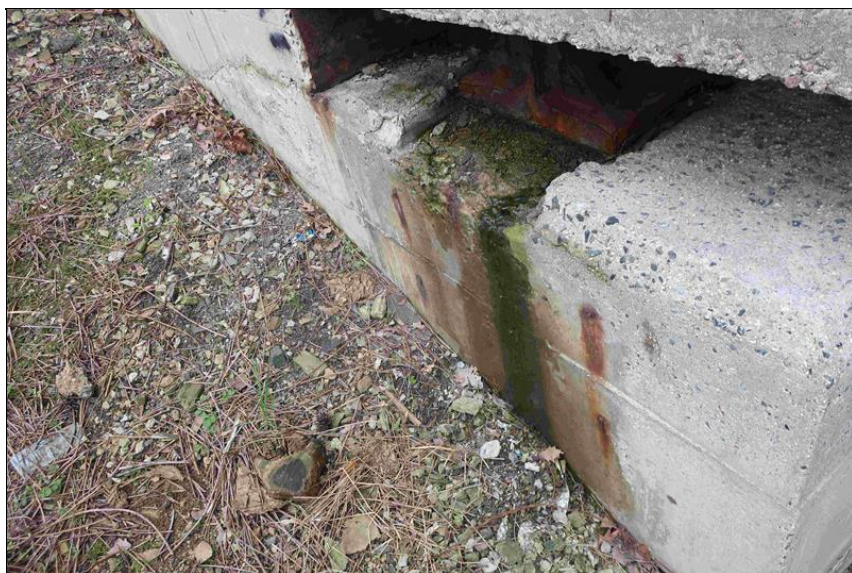
průsaky na levém boku ÚP O4
