MPM ZAJIŠTĚNÍ BEZPEČNOSTI – TECHNICKÁ POMOC A ZJEDNODUŠENÁ PD

SO 211 – MOST EV. Č. 329-004a

MIMOŘÁDNÁ PROHLÍDKA

Objekt: Most ev.č. 329-004a (Most přes dálnici D11 na MÚK Vrbová Lhota)

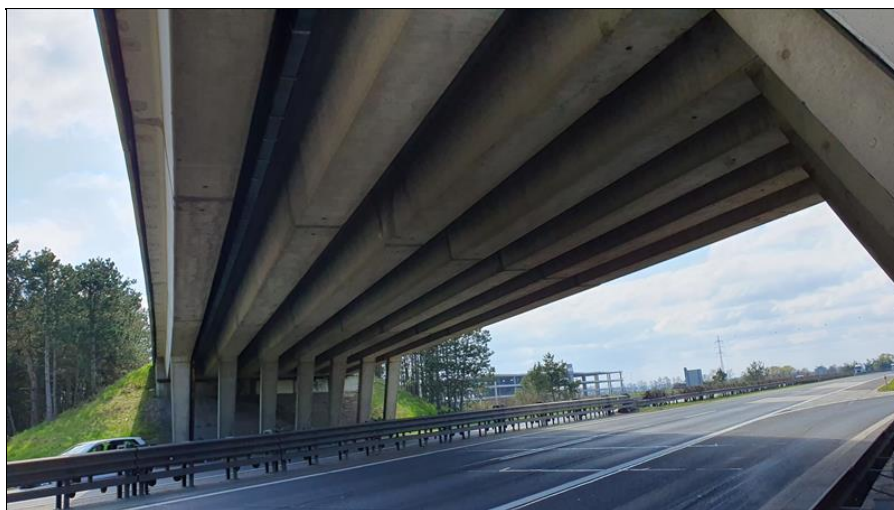
Podhled NK.

2. Nosná konstrukce mostu (horní stavba)	
[2.1] 2.1 Nosná konstrukce	<p>Ojediněle stopy po průsacích, především u OP4. Kolem některých odvodňovacích otvorů dutin nosníků bílé mapy, možná známka průsaků do dutin nosníků. Zatékání na koncové příčníky.</p> <p>Nad vozovkou vrypy od vysokých vozidel – některé sanované, některé nové.</p> <p>Na podhledu NK lokálně koroze podkládek. Koroze ocel. desek ve stěně nosníků u OP. Na spodní ploše příčníků spíš ojediněle odpadá krycí vrstva a koroze obnažené výztuže.</p> <p>V místě zatékání degradace betonu příčníků.</p> <p>Lokálně olámané hrany nosníků při montáži, povrch lokálně znečištěn betonem.</p>
[2.2] 2.2 Ložiska, klouby / Opěry	<p>Manžety některých ložisek poškozené.</p> <p>Lokálně koroze.</p> <p>Na ložisku OP4 vlevo ponechány části aretačních prvků.</p> <p>V patě některých lož. bloků trhlinka.</p>
[2.3] 2.3 Mostní závěry / Obecně	<p>MZ netěsné.</p> <p>Spára zanesená.</p> <p>PKO ohlazené. Především na chodnicích nosníky korodují.</p>

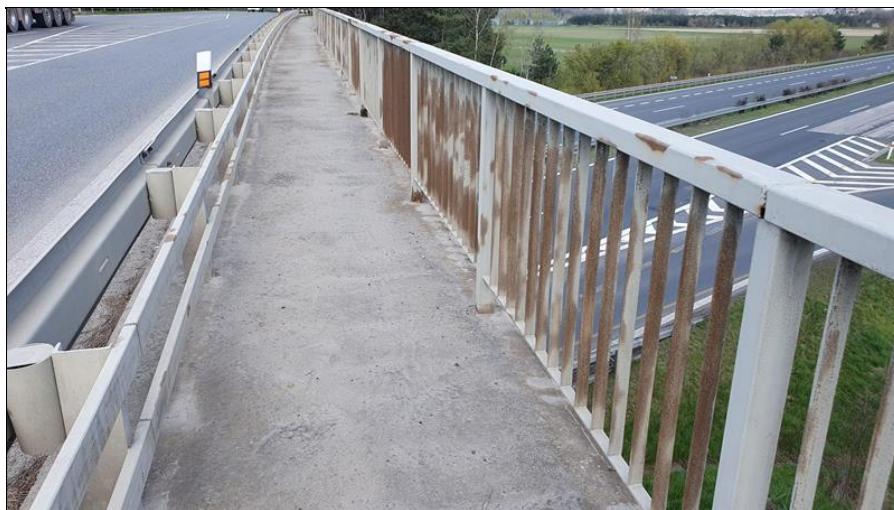
Zábradlí P.

[4.3] 4.2 Zábradlí Plošná koroze, výrazná především v patě některých sloupků.
Některé sloupky v patě roztržené ledem.

[10]	4.2	Zábradlí	Vyměnit zábradlí.
------	-----	----------	-------------------

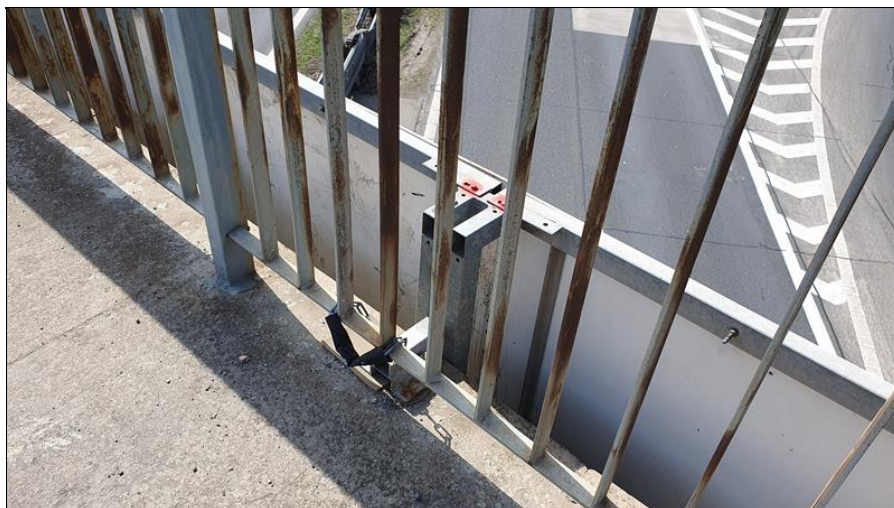
[4.6] 4.7 Cizí zařízení / Obecně / Římsy nad dálnicí Na mostě geodetický bod, bez zjevných závad.
Nosič reklamní plochy L - počínající koroze.

Zábradlí + uchycení reklamní
plochy L.

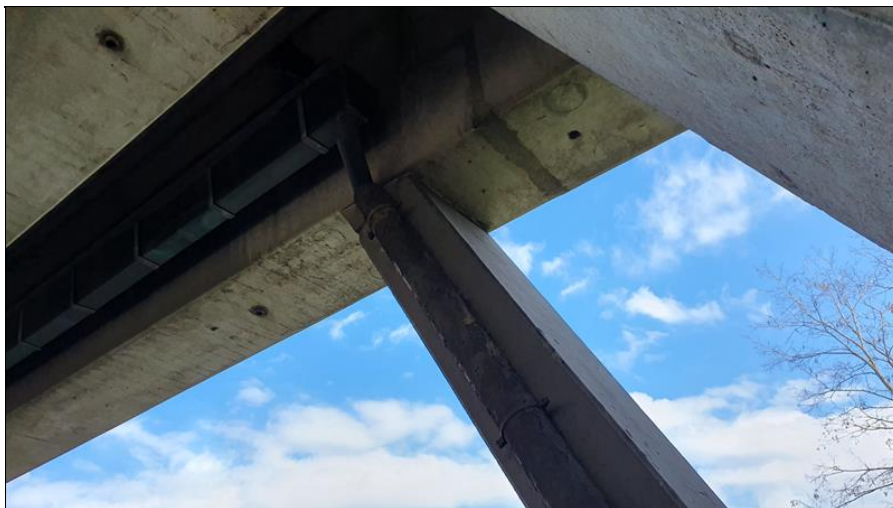
[4.1] 4.8 Odvodnění / Odvodňovače Odvodňovače částečně zanesné.
Skluzy částečně zanesené.
Koroze svodu.

Svod odvodnění PIL2.

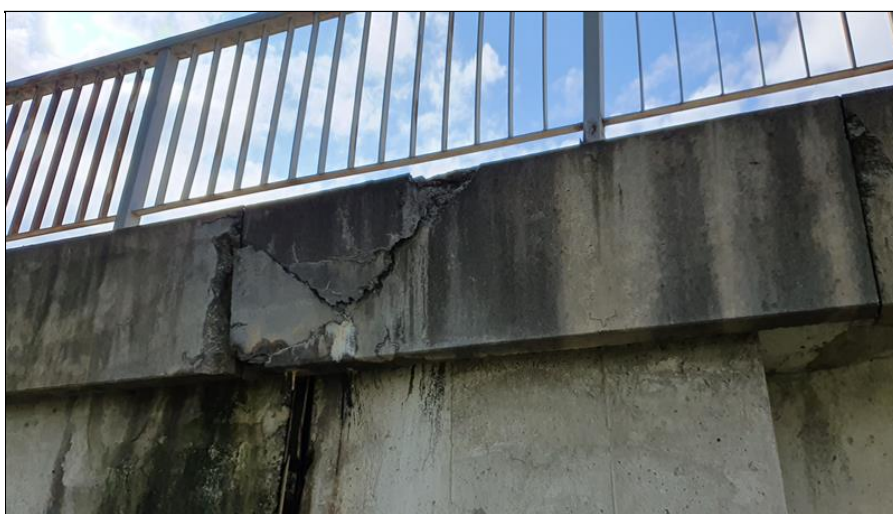
Římsa nad OP1P.

Nedostatečná dilatační spára u MZ, dochází k podrcení okrajů líc.
prefabrikátů.
Líc prefabrikátů znečištěn stékající vodou.
Římsy u opěr se o sebe drtí.
Otvory chrániček zatěsněné PUR pěnou - degradace.
