MPM ZAJIŠTĚNÍ BEZPEČNOSTI – TECHNICKÁ POMOC A ZJEDNODUŠENÁ PD

SO 212 –
MOST EV. Č. 3297–2

MIMOŘÁDNÁ PROHLÍDKA

Objekt: Most ev.č. 3297-2 (Most přes zkušební železniční trať před obcí Sokoleč)

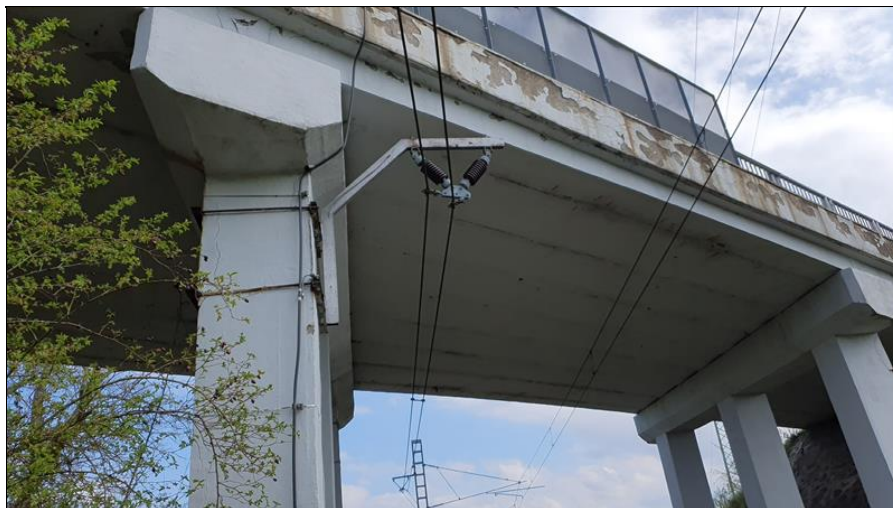
Podhled NK.

[2.1]	2.1	Nosná konstrukce	Stopy průsaků spárami mezi krajními nosníky. Trhliny ve spárách mezi nosníky. Ojedinele prokreslená korodující výztuž.
-------	-----	------------------	--

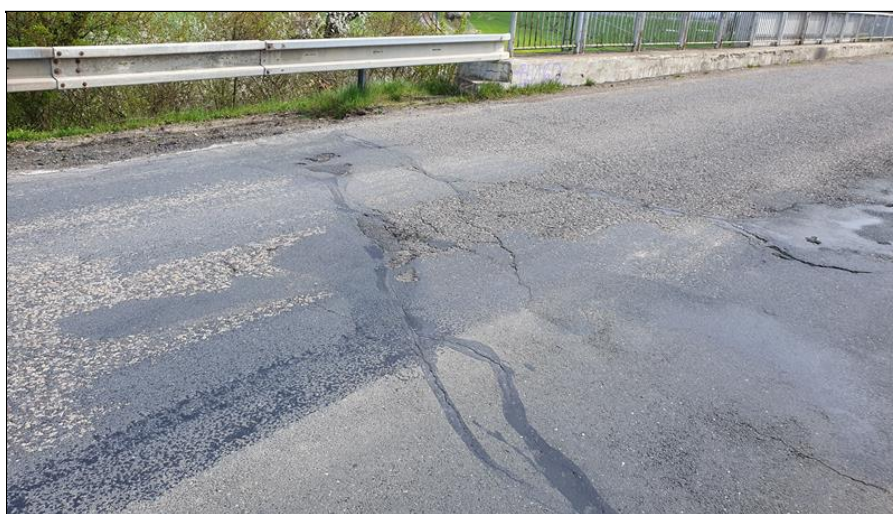
Vozovka nad OP1.

[3.1]	3.1	Vozovka	Vozovka vyspravovaná, nově potrhaná. Nerovnosti, výtluky, trhliny.
[3.2]	3.3	Římsy, obrubníky, zálivky	Plošná degradace betonu, omítka z větší části potrhaná a opadaná, zejména na bocích. Lokálně podrcený beton a olámané rohy a rozpad povrchové vrstvy. Nepřiznané spáry. Na koncích ulomené rohy.
[3.3]	3.5	Izolační systém NK	IS porušený u krajních nosníků.

[1]	3.1	Vozovka	Zatěsnit trhliny ve vozovce.
[2]	3.3	Římsy, obrubníky, zálivky	Odstranit části omítky římsy, které hrozí pádem do trati.
[3]	4.7	Cizí zařízení	Informovat správce a žádat nápravu.

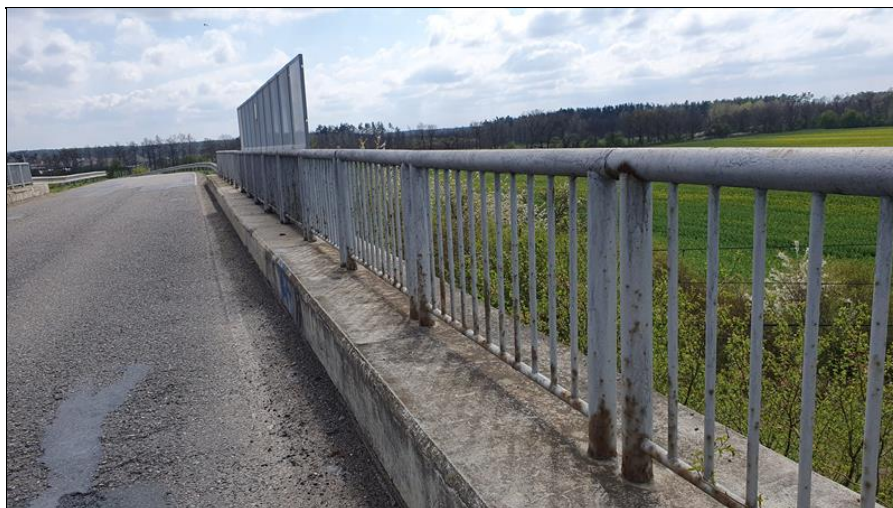
Zábradlí P.

[4.1]	4	Vybavení	Záchytný systém neodpovídá stávajícím předpisům pro novostavby a rekonstrukce mostů. Most se nachází v extravilánu a norma požaduje obrubník a zábradelní svodidlo se svislou výplní.
[4.2]	4.2	Zábradlí	Koroze. Sloupek u OP2P překorodovaný v místě bývalého navaření svodnice.
[4.3]	4.3	Dopravní značení, označení objektu	Osazeny tabulky s ev. číslem. SDZ s vyznačením zatížitelnosti neosazeno. Hodnoty zatížitelnosti uvedené v ML osazení SDZ nevyžadují.
[4.4]	4.4	Zábrany protidotykové, kouřové, protinárazové, ledolamy a pod.	Ochrana proti dotyku – koroze.
[4.5]	4.6	Území pod mostem a přístup. cesty	Eroze svahů před opěrami.
[4.6]	4.7	Cizí zařízení	Úchytové objímky korodují a produkty koroze znehodnocují povrch pilíře.

[4]	4.2	Zábradlí	Obnovit PKO.
[5]	4.2	Zábradlí	Opravit překorodovaný sloupek zábradlí.
[6]	4.4	Zábrany protidotykové,	Obnovit PKO.

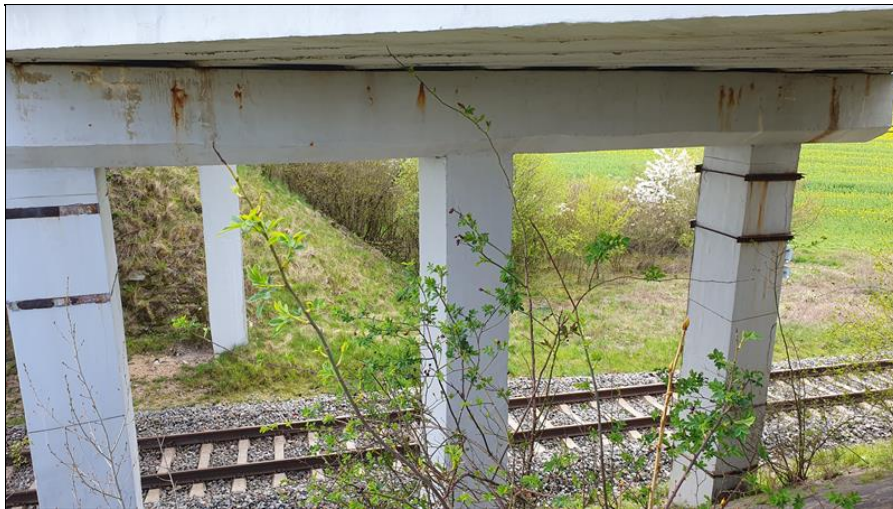
PIL2.

[1.1]	1.1	Základy mostních podpěr a křídel	Základy nepřístupné. Zjevné závady nezjištěny.
[1.2]	1.2	Mostní podpěry křídla a čelní zdi	OP nepřístupné, zcela pod terénem a opevněním. Na pilířích a stativách prokreslená korodující výztuž. Trhliny na povrchu pilířů a stativa. Výraznější prasklina v horní části PIL3.
