MPM ZAJIŠTĚNÍ BEZPEČNOSTI – TECHNICKÁ POMOC A ZJEDNODUŠENÁ PD

SO 213 –
MOST EV. Č. 330–006

MIMOŘÁDNÁ PROHLÍDKA

Objekt: Most ev.č. 330-006 (Most přes železniční trať před Budiměřicemi)

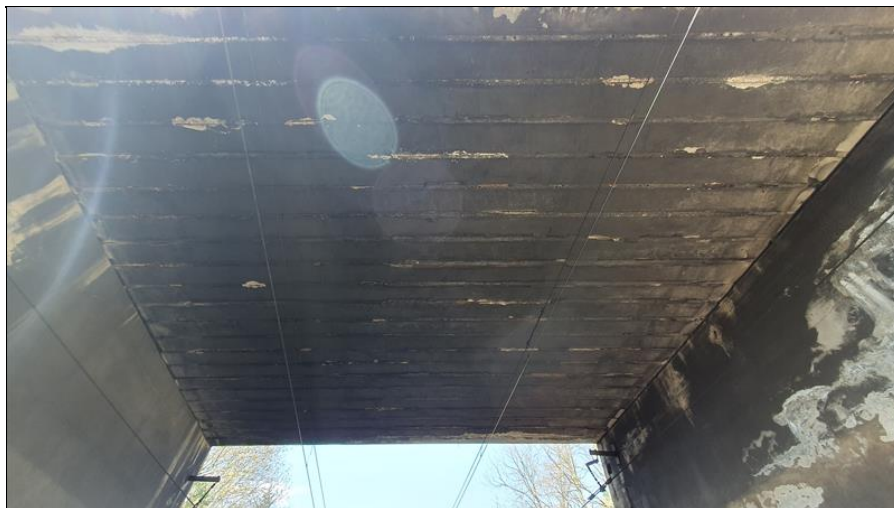
[2.1]	2.1	Nosná konstrukce	Výluhy na bocích NK. Průsaky ve spárách nejvíce mezi krajními nosníky vlevo i vpravo, protékání i v ostatních spárách mezi nosníky. Na konci krajního nosníku u OP1 vpravo částečně odlomeny hrany. Pohled NK znečištěn kouřovými plyny. Cca u prostředního nosníku odhalená korodující výztuž na spodní hraně.
-------	-----	------------------	---

Podhled NK.

- [5] 2.1 Nosná konstrukce Sanovat krycí vrstvu.
- [6] 3.3 Římsy, obrubníky, zálivky Sanovat římsy.
- [7] 4.4 Zábrany protidotykové, kouřové, protinárazové, ledolamy a pod. Vyměnit ochranu proti dotyku.

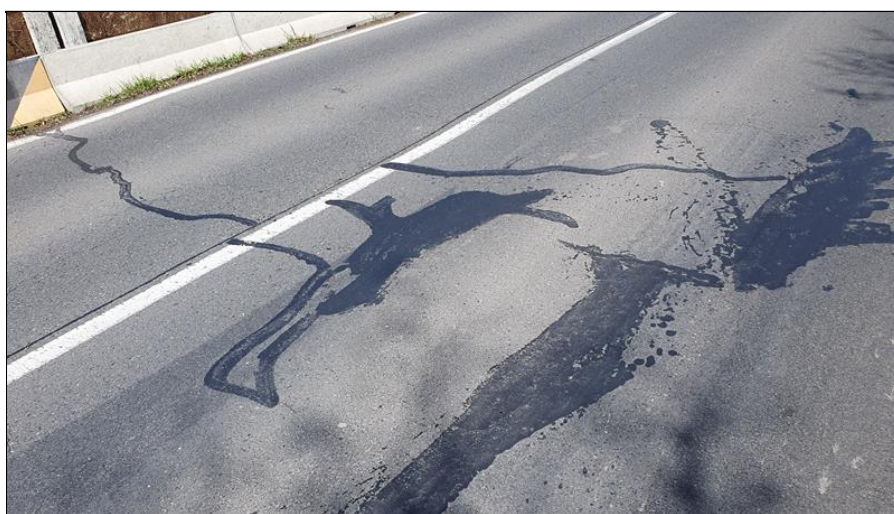
[3.1]	3.1	Vozovka	Příčné i podélné trhliny, především na začátku vpravo. Částečně zatěsněné. Nerovnosti, výtluky. Na krajnici mírné nánosy a uchycená vegetace.
[3.2]	3.2	Chodníky	Nerovný povrch. Nečistoty, uchycená vegetace.
[3.3]	3.3	Římsy, obrubníky, zálivky	Beton je hloubkově degradovaný, lokálně rozpadlý, obnažená výztuž koroduje. Omítka z říms plošně odpadává. Kusy betonu mohou padat do kolejiště. Vegetace rostoucí z říms.
[3.4]	3.5	Izolační systém NK	IS nefunkční.

Vozovka na mostě.

- [2] 3.1 Vozovka Zatěsnit trhliny na vozovce.
- [3] 3.2 Chodníky Odstranit nečistoty a vegetaci.
- [4] 4.2 Zábradlí Osadit zábradlí na křídlech.

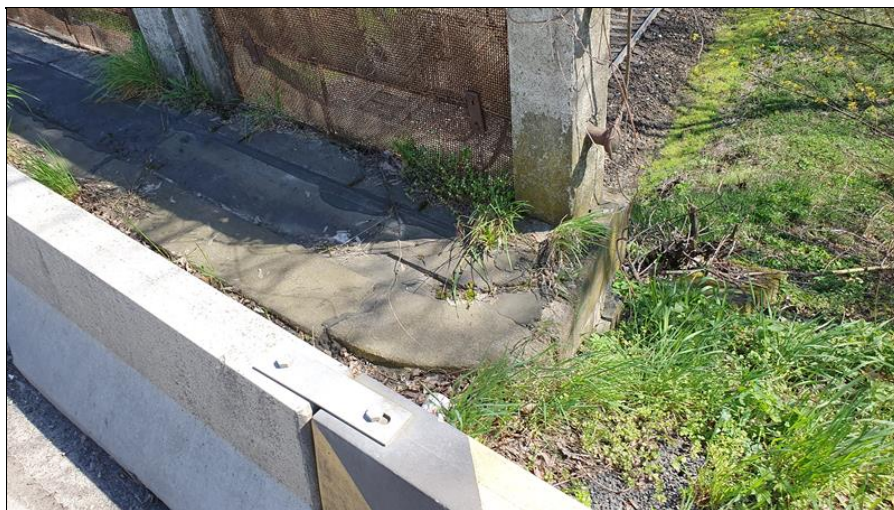
Chodník P.

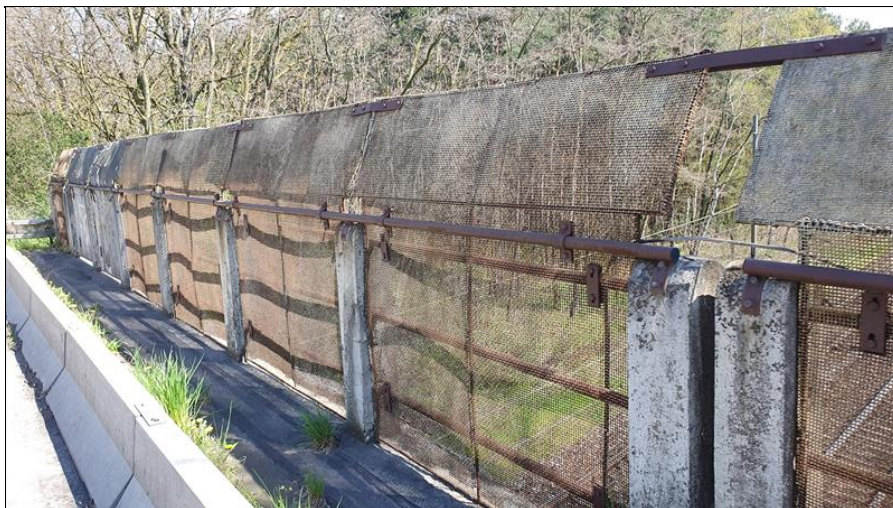
Protidotyková ochrana P.

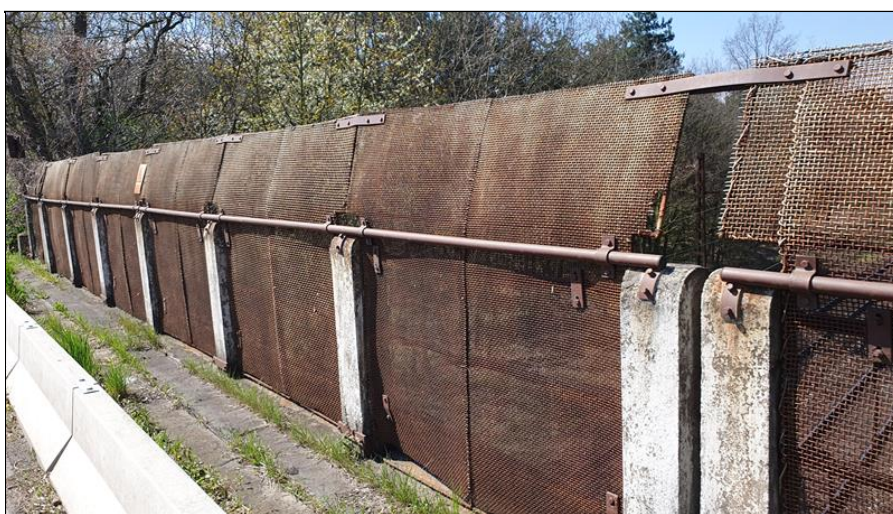
Protidotyková ochrana L.

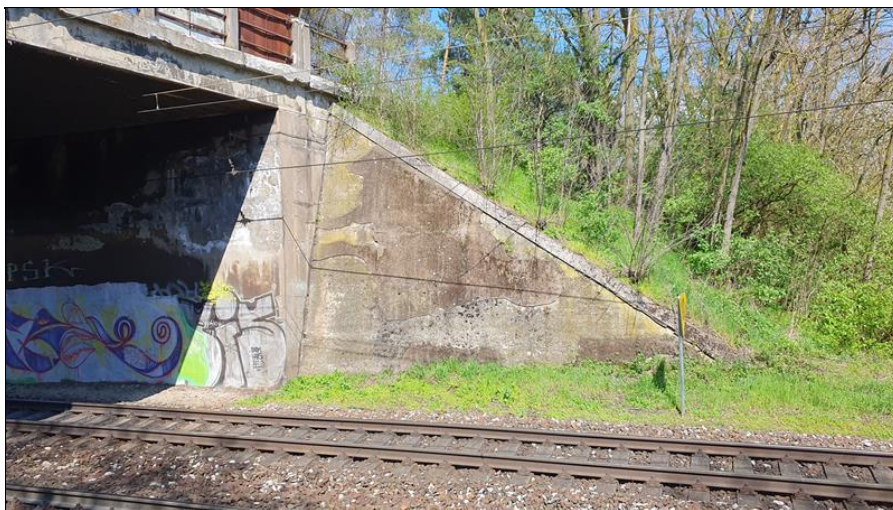
[1.1]	1.1	Základy mostních podpěr a křídel	Základy nepřístupné. Zjevné závady nezjištěny.
[1.2]	1.2	Mostní podpěry křídla a čelní zdi	Výluhy na lici dřiku OP2, především vlevo. Odpadá omítka na křídle OP2 vpravo, na ostatních křídlech všesměrné trhliny. Posprejováno. Omítka je separovaná, porušená trhlami, odpadává. Prokresleny vodorovné pracovní spáry, jimi prosakuje voda, výluhy. Bionapadení.
[1.3]	1.3	Zemní těleso, záhozy, zpevnění, přech.obl.	Svahy násypového tělesa jsou prudké.

Křídlo OP2P.

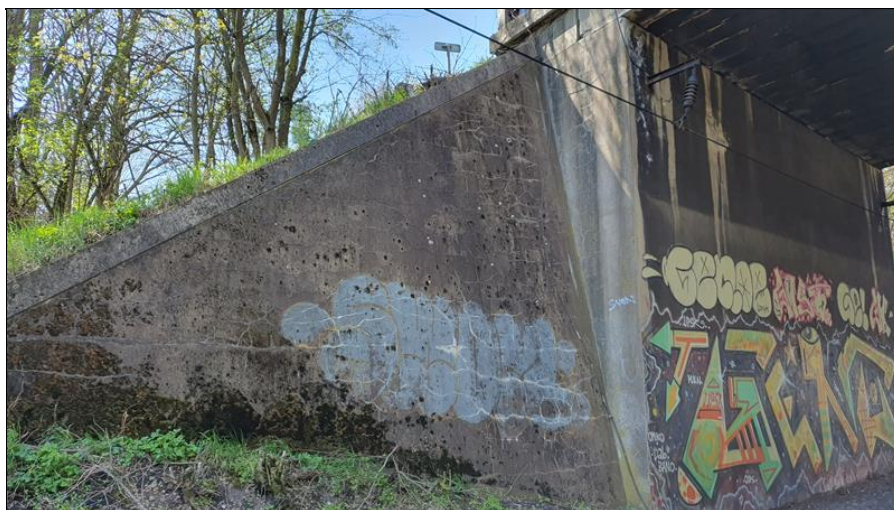
Křídlo OP1P.

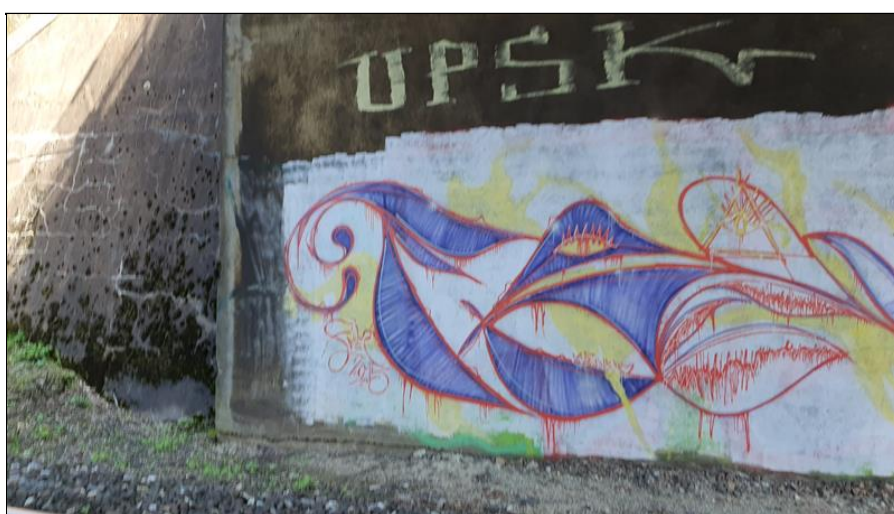
OP2.

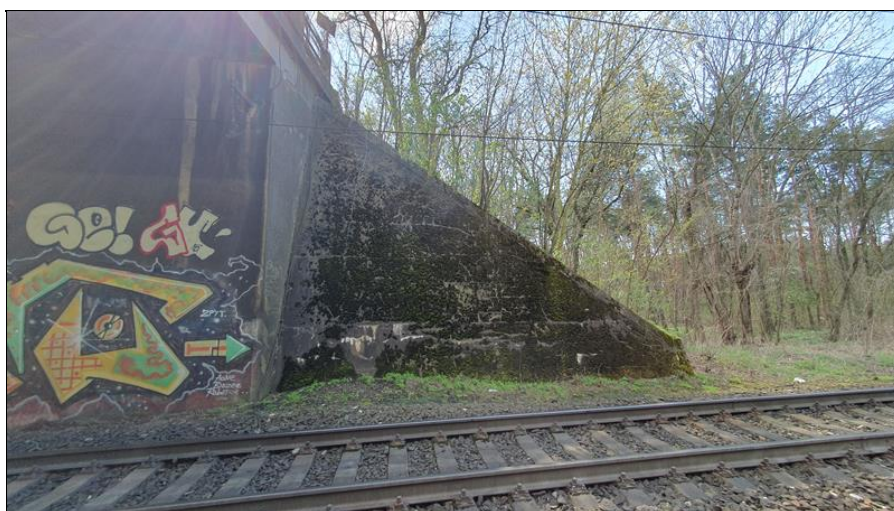
Křídlo OP1L.

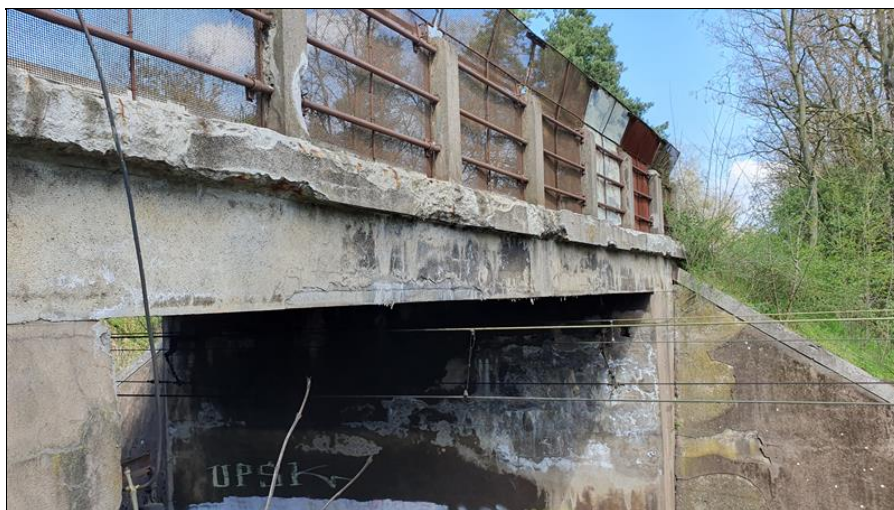
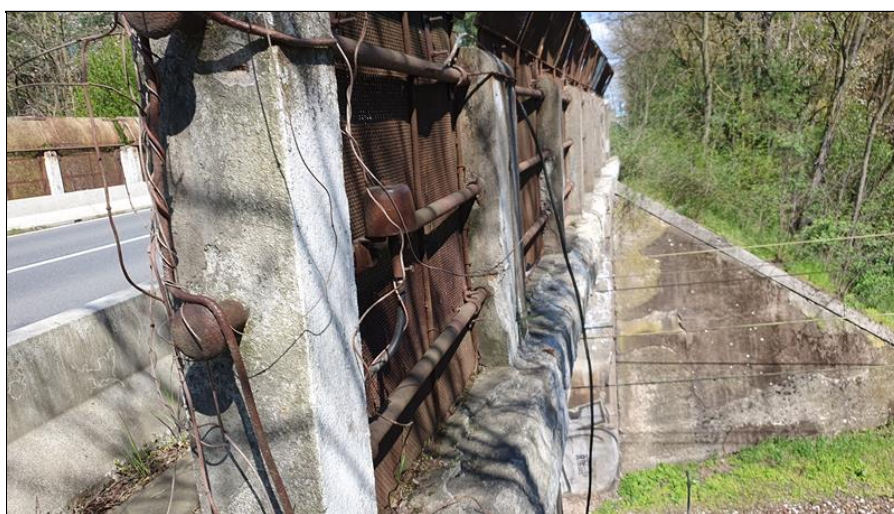
Římsa P.

- [1] 3.3 Římsy, obrubníky, zálivky Odstranit narušené části římsy při vyloučení železničního provozu.
