MPM ZAJIŠTĚNÍ BEZPEČNOSTI – TECHNICKÁ POMOC A ZJEDNODUŠENÁ PD

SO 208 – MOST EV. Č. 24513-1

MIMOŘÁDNÁ PROHLÍDKA

Objekt: Most ev.č. 24513-1 (Most přes železniční trať Praha-Kolín před Rostoklaty)

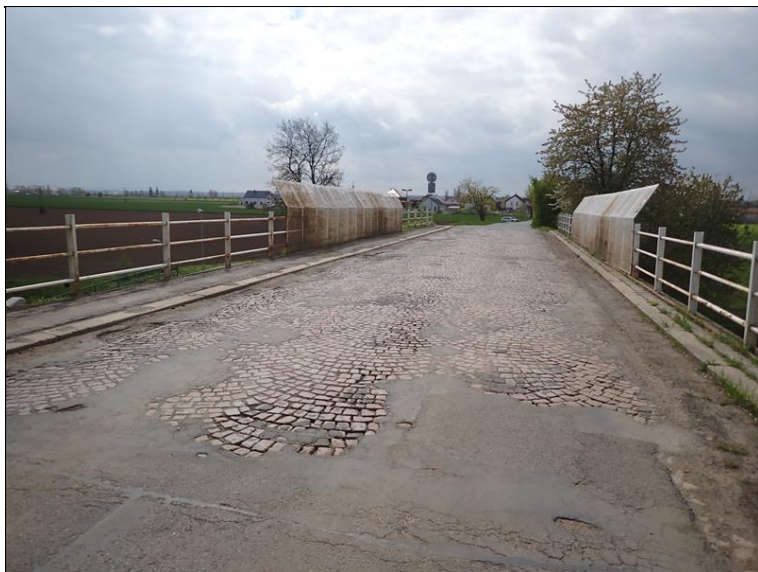
[3.1]	3.1	Vozovka	Povrch výrazně nerovný, ve vozovce výmoly. Před a za mostem nová vozovka. Na dlažbě zbytky asfaltového koberce, vysprávký z AB. Spáry ve dlažbě nezatěsněné, lokálně vydrolené. Nánosy a vegetace na krajnicích.
[3.2]	3.2	Chodníky / Levý chodník	Snížený nášlap, neplní zádržnou funkci. Kryt z AB výrazně poškozen, degradován, na části plochy chybí, celkový rozpad. Obnažený beton degradován. Plošně nánosy a vegetace.
[3.3]	3.3	Římsy, obrubníky, zálivky	Snížený nášlap. Beton degradován. V menší míře odpadá krycí vrstva, koroze obnažené výztuže. Lokálně olámané hrany. Vegetace ve spárách.
[3.4]	3.5	Izolační systém NK	Izolační systém mostovky nefunkční.

Vozovka na mostě.

[2]	3.1	Vozovka	Odstranit nánosy a vegetaci z krajnic vozovky, chodníku a říms, zejména pak z prostoru za ochranou proti dotyku.
[3]	4.2	Zábradlí	Opravit poškozené prvky zábradlí.
[4]	4.4	Zábrany protidotykové, kouřové, protinárazové, ledolamy a pod.	Doplnit plnou výplň ochrany proti dotyku.
[5]	4.7	Cizí zařízení	Vyzvat správce IS k nápravě stavu.

[6]	1.3	Zemní těleso, záhozy, zpevnění, přech.obl.	Sanovat prostor mezi stojkami opěry tak, aby se zamezilo sypání materiálu z přechodových oblastí.
[7]	3.1	Vozovka	Oprava výtluků ve vozovce.
[8]	3.2	Chodníky / Levý chodník	V nezbytně nutné míře provést opravu vozovky a chodníku.
[9]	3.2	Chodníky / Levý chodník	Odstranit nánosy a vegetaci na chodníku.
[10]	4.2	Zábradlí	Obnovit PKO na zábradlí.
[11]	4.4	Zábrany protidotykové, kouřové, protinárazové, ledolamy a pod.	Obnovit PKO ochrany proti dotyku
[12]	4.7	Cizí zařízení	Provést úpravu a zakrytí ukolejnění.

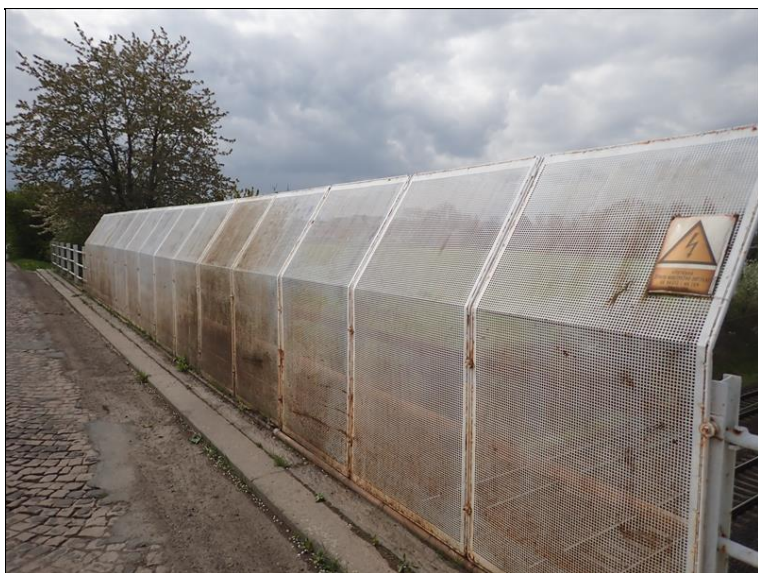
[4.3]	4.3	Dopravní značení, označení objektu	Osazeno SDZ s vyznačením Vn a Vr. Zátížitelnost uvedená na SDZ odpovídá hodnotám v ML.
[4.4]	4.4	Zábrany protidotykové, kouřové, protinárazové, ledolamy a pod.	Ochrana proti dotyku bez plné výplně. Na ochraně proti dotyku plošná koroze, ve spodní části kovové prvky lokálně překorodované.
[4.5]	4.6	Území pod mostem a přístup. cesty	Svahy u mostu nezpevněné. Pod mostem méně výrazné erozní rýhy. V okolí mostu náletová vegetace.
[4.6]	4.7	Cizí zařízení	Ukolejnění pravděpodobně funkční. Kabely ukolejnění volně na terénu. Chráničky korodují. Chránička vlevo i vpravo lokálně rozpadlá, kabel obnažen. Odrážné tyče nad trolejí bez zjevných závad.

Ochrana proti dotyku vpravo.

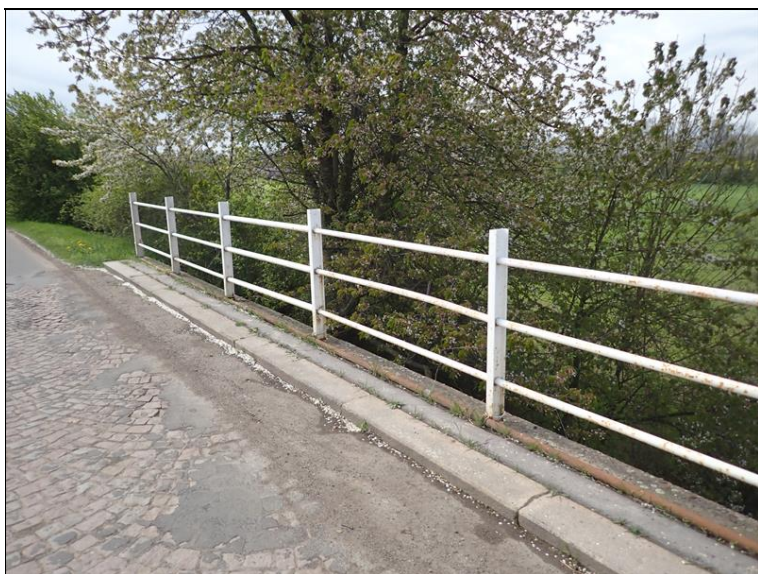
[4.1]	4	Vybavení	Záchytný systém neodpovídá stávajícím předpisům pro novostavby a rekonstrukce mostů.
[4.2]	4.2	Zábradlí	Degradace PKO, plošná koroze, některé prvky zábradlí deformovány, některé prokorodovány.

Zábradlí na mostě.

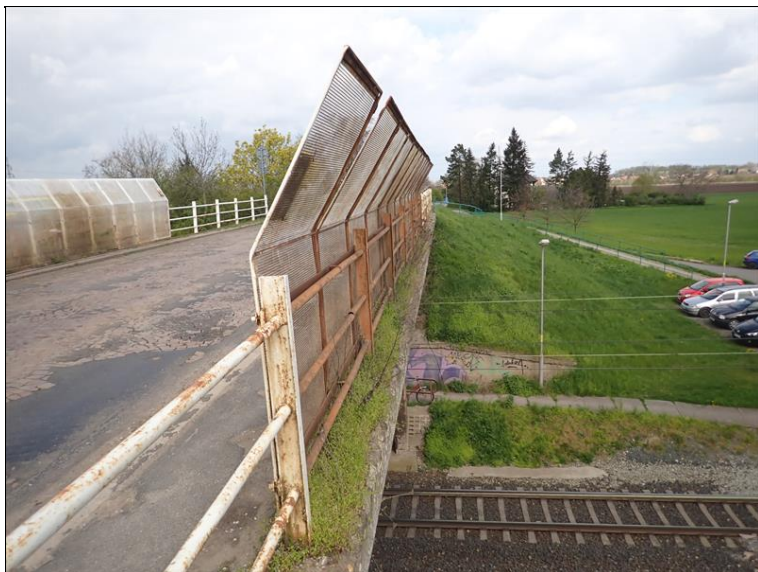
Ochrana proti dotyku vlevo.

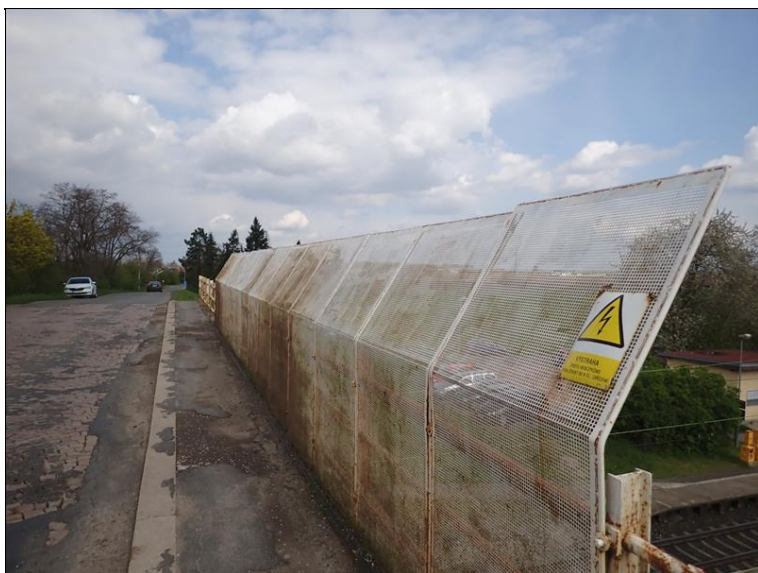
Ochrana proti dotyku vlevo.

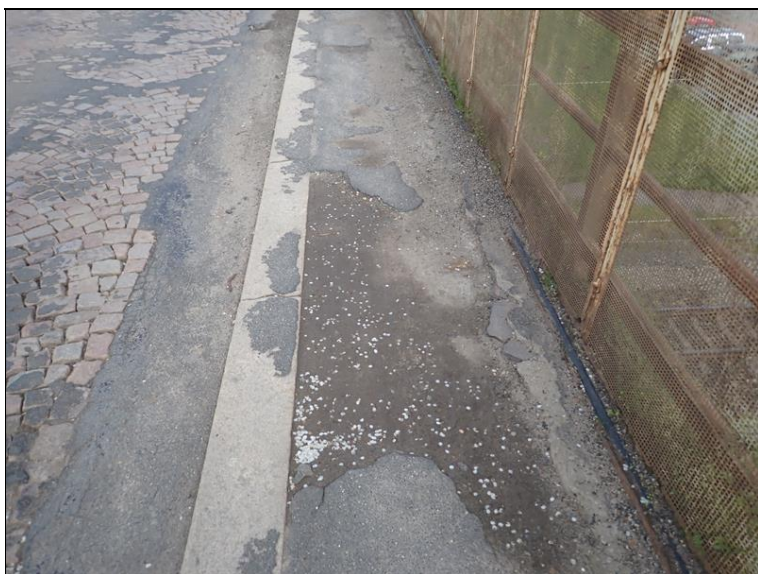
Chodník na mostě.

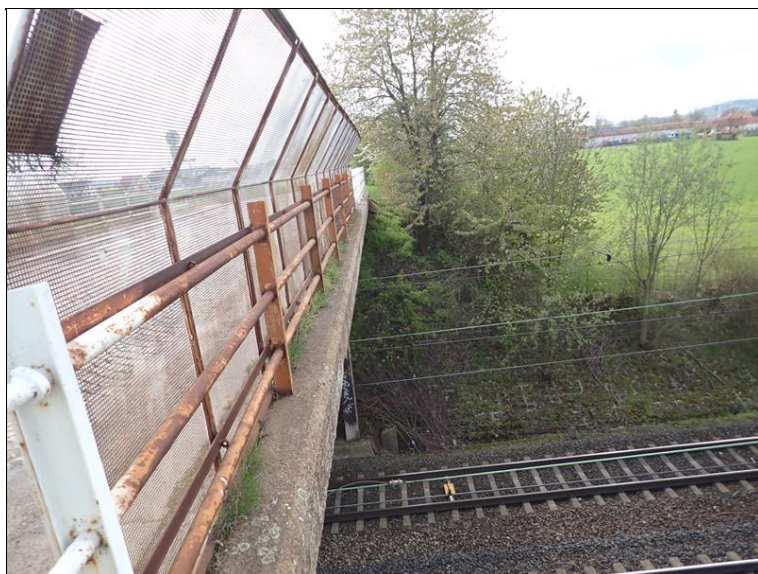
Ochrana proti dotyku vpravo.

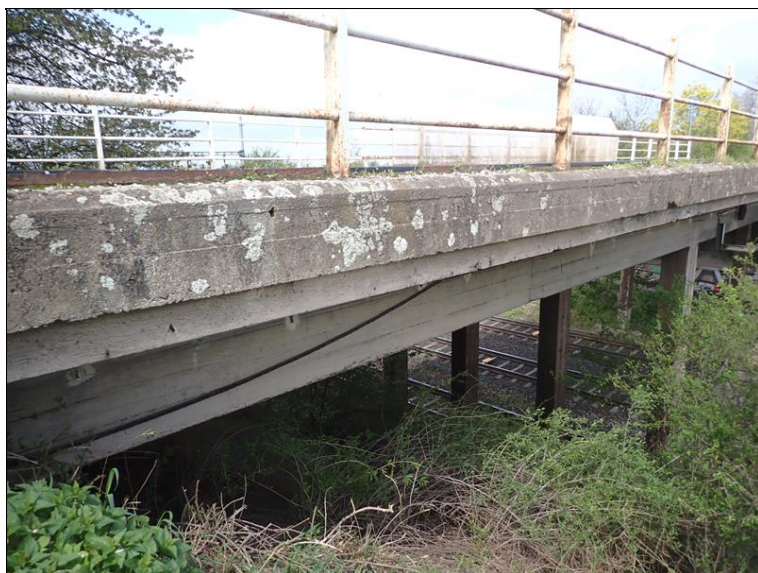
OP4 L.

Povrch omšelý. Znečištěno kouřovými plyny. Posprejováno. OP1 - vlevo trhlina v betonu. Křídla vpravo a na OP1L nepřístupná. Biologické napadení.
[1.3]	1.2	Mostní podpěry křídla a čelní zdi	Olámané hrany piliřů. Odpad krycí vrstvy, koroze výztuže, zejména na PIL2 L.
[1.4]	1.3	Zemní těleso, záhozy, zpevnění, přech.obl.	Částečně nepřispaný vrcholek kuželu u OP1 vpravo. Svahy kuželů ve sklonu 2:1. Eroze zemního tělesa u OP1 P a OP4 P a L, u obou OP hrozí vysypání zeminy z přechodové oblasti.

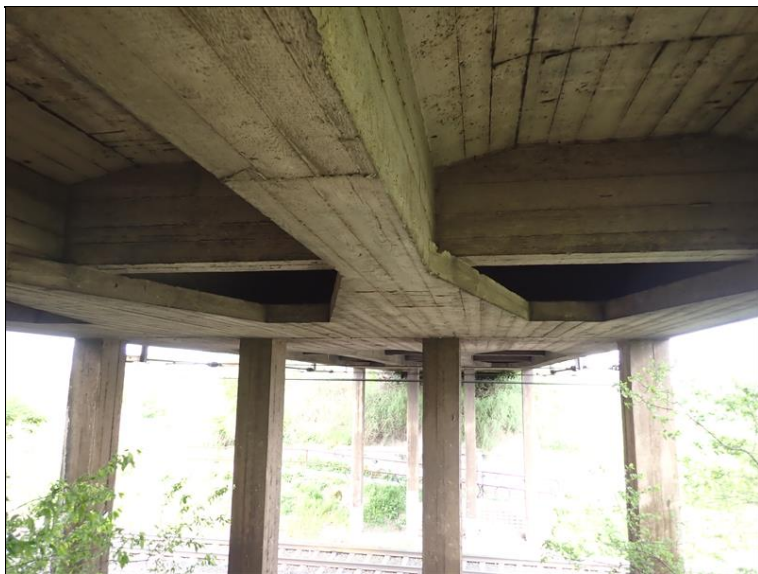
[2.1]	2.1	Nosná konstrukce	Ve všech polích průsaku a stopy zatékání s výluhy a krápníky. Krycí vrstva odpadá, beton degraduje, výztuž koroduje, povrch omšelý. Během MPM při průjezdu vozidel dochází ke vibracím nosné konstrukce. Poruchami ve vozovce intenzivně zatéká na čelo NK. Nad vnitřními podporami jsou trhlina s výluhy. Nad železniční tratí znečištěno kouřovými plyny, masivní odpad krycí vrstvy.
-------	-----	------------------	---

Podhled NK.

[1]	2.1	Nosná konstrukce	Pravidelně kontrolovat stav krycí vrstvy na nosné konstrukci nad tratí. V případě nebezpečí pádu většího kusu krycí vrstvy navrhnout příslušná opatření.
-----	-----	------------------	--

[13]	2.1	Nosná konstrukce	Dle závěru HPM: Připravit a provést rekonstrukci mostu.
------	-----	------------------	---

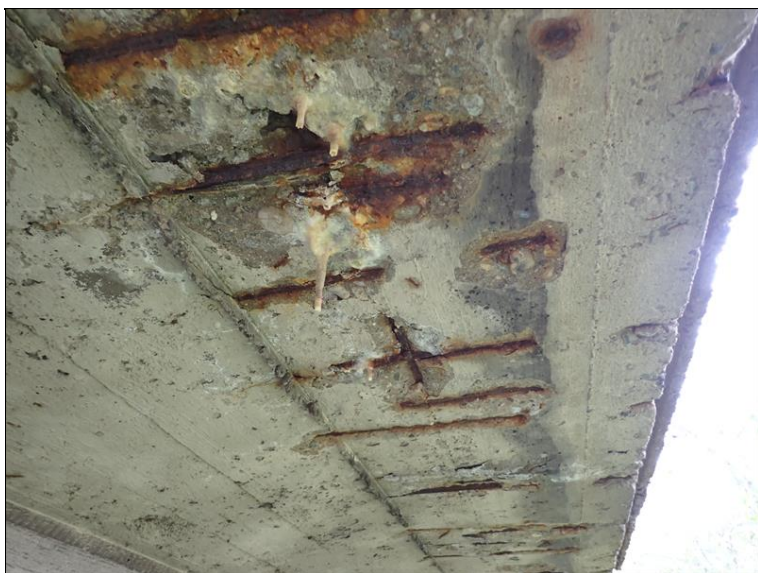
Podhled NK.

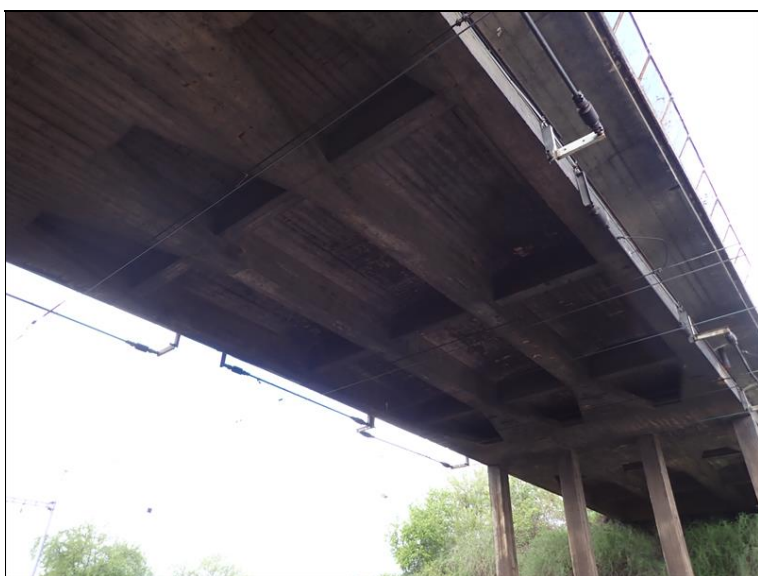
Podhled NK.

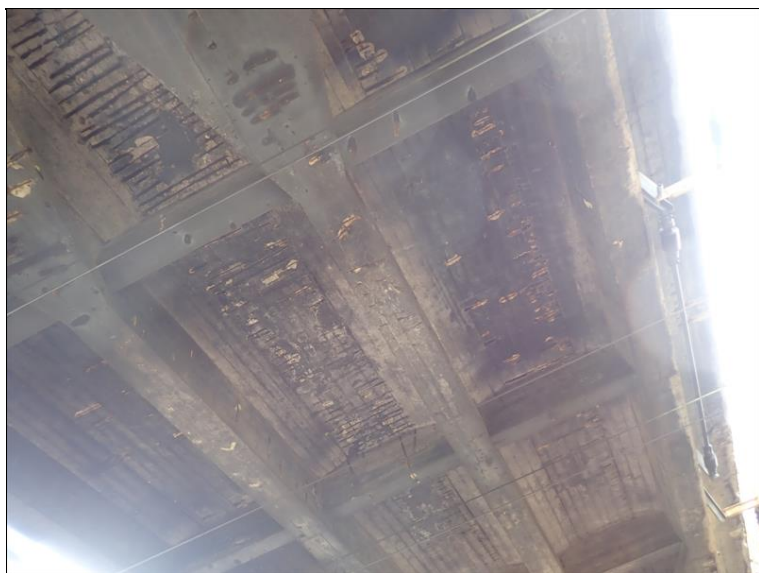
Podhled NK.

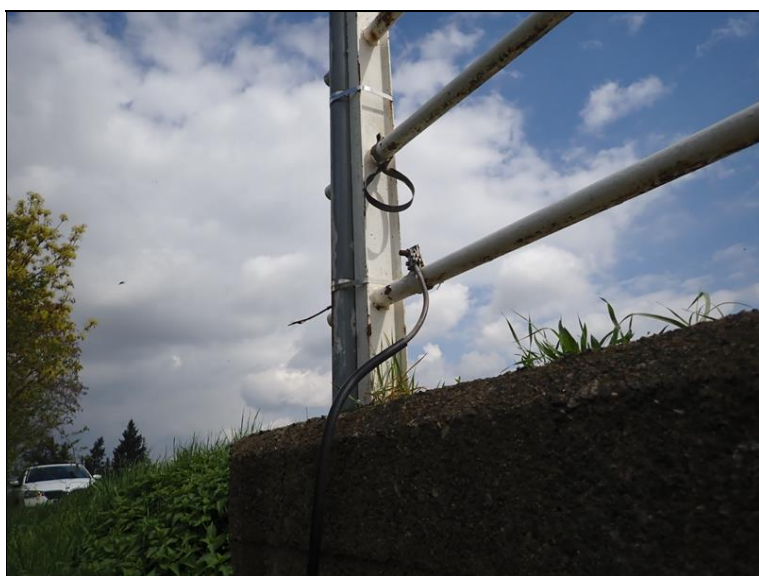
Ukolejnění OP1 P.
