MPM ZAJIŠTĚNÍ BEZPEČNOSTI – TECHNICKÁ POMOC A ZJEDNODUŠENÁ PD

SO 207 –
MOST EV. Č. 23645–1

MIMOŘÁDNÁ PROHLÍDKA

Objekt: Most ev.č. 23645-1 (Most přes trať ČD Kralupy n/Vltavou - Louny u obce Drnov)

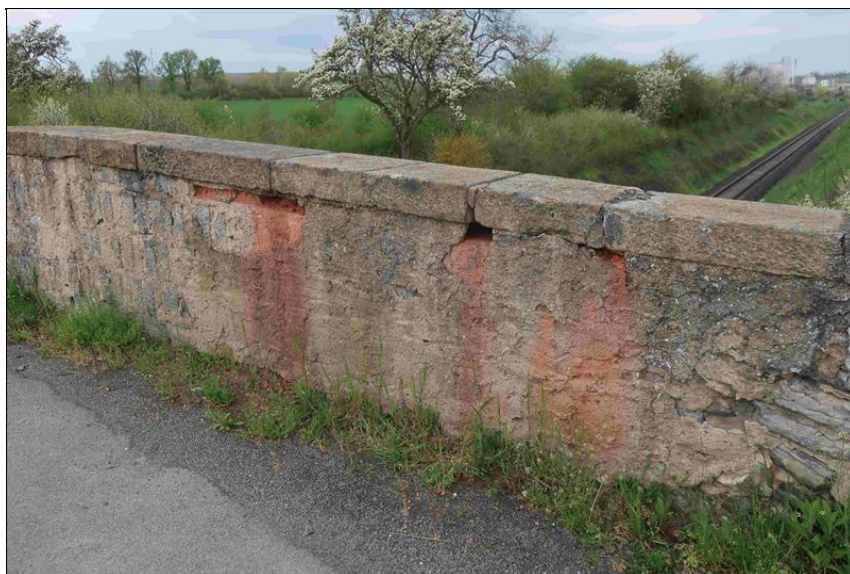
| [4.1] | 4.1 | Svodidla/Zábradelní svodidla | Zdivo obou parapetních zdí vykazuje výrazné poruchy spárování zdiva, hojně i uvolněné kameny. S výjimkou pravé parapetní zdi nad O1 jsou všechna čela parapetních zdí rozpadlá. |

levá parapetní zeď - poruchy
spárování pod kvádry koruny

| [2] | 2.4 Čelní zdi a přesypávka | Zajistit přesypávání a lokálně i dozdnění všech zděných konstrukčních částí mostu: opěr, klenbového pasu, poprsních zdí, křídel a parapetních zdí. |

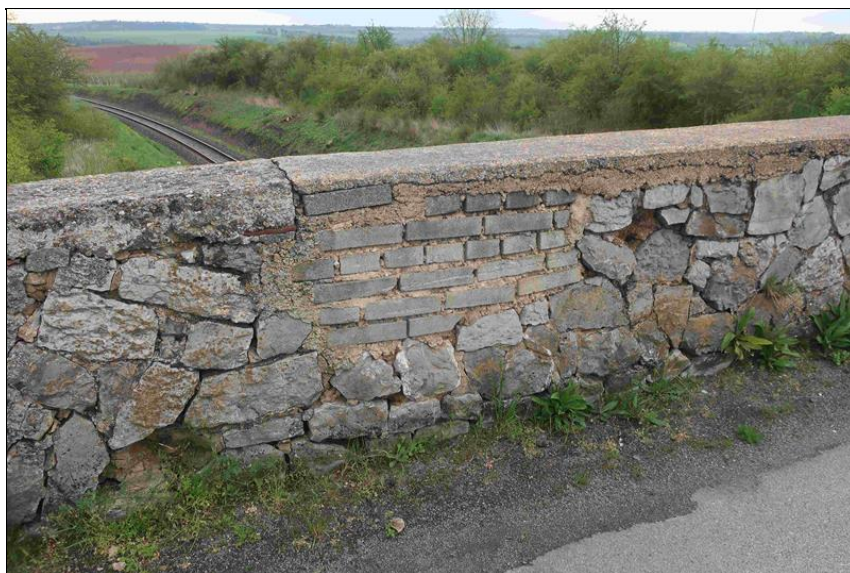
pravá parapetní zeď - poruchy
spárování, uvolněné kameny

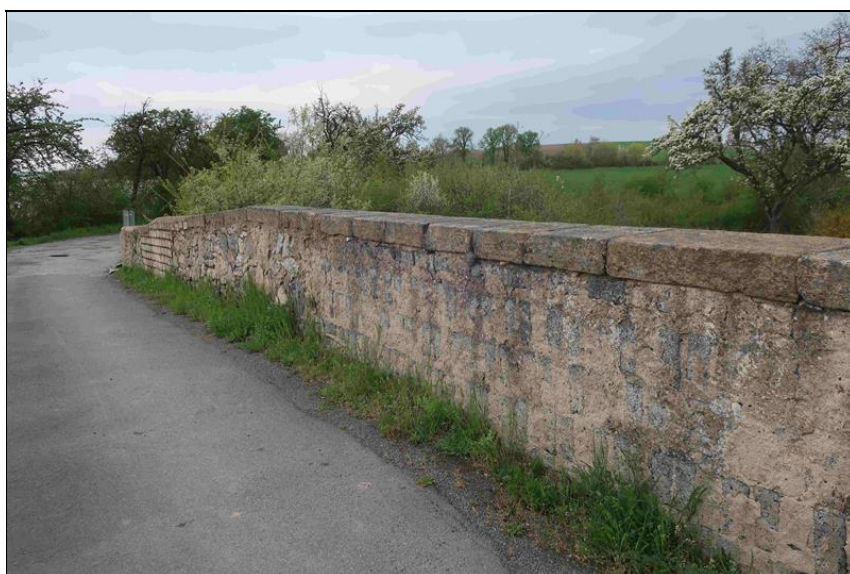
| [3.1] | 3.1 | Vozovka | Na vozovce jsou podél parapetních zídek nánosy s uchycenou vegetací, zejména na předmostí jsou výrazné výtluky. |

levá parapetní zeď - vegetace podél
zdi na komunikaci

| [4] | 3.1 Vozovka | Odstranit vegetaci a nánosy podél parapetních zídek, opravit kryt vozovky v místech výtluků. Vhodným nátěrem uzavřít kryt vozovky podél parapetních zídek. |

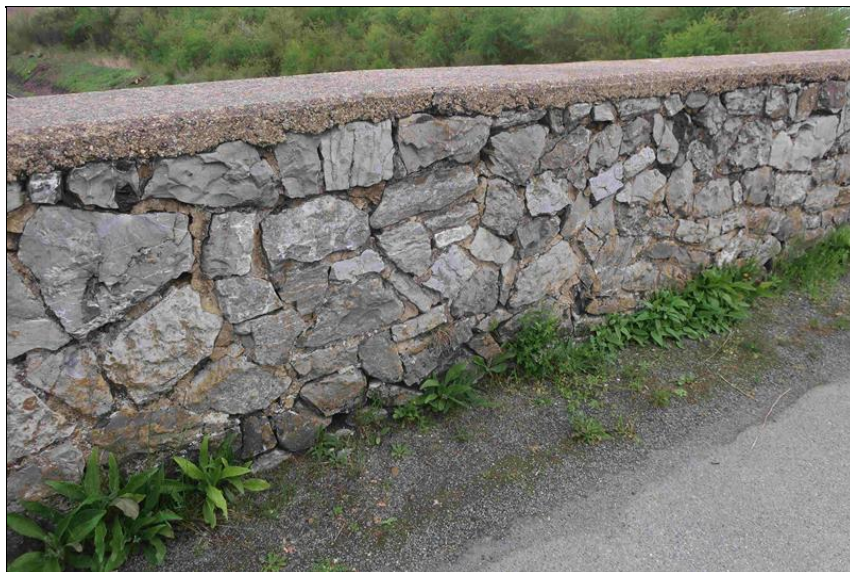
pravá parapetní zeď - poruchy
spárování, uvolněné kameny

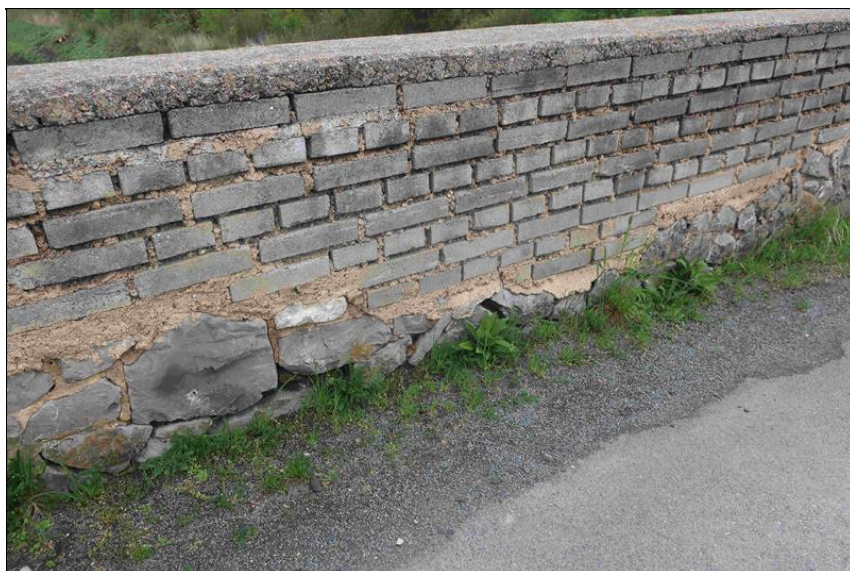
pravá parapetní zeď - poruchy
spárování, uvolněné kameny v úrovni
vozovky

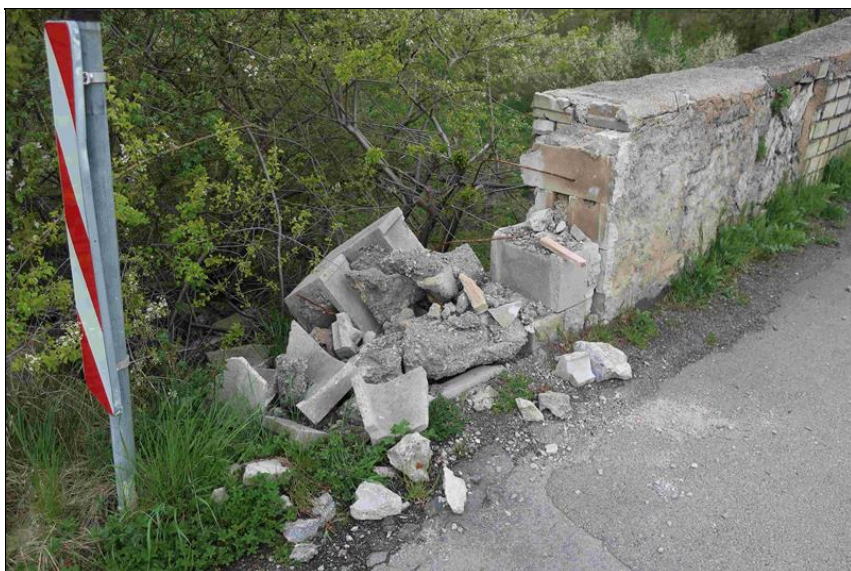
levá parapetní zeď - rozpad čela zdi

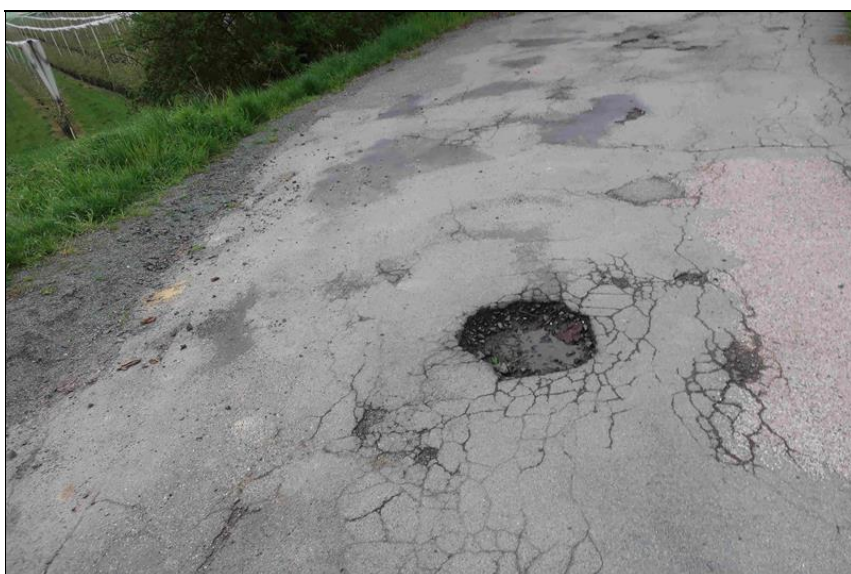
výtluky v krytu vozovky na předmostí před O1

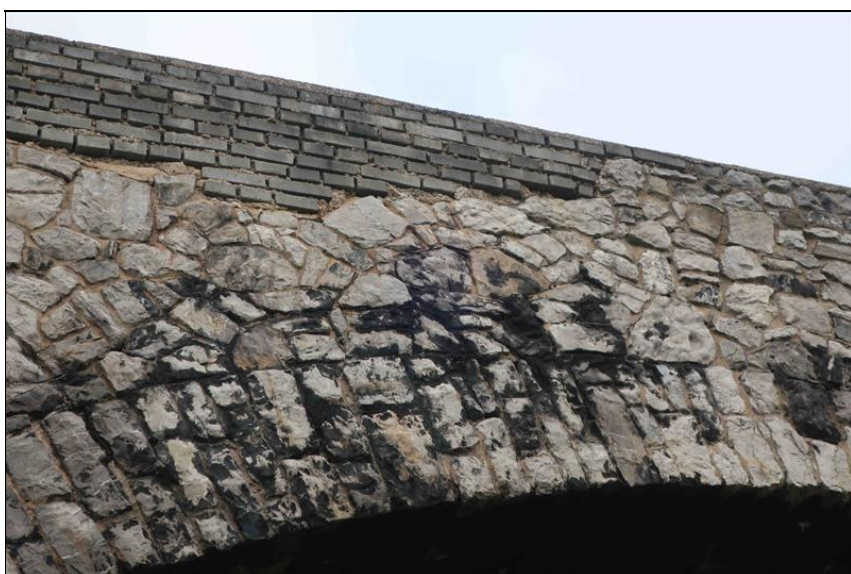
| [2.2] | 2.4 | Čelní zdi a přesypávka | U zdiva obou čelních zdí dochází k rozsáhlému a hloubkovému vydrolování (vyplavování) spárové malty, ojediněle i k uvolňování jednotlivých kamenů. Hrozí jejich pád pod most na podcházející železniční trať. |

pravá poprsní zeď - poruchy spárování

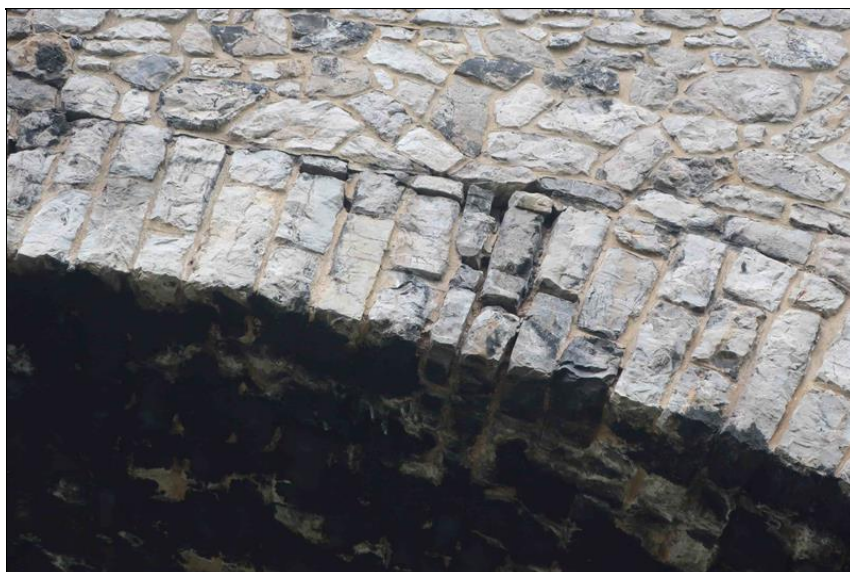
| [2.1] | 2.1 | Nosná konstrukce | Na spodním líci klenbového pasu nosné konstrukce jsou patrné stopy po průsacích, poruchy spárování. Na bocích klenbového pasu dochází ojediněle i k uvolnění drobných kamenů ze zdiva. |

pravý bok klenbového pasu - poruchy spárování

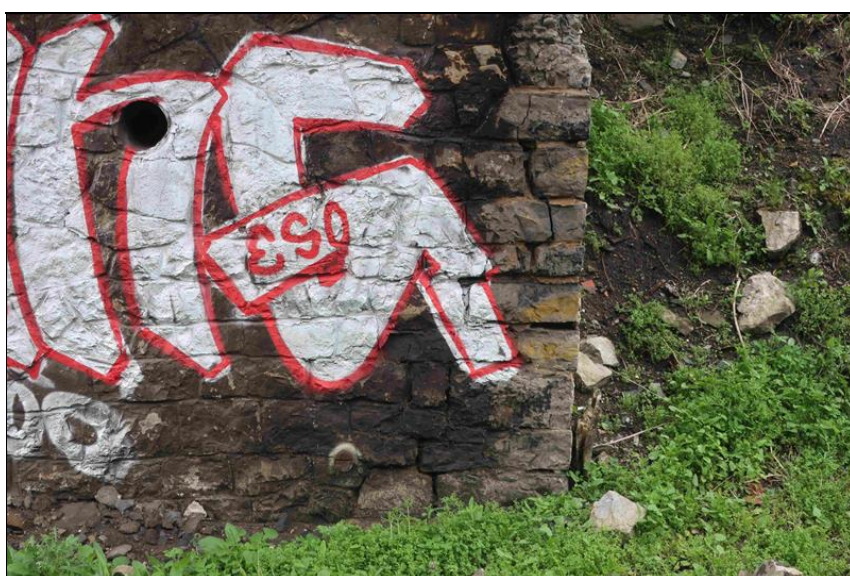
| [1.1] | 1.2 | Mostní podpěry křídla a čelní zdi / Opěry | Zdivo dřiků obou opěr včetně navazujících křídel vykazuje výrazné poruchy spárování zdiva, lokálně i uvolněné kameny. U opěry 1 je výrazná svislá trhlina ve zdivu opěry podél levého hrany dřiku. Hrozí zřícení zdiva hrany oddělené trhlinou. |

O1 - svislá trhlina ve zdivu podél levé hrany dřívku opěry

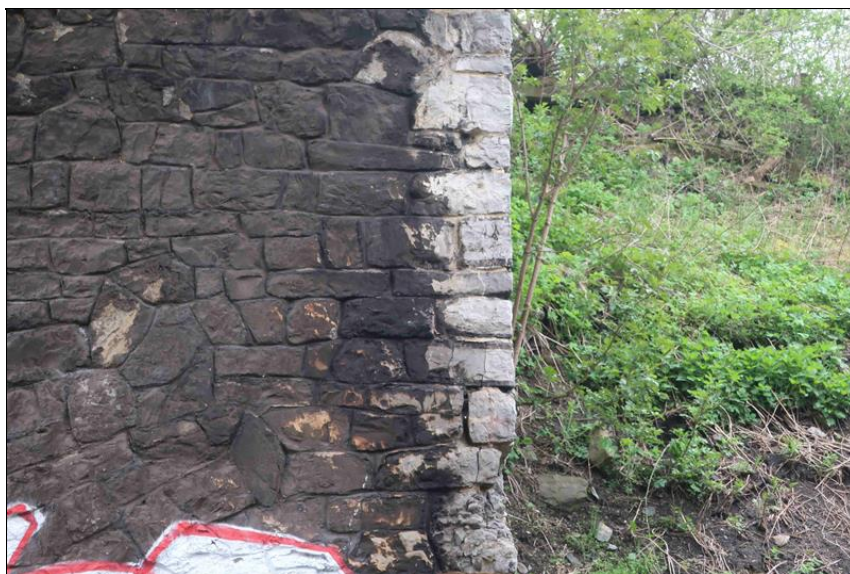
DTTO - dílčí oprava zdiva pod klenbovým pasem

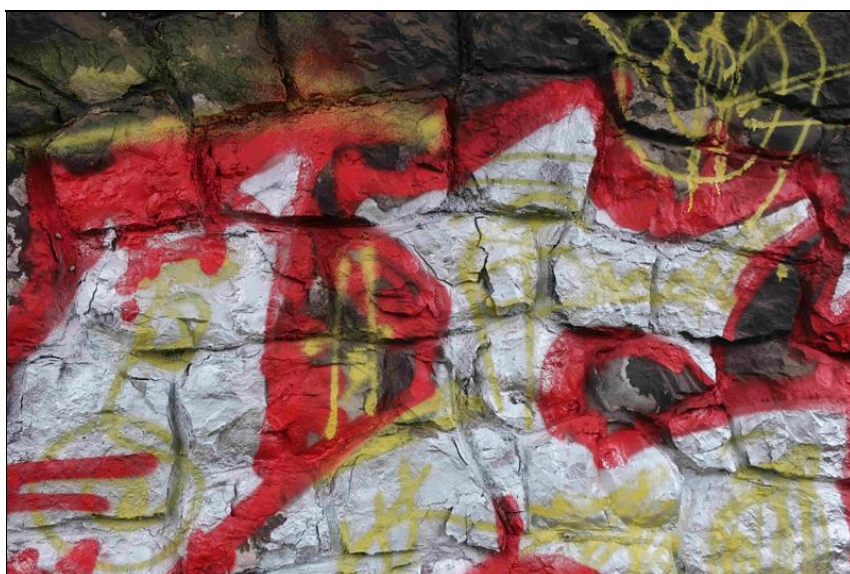
O2 - lokální poruchy spárování

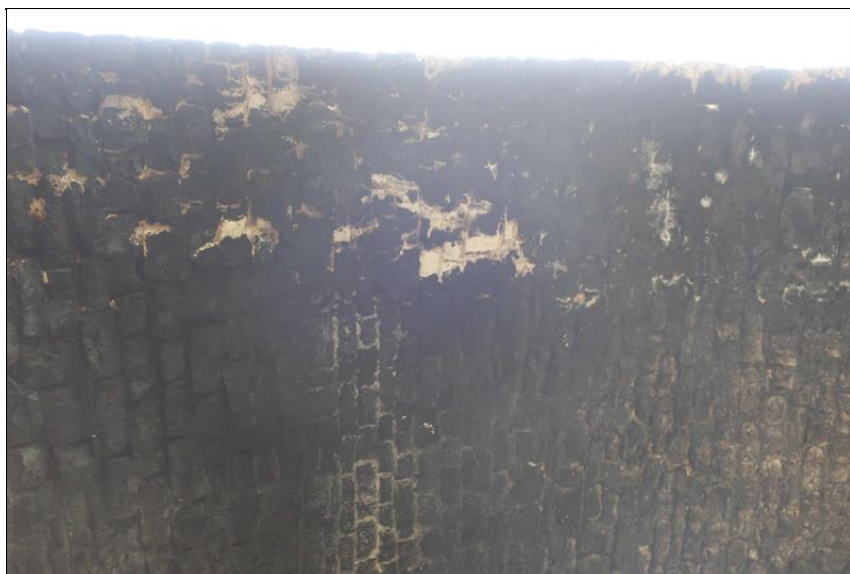
podhled klenbového pasu - poruchy
spárování a prosakující trhliny podél
pravé hrany pasu

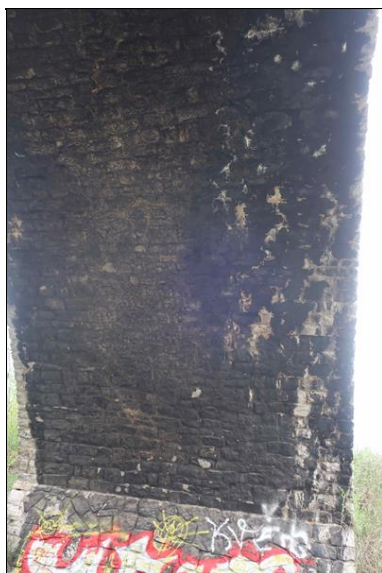
DTTO ve vrcholu klenby

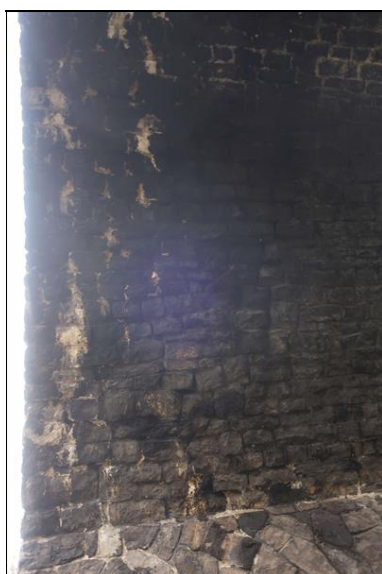
DTTO - detail

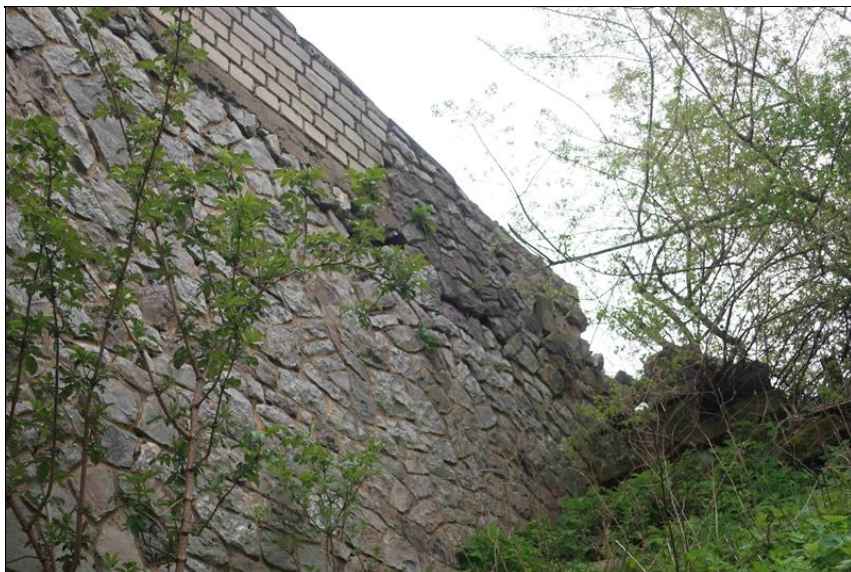
vegetace ve zdivu

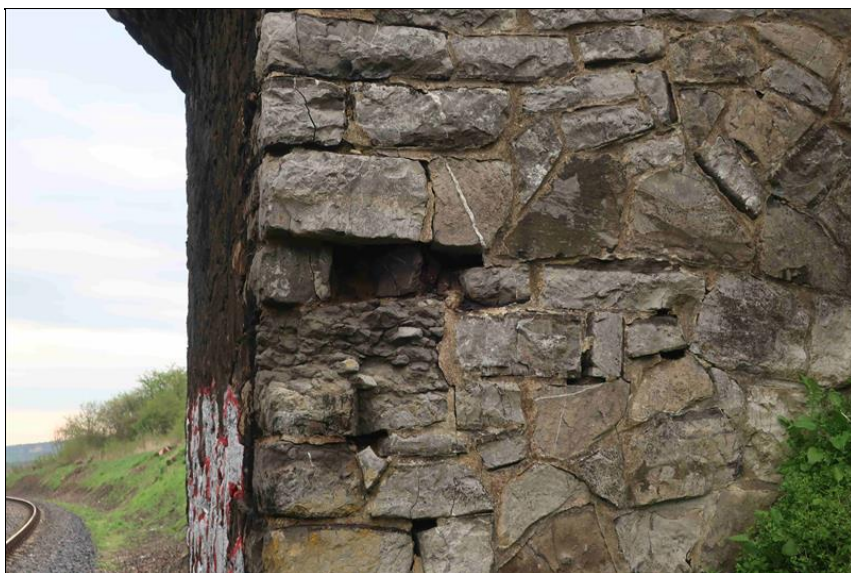
vypadlý kámen ze zdiva na levém
boku O1

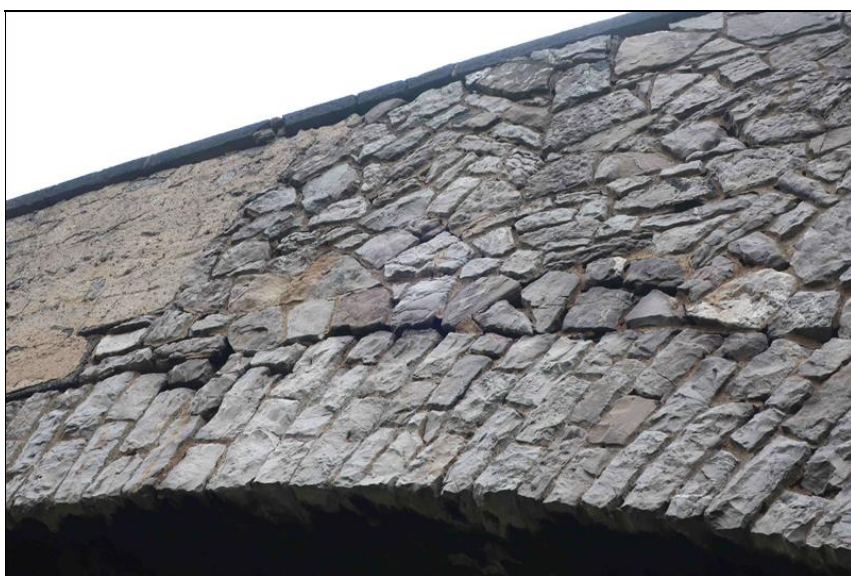
levá poprsní zeď - poruchy spárování

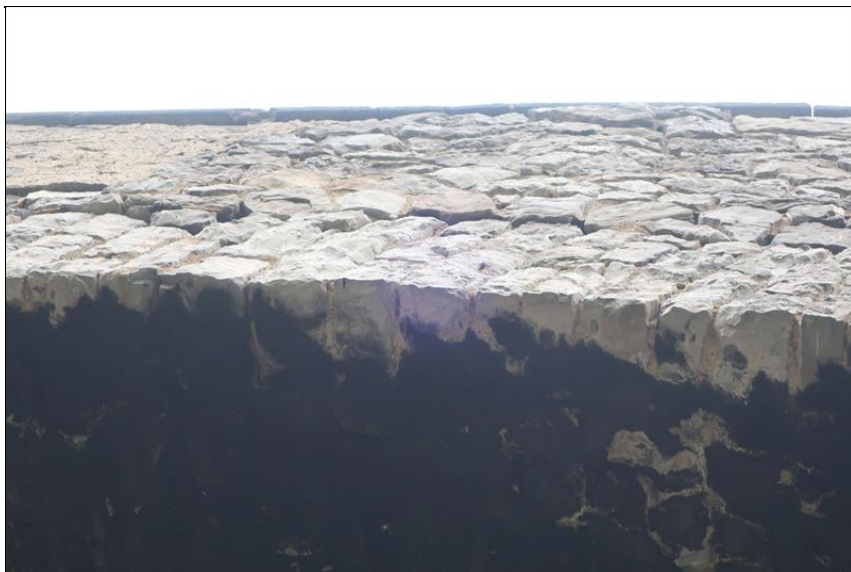
DTTO, zeď je mírně vykloněna

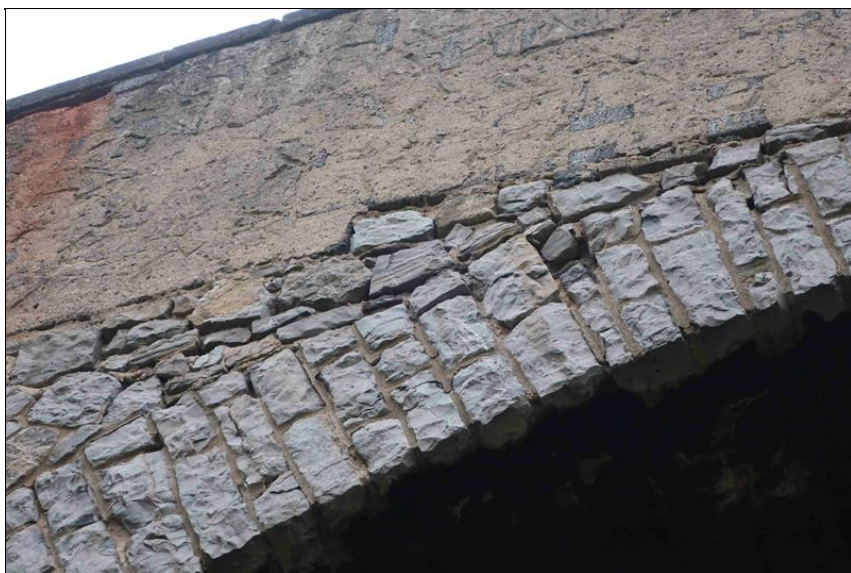
poruchy spárování zdiva na levém
boku klenbového pasu
