## MPM ZAJIŠTĚNÍ BEZPEČNOSTI – TECHNICKÁ POMOC A ZJEDNODUŠENÁ PD

# **SO 214 – MOSTY EV. Č. 608-005..1 A 608-005..2**

# **Most 608-005..1**

## **MIMOŘÁDNÁ PROHLÍDKA**

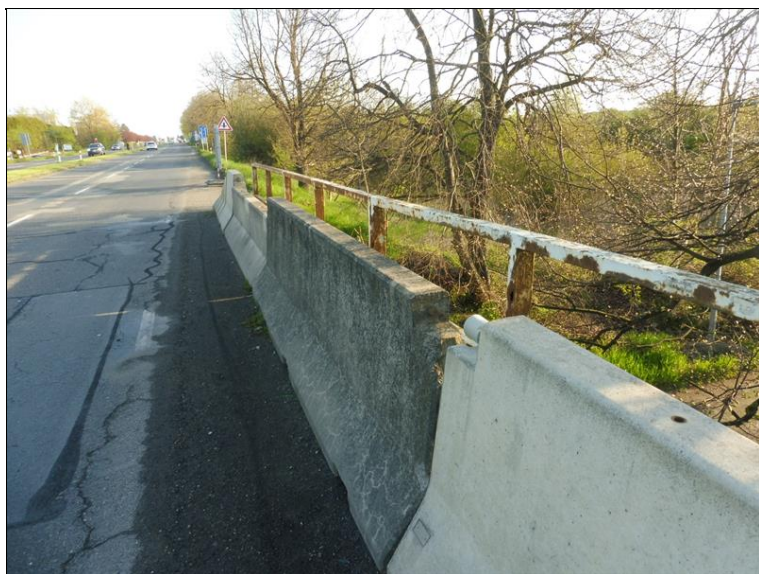
Svodidlo vpravo.

[2]	3.1	Vozovka	Odstranění nánosů a vegetace na krajnicích a římsách.
[3]	3.3	Římsy, obrubníky, zálivky	Odstranění nánosů a vegetace z říms.
[4]	3.3	Římsy, obrubníky, zálivky	Očištění říms od uvolněných částí.
[5]	4.1	Svodidla/Zábradelní svodidla	Nahradit stávající prefabrikovaná betonová svodidla, svodidly shodné výšky (min. 1.1 m) a typu, osadit zámký.
[6]	4.2	Zábradlí	Vzhledem k připravované rekonstrukci nahradit zábradlí betonovým svodidlem výšky 1.1 m. Viz. samostatné opatření. Stávající ocelové zábradlí demontovat. Vzhledem ke stavu zábradlí nelze vyloučit možný pád zábradlí pod most. Např při nárazu do bet. svodidla.
[7]	4.3	Dopravní značení, označení objektu	Vyzvat správce komunikace pod mostem k řešení dopravní situace vyzcházející ze šířky komunikace. Projednat s dopravním inspektorem osazení SDZ (pro přemostovanou komunikaci) A 6a (Zúžená vozovka), P 7 (Přednost protijedoucích vozidel) a B 16 (Zákaz vjezdu vozidel, jejichž výška přesahuje vyznačenou mez). Následně osadit příslušná SDZ.

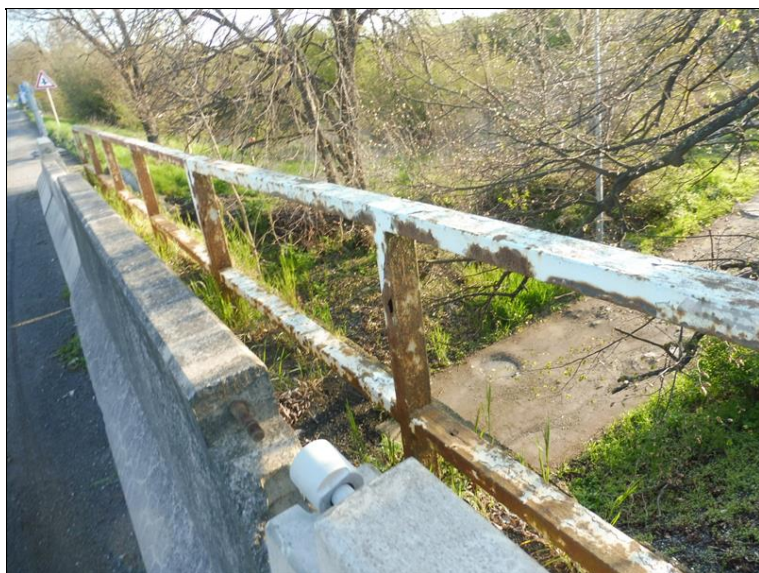
<p>Sítě trhlín.</p> <p>Zejména na předpolích výtluky a trhlíny.</p> <p>Na mostě vysprávký.</p> <p>Nánosy na krajnicích, na ímsách silné nánosy a vegetace.</p>
[3.2]	3.3 Římsy, obrubníky, zálivky	<p>Bez nášlapu, neplní záchytnou funkci.</p> <p>Beton říms vpravo degradován, štěrková hnízda.</p> <p>Krycí vrstva na boku říms odpadá obnažená výztuž koroduje, biologické napadení.</p> <p>Vlevo degradace obrubníku.</p> <p>Silné nánosy na římse za beton. svod. s uchycenou vegetací.</p>
[3.3]	3.5 Izolační systém NK	IS nefunkční.
<b>4. Vybavení</b>		
[4.1]	4.8 Odvodnění	Absence skluzu odvodnění OP1 vpravo.
[4.2]	4.1 Svodidla/Zábradelní svodidla	<p>Betonová svodidla různé výšky, spojovací prvky neosazeny.</p> <p>Lokálně olámané hrany.</p> <p>Lokálně zelený povlak.</p> <p>Sítě trhlín.</p>
[4.3]	4.2 Zábradlí	<p>Záchytný systém neodpovídá stávajícím předpisům pro novostavby a rekonstrukce mostů.</p> <p>Plošné odlupování nátěru, plošná koroze.</p> <p>Lokálně prokorodováno i v místě kotvení.</p>

Zábradlí vpravo.

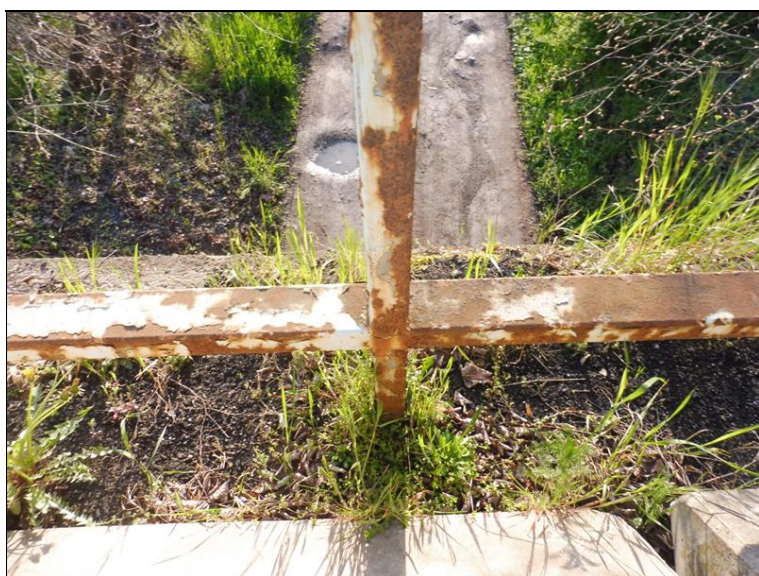
Pravá římsa.

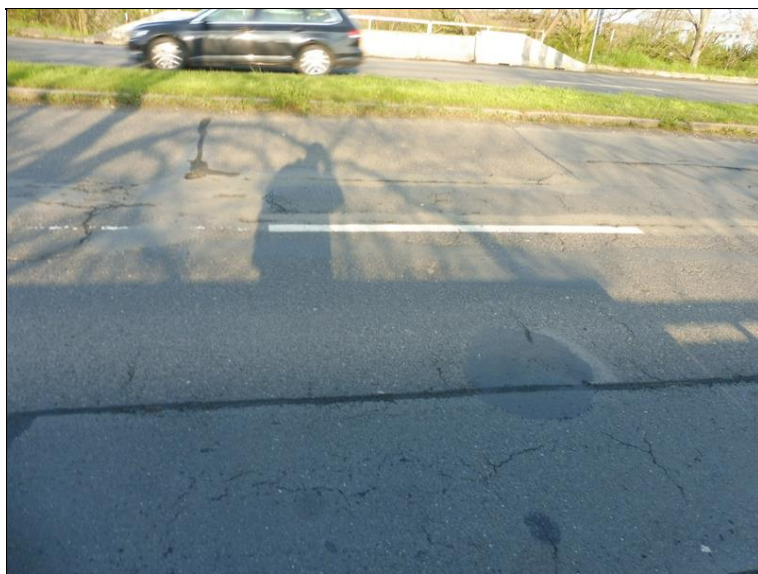
[3.1]	3.1	Vozovka	Vyjeté koleje, pokles vozovky před a za mostem vpravo.
-------	-----	---------	--

Vozovka na mostě.

[1]	3.1 Vozovka	Vyspravit trhlíny a výtluky na vozovce na mostě.
-----	-------------	--

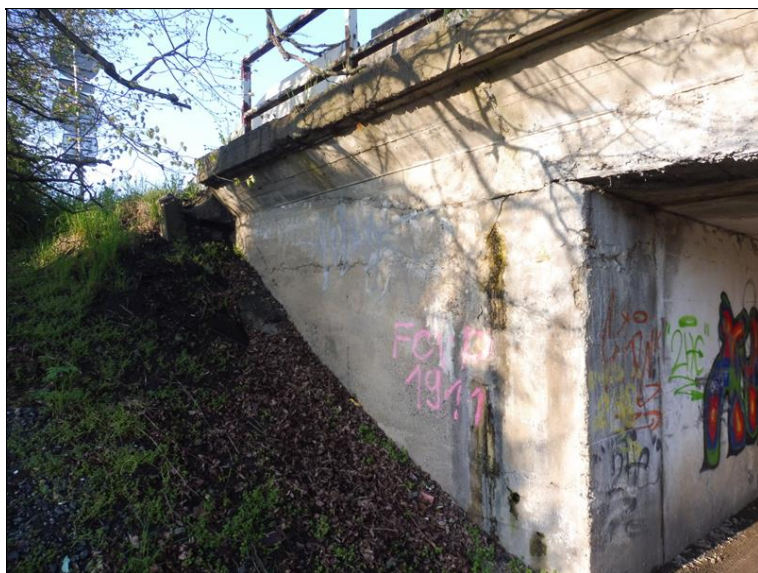
[1.1]	1.1	Základy mostních podpěr a křídel	Bez zjevných závad.
[1.2]	1.2	Mostní podpěry křídla a čelní zdi	Zatékání zejména u OP1 P. Na boku OP1 P průsaky a zelené výluhy pravděpodobně v místě uložení. Trhliny od úložného prahu až po konec křídla obě OP P. Beton rozšíření vpravo nekvalitní, šterková hnízda, nerovnosti v prac. spáře. Rozpad a propad betonu za koncem křídla OP1 P. Lokální odpad omítky. Barevně nesourodý povrch. Výrazná trhlina mezi koncem křídla na OP2 vpravo a navazujícím betonem. Lokálně trhliny. Graffiti.

Křídlo OP1 vpravo.

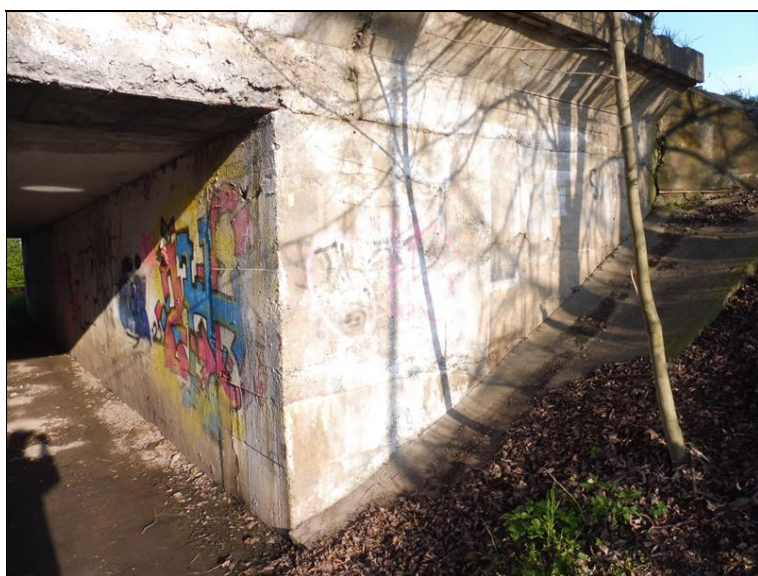
Křídlo OP2 vpravo.

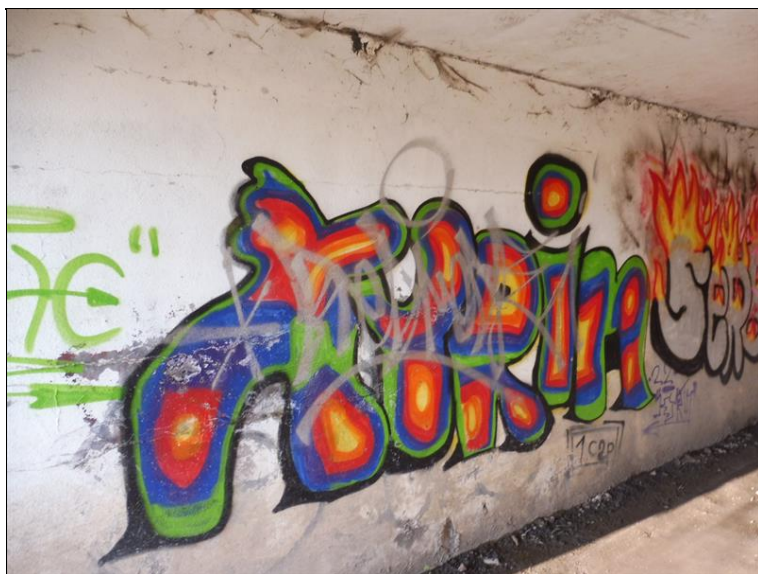
Opěra 1.

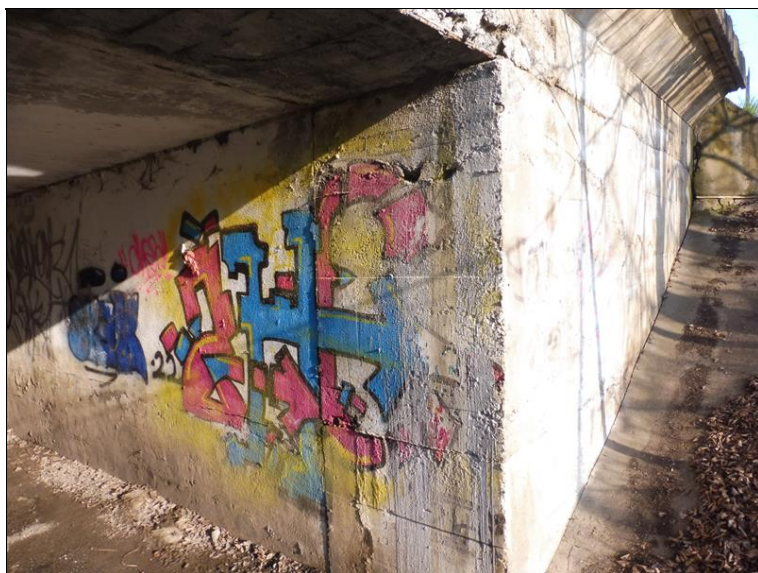
Opěra 2.

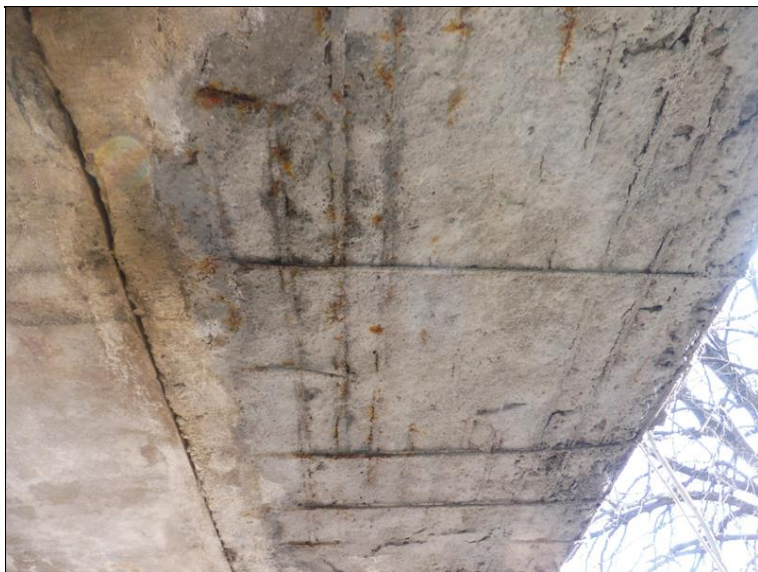
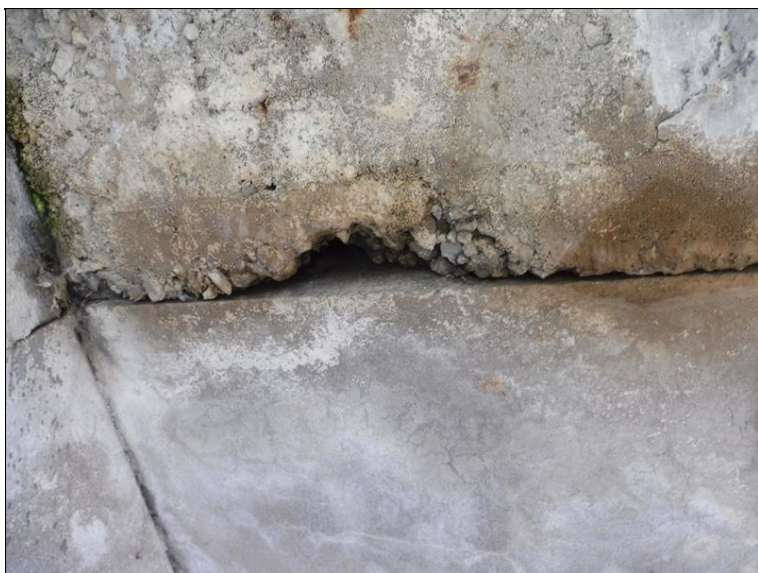
[2.1]	2.1	Nosná konstrukce	Zatékání na čela NK přes římsy. Degradace betonu rozšíření lokálně ve spáře mezi rozšířením a původní NK kus chybí. Na velké ploše rozšíření odpad krycí vrstvy výztuže, odhalená výztuž koroduje. Podhled původní NK nabílen, lokálně vlasové trhliny. Lokálně stopy po vysokých vozidlech. Snaha o sanaci rozšíření vpravo.
-------	-----	------------------	--

Podhled NK.

[8]	2.1	Nosná konstrukce	Bez zbytečného odkladu připravit a zahájit rekonstrukci mostu.
-----	-----	------------------	--

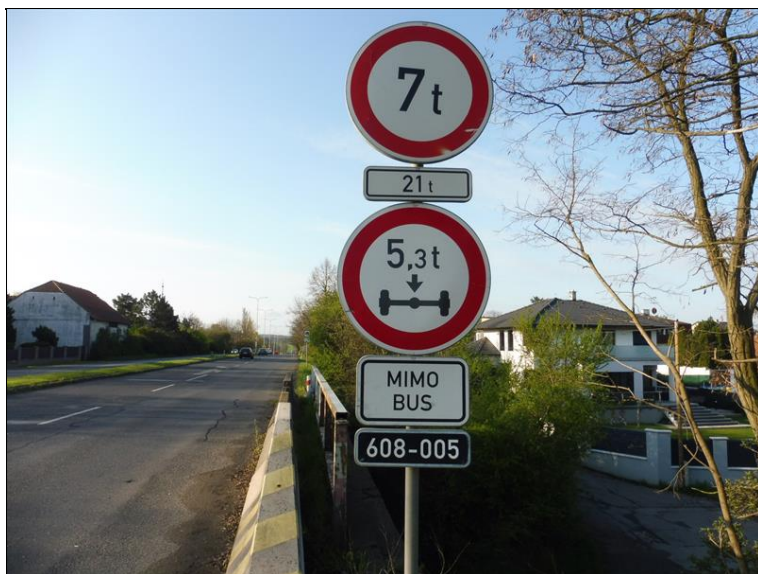
[4.3] 4.3 Dopravní značení, označení objektu Na označení není uveden levý most (..2).  
SDZ s vyznačenou zatížitelností je v souladu s ML.

SDZ na OP2.

[7] 4.3 Dopravní značení,  
označení objektu

Vyzvat správce komunikace pod mostem k řešení dopravní situace vyzcházející ze šířky komunikace. Projednat s dopravním inspektorem osazení SDZ (pro přemostovanou komunikaci) A 6a (Zúžená vozovka), P 7 (Přednost protijedoucích vozidel) a B 16 (Zákaz vjezdu vozidel, jejichž výška přesahuje vyznačenou mez). Následně osadit příslušná SDZ.

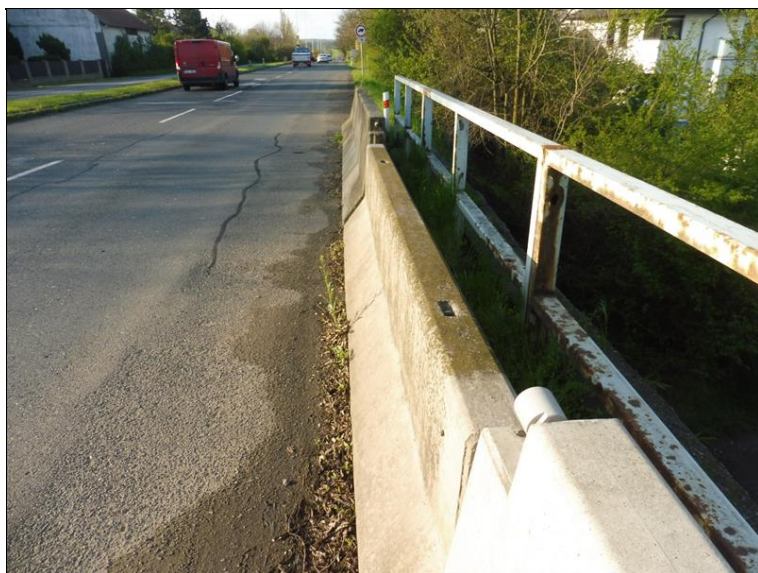
[4.1] 4.1 Svodidla/Zábradelní svodidla Betonová svodidla různé výšky, spojovací prvky neosazeny.  
Lokálně olámané hrany.  
Lokálně zelený povlak.  
Sítě trhlín.

Svodidlo vlevo.

[5] 4.1 Svodidla/Zábradelní svodidla Nahradit stávající prefabrikovaná betonová svodidla, svodidly shodné výšky (min 1.1 m) a typu, osadit zámky.

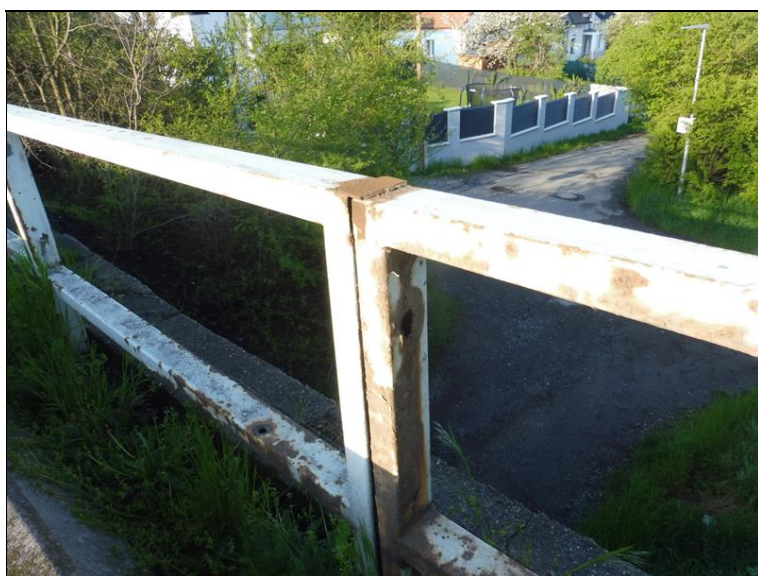
[4.2] 4.2 Zábradlí Záchytný systém neodpovídá stávajícím předpisům pro novostavby a rekonstrukce mostů.  
Plošné odlupování nátěru, plošná koroze.  
Lokálně prokorodováno, v místě kotvení výraznější.

Zábradlí vlevo.

[6] 4.2 Zábradlí Vzhledem k připravované rekonstrukci nahradit zábradlí betonovým svodidlem výšky 1.1 m. Viz. samostatné opatření. Stávající ocelové zábradlí demontovat. Vzhledem ke stavu zábradlí nelze vyloučit možný pád zábradlí pod most. Např. při nárazu do bet. svodidla.

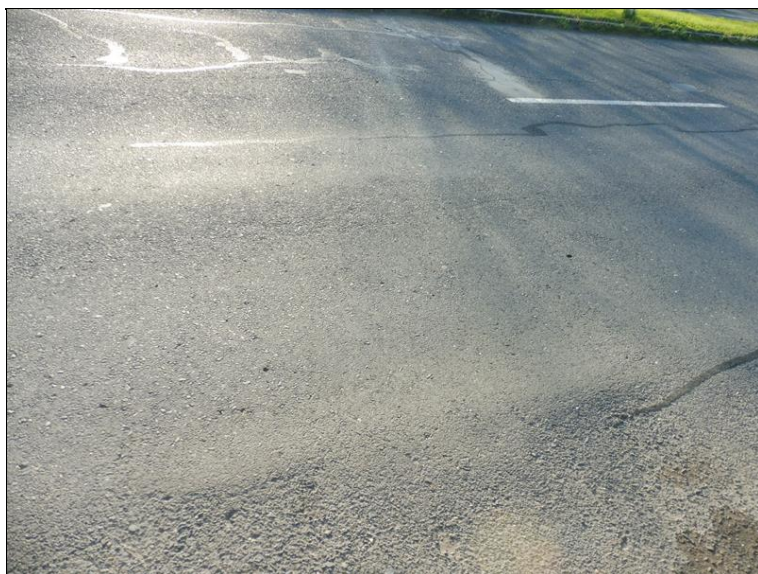
[3.1]	3.1	Vozovka	Vyjeté koleje. Povrch vozovky mírně deformován. Podélné i příčné trhliny, vysprávka. Nánosy a vegetace na krajnicích a na římsách.
[3.2]	3.3	Římsy, obrubníky, zálivky	Snížená výška nášlapu, neplní záchytnou funkci. Římsa pouze vlevo. Římsa nadbetonovaná. Na boku výrazná podélná trhlina na celou délku římsy. Z podélné trhliny se oděluje několik výraznějších příčných trhlín, některé s nazelenalým povrchem, lokálně kaverny. Hloubková degradace betonu. Konec římsy na křídle OP1 vlevo rozpadlý. Na římsách nánosy s uchycenou vegetací.

Vozovka na mostě.

[1] 3.1 Vozovka Vyspravit trhliny a výtluky na vozovce na mostě.

[2] 3.1 Vozovka Odstranění nánosů a vegetace na krajnicích a římsách.

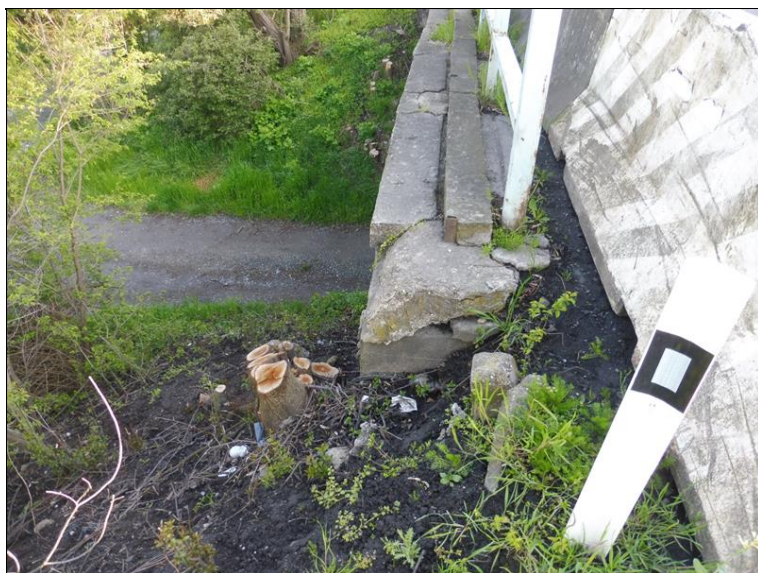
Konec křídla OP1 vlevo.

[4] 3.3 Římsy, obrubníky, zálivky Očištění říms od uvolněných částí.

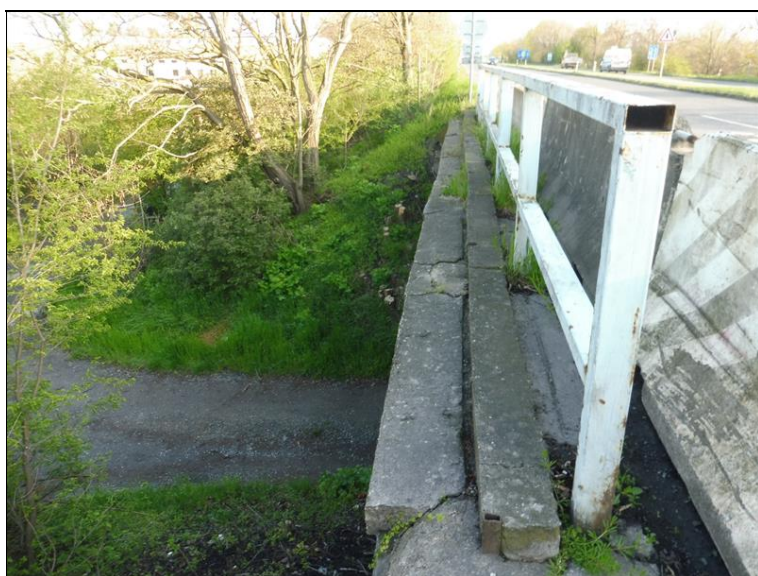
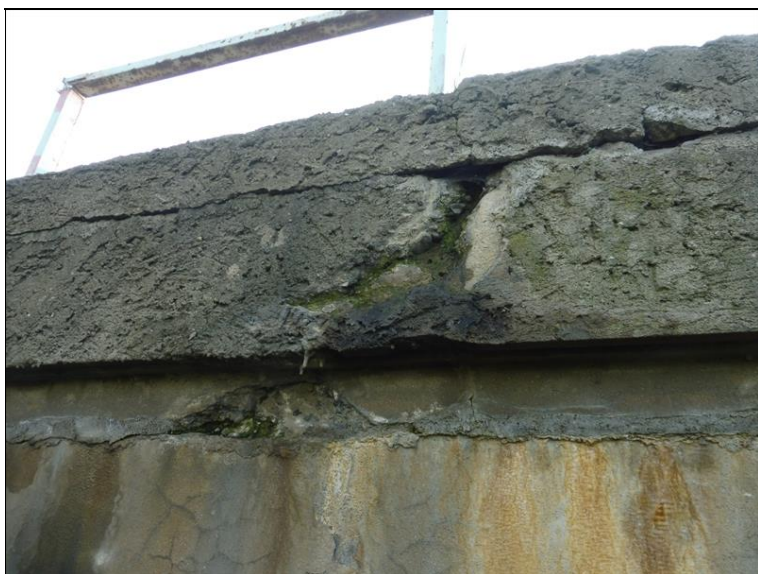
Levá římsa.

[3] 3.3 Římsy, obrubníky, zálivky Odstranění nánosů a vegetace z říms.

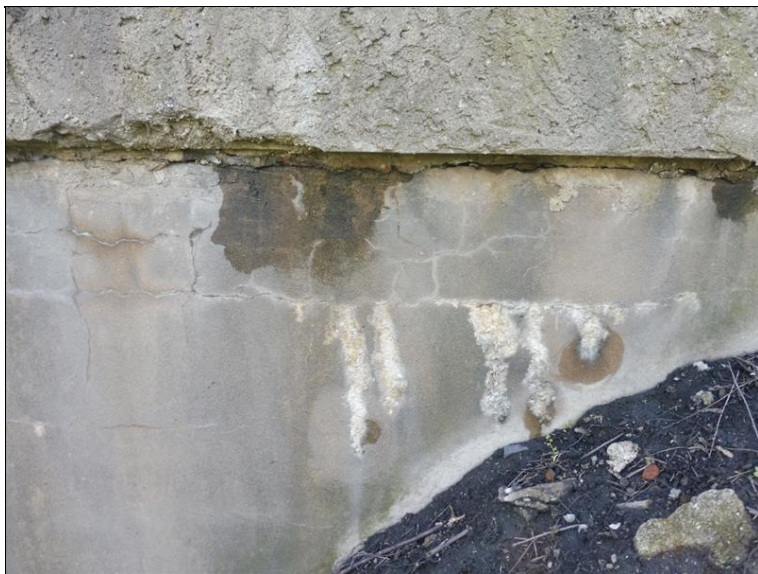
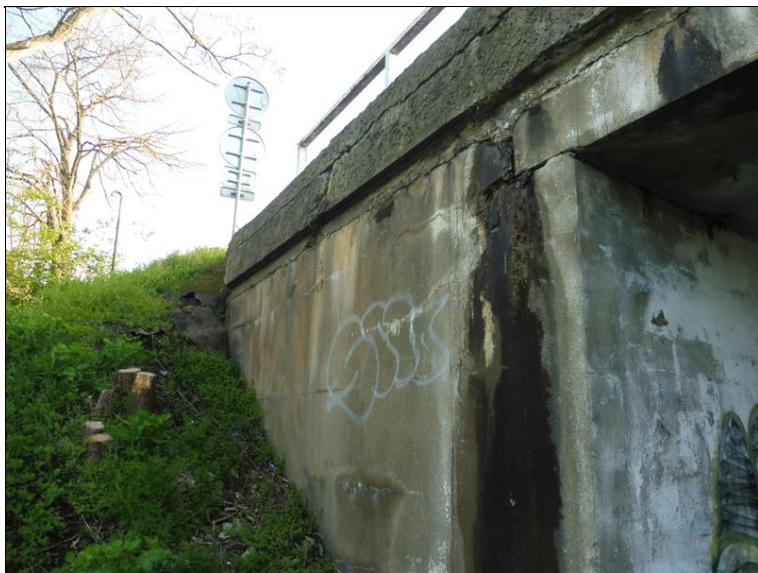
[1.1]	1.1	Základy mostních podpěr a křídel	Bez zjevných závad.
[1.2]	1.2	Mostní podpěry křídla a čelní zdi	Na levé straně silné zatékání. Vodorovné trhliny v křídlech obou OP, trhliny s výluhy. Na křídle OP1 vlevo zelené výluhy. Na obou OP trhliny, lokálně olámané hrany. Hloubková degradace betonu. Lokálně odpadá omítka, beton degraduje. Graffiti. Biologické napadení.

Křídlo OP1 vlevo.

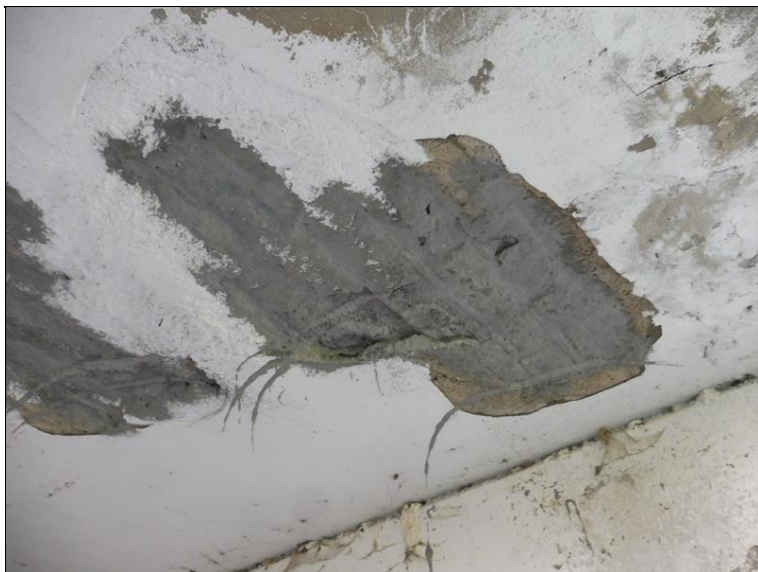
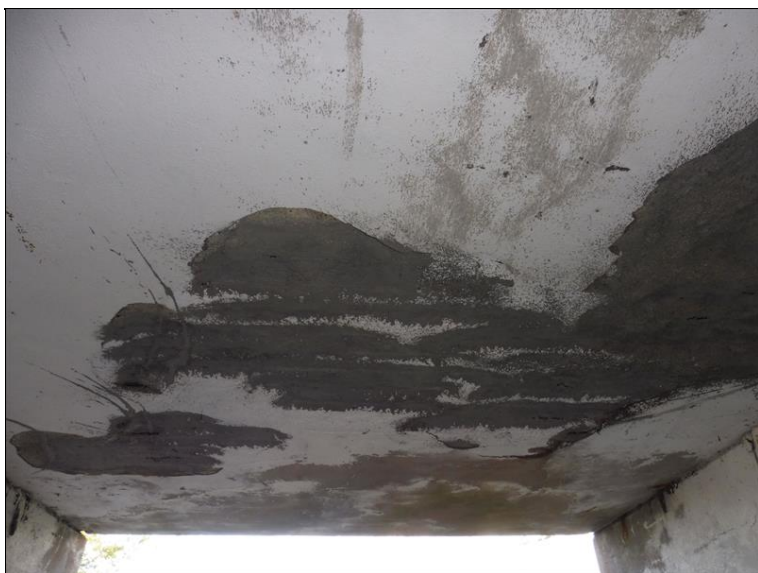
[2.1]	2.1	Nosná konstrukce	Zatékání na boky NK, nazelenalý povlak. Průsaku pod římsou. Na levé části podhledu odpad krycí vrstvy, snaha o sanaci. Graffiti. Biologické napadení.
-------	-----	------------------	---

Podhled NK.

[8] 2.1 Nosná konstrukce

Bez zbytečných odkladů připravit a zahájit rekonstrukci mostu.

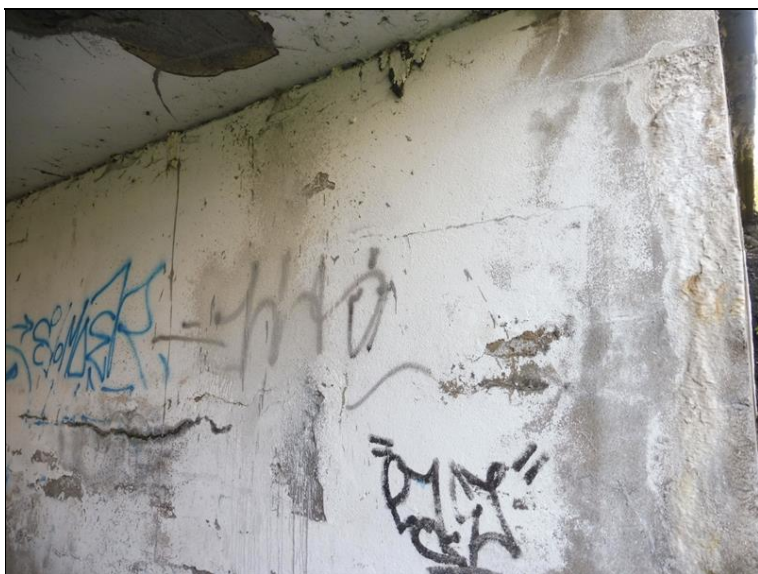
Opěra 1.

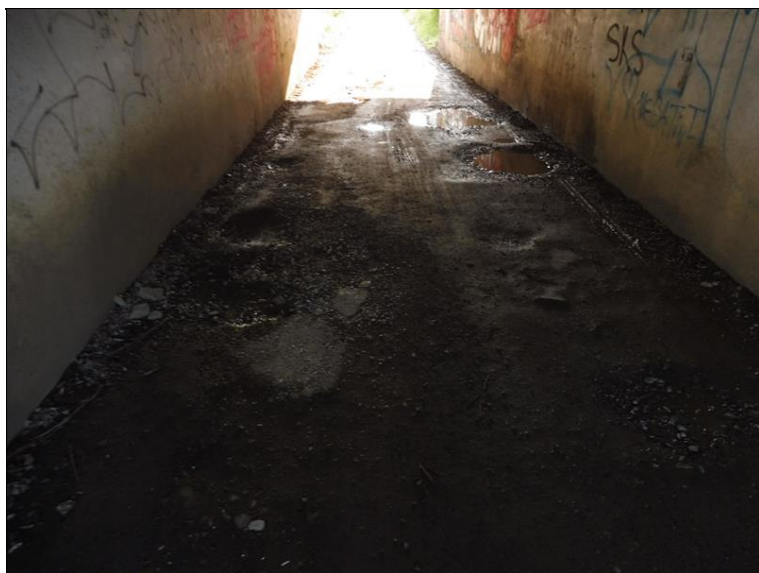
[4.4] 4.6 Území pod mostem a přístup. cesty Značné nerovnosti a výmoly.  
Území kolem mostu v době prohlídky vykáceno.

Vozovka pod mostem.
