II/174 BŘEZNICE, MOST EV.Č. 174-006 – PD

ČÁST E

Objednatel:	KSÚS	Obec:	Březnice	Kraj:	Středočeský
Akce:	II/174 BŘEZNICE, MOST EV.Č. 174-006 – PD			Datum	Stupeň
Objekt:	DOKLADOVÁ ČÁST PROHLÍDKA MOSTU MÍSTNÍ ŠETŘENÍ			4/2023	PDPS
Příloha:				Souprava	Č. přílohy E.6.1

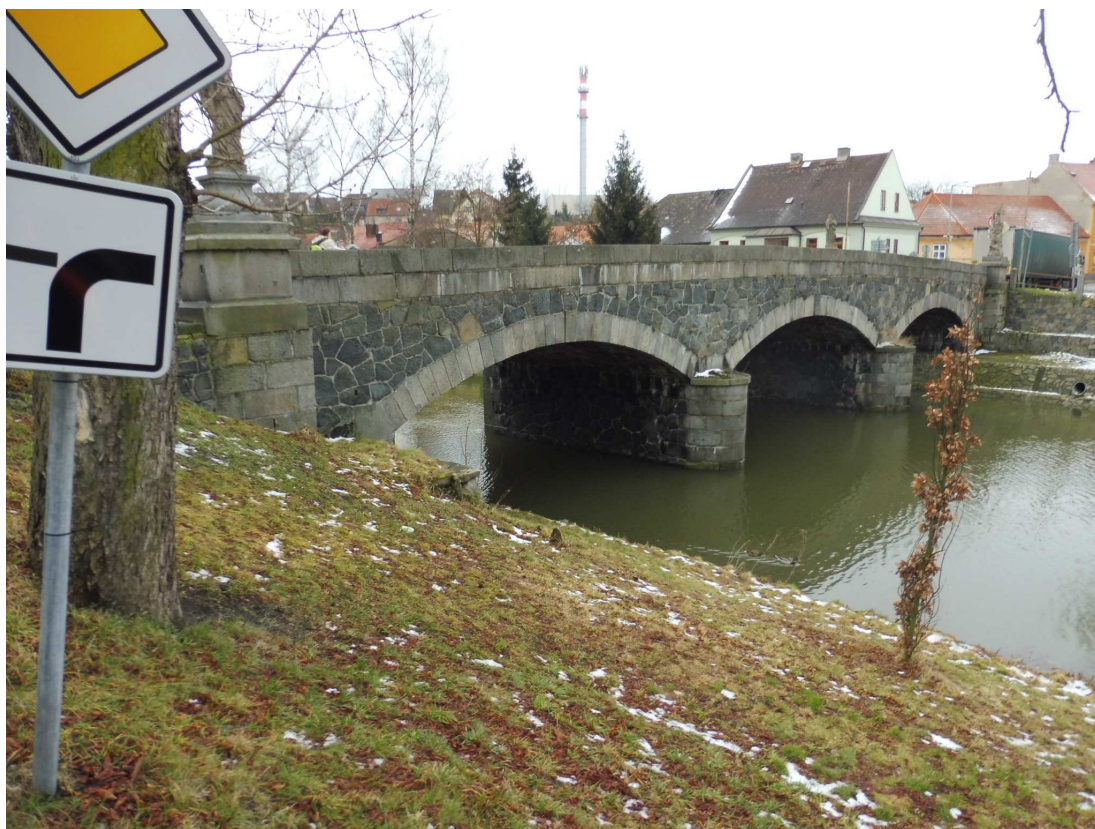
Pohled zprava.

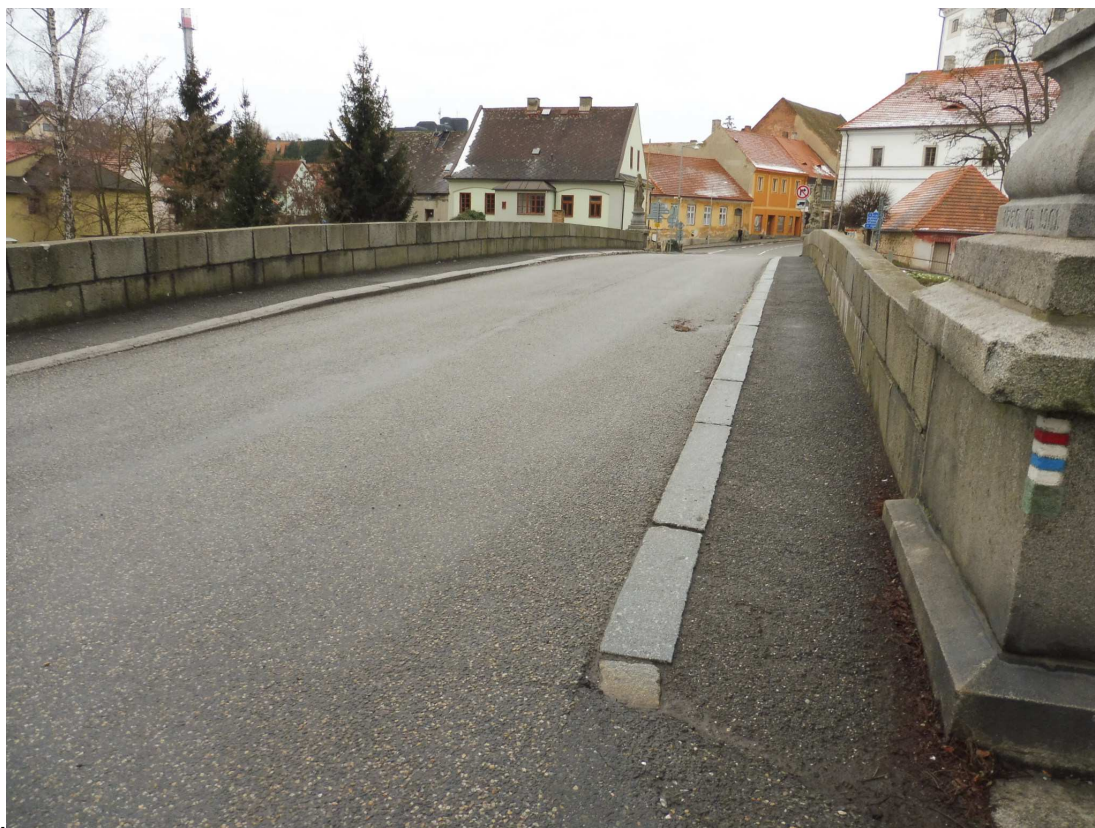
Pohled ve směru staničení.

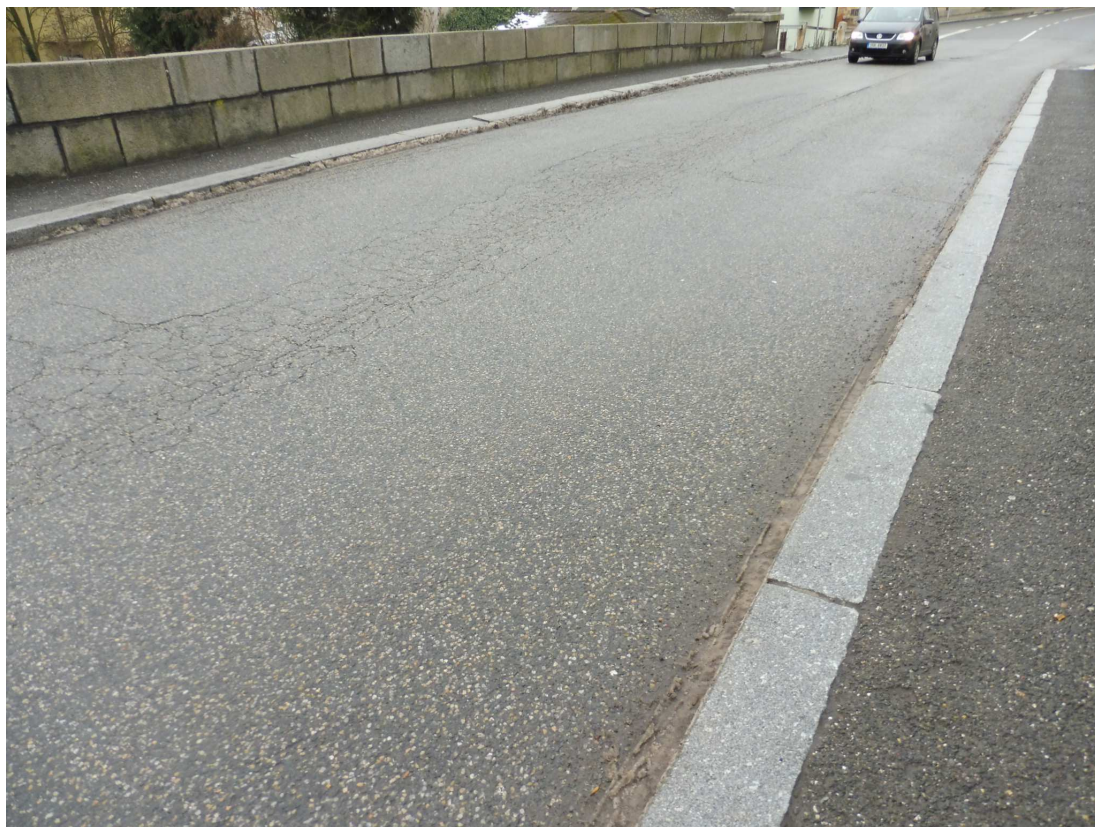
Vozovka pravděpodobně přebalená. Povrch vozovky nerovný, střed propadlý. Především v ose mostu četné trhliny. Mírné nánosy na krajnicích.

Vozovka na mostě.

- Odstranění do nejbližšího zimního období
 - Odstranit nánosy z krajnic vozovky o chodníků.
 - Zatěsnit spáry a trhliny na vozovce a chodníku.
- Odstranění do 5 let
 - Zahájit rekonstrukci mostu.

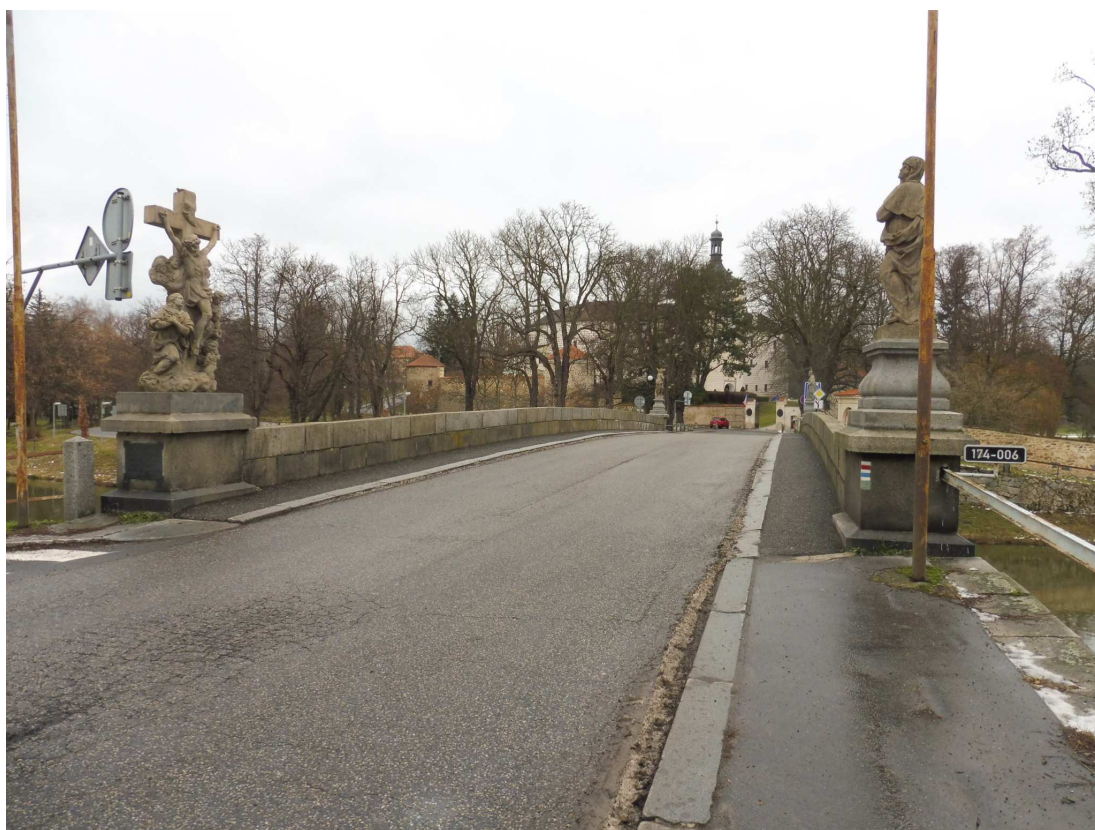
Pohled proti směru staničení.

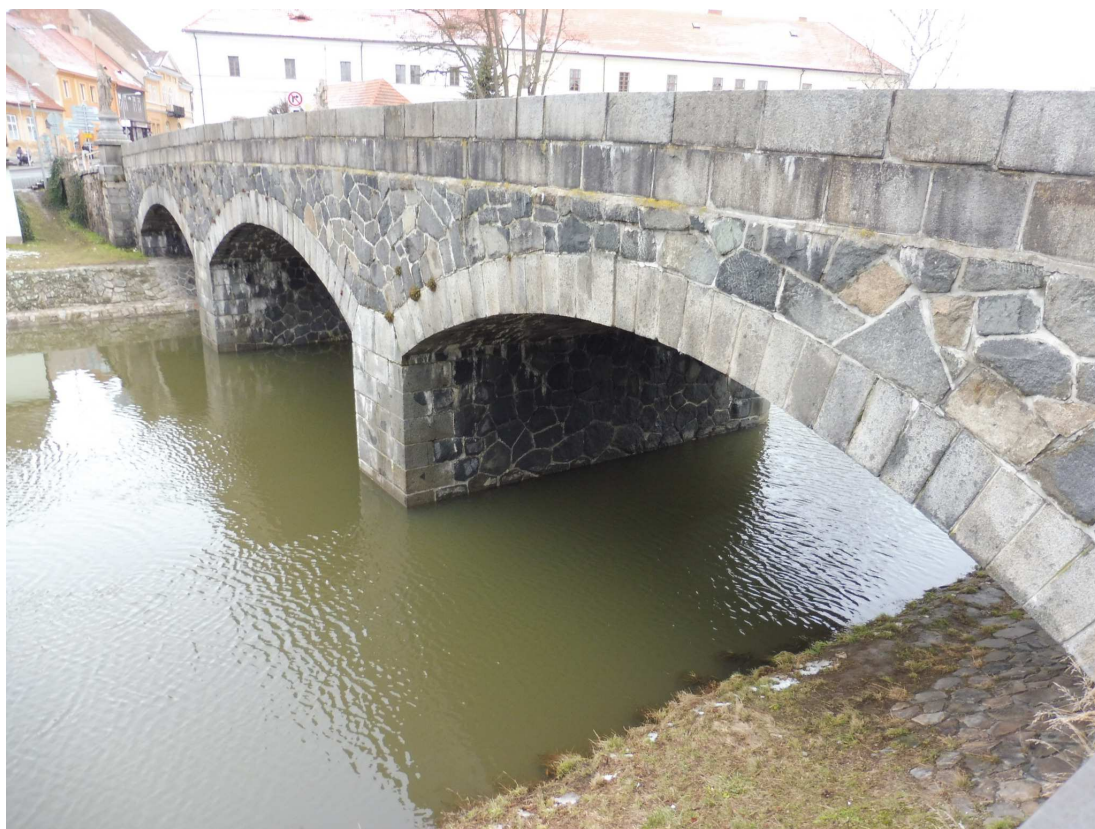
Pohled zleva.
