# II/174 BŘEZNICE, MOST EV.Č. 174-006 – PD

## ČÁST E

Objednatel:	KSÚS	Obec:	Březnice	Kraj:	Středočeský
Akce:	II/174 BŘEZNICE, MOST EV.Č. 174-006 – PD			Datum	Stupeň
Objekt:	DOKLADOVÁ ČÁST			4/2023	PDPS
Příloha:	DIAGNOSTICKÝ PRŮZKUM			Souprava	Č. přílohy
					E.6.2

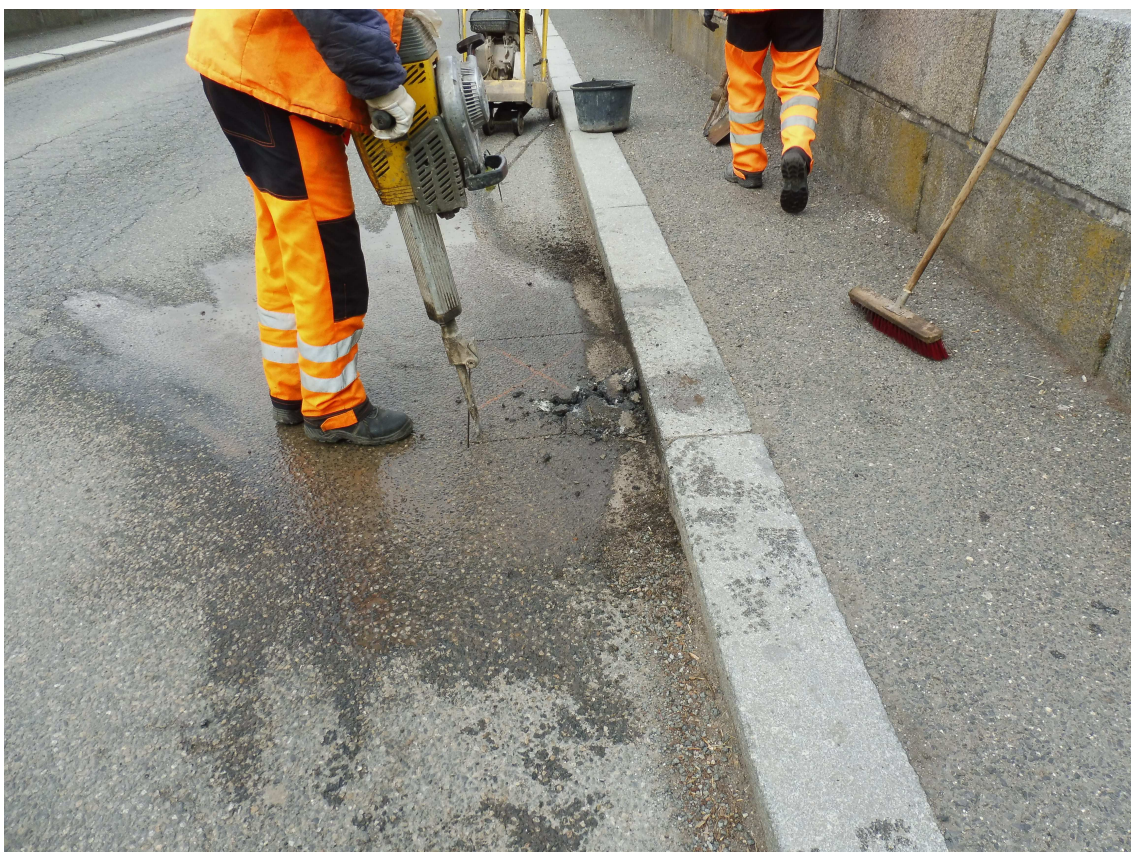
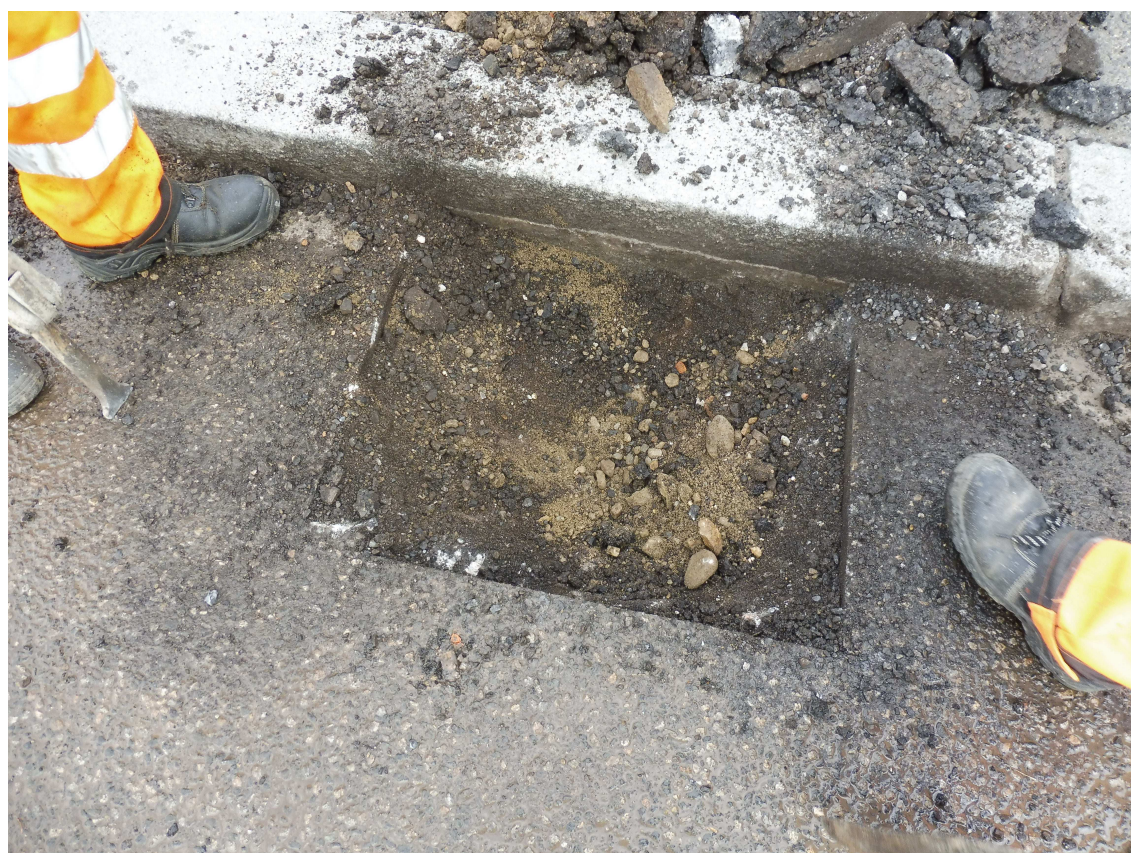
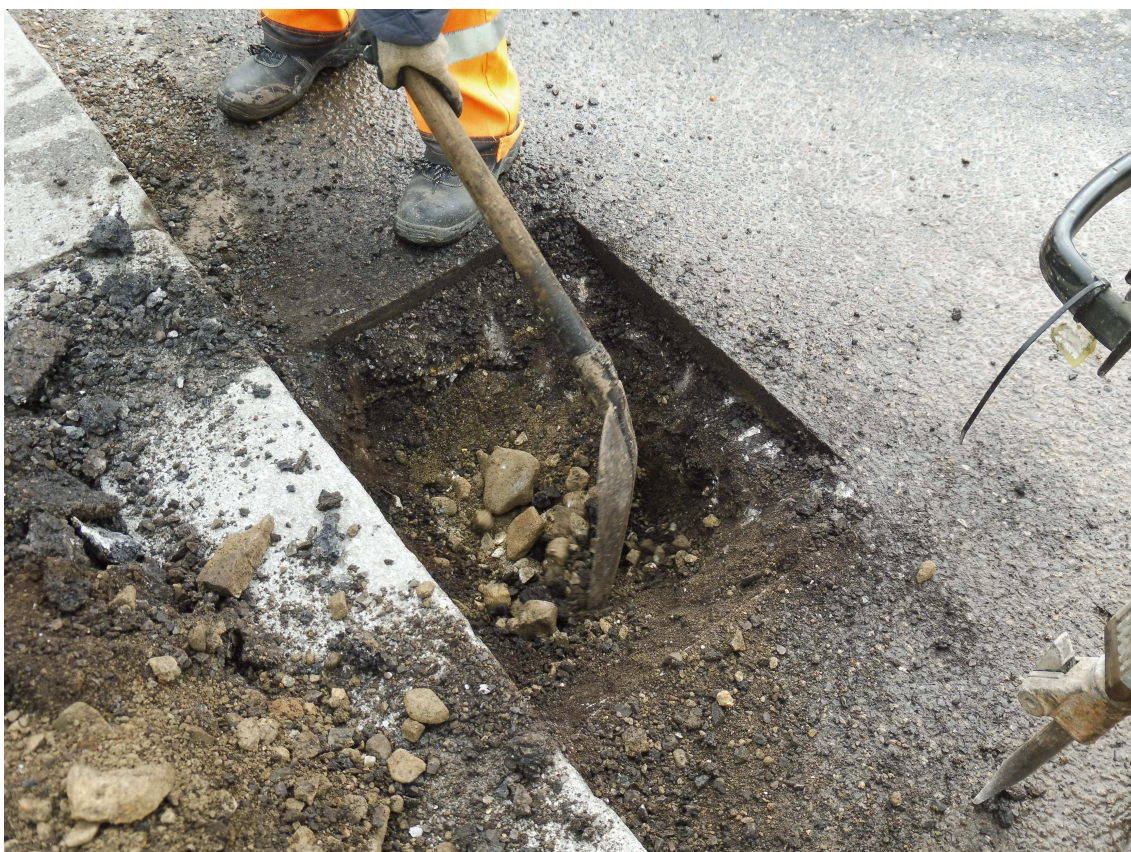
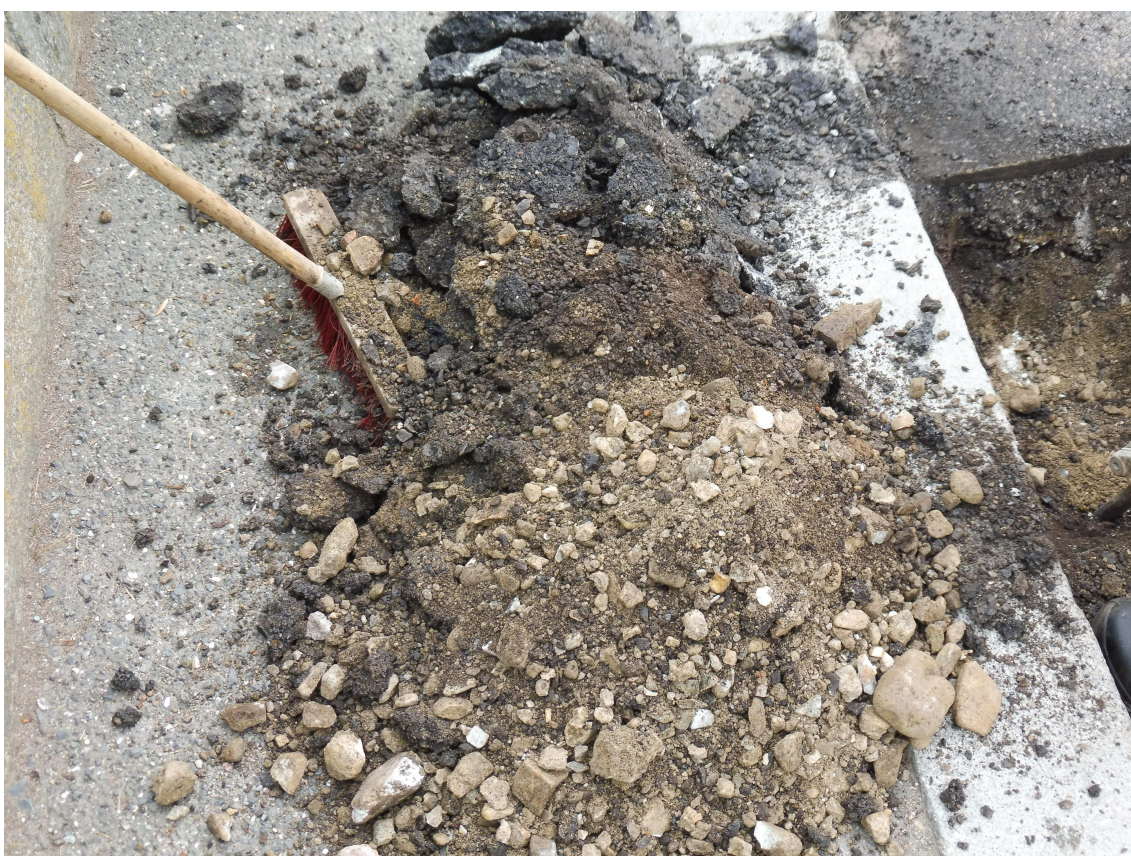
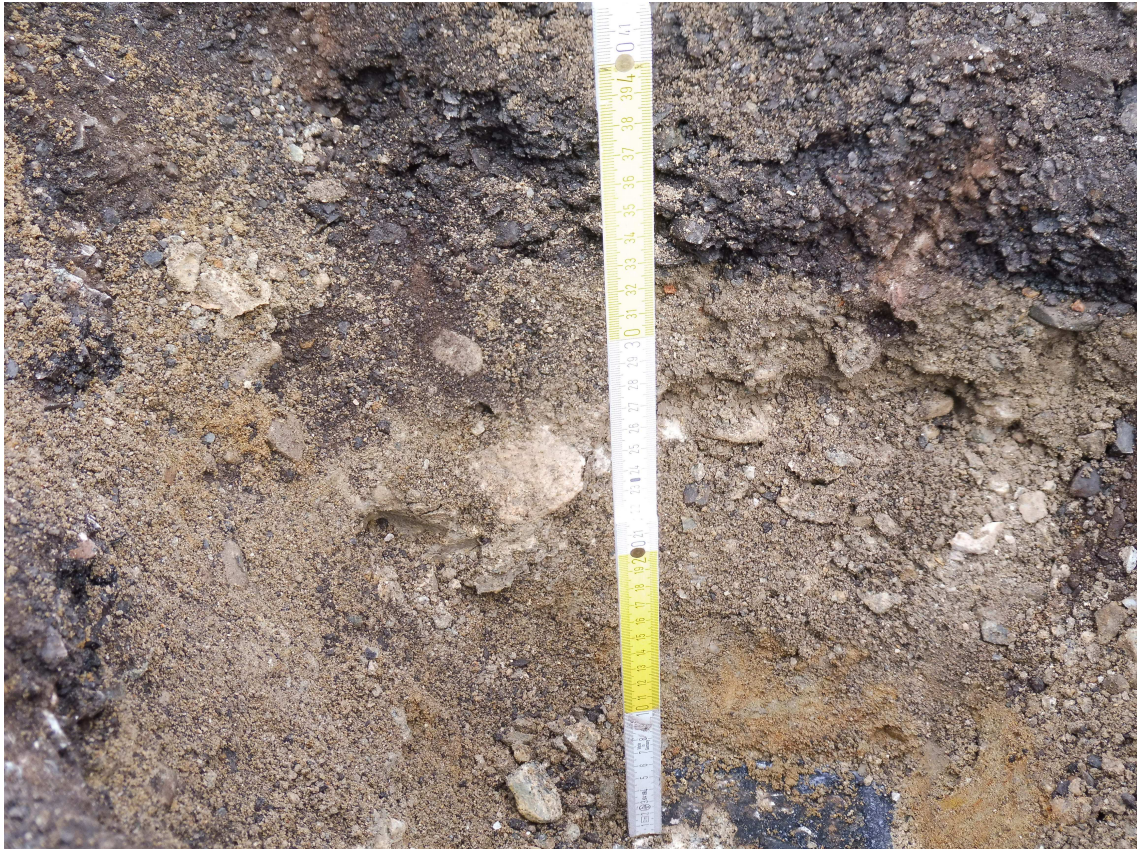
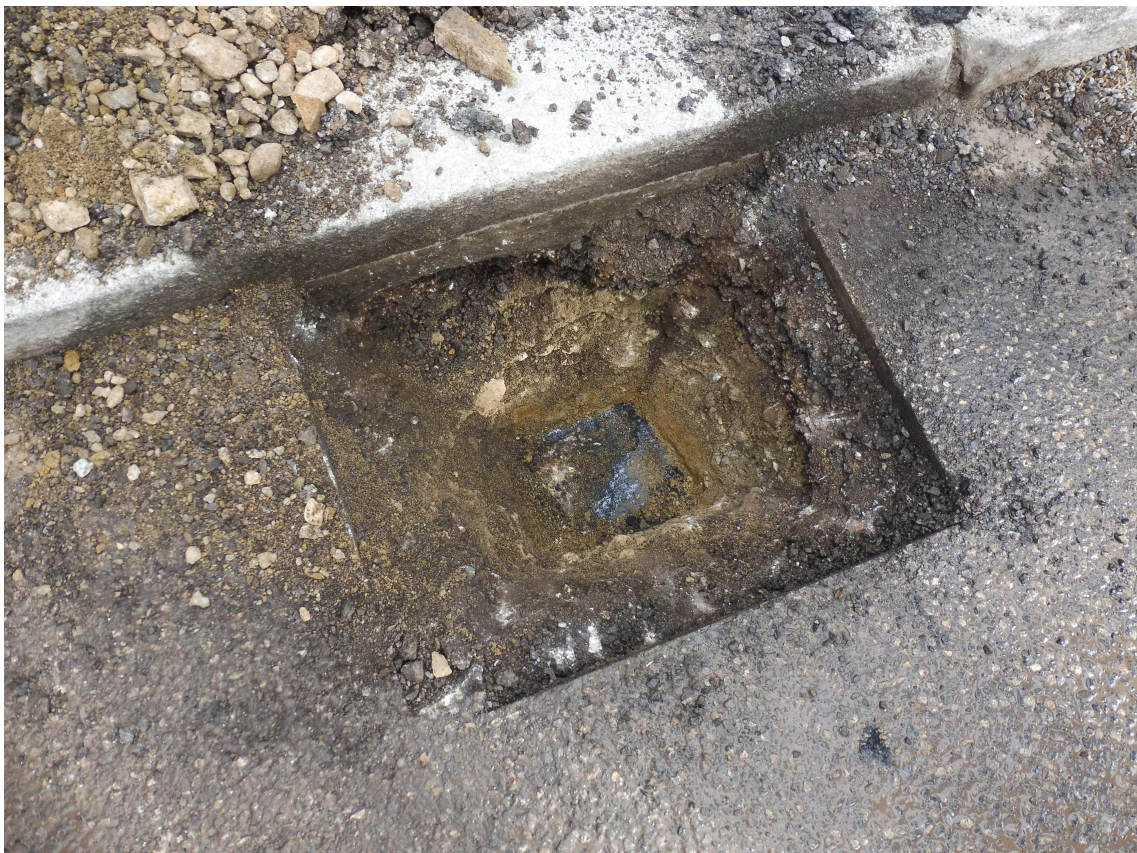
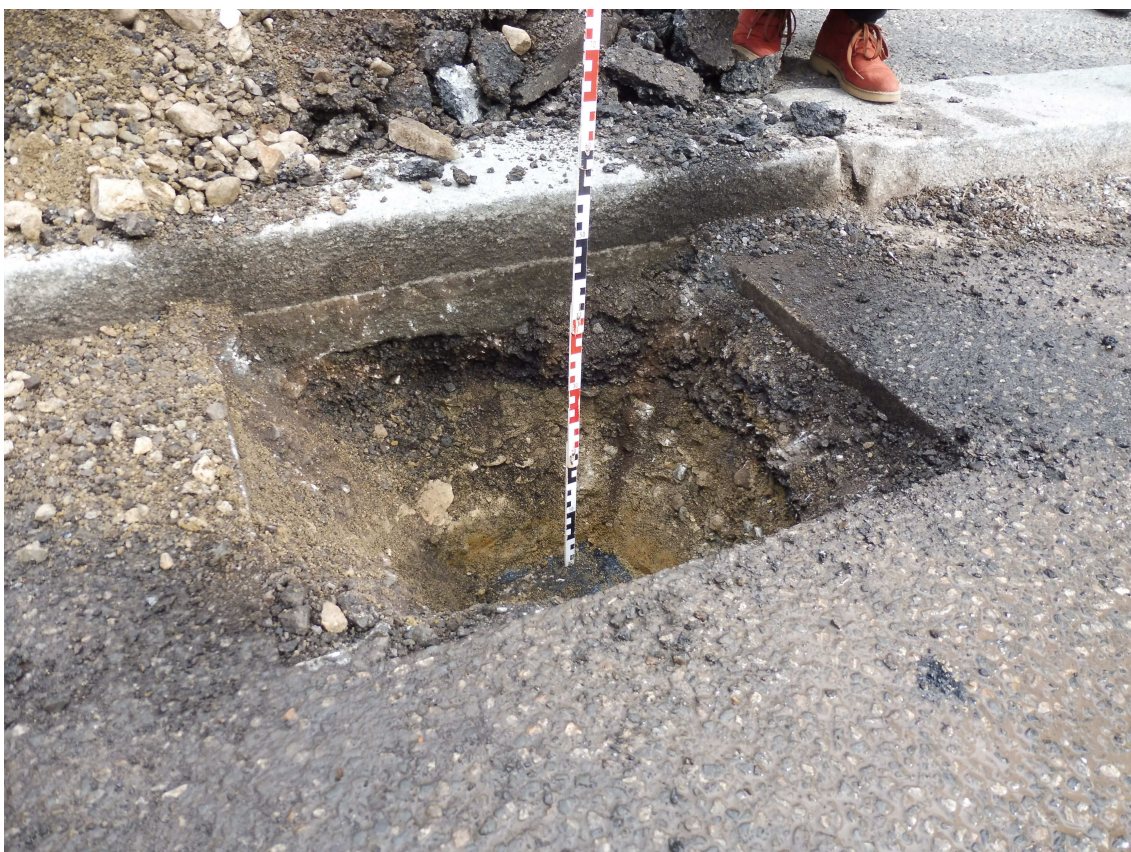
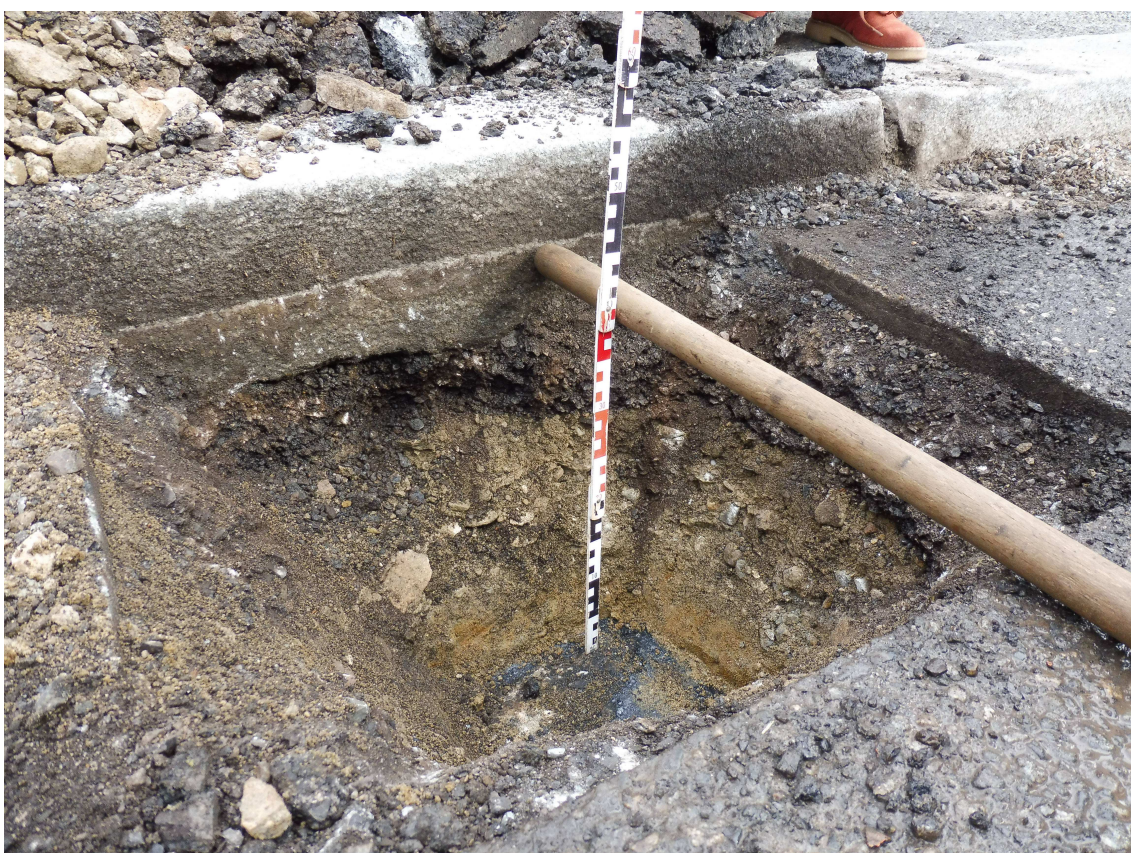
Byla zjištěna následující skladba:

Vrstva	Tloušťka
asfaltová obrušná vrstva	0.06 m
recyklát	0.15 m
rozpadlý beton, šterkopískový zásyp	0.14 m
písek, ochrana izolace	0.05 m
asfaltová izolace	
<b>Celkem</b>	<b>0.40 m</b>

Bylo ověřeno, že řešení rubu klenby odpovídá archivní realizační dokumentaci.

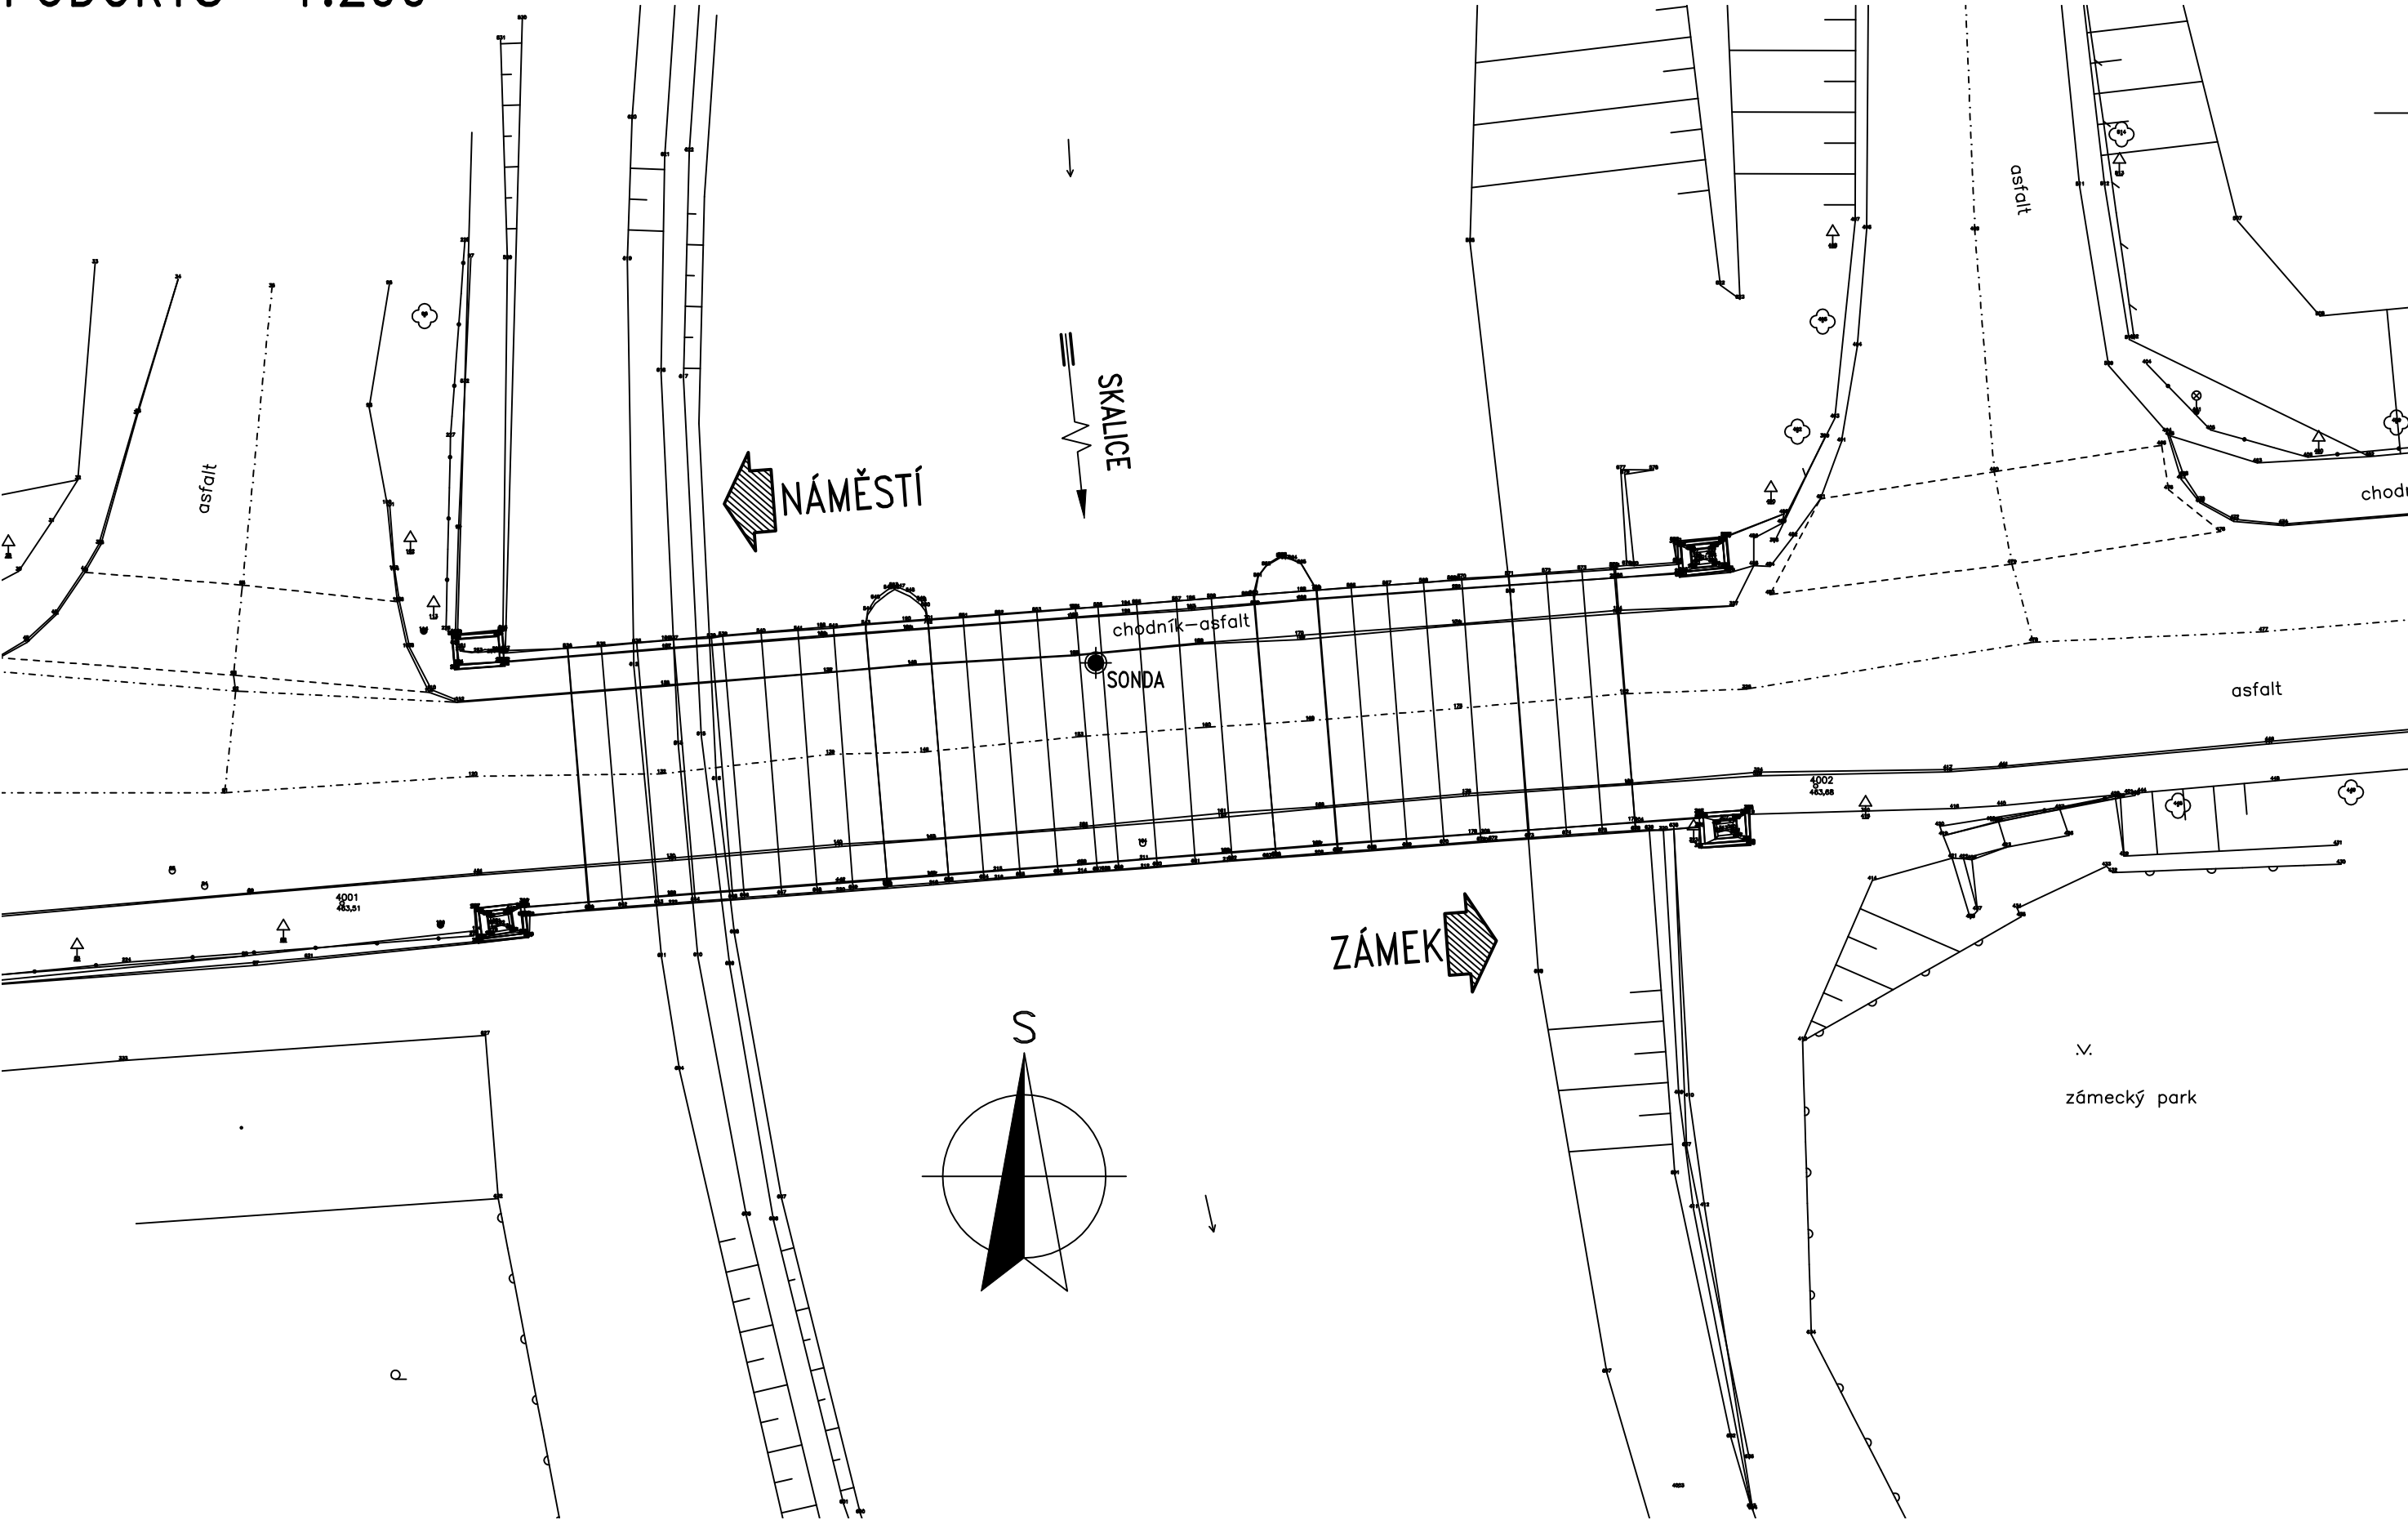
SITUACE SONDY

Po odsouhlasení orgánem památkové péče (MÚ Příbram, odbor stavební úřad a územní plánování) byla dne 26. 3. 2019 provedena kopaná sonda na okraji vozovky ve vrcholu klenby v hlavním poli. Úkolem sondy bylo zjišťovat skladbu konstrukčních vrstev nad klenbou a ověřit shodu s archivní realizační dokumentací.

Sonda měla půdorysný rozměr cca 0.75 x 0.50 m. Byla provedena od vozovky k izolaci na rubu betonové ochranné vrstvy klenby, tj. na hloubku cca 0.4 m. Po provedení dokumentace byla sonda zlikvidována. Vozovka byla opravena.
