ZPRÁVA Z DIAGNOSTICKÉHO PRŮZKUMU VOZOVKY

„II/610 a II/272 Benátky nad Jizerou“

Objednatel zprávy:	Valbek, spol. s r.o., středisko Praha
Sídlo objednatele:	V Olšinách 2300/75, 100 00 Praha 10 Strašnice
Účel zprávy:	Diagnostický průzkum vozovky
Zprávu provedl:	Milan BECK, DiS., Petr MARTSCHINI, Martin HOŠEK
Číslo zprávy:	D135-2020

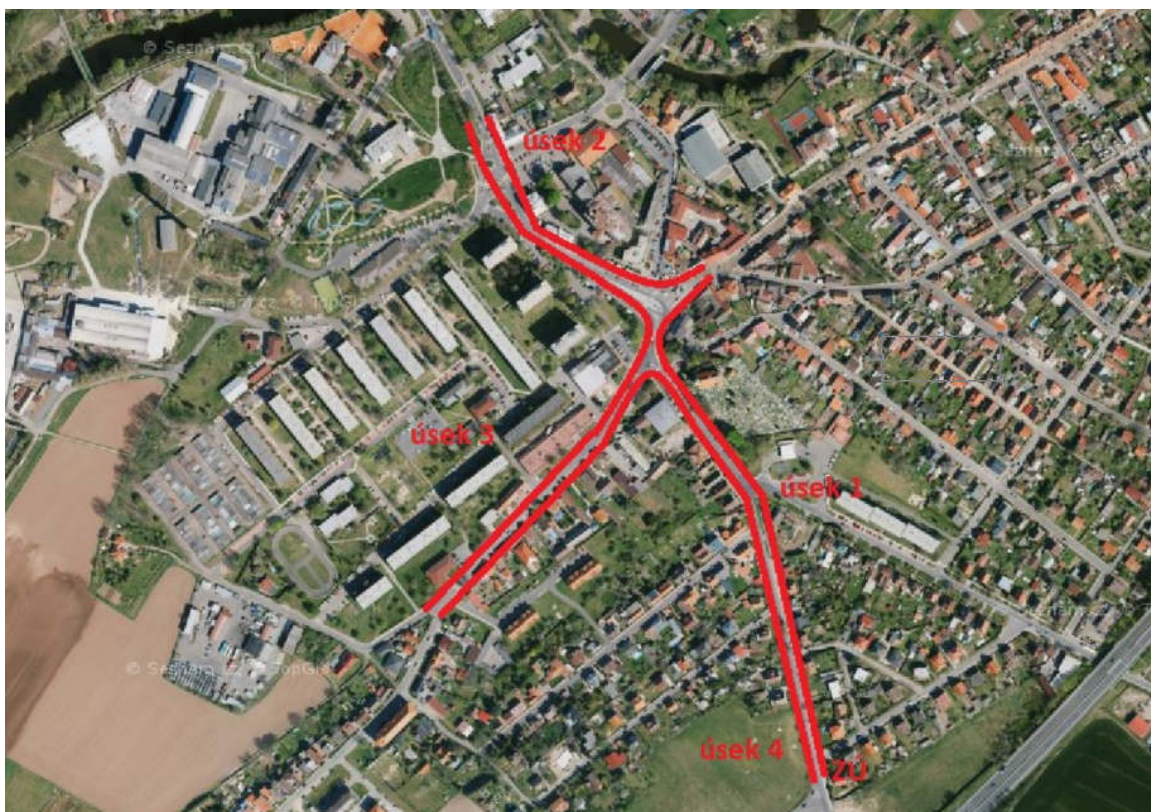
S ohledem na členitost zájmového území s ohledem na DIO, bylo měření FWD rozděleno na jednotlivé úseky:

1. Vysoce heterogenní složení a stav porušení stávajících vozovek s odlišnou skladbou vozovek či celkovou mocností AC vrstev.
2. Jednotlivé úseky obou dotčených vozovek vykazují vysoce rozdílné průhyby vozovky

- Nejkritičtější parametry jsou na části trasy sil. II/272 na úseku s překrytou dlážděnou vozovkou (úseky měření č. 1,4) cca km 25,280 – křiž. s II/610 v km 25,550 s identifikovanými průhyby s až **750 µm**

- na ostatních částech trasy sil. II/272 i II/610 jsou v trase identifikovány pouze lokální místa s vyššími průhyby než 400 µm cca 30 % odhadem cca trasy

- AC vrstvy
 - úsek č. 1 - 85 % kvantil je 4290 MPa
 - úsek č. 2 - 85 % kvantil je 1986 MPa
 - úsek č. 3 - 85 % kvantil je 1920 MPa
 - úsek č. 4 - 85 % kvantil je 2515 MPa

- Podkladní vrstvy (PM + nestmelené vrstvy)
 - úsek č. 1 - 85 % kvantil je 302 MPa
 - úsek č. 2 - 85 % kvantil je 417 MPa
 - úsek č. 3 - 85 % kvantil je 365 MPa

- úsek č. 1 - 50 % kvantil -0 let
 - úsek č. 2 - 50 % kvantil -3 roky
 - úsek č. 3 - 50 % kvantil -7 let
 - úsek č. 4 - 50 % kvantil -7 let
 - Kritickým úsekem je několik částí trasy. Obecně mají vozovky na sil. II/272 nižší zbytkovou životnost (vyjma OK u Penny) oproti většině trasy sil. II/610

9. Tuto skutečnost pak reflektuje i návrh na zesílení
- úsek č. 1 - 50 % kvantil – 12 cm
 - úsek č. 2 - 50 % kvantil – 6 cm
 - úsek č. 3 - 50 % kvantil – 4 cm

- úsek č. 4 - 50 % kvantil – 4 cm
