ZPRÁVA O DIAGNOSTICKÉM PRŮZKUMU VOZOVKY

**Stavba: Návrh opravy konstrukce vozovky silnice č. III/33347
 v úseku Suchdol**

Z P R Á V A č . Z P / 1 3 6 0 7 0 / 2 0 1 6

**Návrh opravy konstrukce vozovky
silnice č. III/33347
v úseku Suchdol**

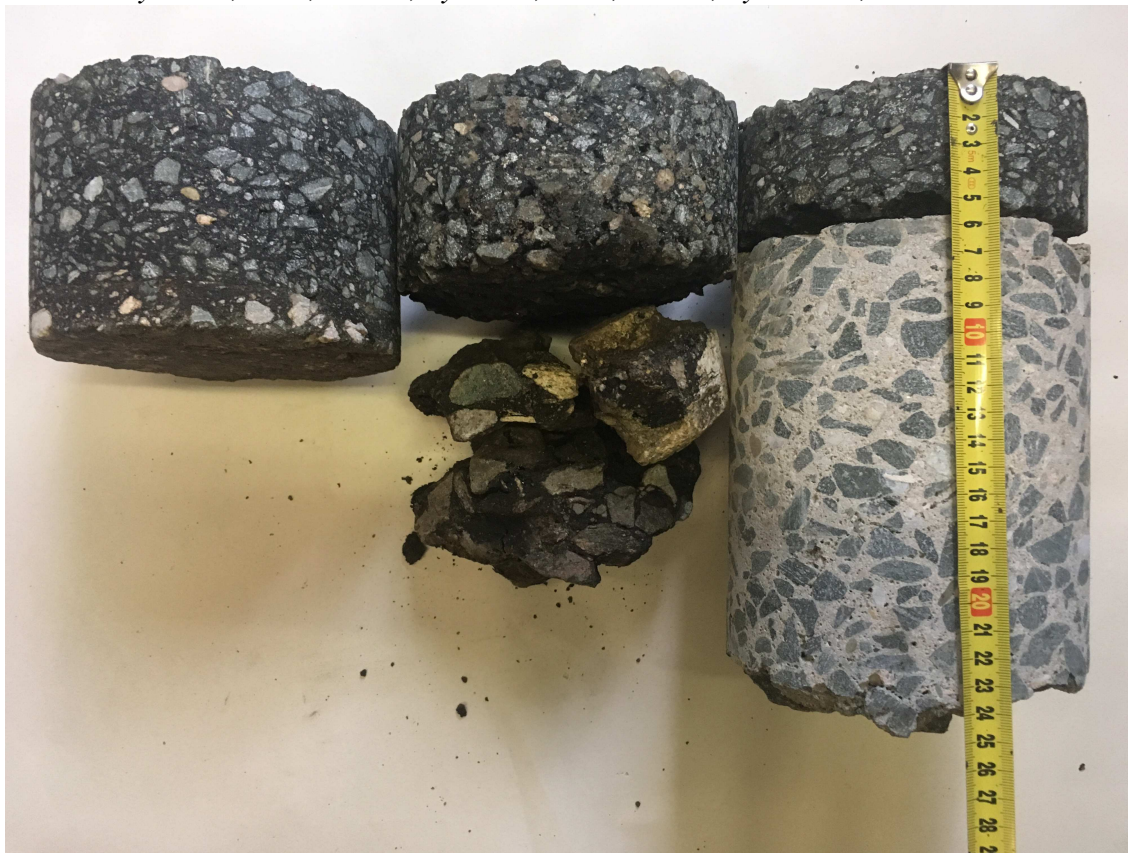
Obr. A.1 vývrt V1, km 0,140 PS; vývrt V2, km 0,335 LS; vývrt V3 0,485 km PS

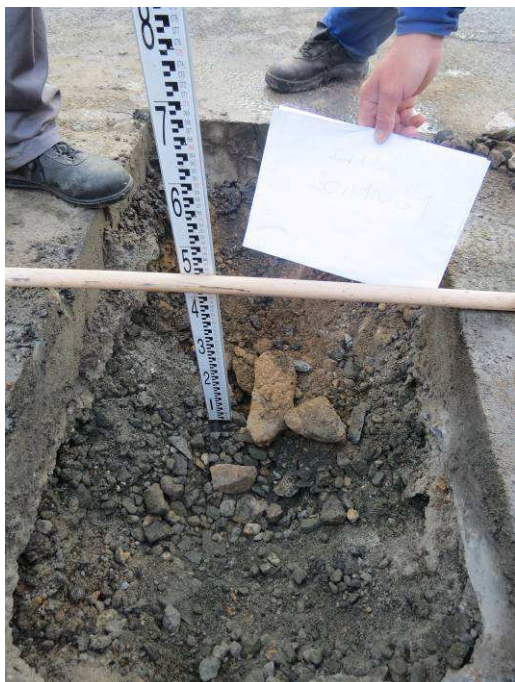
Sonda č.1 – celková hloubka

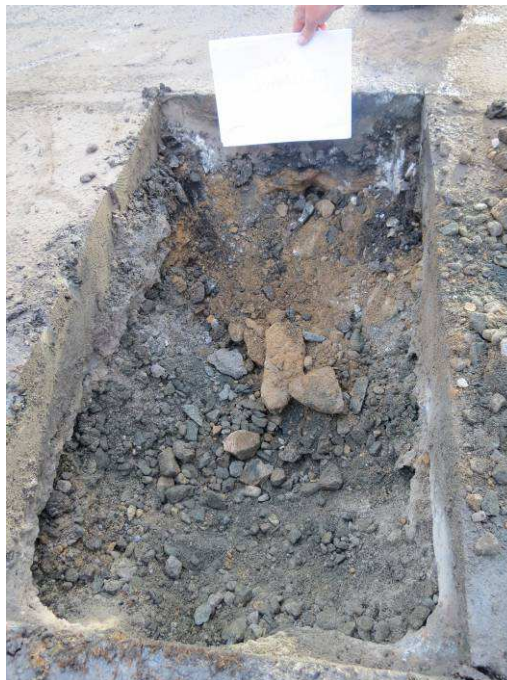
Sonda č.1 –rozhraní konstrukcí vozovky

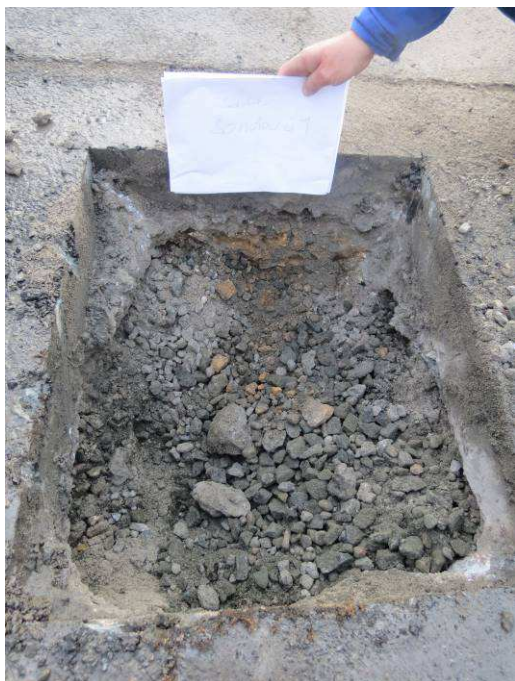
Nestmelené podkladní vrstva resp. ochranná vrstva je tvořena v zásypu kanalizace šterkodrtí s maximální velikostí zrna 22 mm, která není dostatečně zhutněna, což se projevuje na lokálních propadech vozovky. V původní konstrukci vozovky je nestmelená vrstva vozovky tvořena zrnitým materiálem s maximální velikostí zrna 220 mm.

Sonda č.1 –rozhraní konstrukcí vozovky (zásyp – původní skladba)

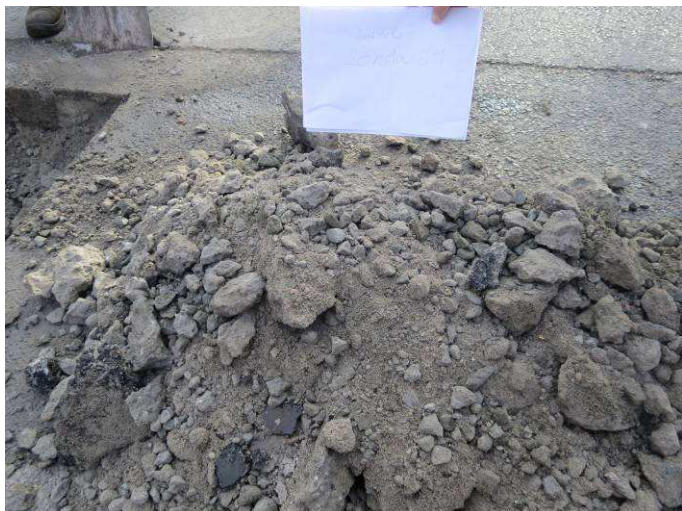
Sonda č.1 –konstrukční vrstvy SC

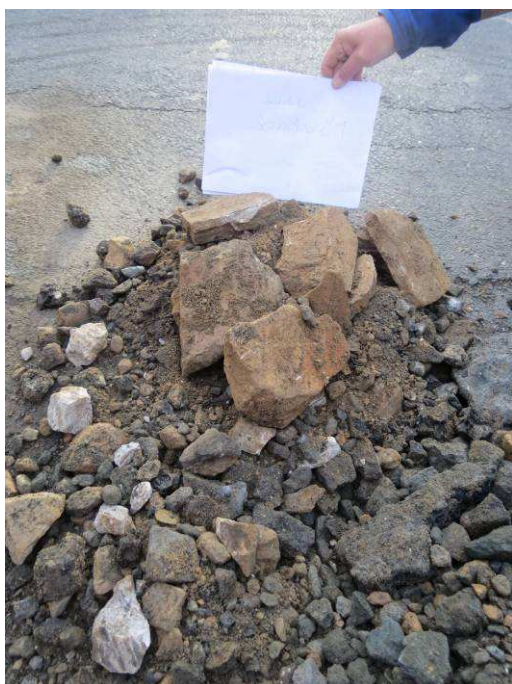
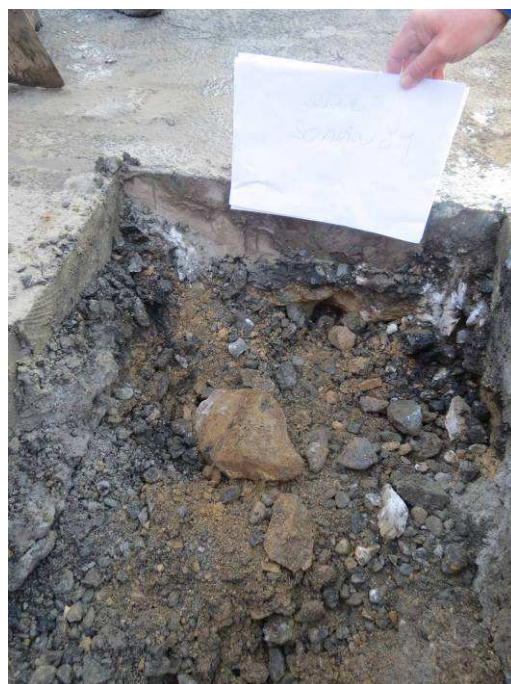
Sonda č.1 –konstrukční vrstva – původní část vozovky
