Kraj:	STŘEDOČESKÝ	Číslo zakázky:	19-325-0
Místo stavby:	K.Ú. SRBSKO U KARLŠTEJNA	Číslo akce:	06-430
Objednatel:	KSÚS STŘEDOČESKÉHO KRAJE, P.O., ZBOROVSKÁ 11, 150 21 PRAHA 5	Datum:	03/2020
Název stavby:	II/116 A III/11614 SRBSKO, PRŮTAH DOKLADOVÁ ČÁST	Formát:	A4
Část:		Měřítko:	
Příloha:		Stupeň:	Souprava:
DIAGNOSTICKÝ PRŮZKUM VOZOVKY - SILNICE III/11614		Číslo přílohy:	E.6.1.02

ZPRÁVA
č. 146/2019

Diagnostika vozovek a návrh opravy
Silnice č. III/11614
Srbsko

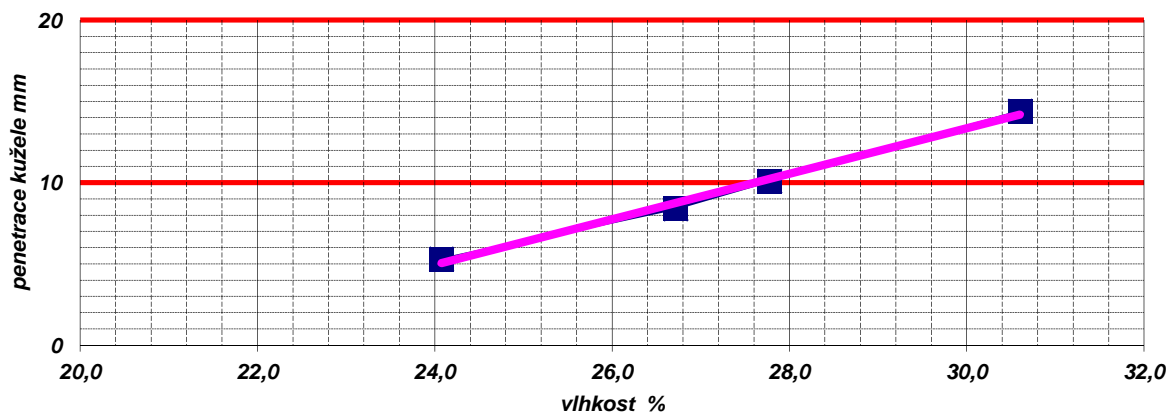
Stanovení konzistenčních mezí zemin

w_p 17,2 %

w_l 27,7 %
