Kraj:	STŘEDOČESKÝ	Číslo zakázky:	19-325-0
Místo stavby:	K.Ú. SRBSKO U KARLŠTEJNA	Číslo akce:	06-430
Objednatel:	KSÚS STŘEDOČESKÉHO KRAJE, P.O., ZBOROVSKÁ 11, 150 21 PRAHA 5	Datum:	08/2023
Název stavby:	II/116 A III/11614 SRBSKO, PRŮTAH DOKLADOVÁ ČÁST	Formát:	A4
Část:		Měřítko:	
Příloha:		Stupeň:	Souprava:
DIAGNOSTICKÝ PRŮZKUM VOZOVKY - SILNICE II/116		Číslo přílohy:	E.6.1.01

ZPRÁVA
č. 145/2019

Diagnostika vozovek a návrh opravy
Silnice č. II/116
Srbsko průtah

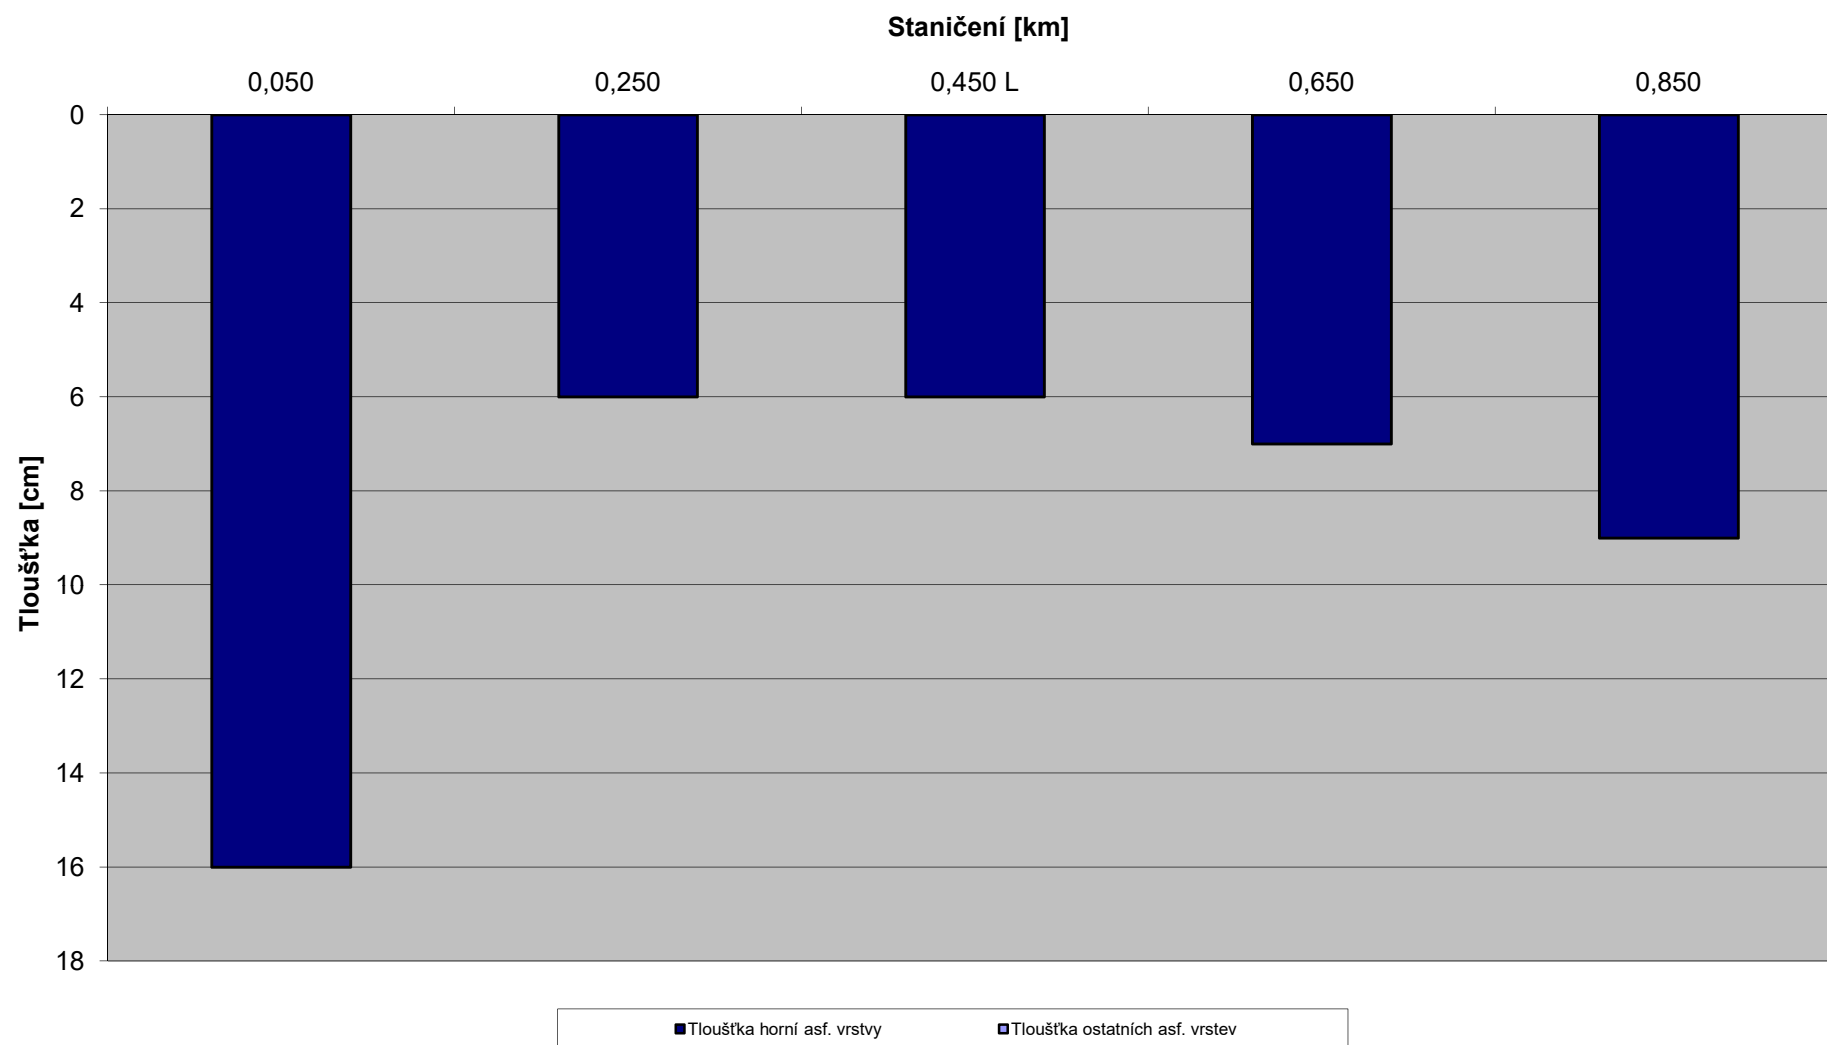
Tloušťky asfaltem tmelených vrstev Silnice č. II/116 Srbsko průtah

Tloušťky asfaltem tmelených vrstev zjištěné z vývrtů					
Vývrt č.	Staničení [km]	Tloušťka nespoj. [cm]	Tloušťka celkem [cm]	Podklad	Poznámka
1	0,050		16	6 cm ŠD	
2	0,250		6	25 cm zahl. ŠD	
3	0,450 L		6	6 cm CB, ŠD	rýha kanalizace
4	0,650		7	13 cm ŠD	
5	0,850		9	ŠD
