Kraj:	STŘEDOČESKÝ	Číslo zakázky:	19-325-0
Místo stavby:	K.Ú. SRBSKO U KARLŠTEJNA	Číslo akce:	06-430
Objednatel:	KSÚS STŘEDOČESKÉHO KRAJE, P.O., ZBOROVSKÁ 11, 150 21 PRAHA 5	Datum:	08/2023
Název stavby:	II/116 A III/11614 SRBSKO, PRŮTAH DOKLADOVÁ ČÁST	Formát:	A4
Část:		Měřítko:	
Příloha:		Stupeň:	Souprava:
DIAGNOSTICKÝ PRŮZKUM VOZOVKY - SILNICE III/11614		Číslo přílohy:	
			PDPS E.6.1.02

ZPRÁVA
č. 146/2019

Diagnostika vozovek a návrh opravy
Silnice č. III/11614
Srbsko

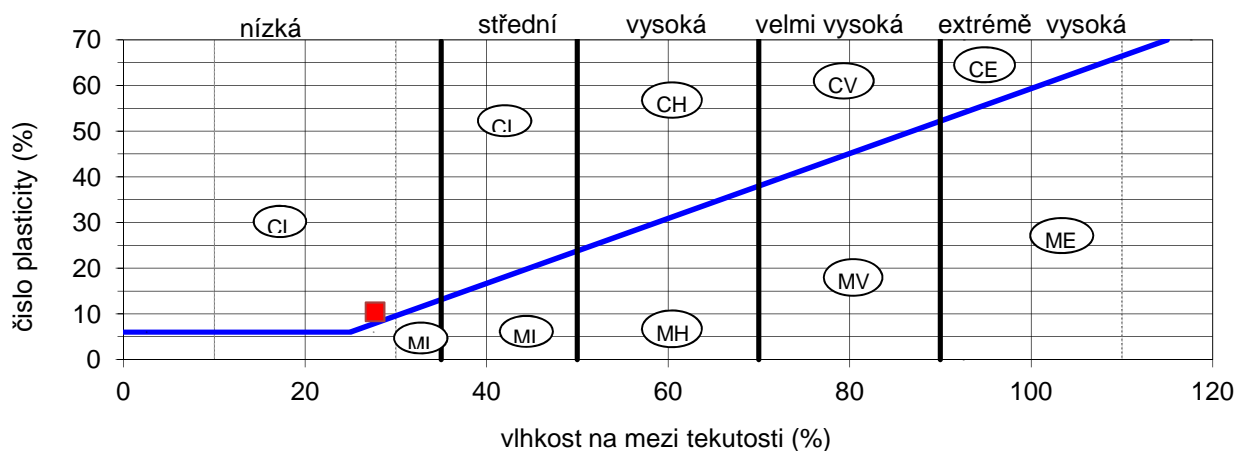
Diagram plasticity pro částice menší než 0,5 mm

w_p 17,2 %

w_l 27,7 %
