Kraj:	STŘEDOČESKÝ	Číslo zakázky:	19-325-0
Místo stavby:	K.Ú. SRBSKO U KARLŠTEJNA	Číslo akce:	06-430
Objednatel:	KSÚS STŘEDOČESKÉHO KRAJE, P.O., ZBOROVSKÁ 11, 150 21 PRAHA 5	Datum:	05/2022
Název stavby:	<b>II/116 A III/11614 SRBSKO, PRŮTAH</b>  <b>DOKLADOVÁ ČÁST</b>	Formát:	A4
Část:		Měřítko:	
Příloha:		Stupeň:	Souprava:
DIAGNOSTICKÝ PRŮZKUM VOZOVKY - SILNICE III/11614		DSP	
		Číslo přílohy:	E.6.1.02

**ZPRÁVA**  
**č. 146/2019**

**Diagnostika vozovek a návrh opravy**  
**Silnice č. III/11614**  
**Srbsko**

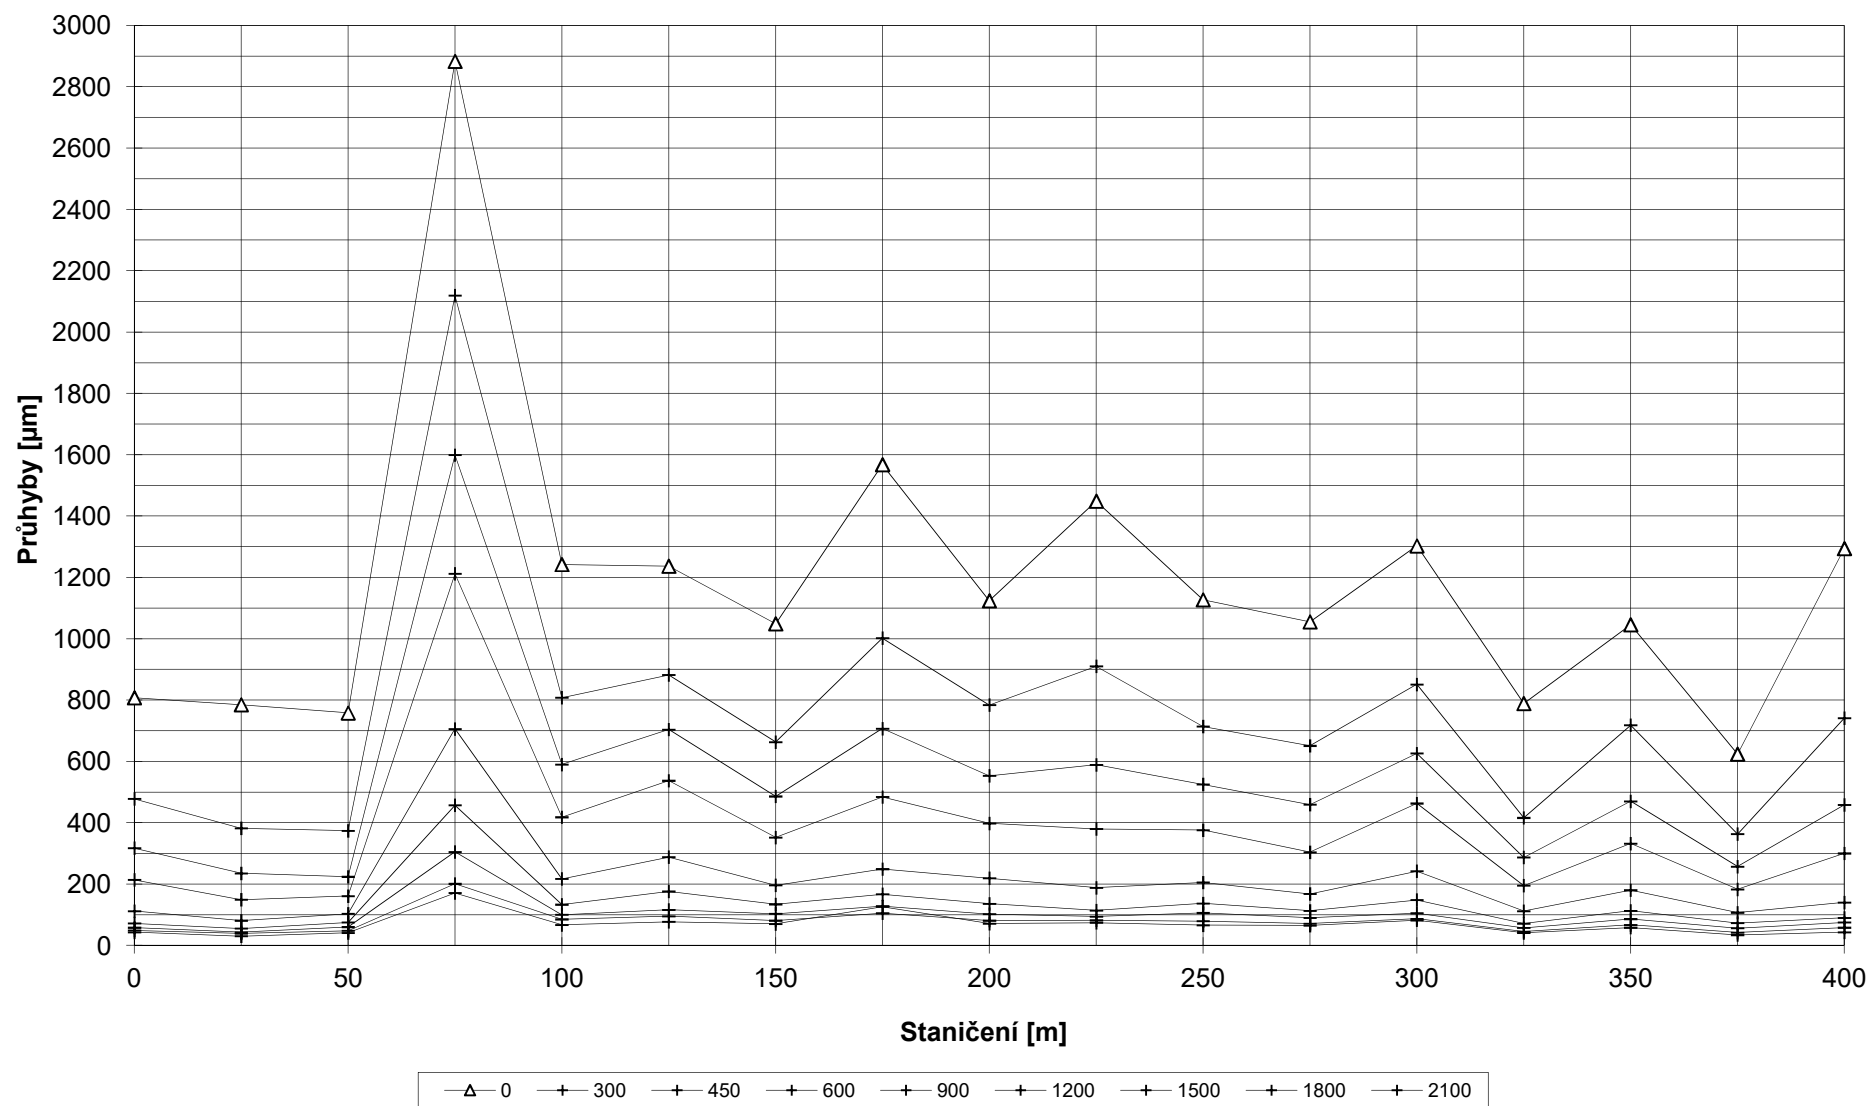
**Průběh průhybů na všech snímačích  
Silnice č. III/11614 Srbsko, MK Za Vodou**

Průběh průhybů zaznamenaných na všech snímačích na sledovaném úseku je pro ilustraci znázorněn v grafické podobě v grafu č. 1.

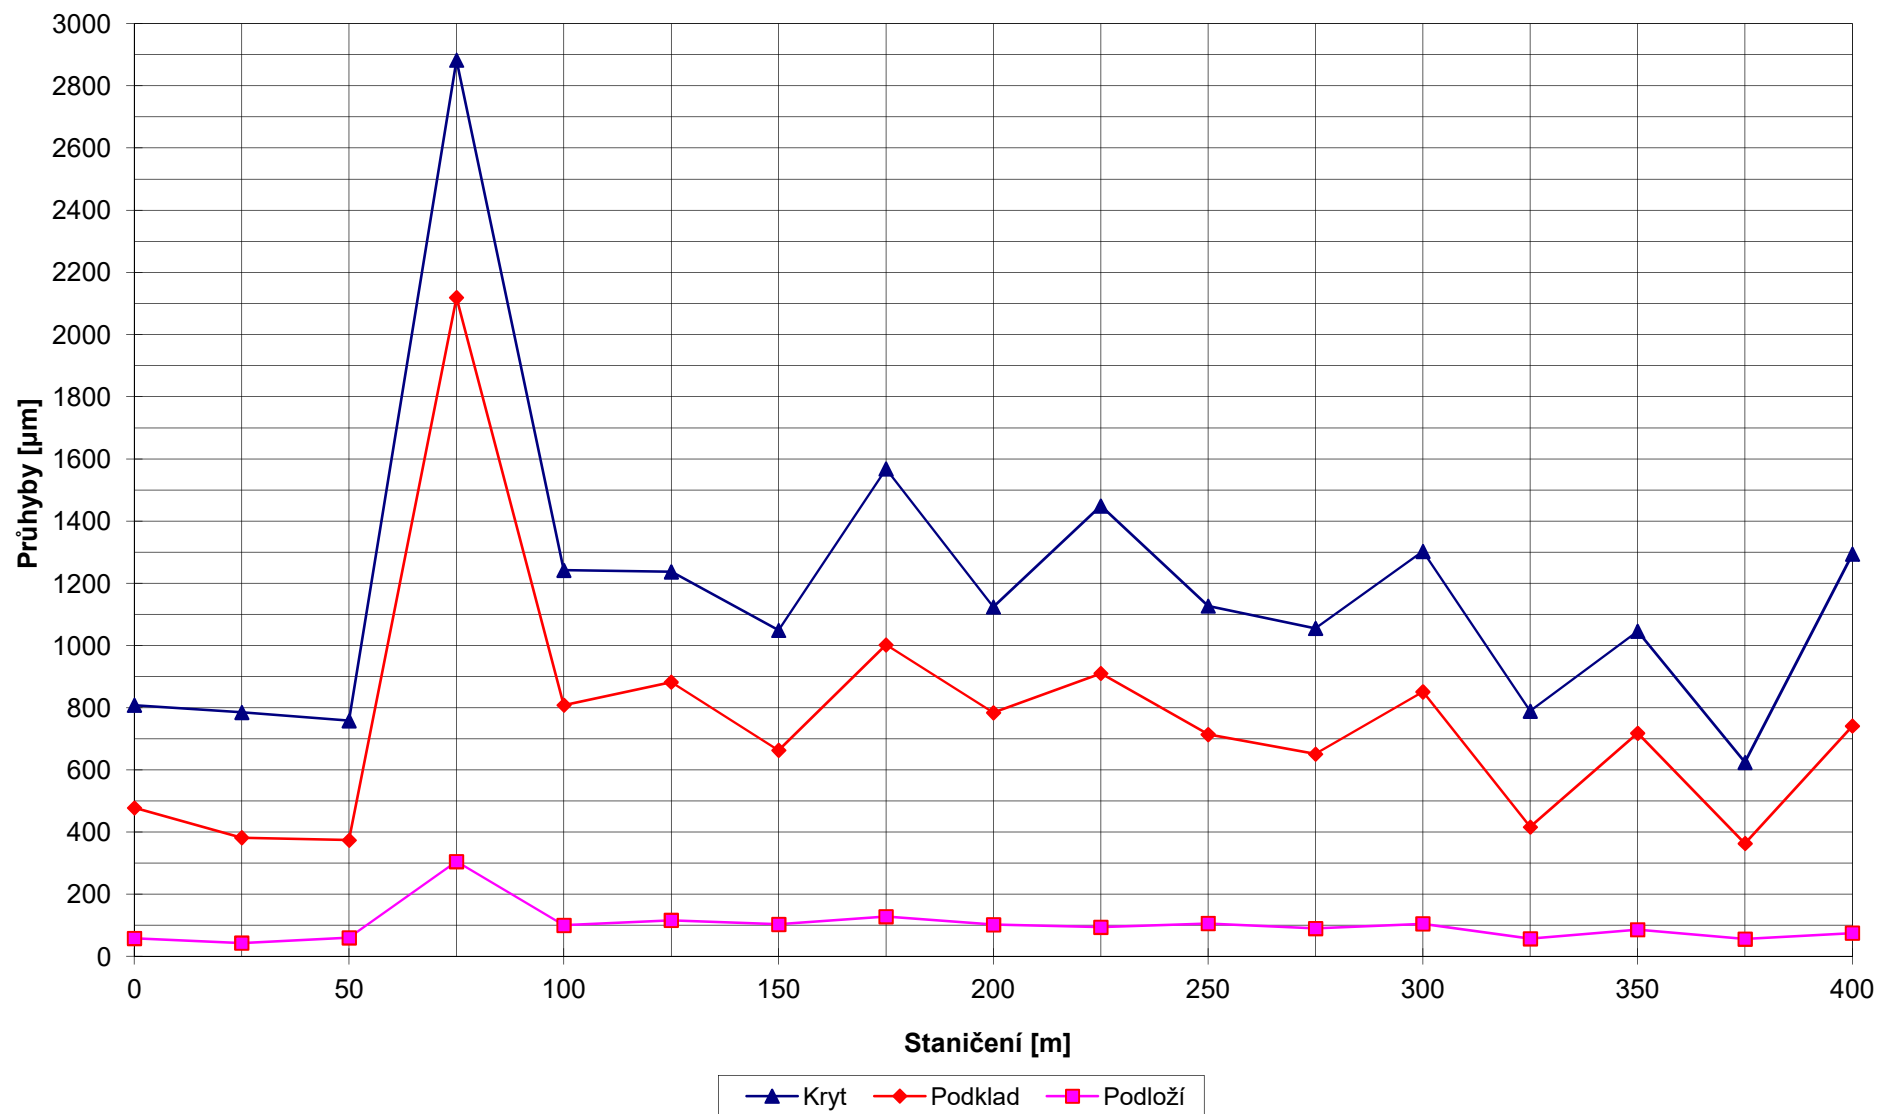
**Průběh průhybů krytu, podkladu a podloží  
Silnice č. III/11614 Srbsko, MK Za Vodou**

V grafu č. 2 jsou vykresleny průběhy průhybů  $d_1$  - charakterizujícího mechanickou účinnost krytu vozovky,  $d_2$  - charakterizující mechanickou účinnost podkladních vrstev a  $d_7$  - charakterizujícího mechanickou účinnost podloží. Vynesení výše zmíněných průhybů na celém sledovaném úseku lze identifikovat místa, která vykazují srovnatelné průhyby a rozdělit sledovaný úsek na podúseky. Dále lze usuzovat, ve které konstrukční vrstvě se realizují největší průhyby.

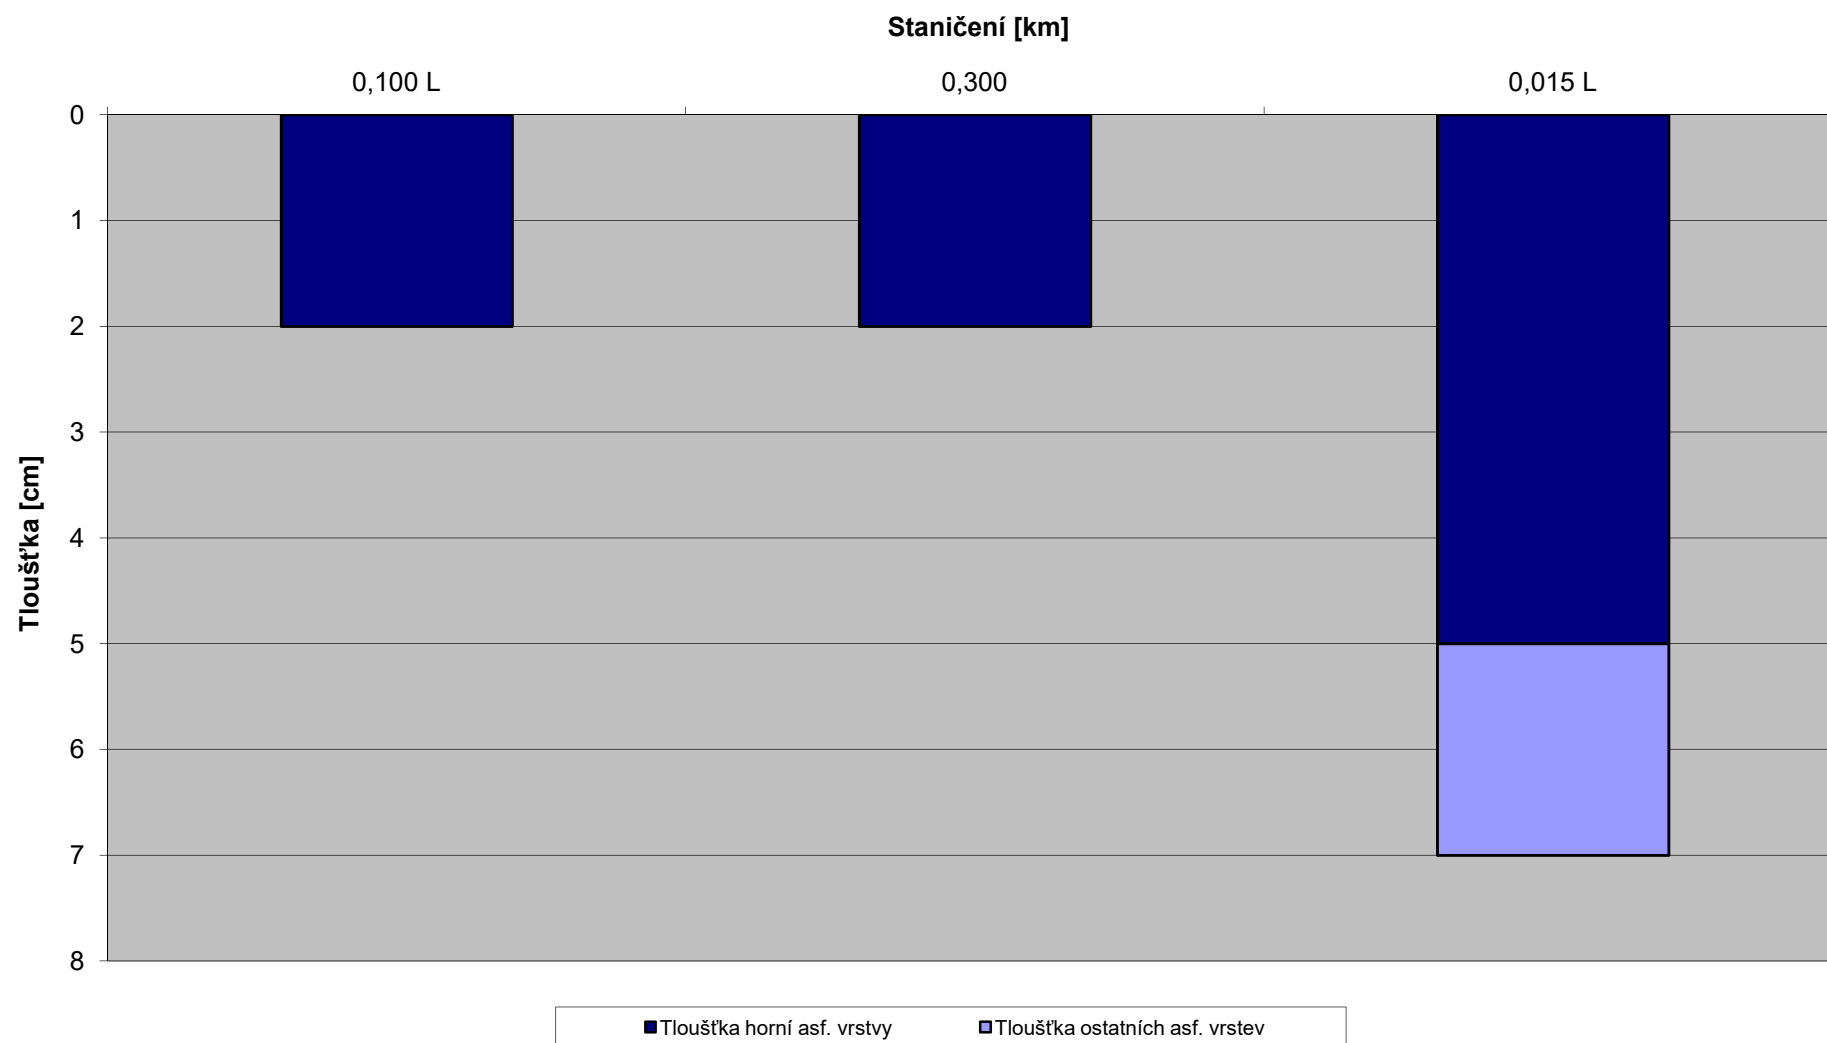
# Tloušťky asfaltem tmelených vrstev Silnice č. III/11614 Srbsko

Tloušťky asfaltem tmelených vrstev zjištěné z vývrtů					
Vývrt č.	Staničení [km]	Tloušťka nespoj. [cm]	Tloušťka celkem [cm]	Podklad	Poznámka
1	0,100 L		2	7 cm PM, 8 cm ŠD	MK Za Vodou
2	0,300		2	8 cm PM, 12 cm ŠD	MK Za Vodou
3	0,015 L	5	7	ŠD	Náves U Lípy

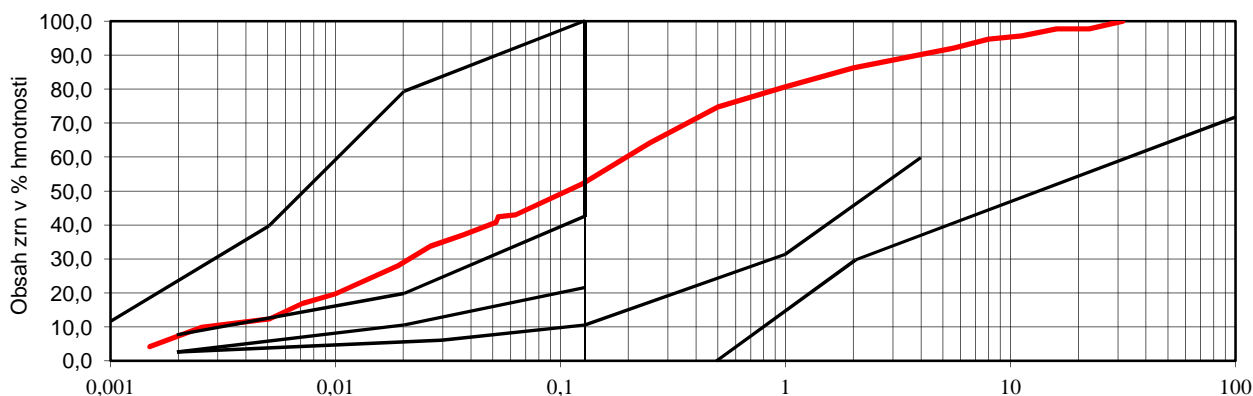
Obsah frakcí (%)		
jíl:	9,9	
prach:	42,9	
písek:	43,3	
šterk:	13,8	
Namrzavost zeminy:	nebezpečně namrzavá	
Zatřídění:	F4 CS	piscity jíl
