Kraj:	STŘEDOČESKÝ	Číslo zakázky:	19-325-0
Místo stavby:	K.Ú. SRBSKO U KARLŠTEJNA	Číslo akce:	06-430
Objednatel:	KSÚS STŘEDOČESKÉHO KRAJE, P.O., ZBOROVSKÁ 11, 150 21 PRAHA 5	Datum:	05/2022
Název stavby:	II/116 A III/11614 SRBSKO, PRŮTAH	Formát:	A4
Část:	DOKLADOVÁ ČÁST	Měřítko:	
Příloha:	DIAGNOSTICKÝ PRŮZKUM VOZOVKY - SILNICE II/116	Stupeň:	DSP
		Číslo přílohy:	E.6.1.01
		Souprava:

**ZPRÁVA**  
**č. 145/2019**

**Diagnostika vozovek a návrh opravy**  
**Silnice č. II/116**  
**Srbsko průtah**

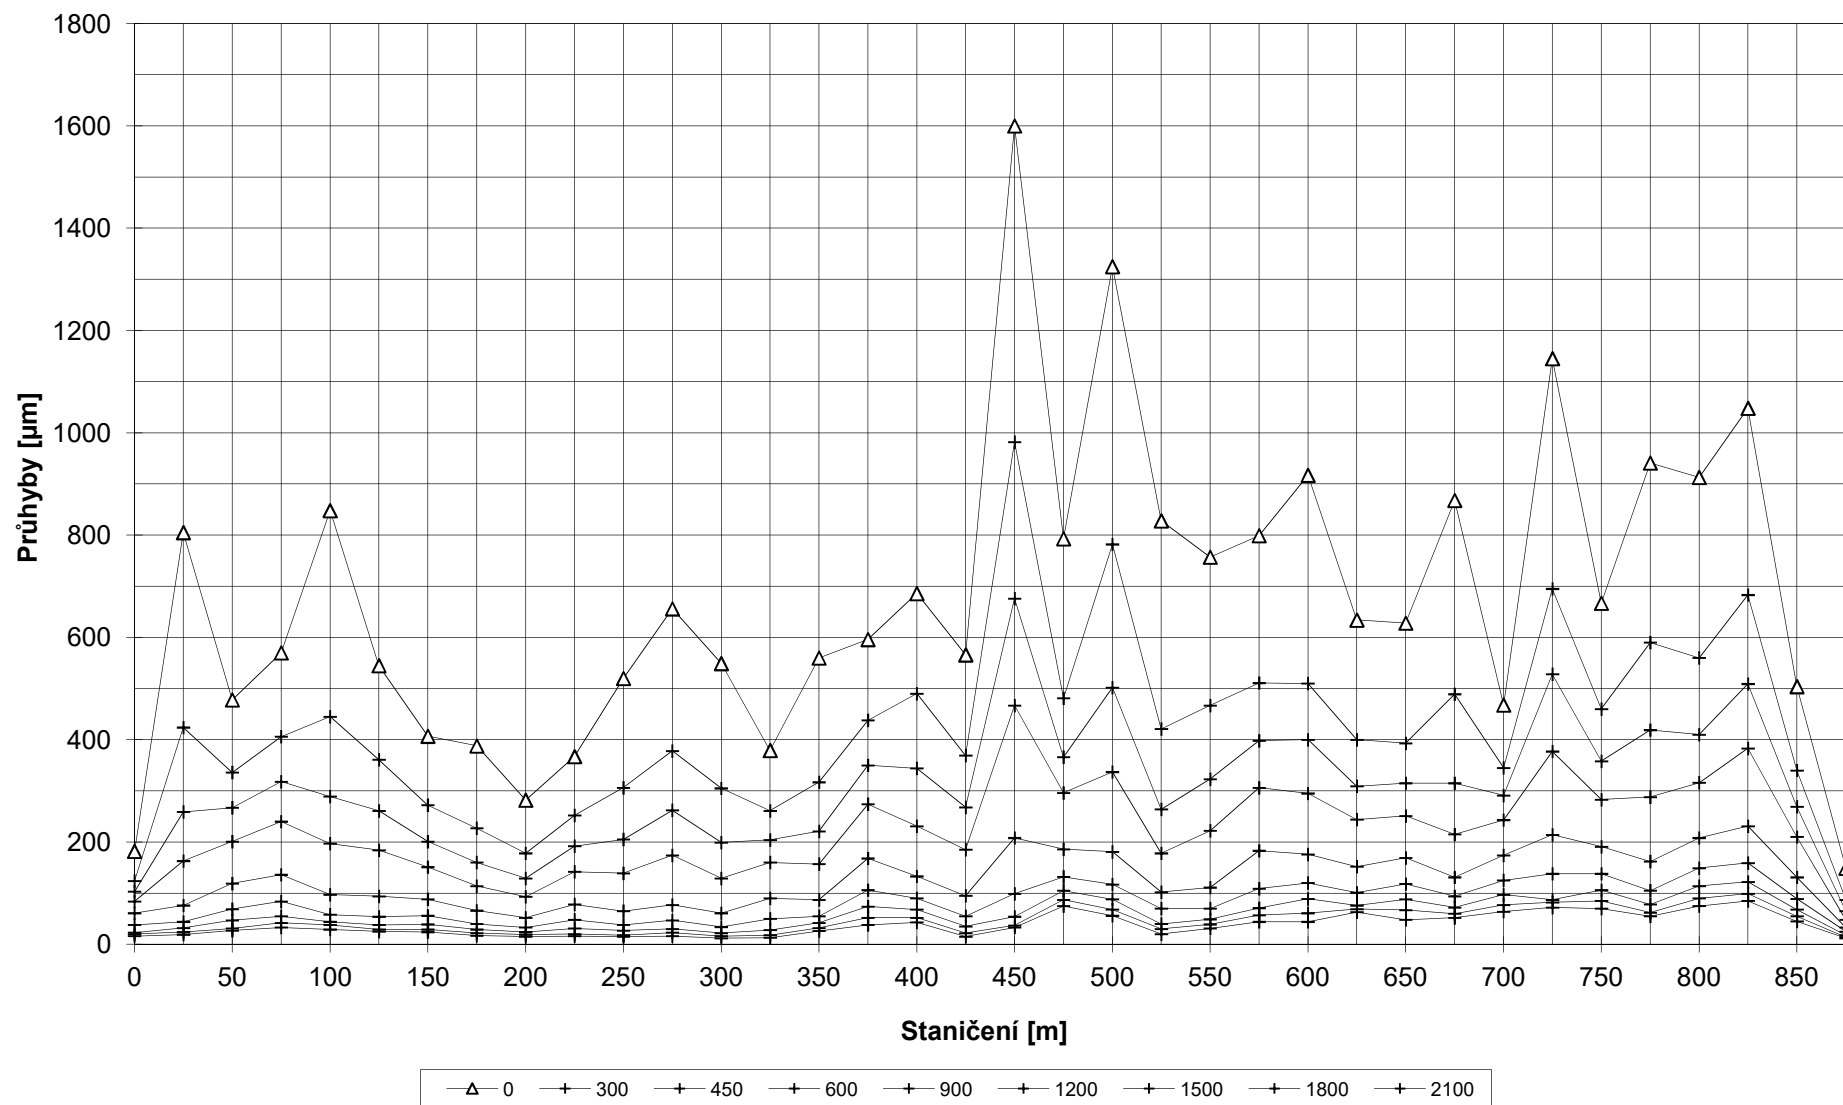
**Průběh průhybů na všech snímačích  
Silnice č. II/116 Srbsko průtah**

Průběh průhybů zaznamenaných na všech snímačích na sledovaném úseku je pro ilustraci znázorněn v grafické podobě v grafu č. 1.

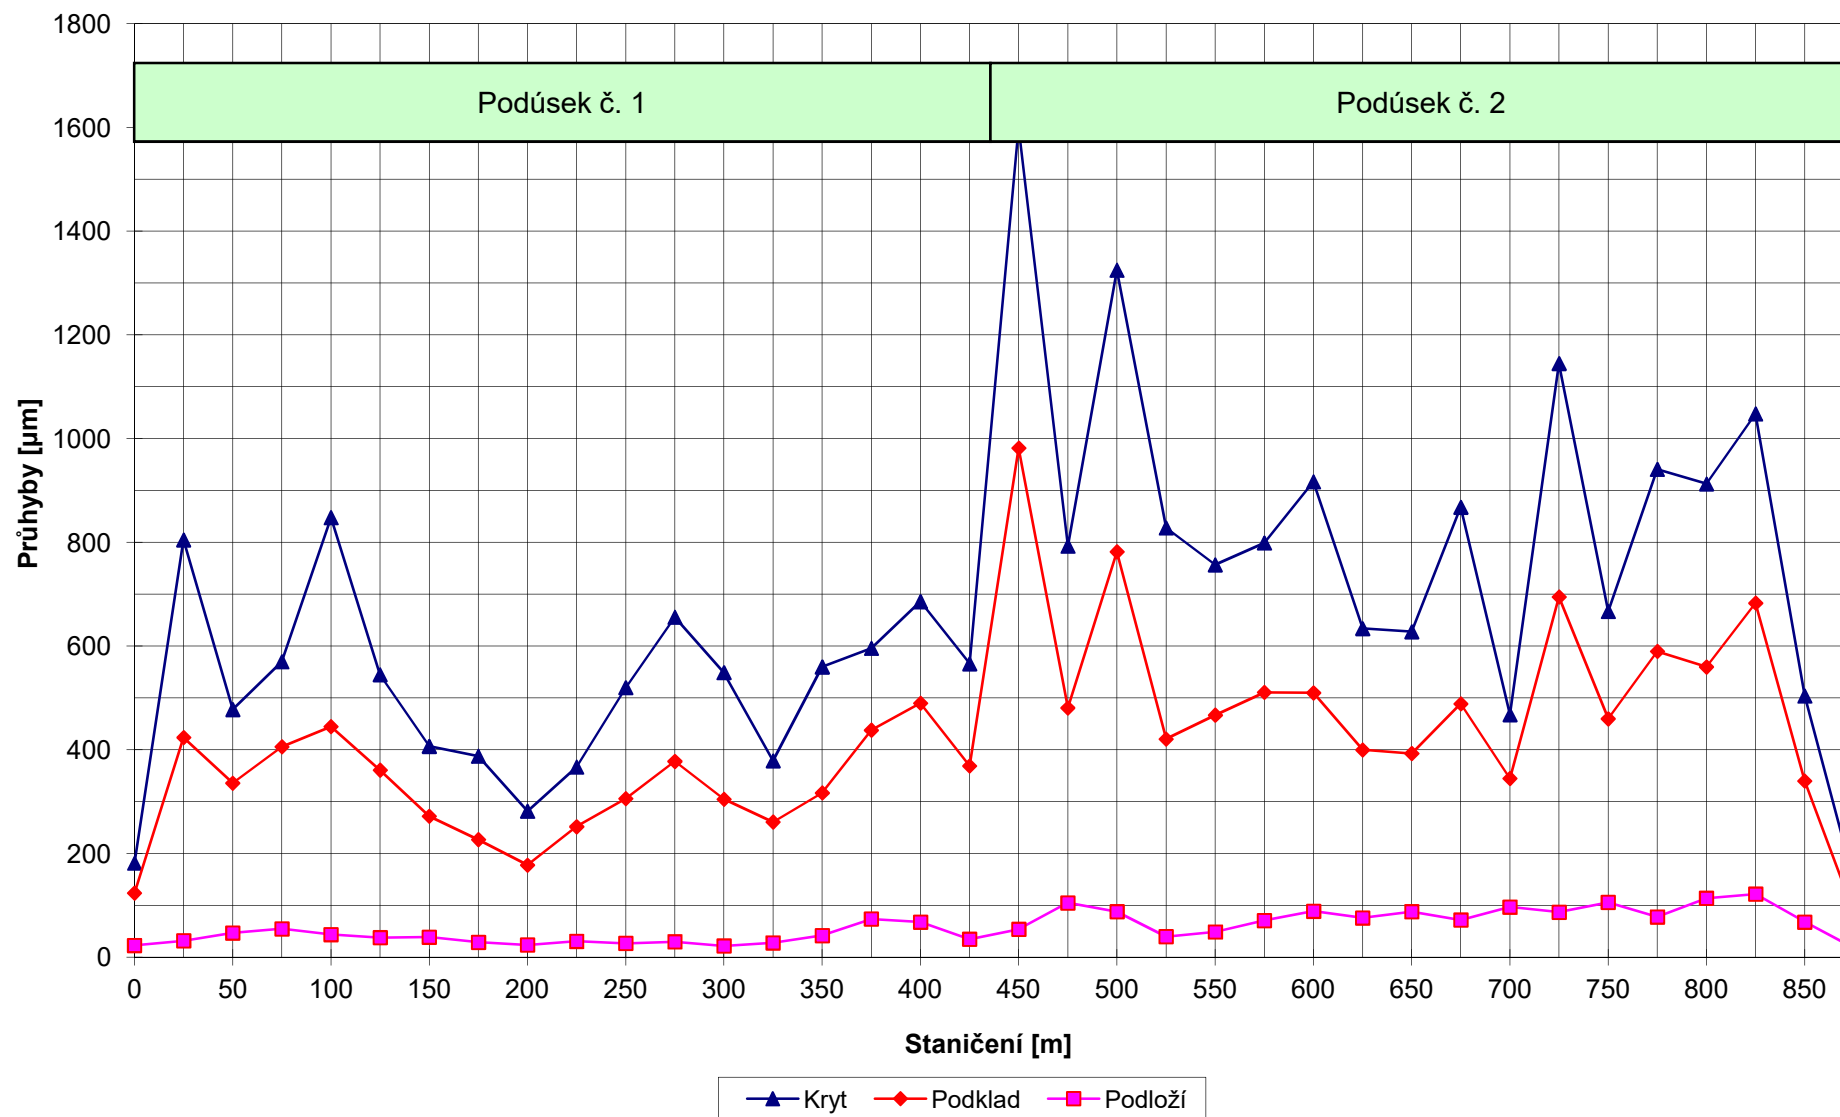
**Průběh průhybů krytu, podkladu a podloží  
Silnice č. II/116 Srbsko průtah**

V grafu č. 2 jsou vykresleny průběhy průhybů  $d_1$  - charakterizujícího mechanickou účinnost krytu vozovky,  $d_2$  - charakterizující mechanickou účinnost podkladních vrstev a  $d_7$  - charakterizujícího mechanickou účinnost podloží. Vynesení výše zmíněných průhybů na celém sledovaném úseku lze identifikovat místa, která vykazují srovnatelné průhyby a

rozdělit sledovaný úsek na podúseky. Dále lze usuzovat, ve které konstrukční vrstvě se realizují největší průhyby.

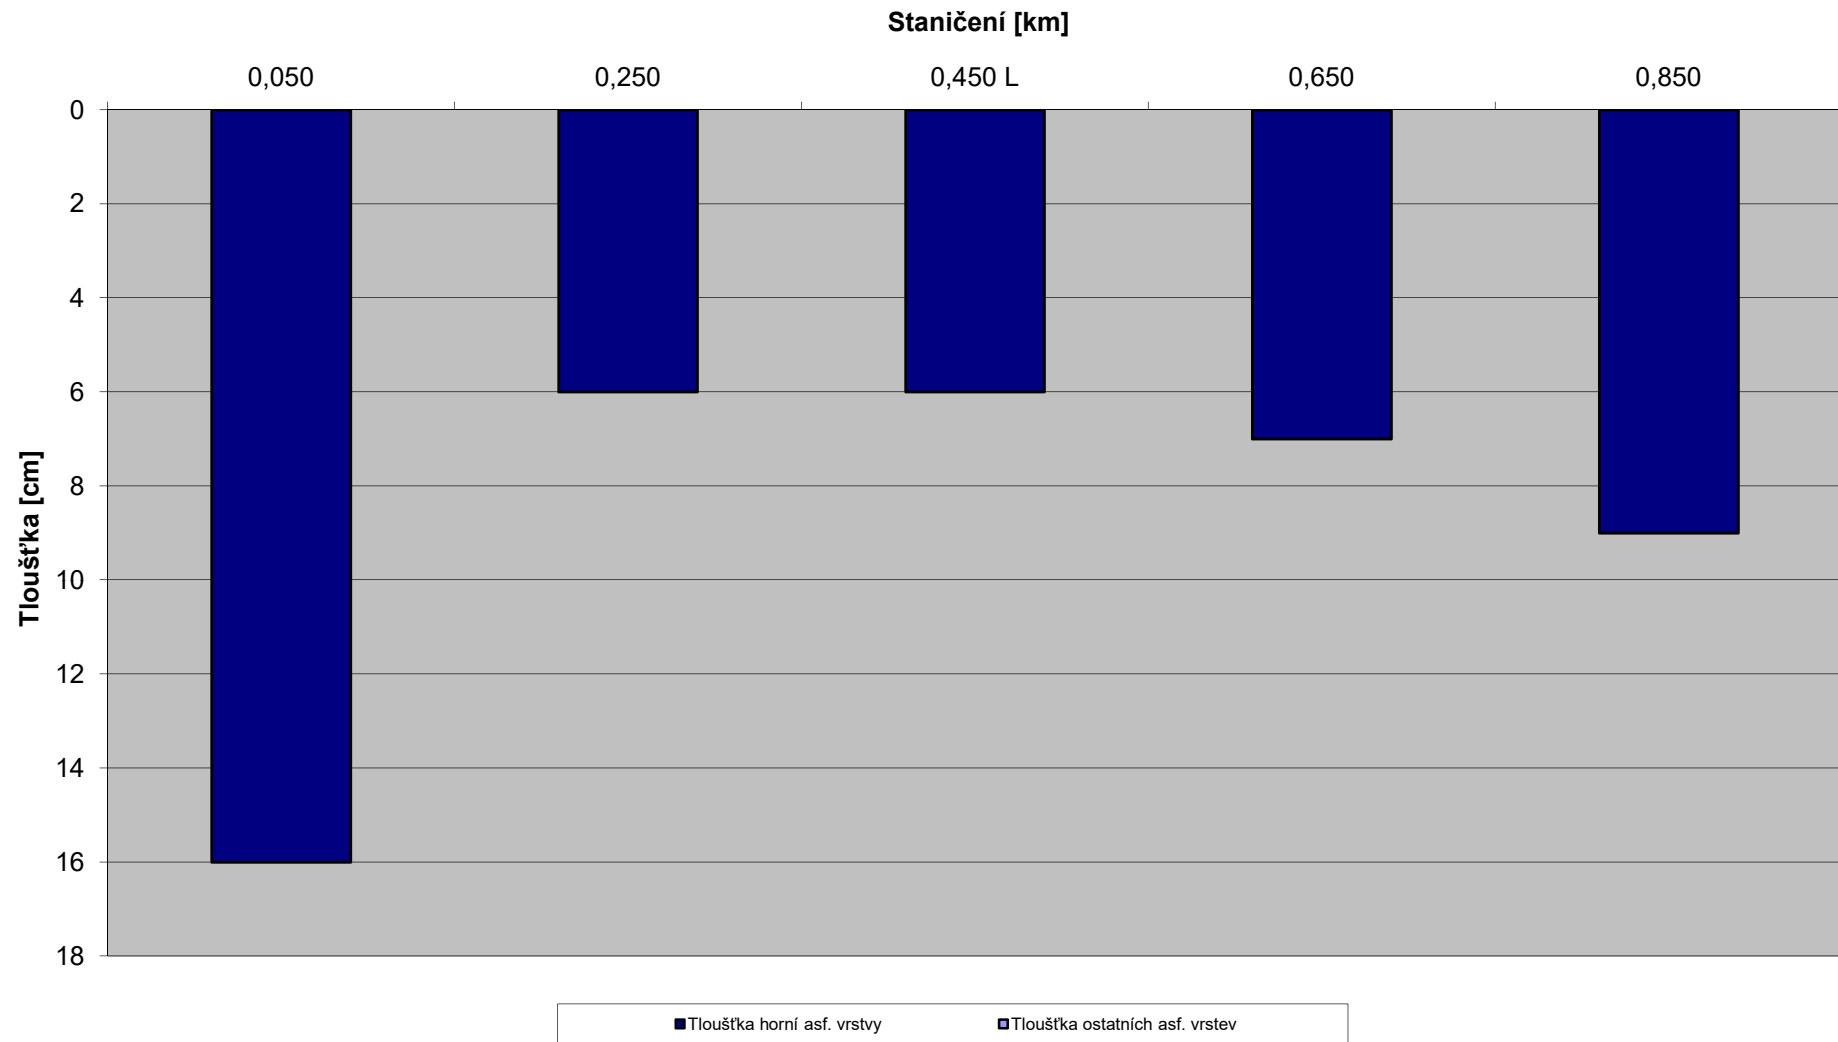
# **Tloušťky asfaltem tmelených vrstev Silnice č. II/116 Srbsko průtah**

Vývrt č.	Staničení [km]	Tloušťka nespoj. [cm]	Tloušťka celkem [cm]	Podklad	Poznámka
1	0,050		16	6 cm ŠD	
2	0,250		6	25 cm zahl. ŠD	
3	0,450 L		6	6 cm CB, ŠD	rýha kanalizace
4	0,650		7	13 cm ŠD	
5	0,850		9	ŠD

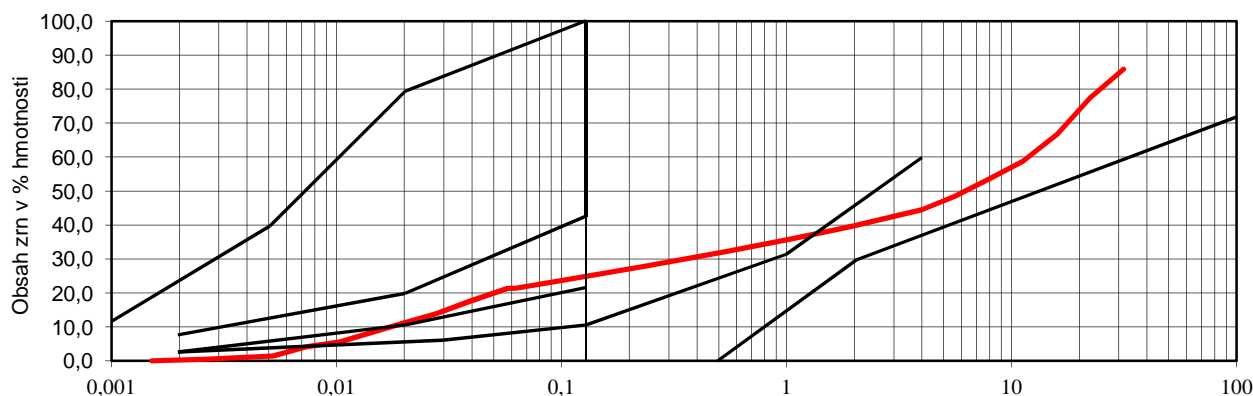
Obsah frakce (%)		
jíl:	0,5	
prach:	21,4	
písek:	18,4	
šterk:	60,3	
Namrzavost zeminy:	mírně namrzavá	
Zatřídění:	G5 GC	Šterk jílovitý
