# **Most 610-020**

Most přes inundaci Jizery v Předměřicích

## **HLAVNÍ PROHLÍDKA**

Datum provedení prohlídky: 20.12.2022

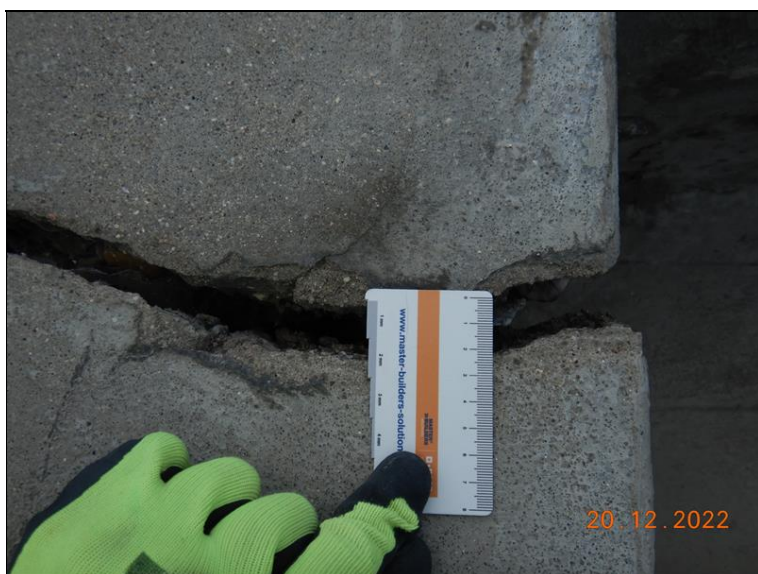
[1.1] 1.2 Mostní podpěry křídla a čelní zdi Kamenné kvádry zdiva dřiků degradují, hlavně v místech průsaků vody, kde jsou výluhy pojiva spárovacích hmot. Pozorovány poruchy spárování kamenného zdiva, podélné trhliny, posuny geometrie kleneb. Degradace nadbetonávky pilířů, odpadávání částí materiálu hlavně pod betonovým rozšířením nosné konstrukce vlivem drcení betonu v uložení trámů na pilíře, koroze obnažené výztuže. Beton křídel degraduje, pozorovány trhliny, v pravém křídle OP1 je otevřená spára (rozevření cca 25 mm) pokračující do závěrné zdi OP1. Porucha spárování a trhliny v levém křídle OP6, které je tvořeno kamennými kvádry.

Otevřená spára v pravém křídle OP1, detail.

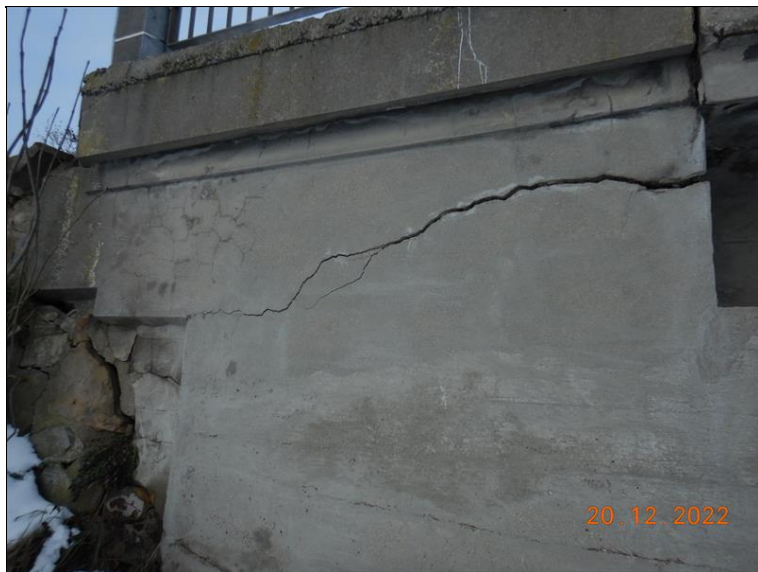
Otevřená spára v pravém křídle OP1.

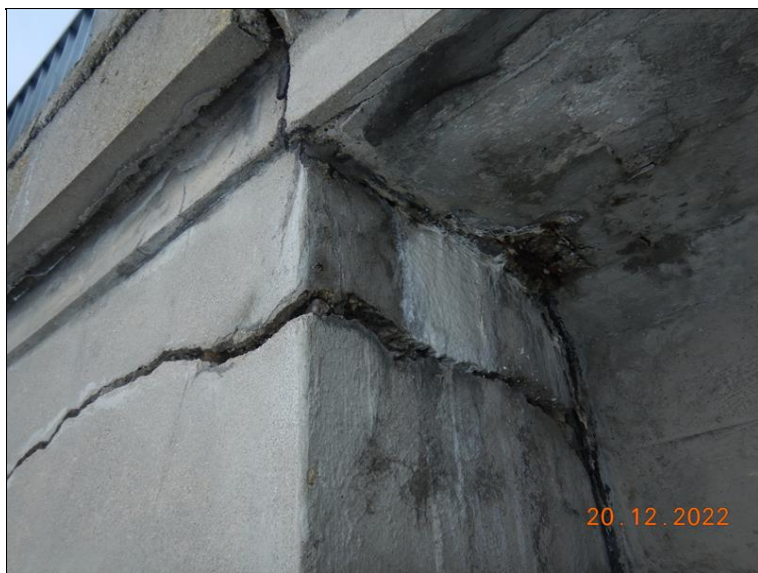
Průsaky dilatační spárou na OP1.

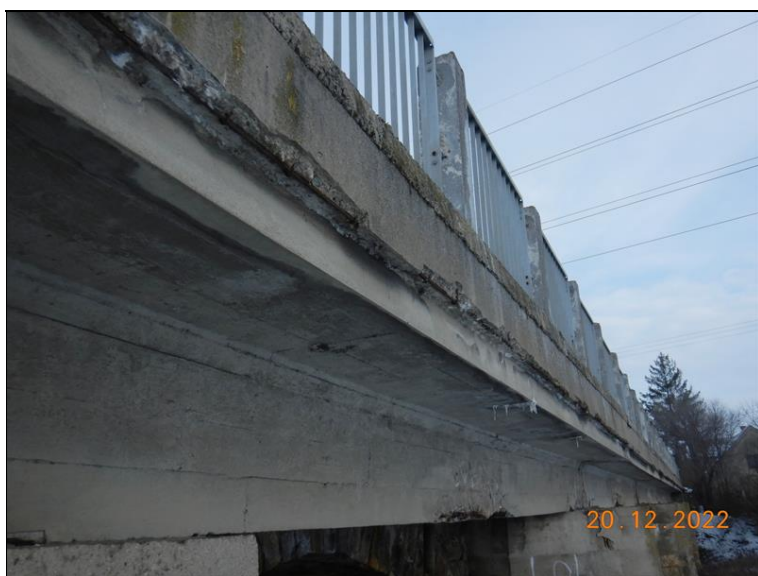
Hloubková degradace říms, obnažení výztuže, odpadávání spodní části betonu říms, lokálně trhliny.

Koroze obnažené výztuže římsy v 1. poli.

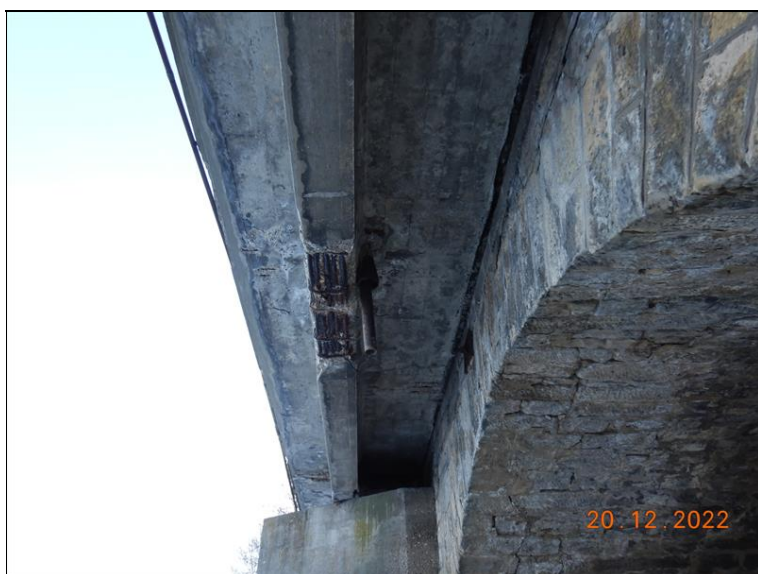
[2.1] 2 Nosná konstrukce mostu (horní stavba) Dochází k degradaci kamenných kvádrů ve všech pěti klenbách, k poruchám spárování a k tvorbě výkvětů. Na krajích kleneb jsou pozorovány podélné trhliny, spáry, pravděpodobně vzniklé od přetížení betonovým rozšířením nosné konstrukce. V místech, kde dochází k průsakům, jsou poruchy nejvýraznější. Viditelné deformace geometrických tvarů kleneb ve všech pěti polích. V nejhorším stavu jsou betonová rozšíření mostu na levé i pravé straně v polovinách rozpětí a dále na uložení. Jde o korozi obnažené výztuže po celé šířce podélných trámů betonového rozšíření, vždy o délce cca 1 m v půlce rozpětí pole. V těchto

místech dochází k neustálému (dle porovnání z minulých prohlídek) postupu odpadávání dalších betonových částí jak ze spodního líce, tak z boků trámů. Dochází k drcení a poruchám betonu trámů v uložení na pilíře. Na betonovém rozšíření jsou stopy po zatékání a průsacích, výkvěty a ke korozi obnažené výztuže dochází nejen v trámech, ale i v deskách betonového rozšíření.

Betonové rozšíření 4. pole, pohled zleva. Koroze obnažené výztuže podélného trámu i desky.

Urychlit přípravné práce a zahájit rekonstrukci mostu dle výsledků diagnostického průzkumu z roku 2019.(Probíhá projekční příprava celkové rekonstrukce mostu. V současnosti dokumentace ve stupni DSP, požádáno o SP).

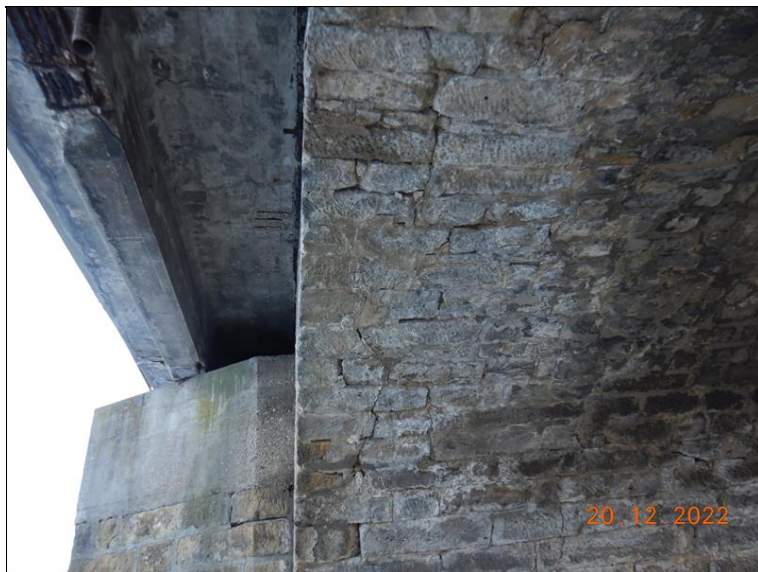
Podélná trhlina v klenbě 3. pole zleva.

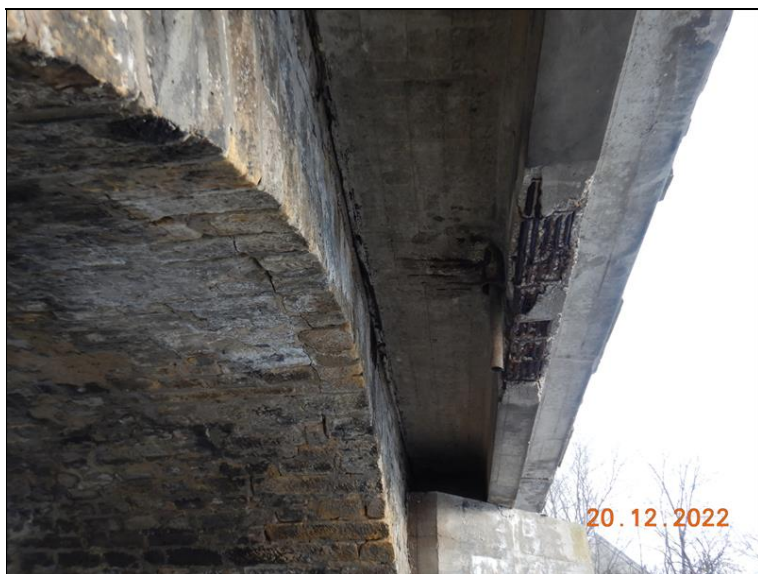
Betonové rozšíření 4. pole, pohled zprava.  
Koroze obnažené výztuže podélného trámu i  
desky. Podélná trhlina v klenbě.

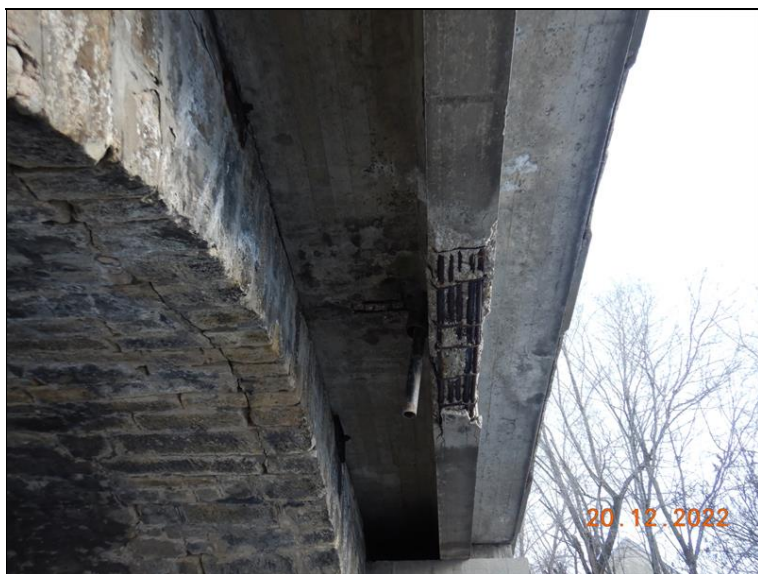
Betonové rozšíření 5. pole, pohled zprava.  
Koroze obnažené výztuže podélného trámu i  
desky. Podélná trhлина v klenbě.

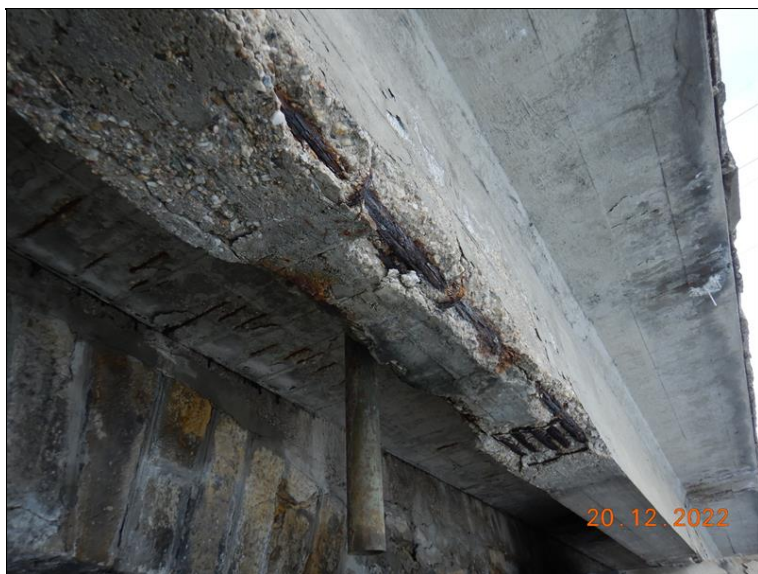
Betonové rozšíření 1. pole, pohled zprava.  
Koroze obnažené výztuže podélného trámu i  
desky.

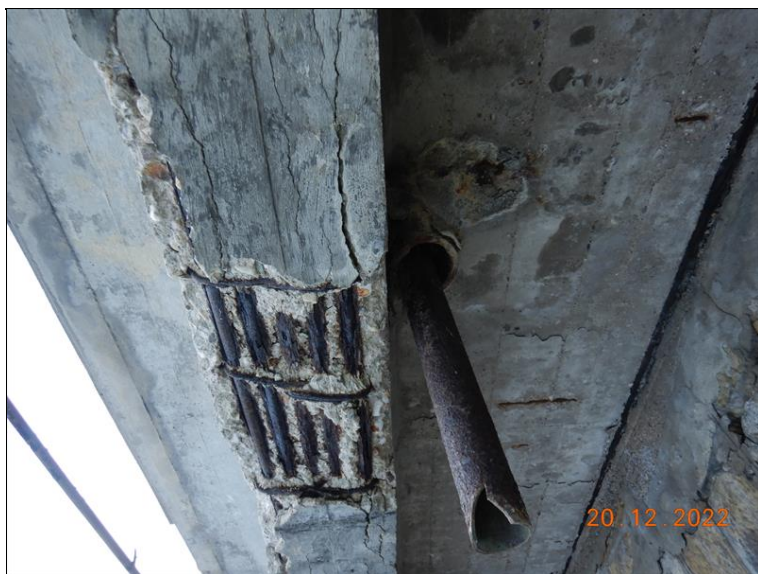
Betonové rozšíření 1. pole, pohled zleva. Koroze obnažené výztuže podélného trámu i desky.

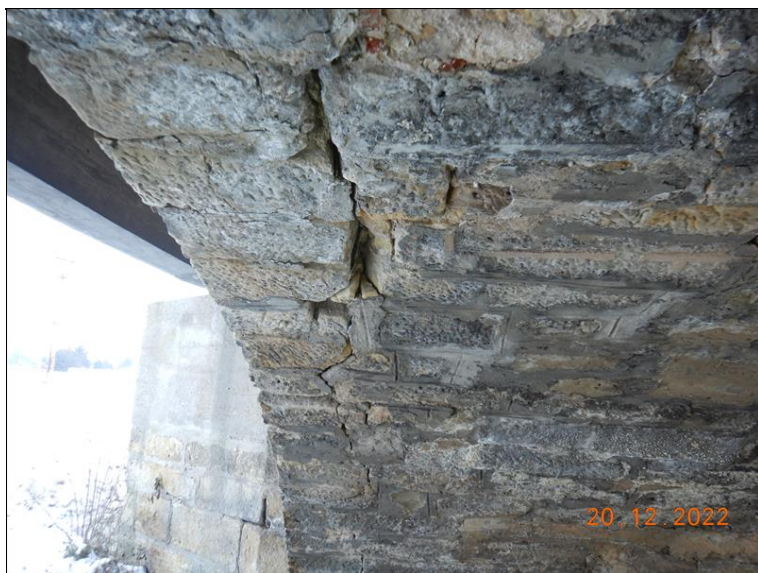
Podélná trhlina v klenbě 1. pole zleva.

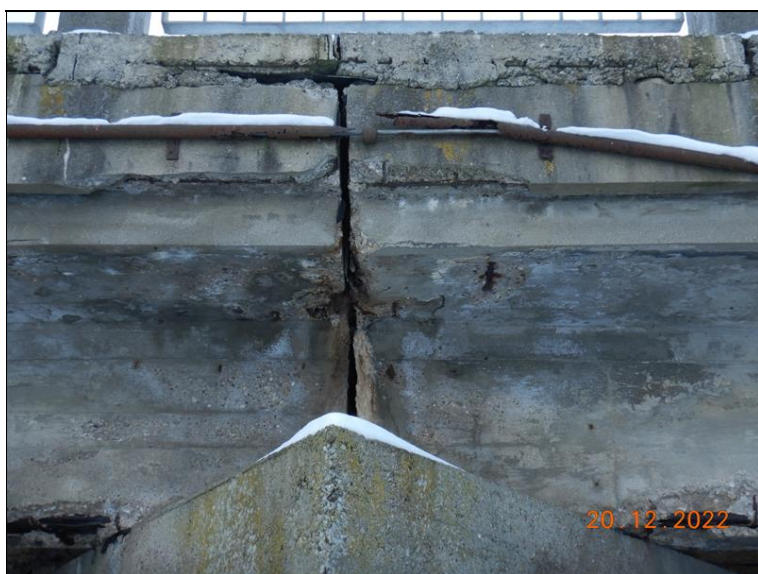
Uložení betonového rozšíření na P2. Drcení betonu, koroze obnažené výztuže. Zatékání spárou.

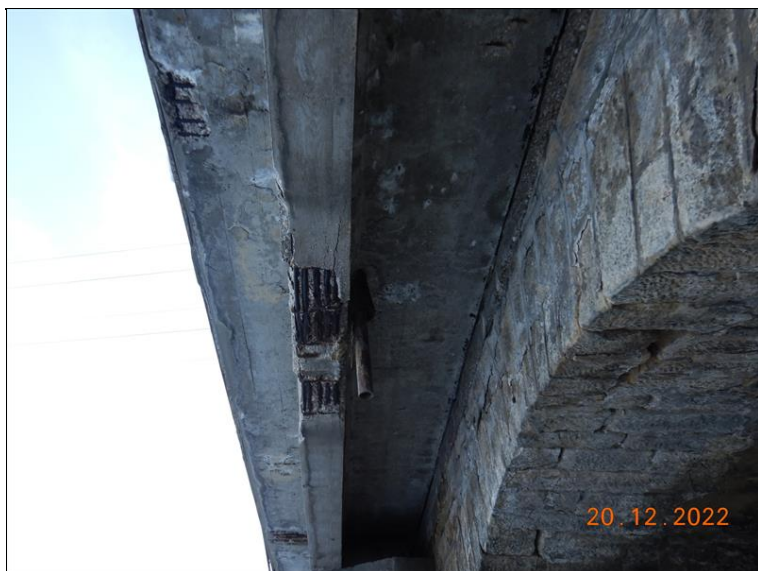
Betonové rozšíření 2. pole, pohled zleva. Koroze obnažené výztuže podélného trámu i desky. Podélná trhlina v klenbě.

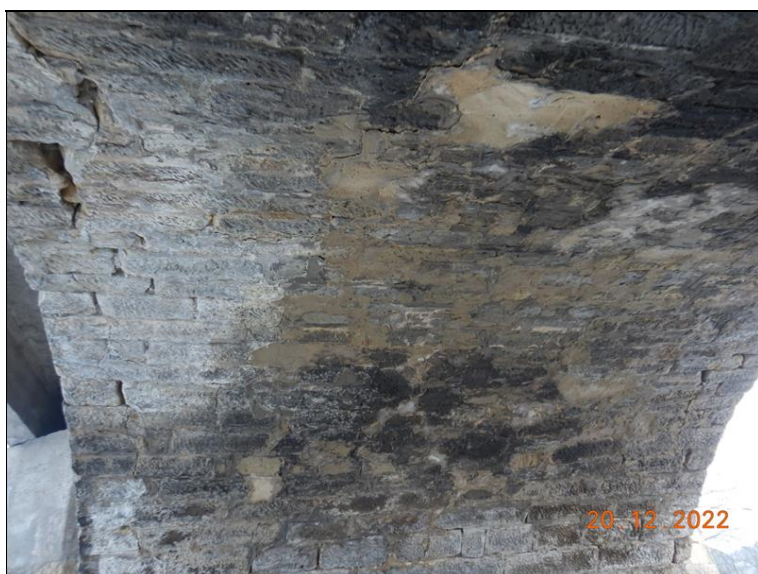
Podélná trhlina a rozpad kamenných kvádrů v klenbě 2. pole zleva. Stopy po sanacích spárovacího materiálu i kamenných kvádrů. Stopy po zatékání, výkvěty.

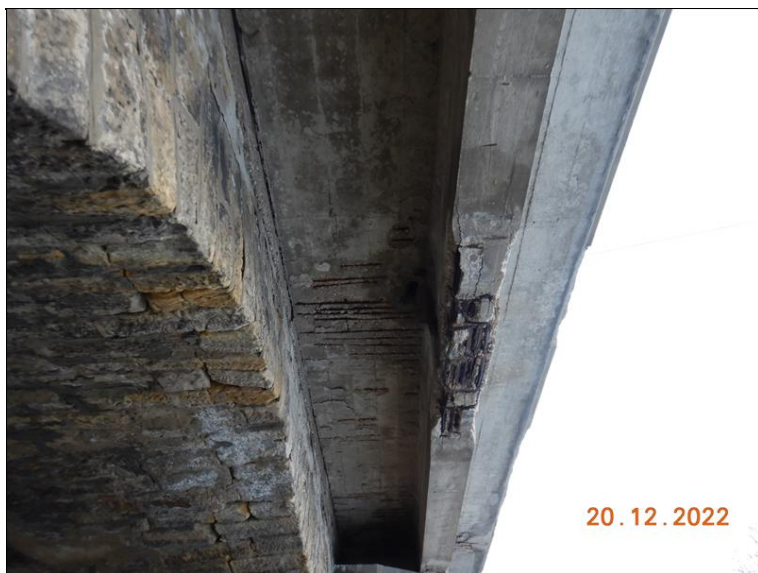
Betonové rozšíření 2. pole, pohled zprava.  
Koroze obnažené výztuže podélného trámu i  
desky. Podélná trhlina v klenbě.

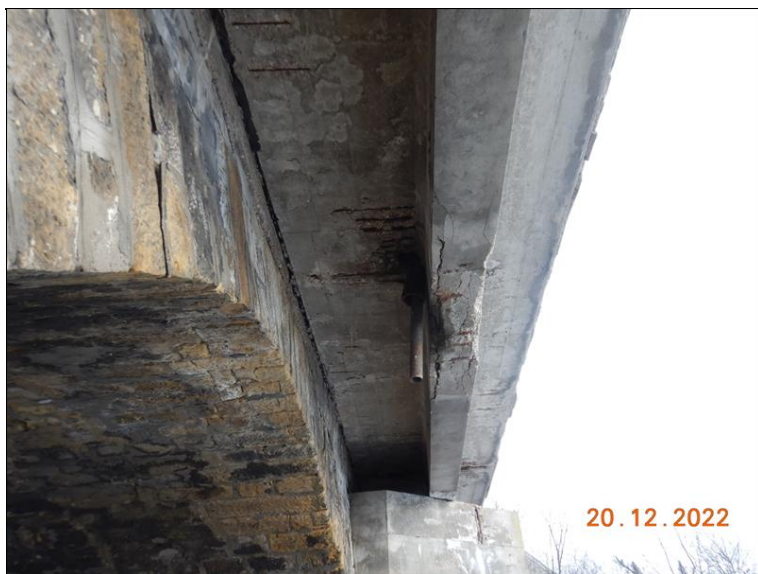
Betonové rozšíření 3. pole, pohled zprava.  
Koroze obnažené výztuže podélného trámu i  
desky. Podélná trhлина v klenbě.

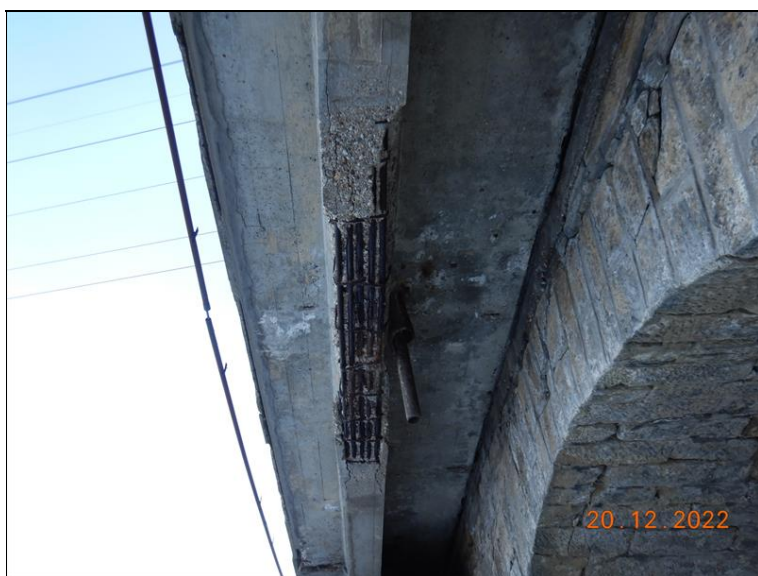
Betonové rozšíření 3. pole, pohled zleva. Koroze  
obnažené výztuže podélného trámu i desky.

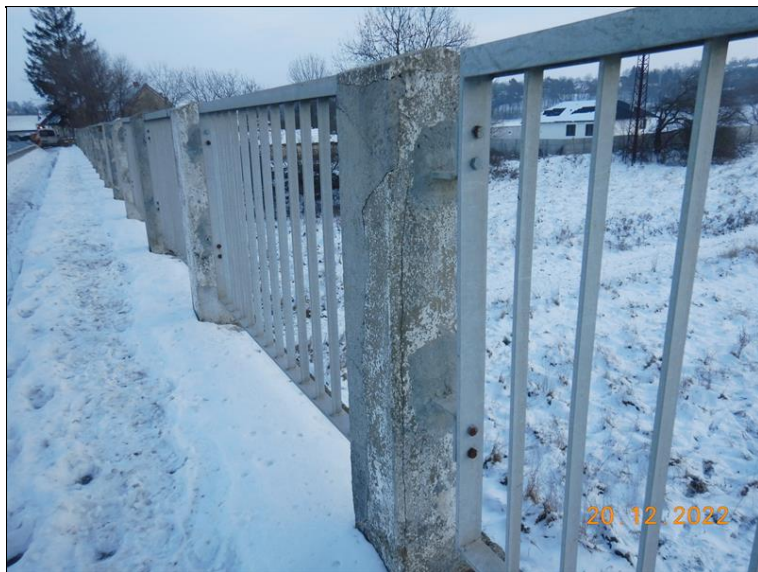
Svislé trhliny ve sloupcích (cca 20% poškozených sloupků), koroze spojovacího materiálu zábradlí.  
Lokálně chybí nadbetonávka na hlavách sloupků.  
Výplň bez nátěru, jenom pozink, koroze spojovacího materiálu.  
Chybí řádný zachytný systém na předpolích.

Trhliny ve sloupku zábradlí.

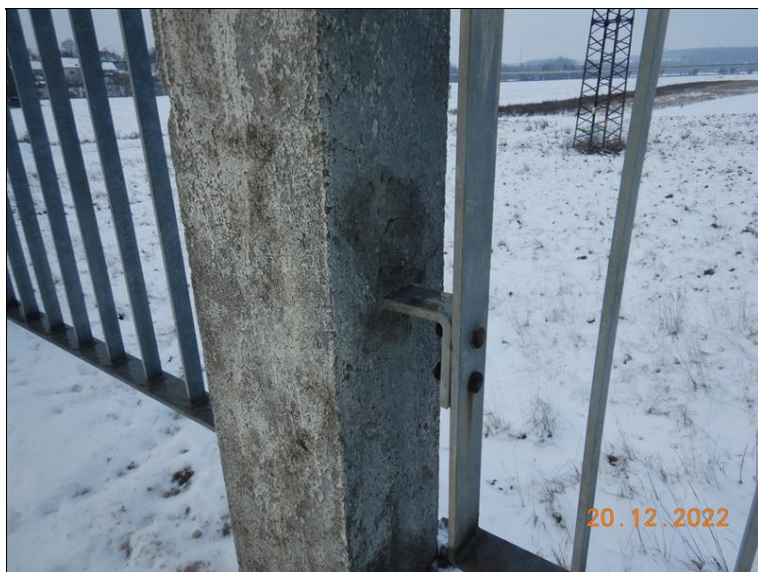
Koroze spojovacího materiálu.

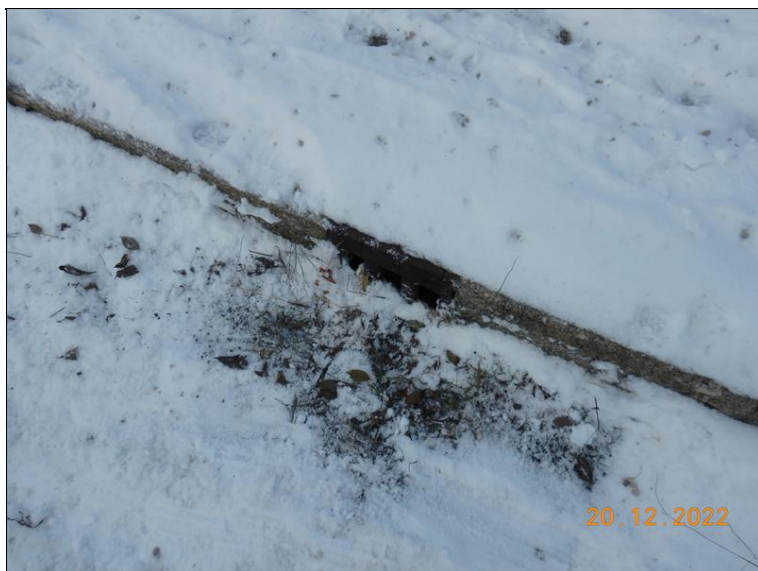
Odvodňovače jsou zanesené, úchyt vegetace.

Zanesený odvodňovač.

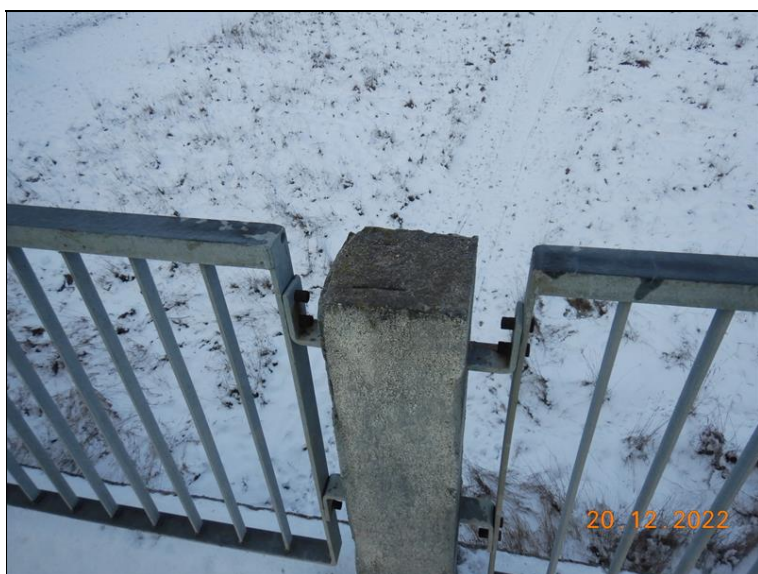
Chybí nadbetonávka hlavy sloupku.
