Objednatel:	KSUS Středočeského kraje	Obec:	Předměřice	Kraj:	STŘEDOČESKÝ
Akce:	II/610 Předměřice, most ev.č. 610-020 přes inundaci Jizery u Předměřic			Datum	Stupeň
Část:	E. DOKLADOVÁ ČÁST			06/2023	PDPS
Příloha:	DIAGNOSTICKÝ PRŮZKUM			Souprava	Č. přílohy
					E.5

DIAGNOSTICKÝ PRŮZKUM

most ev.č. 610-020 přes inundační území, Předměřice

4. VÝSLEDKY MIMOŘÁDNÉ PROHLÍDKY MOSTU

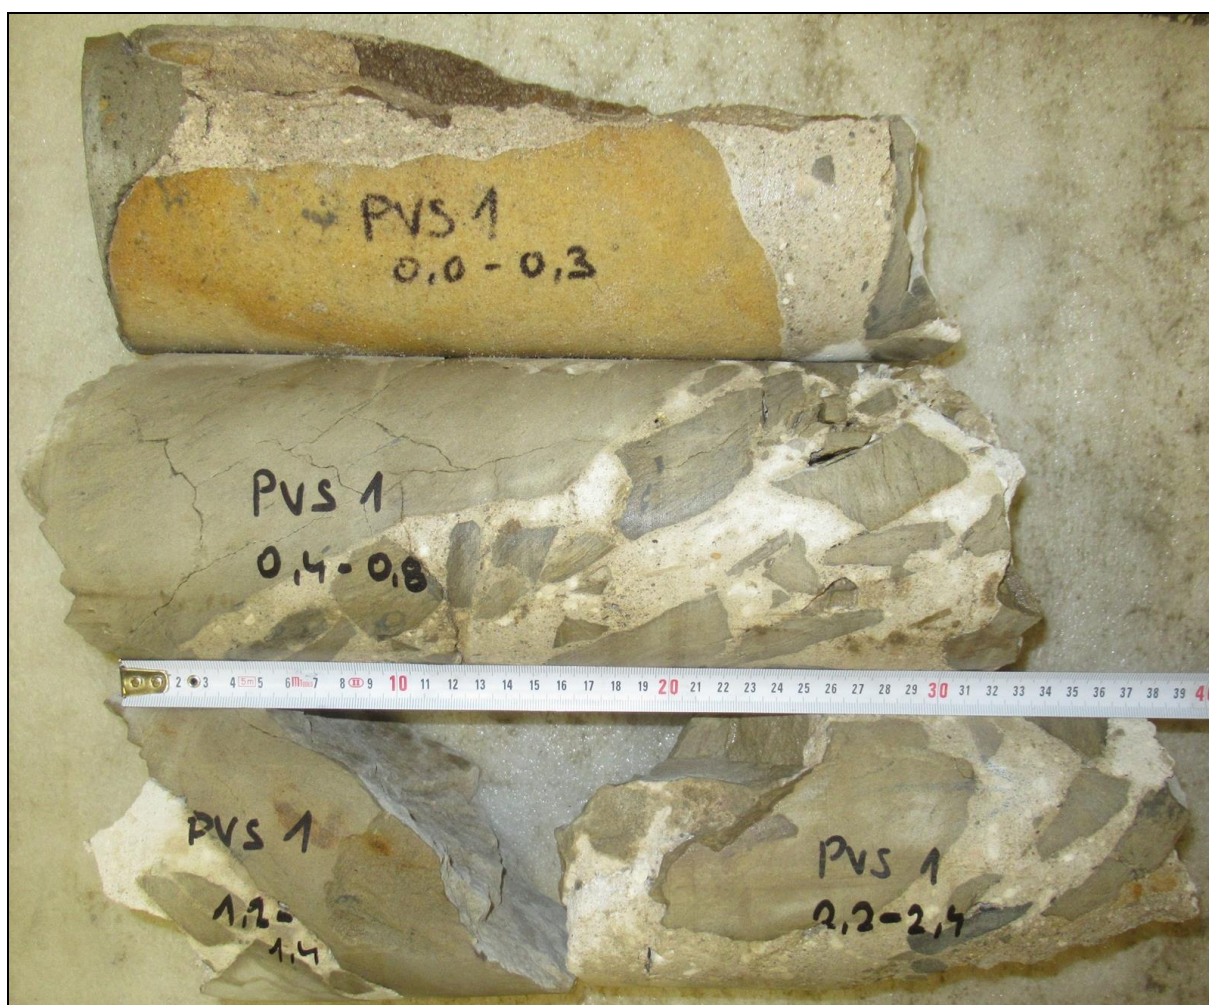
**Foto 1:** Části vývrtu PVS1 z různých hloubek

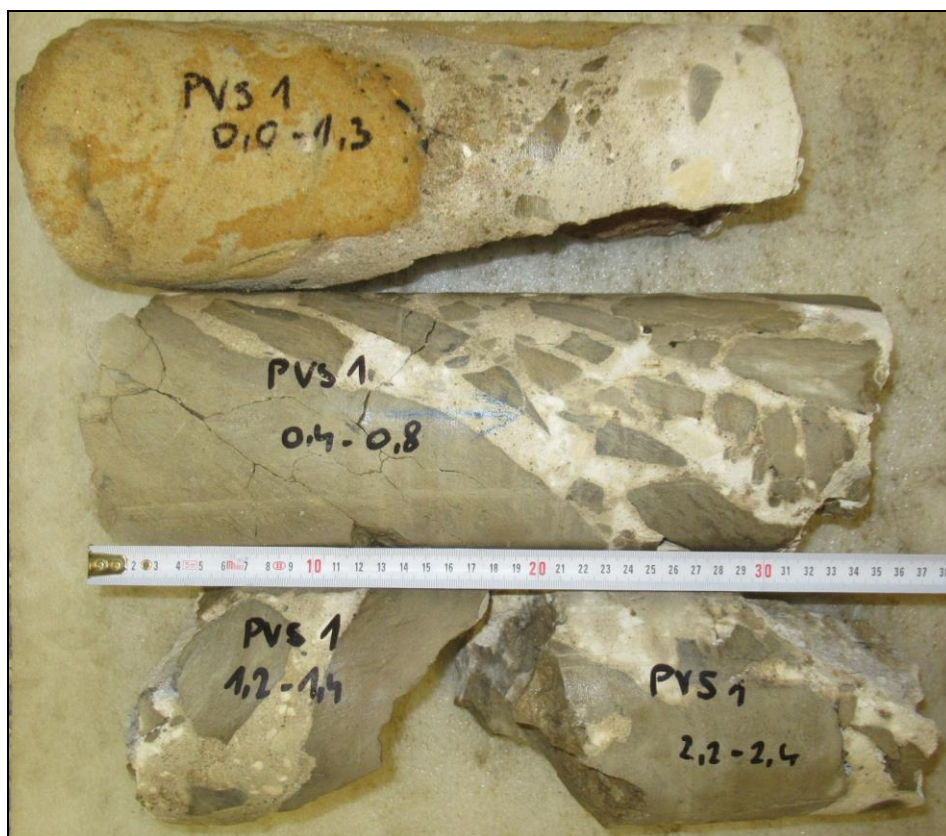
Foto 2: Části vývrtu PVS1 z různých hloubek (druhá strana)

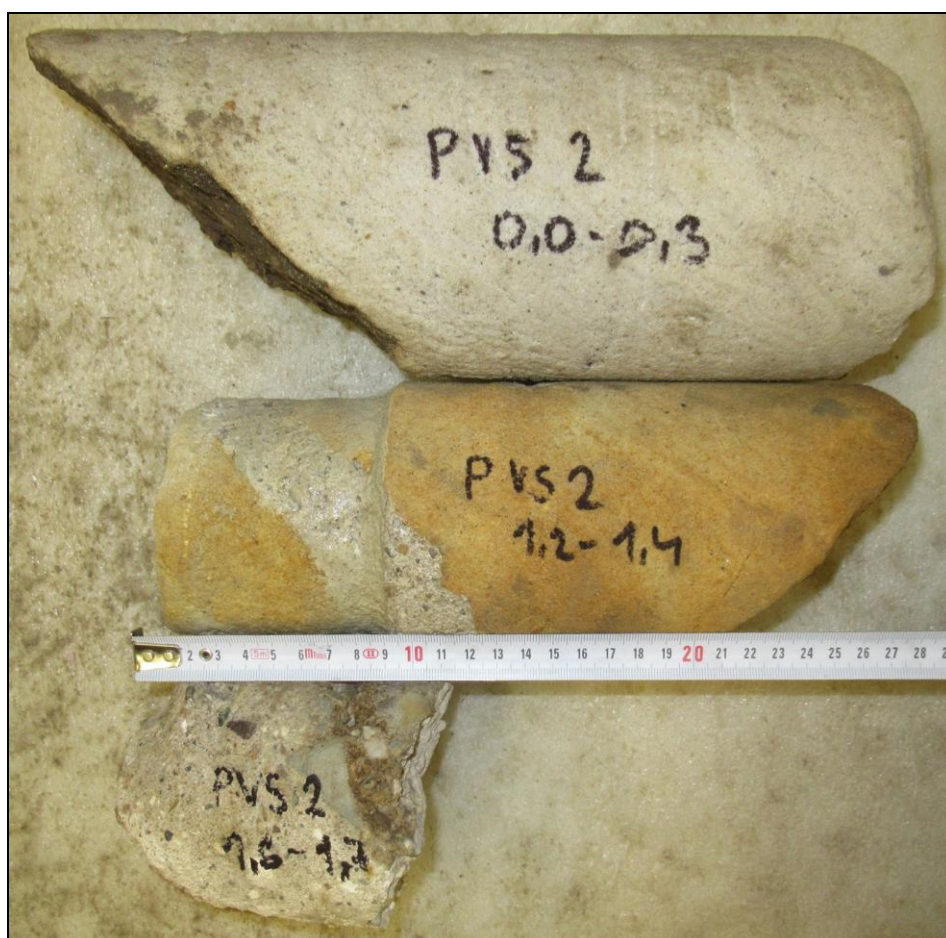
Foto 3: Části vývrtu PVS2 z různých hloubek

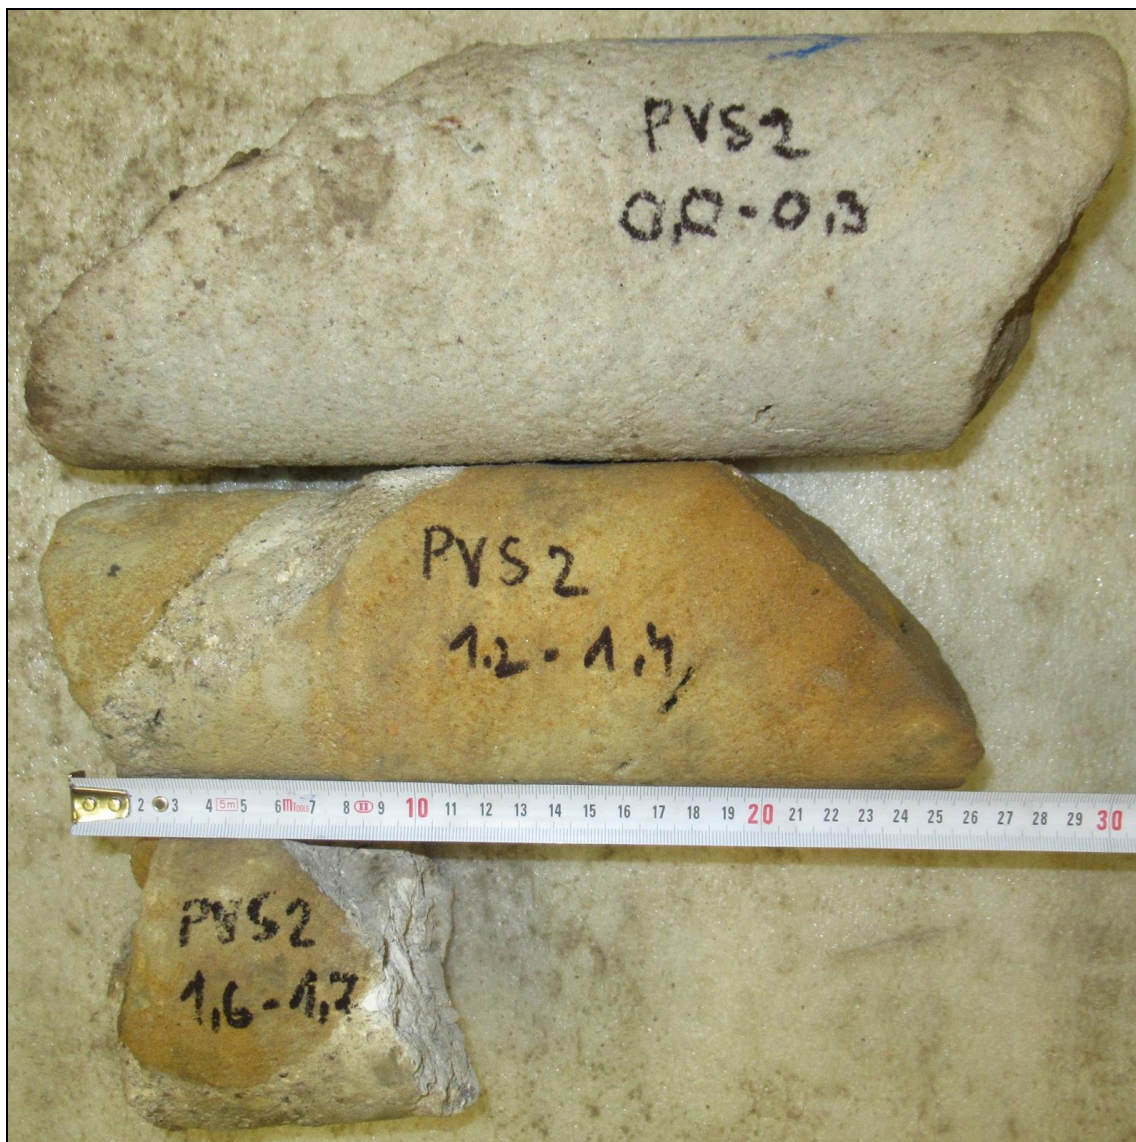
Foto 4: Části vývrty PVS2 z různých hloubek (druhá strana)

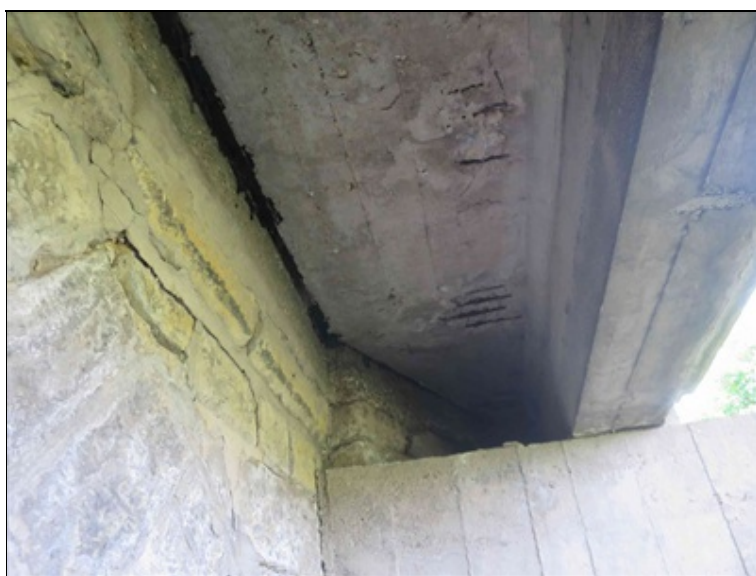
pole 1 - uložení levé betonové konstrukce rozšíření na opěru 1

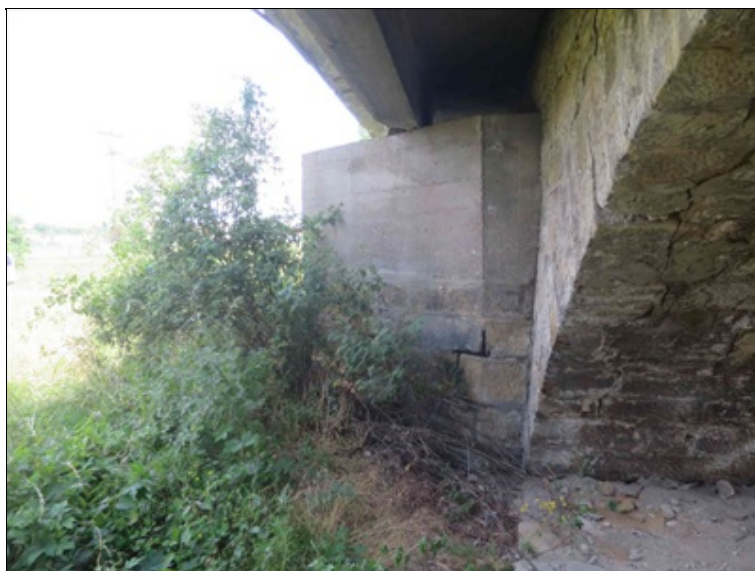
pilíř 2 - levé rozšíření dřívku z prostoru pole 1

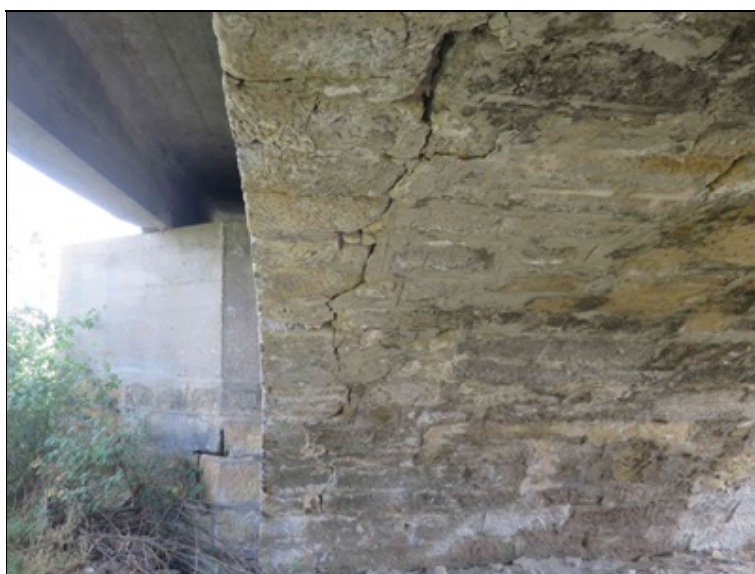
pole 1 - podélná trhлина na spodním líci
klenbového pasu podél levé hrany směrem k P2

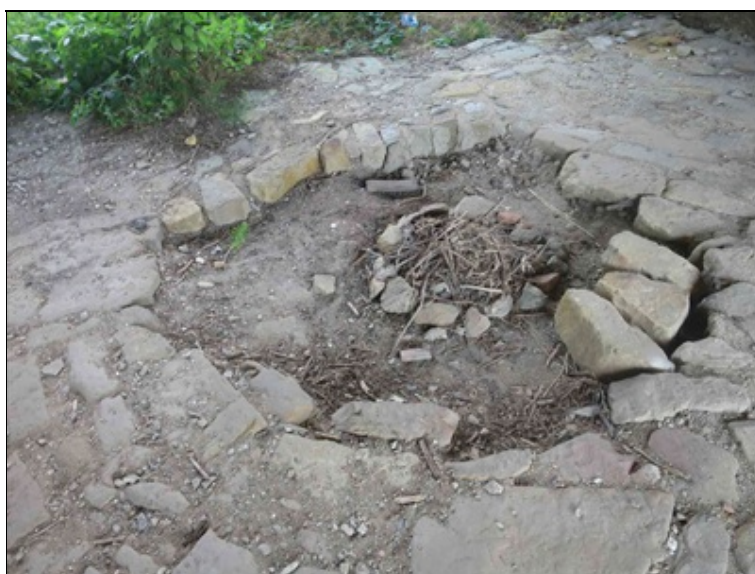
pole 1 - poškozené zpevnění terénu

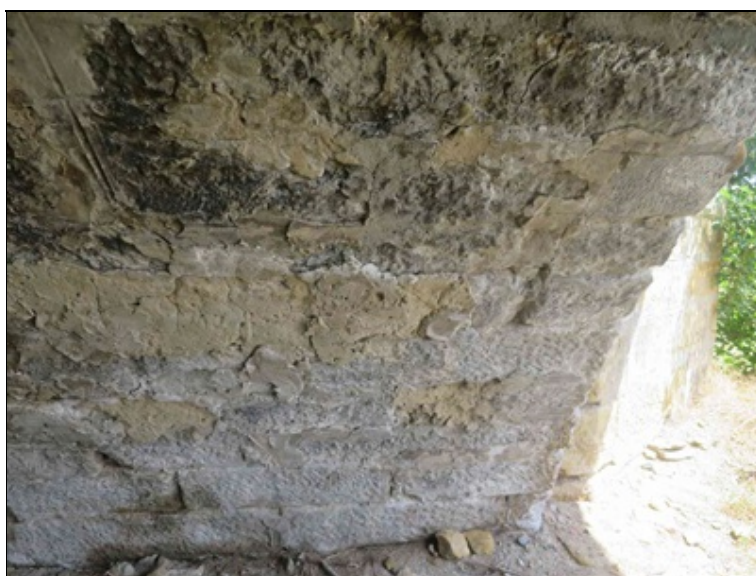
pole 1 - pohled klenbového pasu směrem k P2 - pravá část

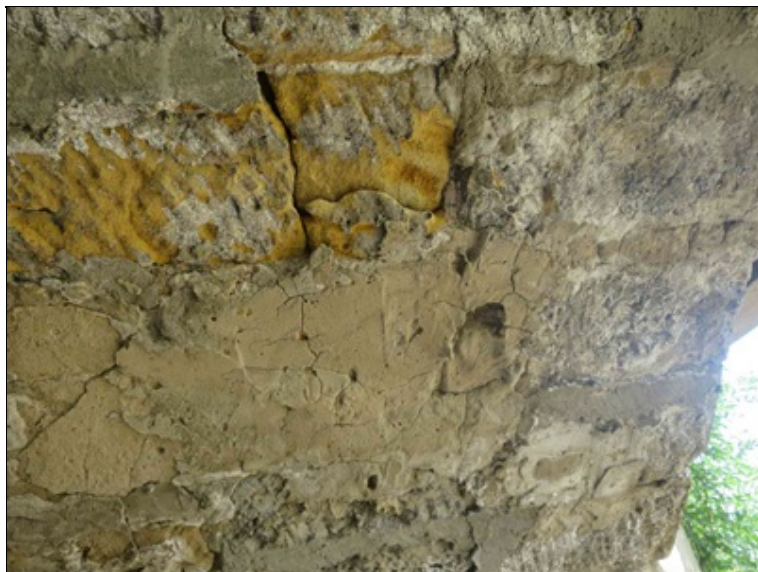
pole 1 - pod opravami jsou patrné podélné trhliny, resp. nevyplněné spáry

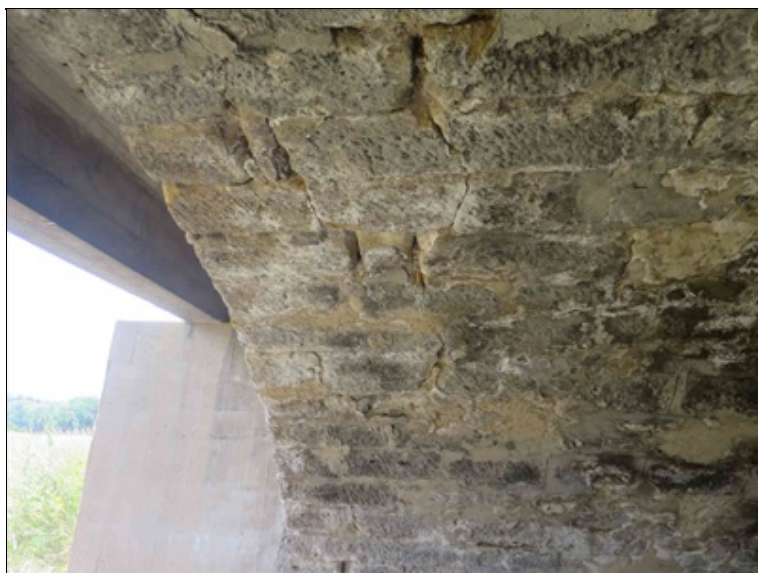
pole 1 - podélná trhlina ve zdivu klenbového pasu souběžně s pravou hranou, poruchy spárování, lokálně již dochází k hloubkové degradaci kvádrů v okolí trhliny

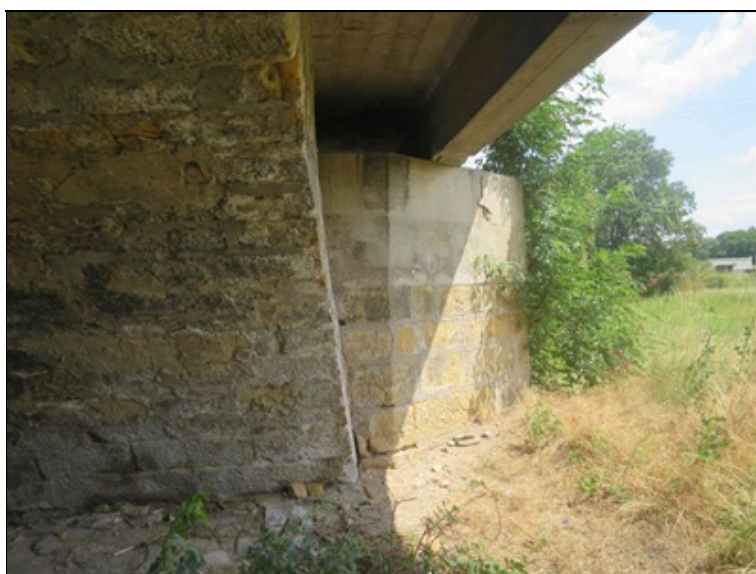
pilíř 2 - pravé rozšíření dřívku z prostoru pole 1

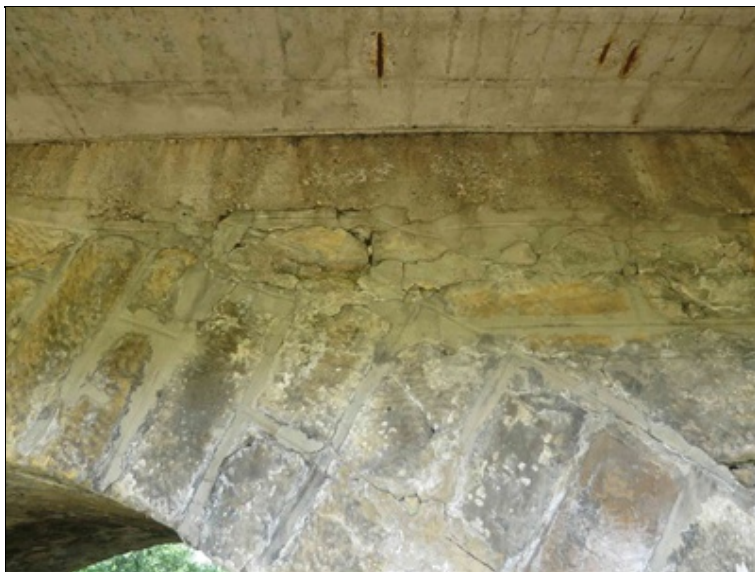
pole 1 - poruchy zdiva pravé poprsní zdi pod železobetonovou konstrukcí pravého rozšíření u P2

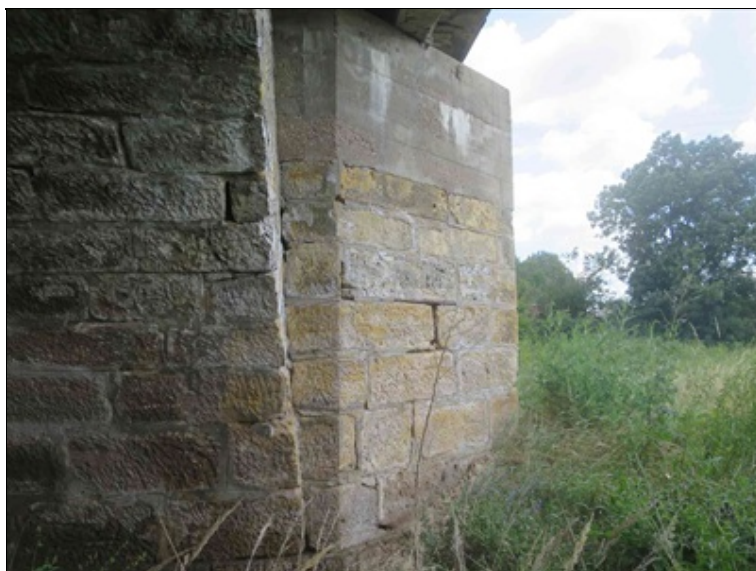
pilíř 3 - pravé rozšíření dřívku z prostoru pole 2

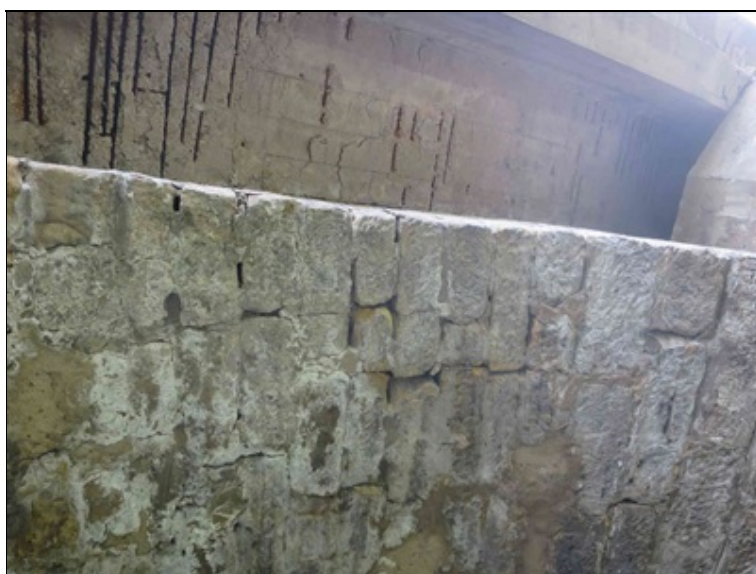
pole 2 - pohled pravé části klenbového pasu - výrazné stopy po zasolení, otevřené spáry s vyplavenou spárovou maltou, lokálně i podélné trhliny ve zdivu

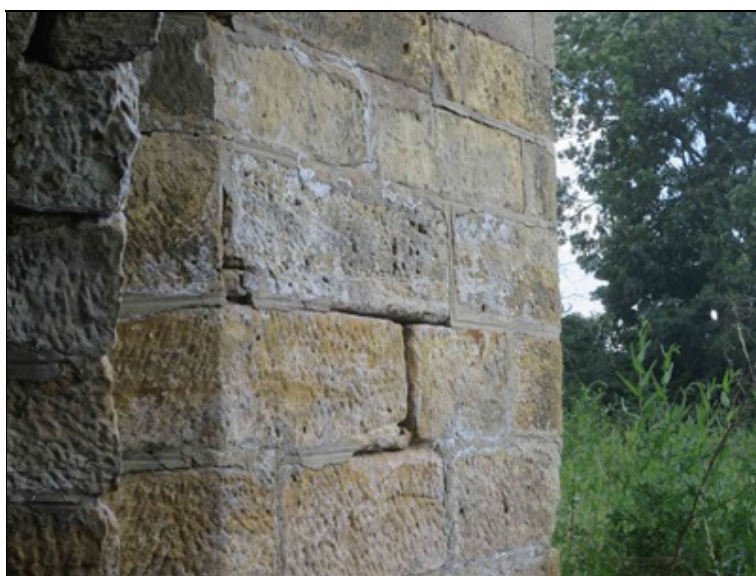
pilíř 3 - pravé rozšíření dříku z prostoru pole 2 -
detail poruch spárování

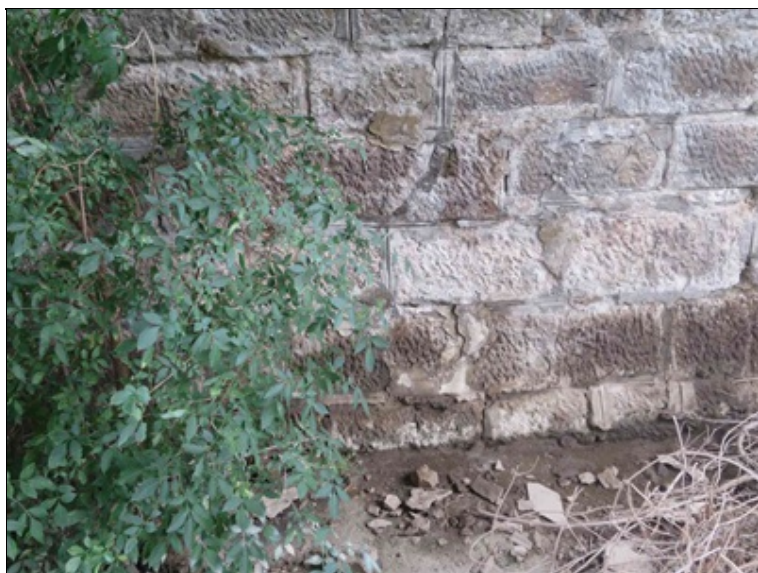
pole 2 - vztlínající vlhkost na líci zdiva dříku P2 nad terénem.

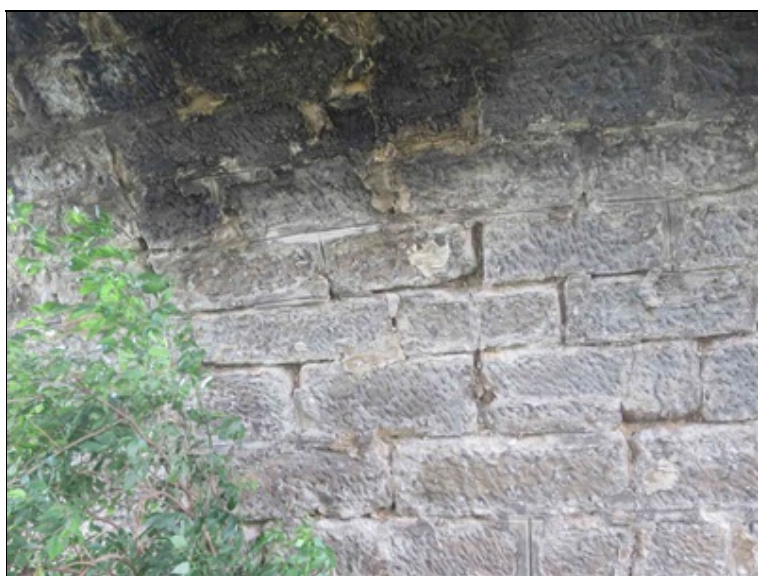
pole 3 - hloubková degradace spárové malty a zčernalé krusty na spodním líci zdiva klenbového pasu

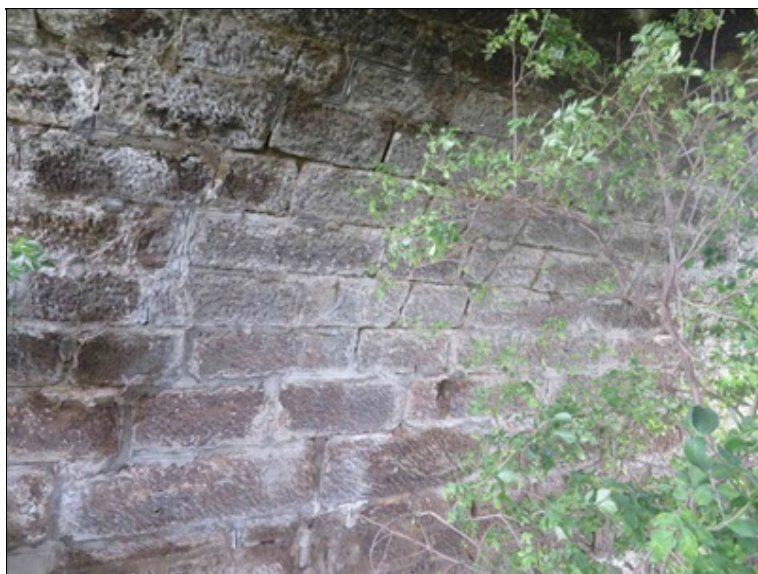
pole 2 - poruchy spárování zdiva klenbového pasu

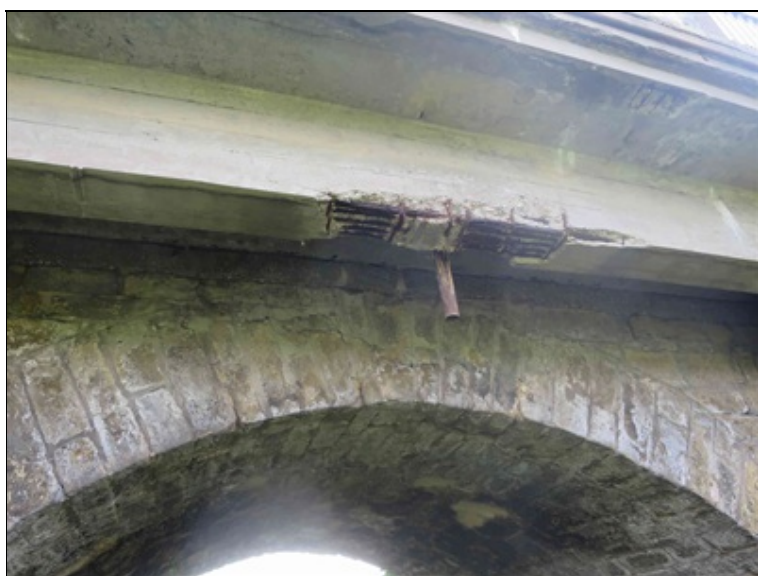
pole 2 - rozpad železobetonové konstrukce levého rozšíření

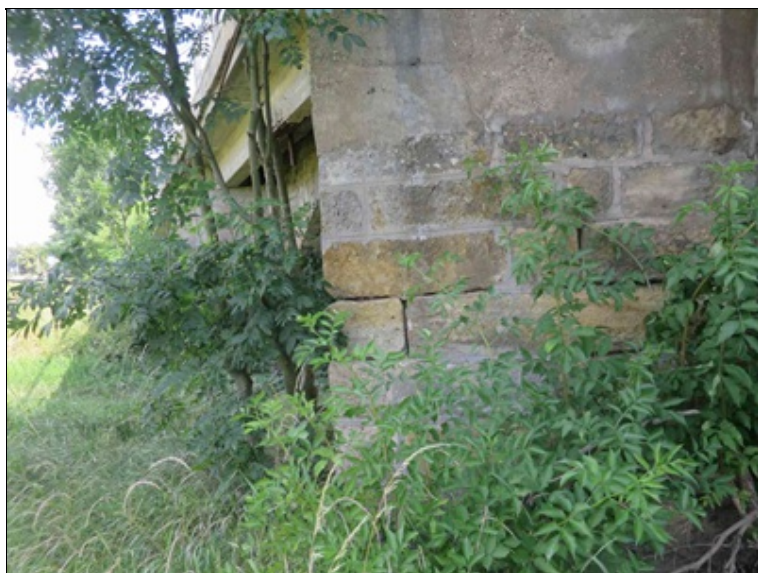
pilíř 3 - levé rozšíření dříku z prostoru pole 2 -
výrazné poruchy spárování

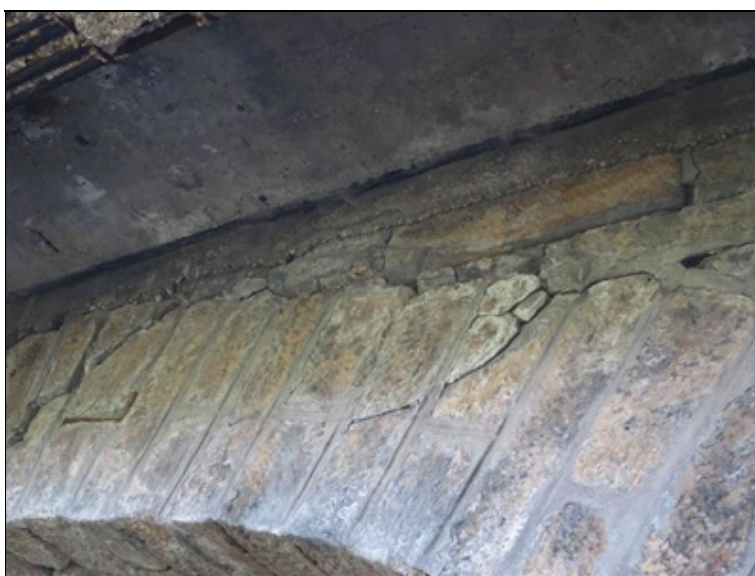
pole 3 - rozpad zdiva levé poprsní zdi a trhliny na levém boku klenbového pasu

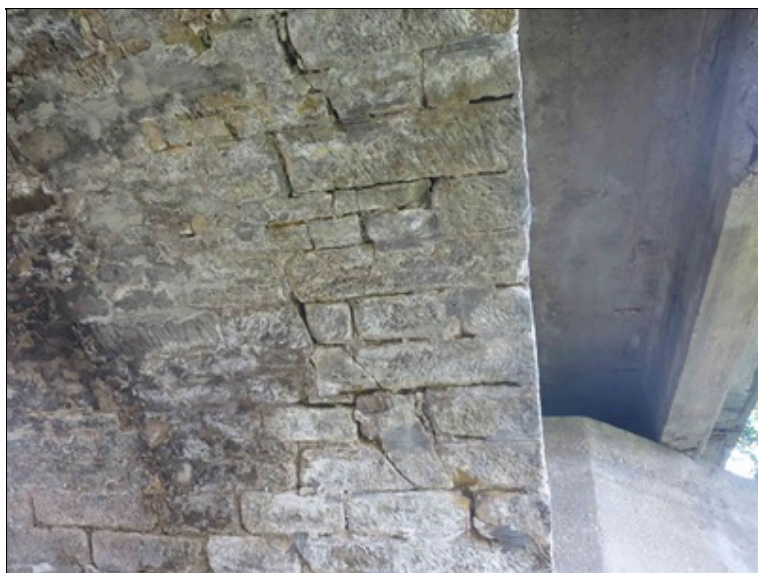
pole 3 - vyplavené spárování, degradace kvádrů zdiva a začínající podélné trhliny na spodním líci klenbového pasu podél levé hrany

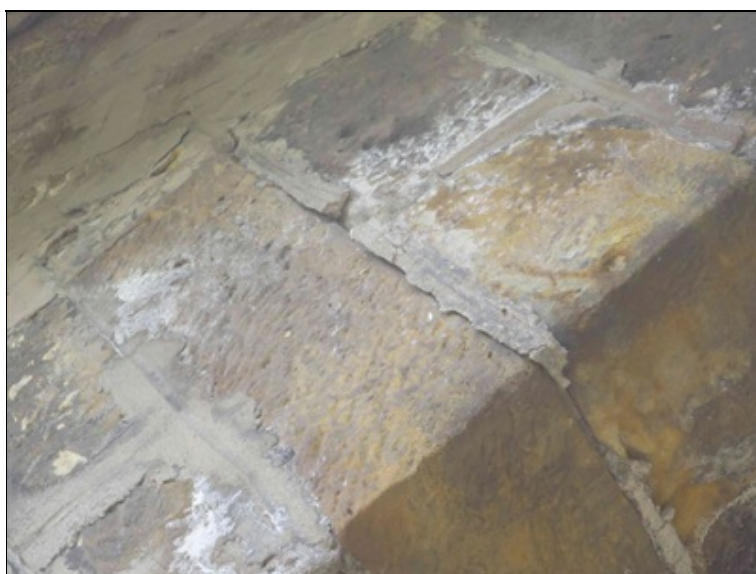
pole 3 - detail typické poruchy zdiva - dodatečné spárování pohledové části spar je nefunkční - dochází k separaci malty od kamene zejména díky rozpadu povrchu pískovce

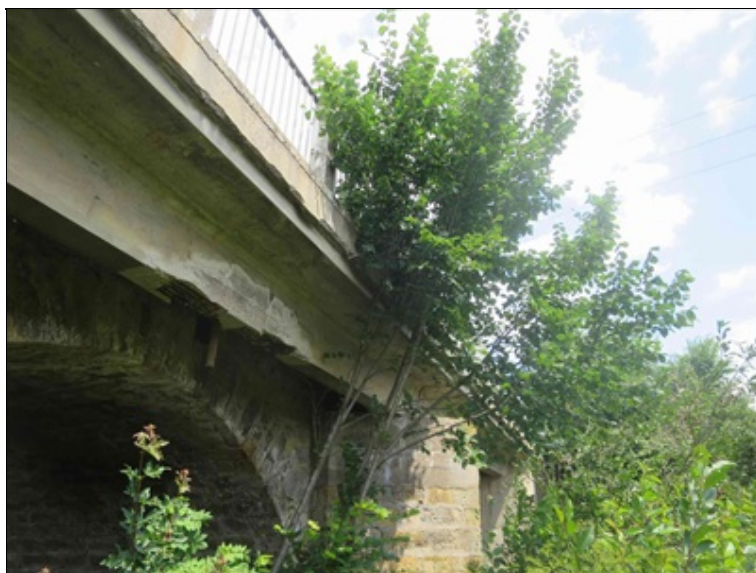
pole 4 - typická závada - celý most je zarostlý vzrostlou vegetací

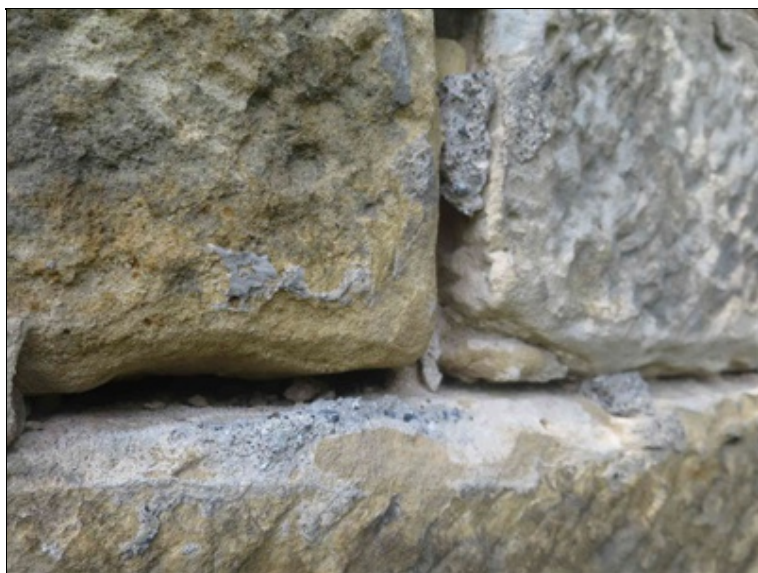
pilíř 4 - pravé rozšíření dřívku z prostoru pole 4 - detail poruch spárování

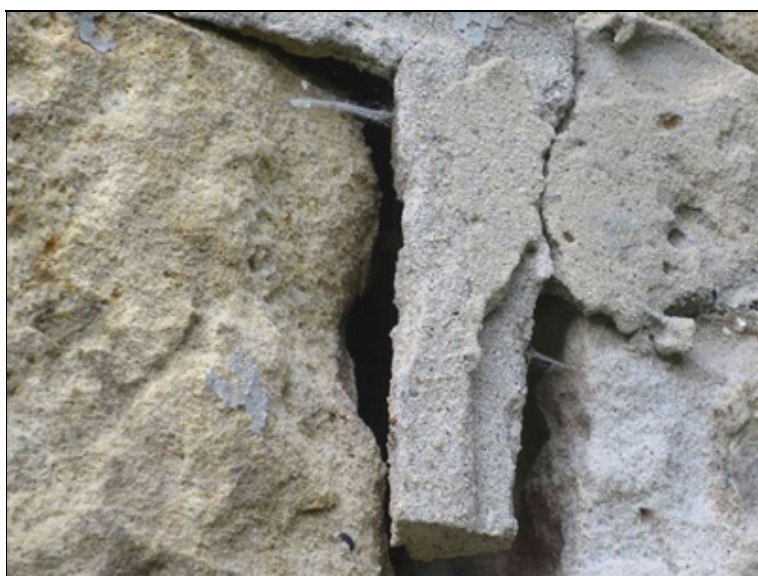
pole 4 - detail typické poruchy zdiva - dodatečné spárování pohledové části spar je nefunkční - dochází k separaci malty od kamene zejména díky rozpadu povrchu pískovce

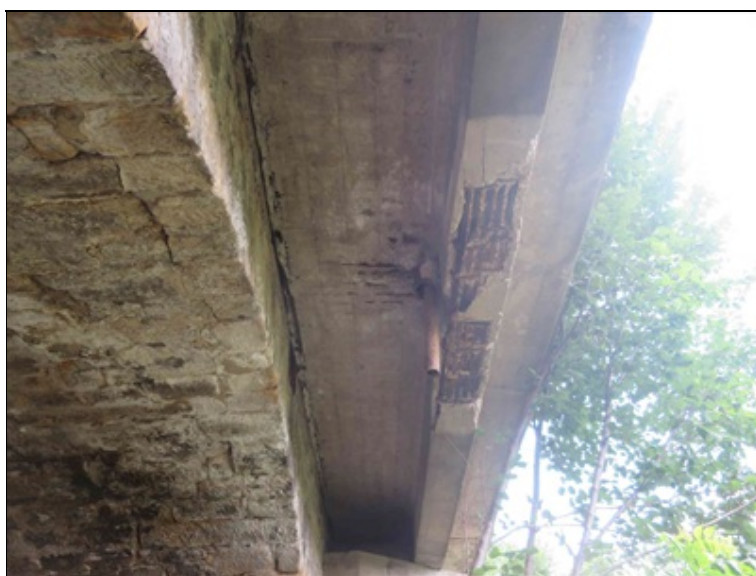
pole 4 - detail rozpadu železobetonové konstrukce pravého rozšíření

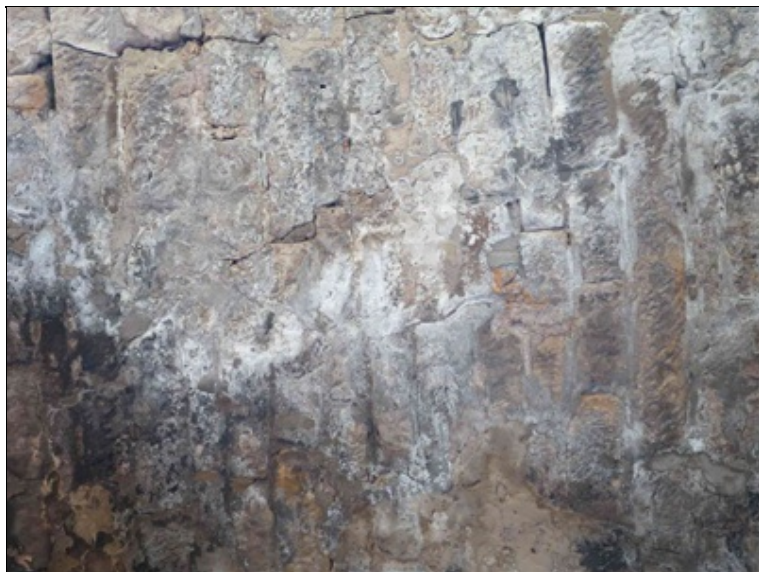
pole 4 - pohled zdiva klenbového pasu při pravé hraně - výrazné zasolení zdiva, poruchy spárování, výrazné podélná trhlina

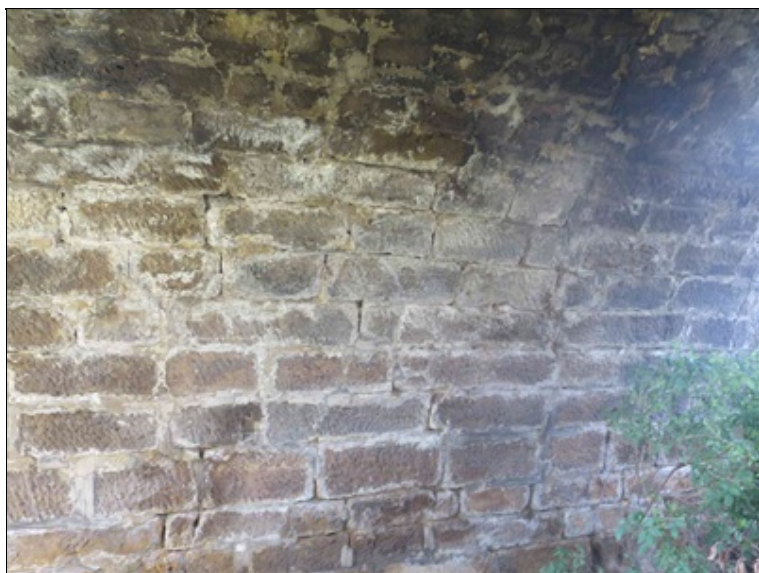
pole 4 - poruchy spárování zdiva klenbového pasu, výrazné zasolení v oblastech spár mezi kvádry

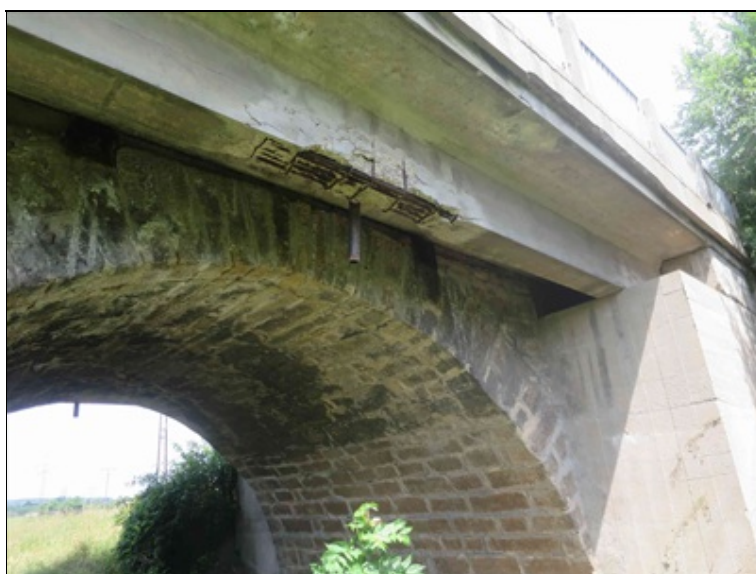
pole 5 - rozpad železobetonové konstrukce
pravého rozšíření

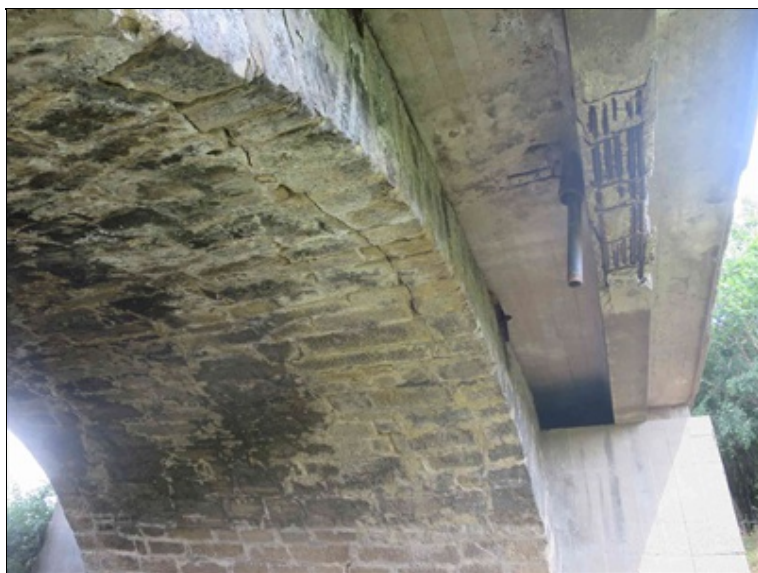
pole 5 - výrazná podélná trhlina ve zdivu klenbového pasu při pravé hraně

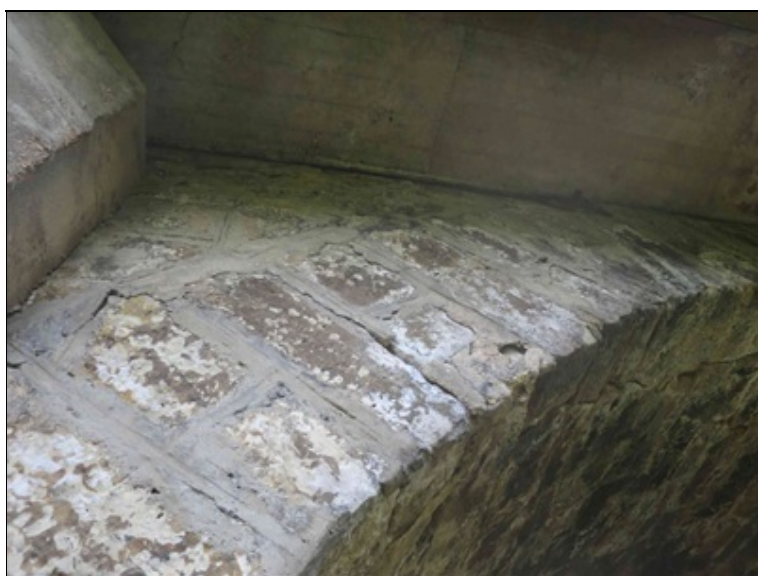
pole 5 - zasolení zdiva na pravém boku klenbového pasu nad P5

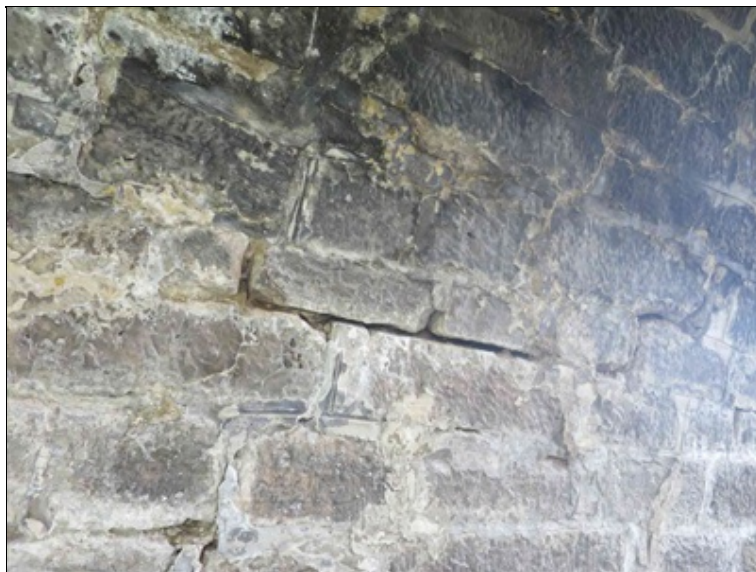
pole 5 - hloubkový rozpad spárové malty a degradace kvádrů zdiva klenbového pasu nad P5

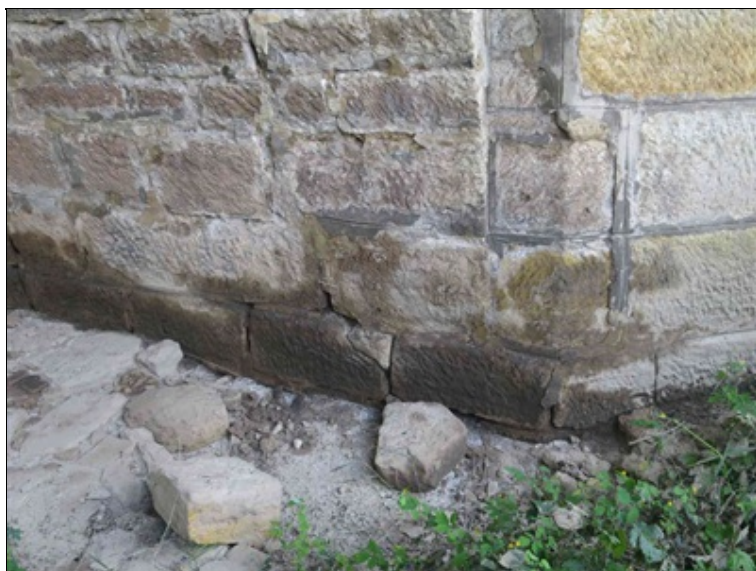
pole 5 - silně zvlhlé zdivo P5 při levé straně

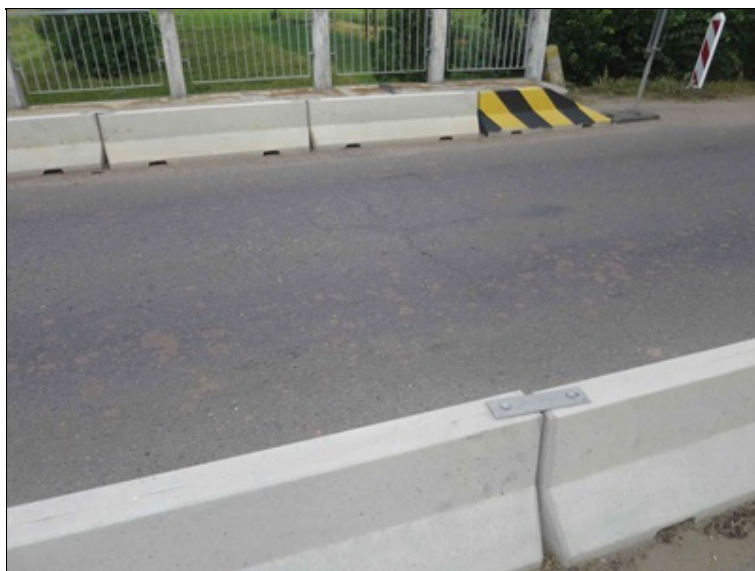
trhliny v krytu vozovky

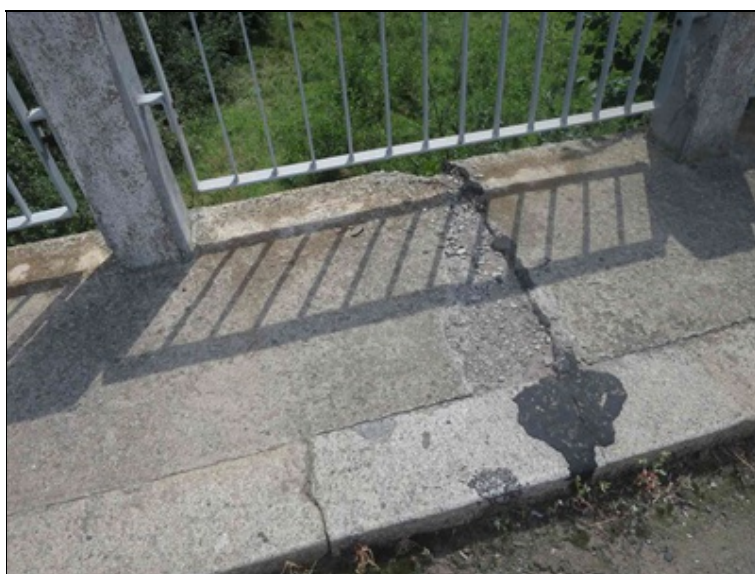
degradace betonu chodníku

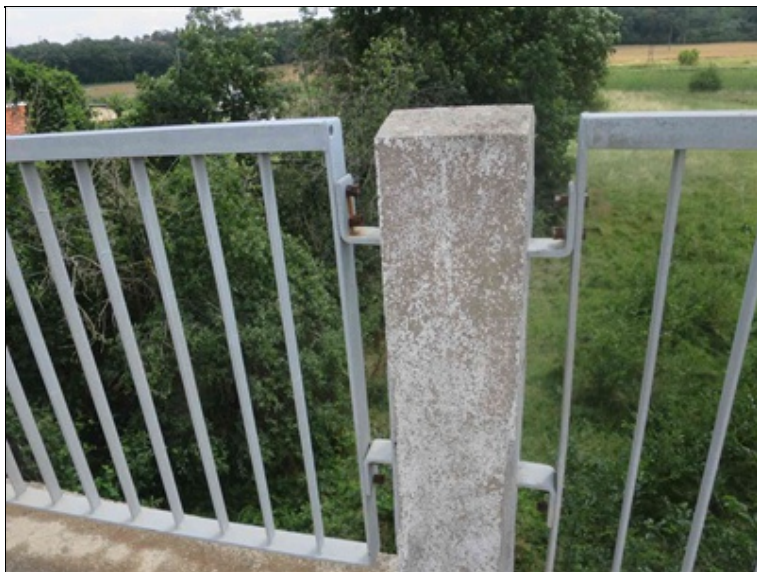
koroze spojovacích prvků zábradlí

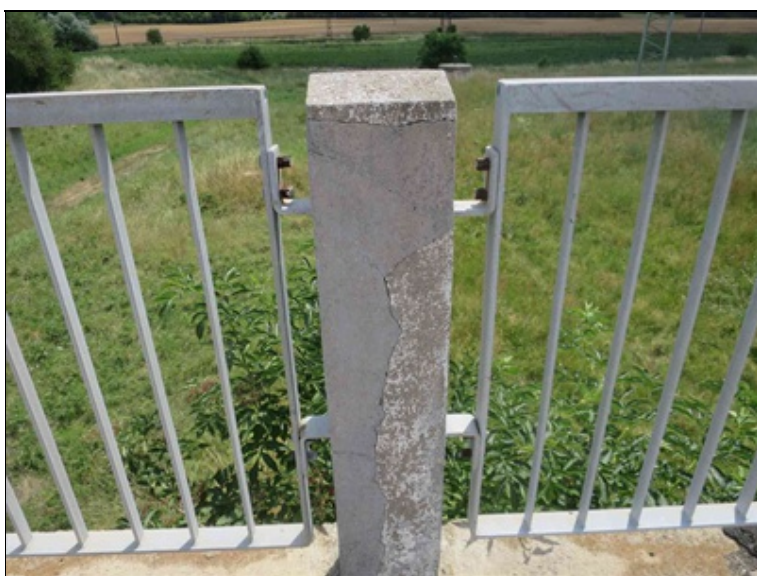
separace sanace sloupku zábradlí

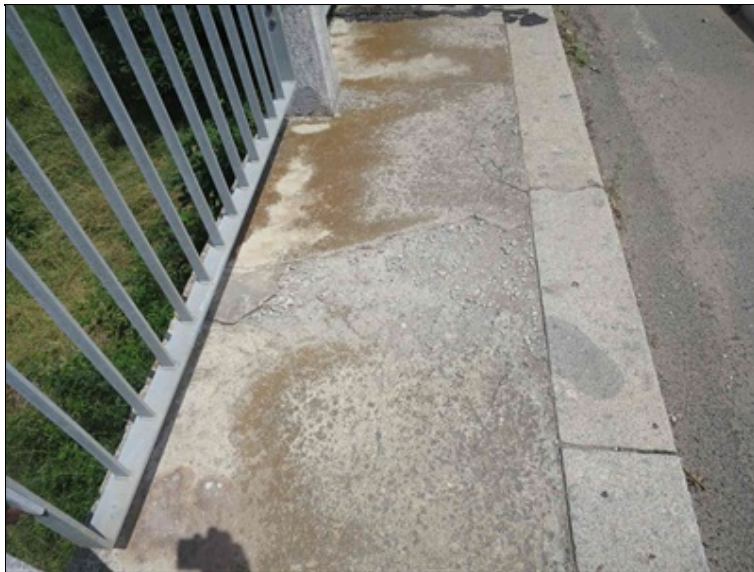
degradace betonu hcodníku
