STATICKÝ POSUDEK

Akce: **Skanzen Mayrau
Kancelářská budova**

Posouzení stropních konstrukcí

Datum: červenec 2015

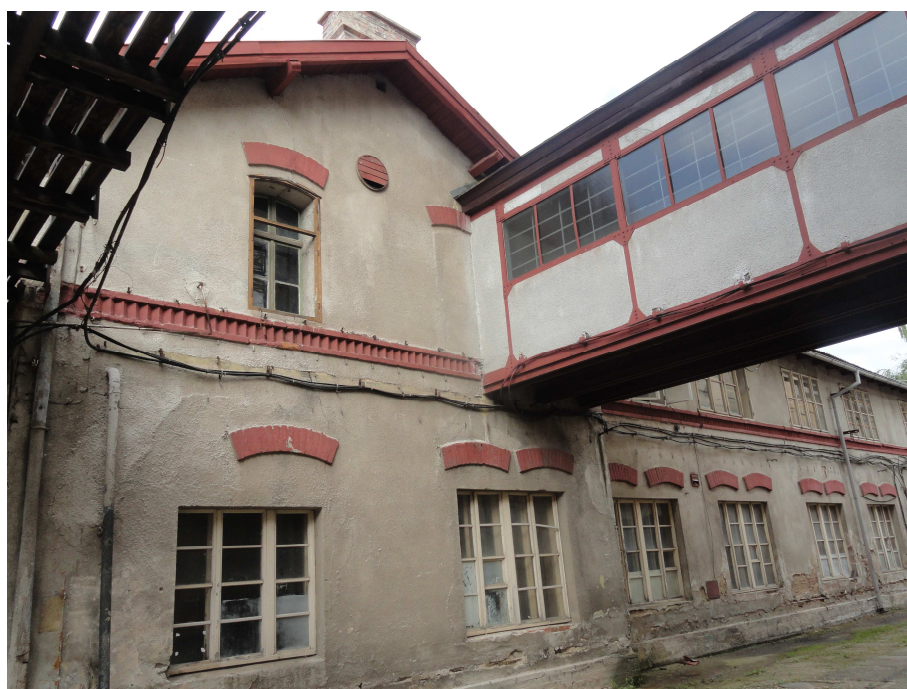
2. Východní průčelí kancelářské budovy s mostem k těžní věži Jámy Robert, je zřejmé dodatečné osazení mostu a zazdění původního okna

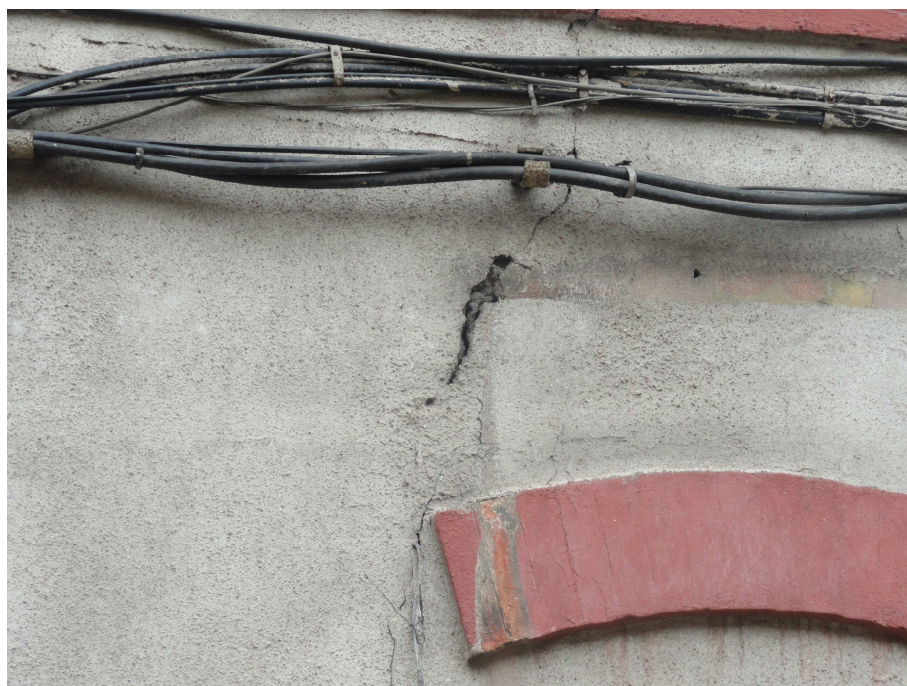
V obvodových stěnách jsou ojedinělé převážně svislé trhliny o šířce od 1 do 5mm. Trhliny jsou v oblasti nadpraží původních oken. Původní nadpraží neobsahovala překlady, jsou tvořena klenbami.

Trhliny v obvodových stěnách, převážně svislého směru a patrné pouze z exteriéru, vznikly s největší pravděpodobností vlivem otřesů od provozu těžních věží. Dalším faktorem, který přispěl ke vzniku trhlin, je i nízká prostorová tuhost konstrukčního systému budovy. Po posouzení trhlin ve zdech lze konstatovat, že nedochází k nerovnoměrnému sedání základů budovy.

4. Trhliny ve stěně východního průčelí

Trhliny v obvodových zdech budou po stažení budovy proškrábány do hloubky, vyčištěny a zainjektovány cementovou maltou.

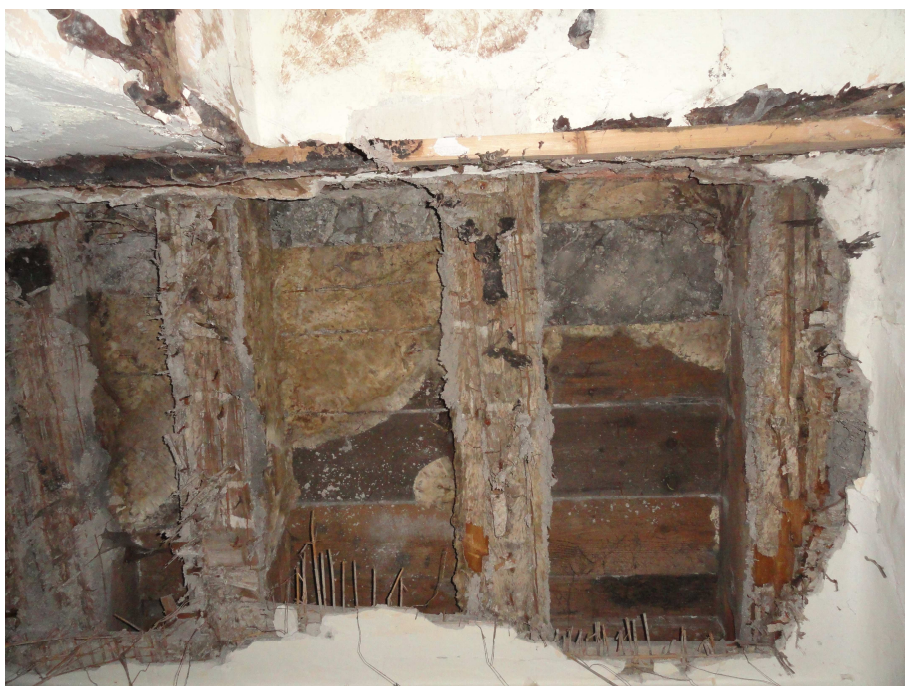
- Místo 1: samovolné zřícení podbíjení s omítkou na rákosu, stropní trémy a záklop jsou zcela rozloženy dřevomorkou, nad záklopem je betonová vrstva.
- Místo 2: samovolné zřícení podbíjení s omítkou na rákosu, stropní trémy a záklop jsou zcela rozloženy dřevomorkou, nad záklopem je betonová vrstva.

5. Zřícený pohled, totální narušení stropních trámů dřevomorkou, betonová vrstva nad záklopem – místo 2

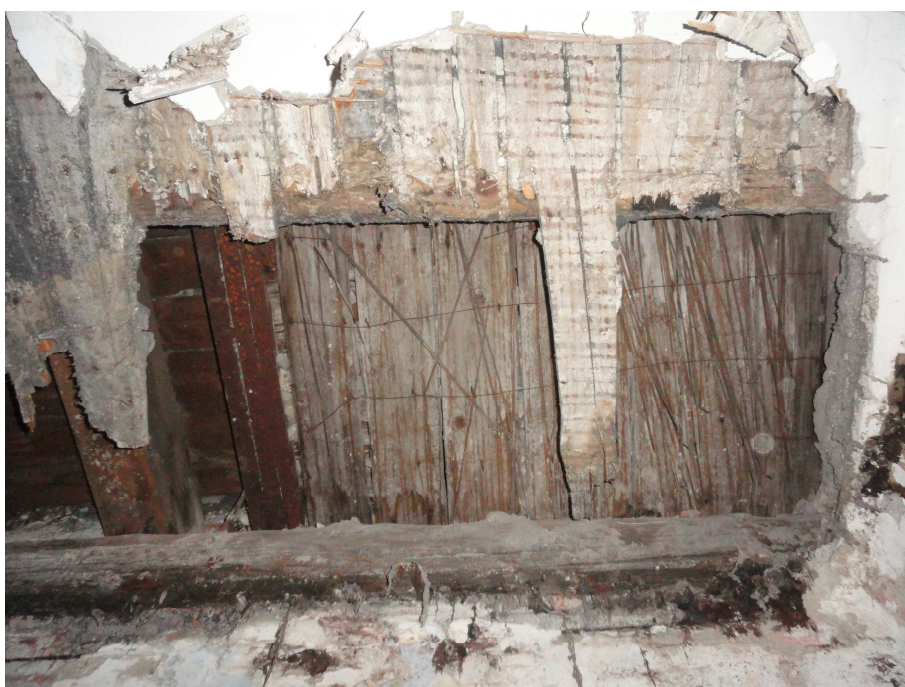
6. Zřícený pohled, narušené trámy dřevomorkou – místo 1 pravá část

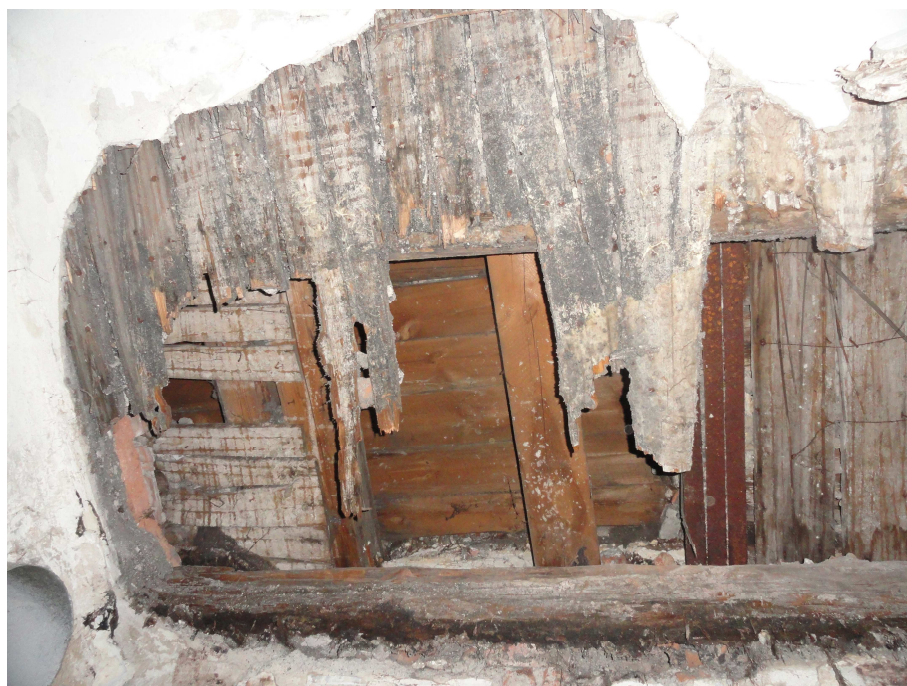
7. Destruovaný podhled, dřívější sanace dřevěnými trámky a ocelovými nosníky - místo 1 levá část

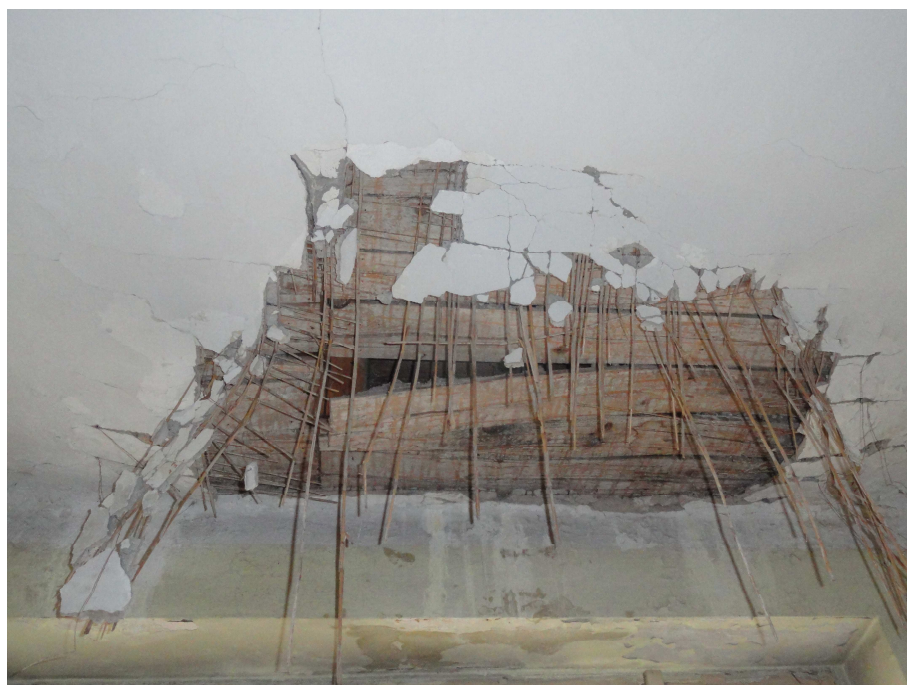
- Místo 3: Vlhkostí a vlivem působení dřevokazné houby je zcela destruována vlýsková podlaha.
- Místo 4: zatékání do stropní dřevěné konstrukce, rozpadlý a propadlý podhled, napadení stropních trámů dřevomorkou.
- Místo 5: vlivem zatékání do stropní konstrukce a velmi pravděpodobného poškození stropní konstrukce je pokleslá část podbíjení s omítkou na rákosu.
- Místo 5a: místo s největším zasažením vlhkostí – absence hydroizolací, pravděpodobně i zatékání do zdiva od porušeného dešťového svodu.

8. Zatékání a propad podhledu - místo 4

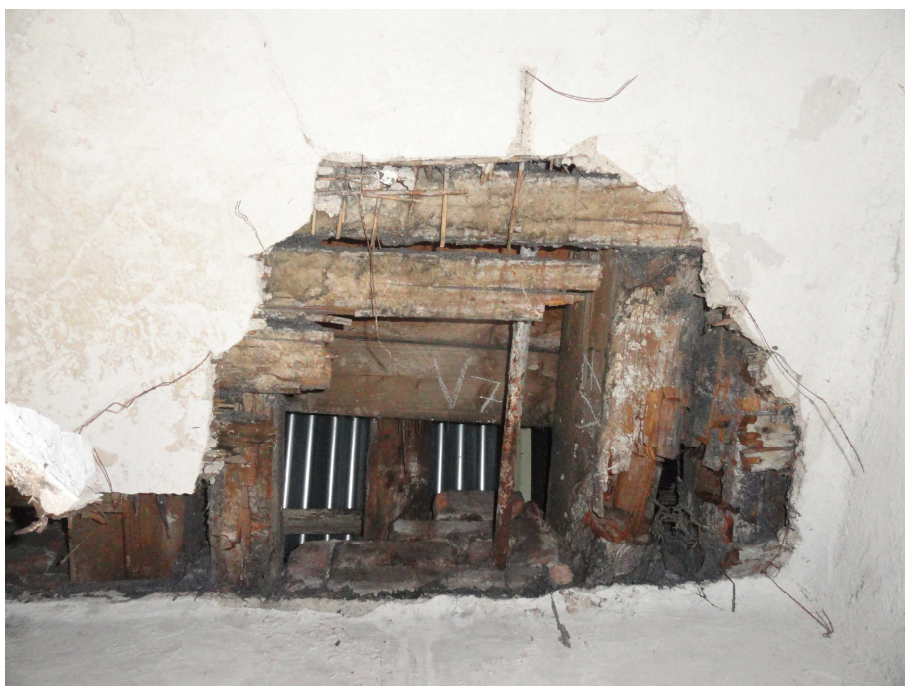
- Místo 6: sondou byl odhalen zásadně dřevomorkou narušený (přerušený) stropní trám.
- Místo 7: nad hlavní podestou schodiště je otvor v pohledu, otvorem je vidět zcela degradované dřevo stropní konstrukce a podbíjení.
- Místo 8: v sondě je patrné dřevomorkou napadené dřevo krokve a pobíjení střechy (ve vyšší vrstvě).
- Místo 9: pokles podlahy v rozsahu původní lampovny, která byla oddělena příčkou, původně měla velká prostora lampovny podlahu v jedné úrovni. Je zde proto podezření na zásadní poškození stropních trámů pod odděleným prostorem lampovny.
- Místo 10: v místnosti pokleslá podlaha při obvodové stěně, pokles činí až 100mm, z průběhu deformace lze usuzovat, že došlo k zásadnímu rozpadu zhlaví stropních trámů a k usmyknutí jejich průřezů. Jedná se o velmi rizikové místo.

9. Zásadně narušený (přerušný) stropní trám v patře - místo 6

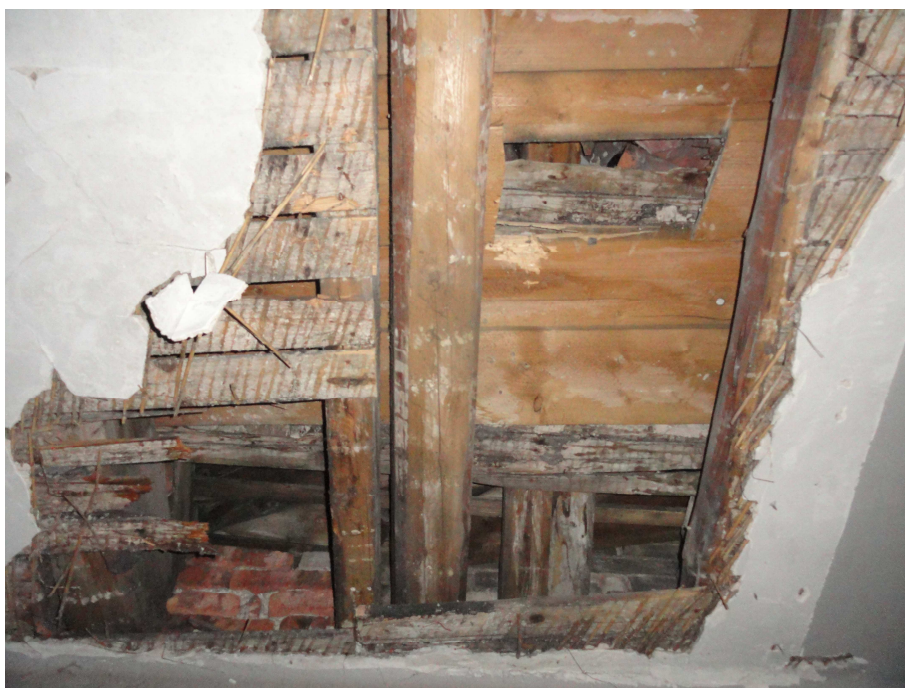
Stav vodorovných stropních trámových konstrukcí je podobný, jako u stropu nad přízemím. Konstrukce krovu nebylo možné ve větším rozsahu překontrolovat. V sondě v místě 8 je však patrné, že při opravě střechy nebyly odstraněny hnilobou napadené prvky krovu. Stav krovu bude vyžadovat podrobnou revizi a mykologický průzkum, který bude zpracován před zadáním zpracování projektu sanace (rekonstrukce) objektu.

10. Nad stropními trámy a záklopem v 1. patře je patrné ponechané poškozené dřevo střešní konstrukce v patře - místo 8

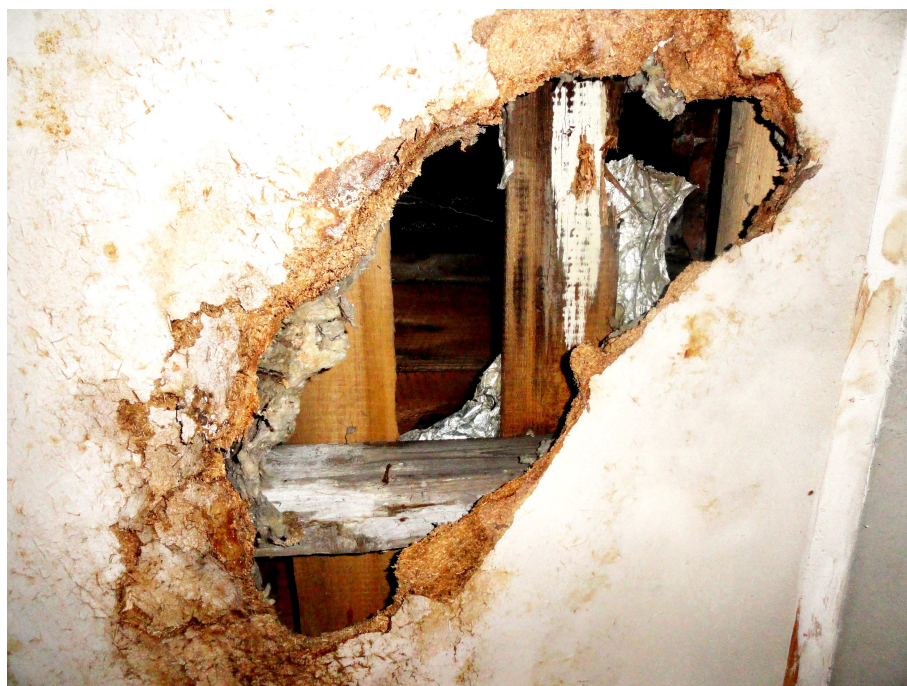
11. Otvor v podhledu nad schodištěm v patře – místo 9

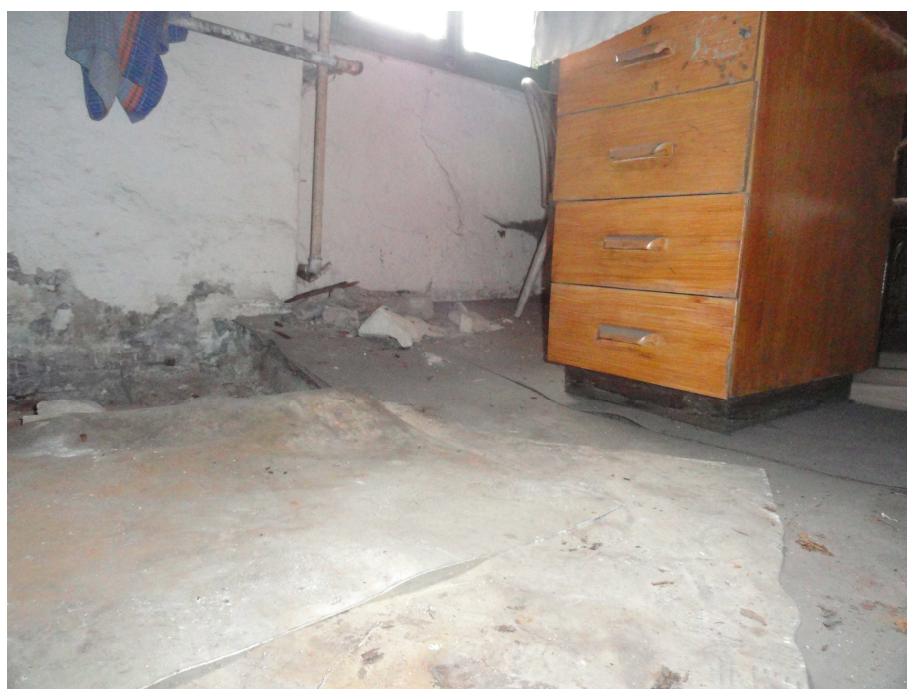
12. Pokles podlahy v 1.patře v místě 10 činí až 100mm

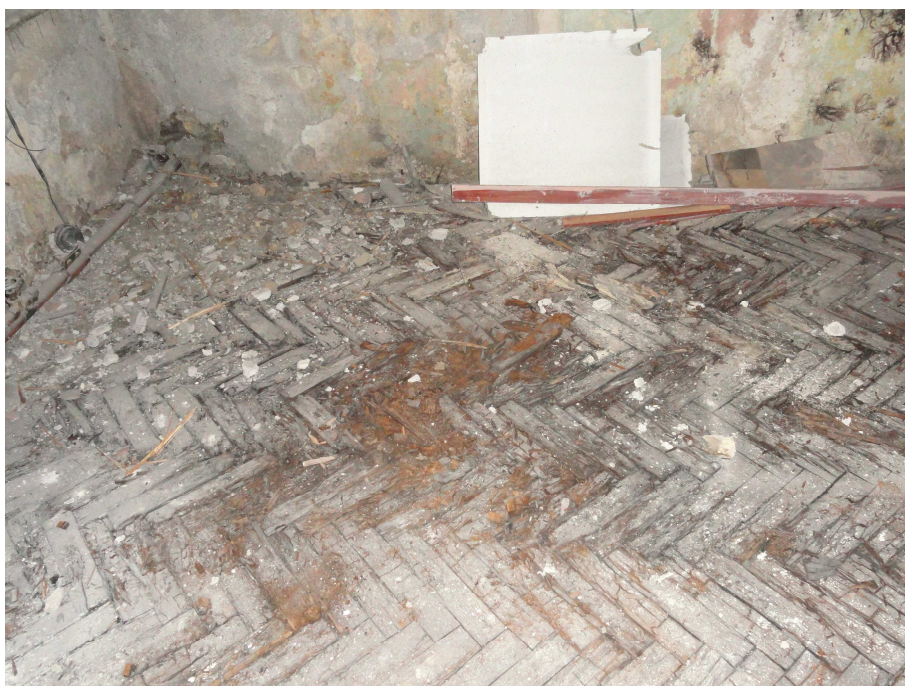
13. Destrukce vlýskové podlahy vlivem dlouhodobě působící vlhkosti a dřevomorky – místo 3

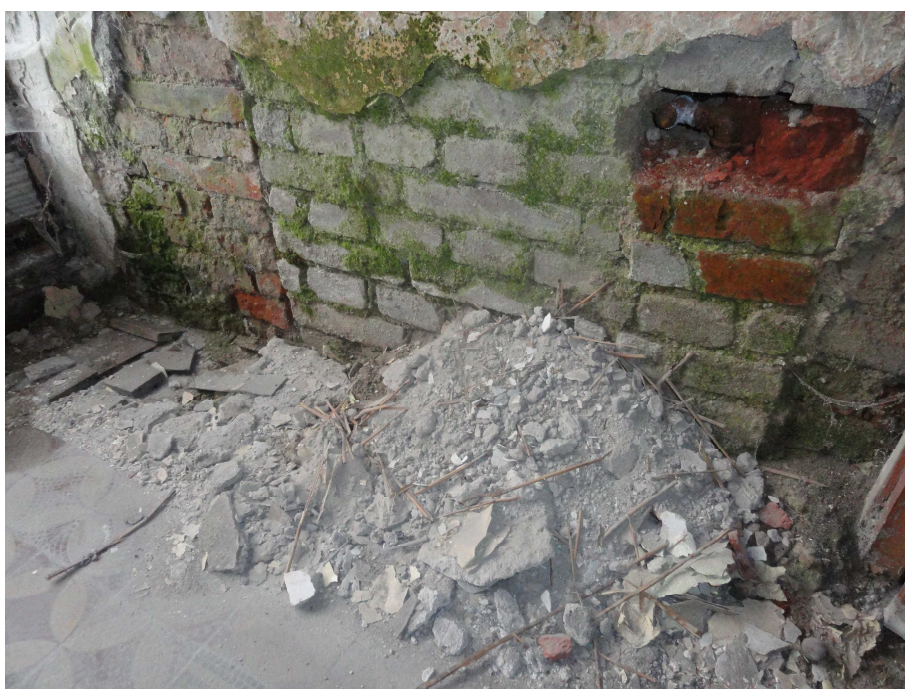
14. Vlhké zdivo s řasovými výkvěty (nefunkční nebo žádné hydroizolace), je patrné použití různých druhů cihel a neprovázaná přízdívka – místo 5a

V úrovni podlahy přízemí je nutné zhotovit nové hydroizolace.
