# DIAGNOSTIKA STAVEB DOSTÁL a POTUŽÁK s.r.o.

## Odborné stanovisko k současnému stavu dřevěné stropní konstrukce pod chodbou v objektu lampovny v Hornickém skanzenu Mayrau ve Vinařicích

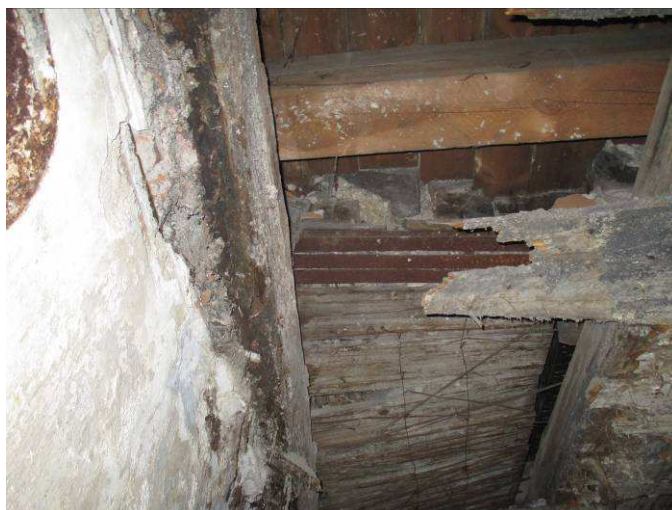
Z uvedeného důvodu doporučujeme s ohledem na bezpečnost návštěvníků v uvedeném místě **ihned zabránit pohybu osob pod stropem i na něm**, což platí i pro současně užívanou obchozí prohlídkovou trasu přes lampovnu. Strop pod chodbou před dveřmi z místnosti 1.11 má rovněž propadlý zákop, který se opírá o zcela destruovaný trám podhledu. Strop je i zde v havarijním stavu, protože nosná konstrukce prakticky chybí. Její funkci plní pouze nevyztužená betonová vrstva podlahy svým klenebným účinkem. Tloušťka betonu je pouze cca 0,09m.

*Propadlý zákop chodby před dveřmi z místnosti 1.11*

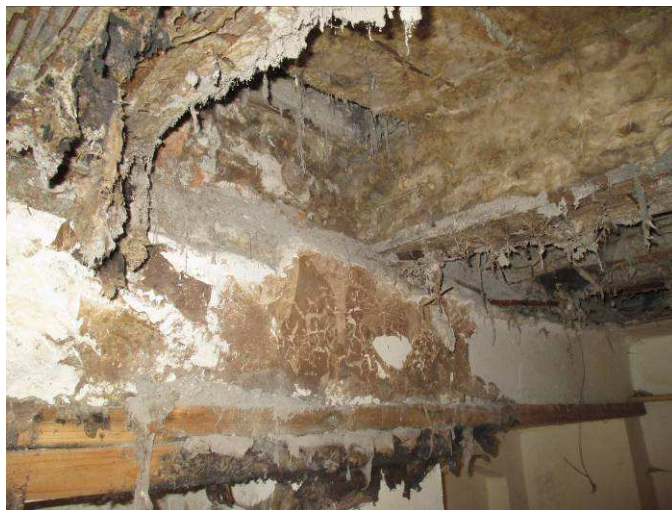
V rámci stavebně technického a mykologického průzkumu v objektu lampovny jsme dnešního dne zjistili, že stabilita stropní konstrukce pod chodbou podél lampovny (místnost 1.9) je akutně ohrožena v celém rozsahu chodby a strop zde hrozí zřícením. Stav konstrukce tak ohrožuje bezpečnost a zdraví osob a hodnotíme ho proto jako **havarijní**. Důvodem je totální destrukce stropních trámů hnědou destrukční hnilobou a propadlé záklopy. Dřevokazná houba způsobující hnilobu je dle makroskopických znaků aktivní a jedná se s vysokou pravděpodobností o dřevomorku domácí (Serpula lacrymans). Betonová vrstva nad záklopy je nevyztužená a není uložena do zdiva. Drží pouze třením a zatěžuje zcela nefunkční dřevěný strop.

*Zničený strop pod chodbou 1.9*

Závěrem znovu upozorňujeme na nebezpečí zřícení části stropu a na nutnost zajistit bezpečnost osob zamezením vstupu. Špatný technický stav konstrukce neumožňuje v daném místě podle našeho názoru ani její provizorní podepření a k havárii stropu může dojít náhle bez předchozích varovných příznaků.. Výsledky průzkumu včetně dokumentace sond a výsledků laboratorního mykologického posouzení odebraných vzorků dřeva budou uvedeny v následné podrobné zprávě.
