Z P R Á V A

**o stavebně technickém průzkumu v objektu č. 13
Hornický skanzen Mayrau,
Vinařice čp. 56**

Číslo zakázky :	5113/15
Odpovědný řešitel :	Ing. Luděk Dostál
Vypracovali :	Ing. Luděk Dostál; Zbyněk Potužák, CSc.

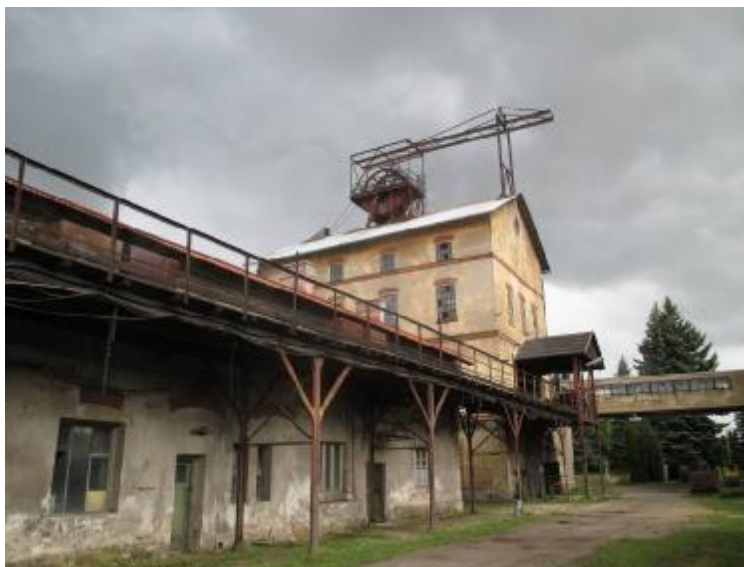
Budova lampovny (vpředu)

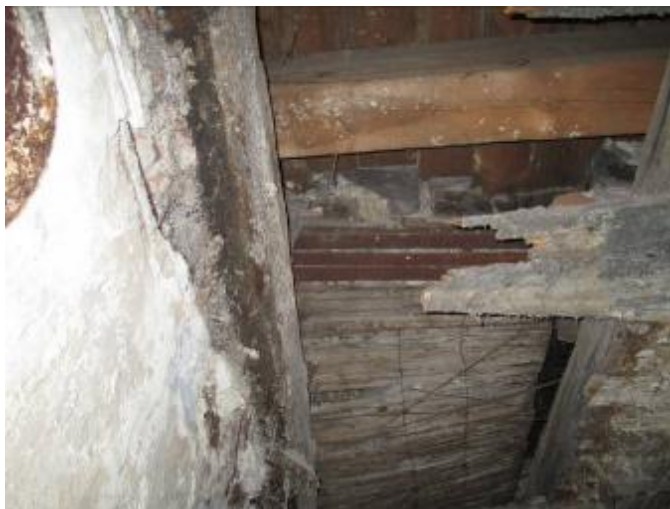
Strop pod chodbou před dveřmi z místnosti 1.11 má rovněž propadlý zákop, který se opírá o zcela destruovaný trám podhledu. Strop je i zde v havarijním stavu, protože nosná konstrukce prakticky chybí. Její funkci plní pouze nevyztužená betonová vrstva podlahy svým klenebným účinkem. Tloušťka betonu je pouze cca 0,09m.

Propadlý záklop chodby před dveřmi z místnosti 1.11

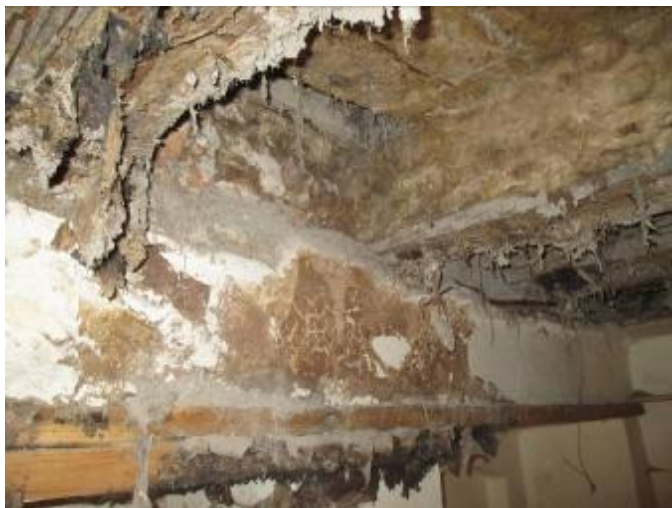
V přízemí objektu došlo k havárii dřevěného stropního podhledu a v místech havárie byla zjištěna totální degradace dřevěných stropních trámů hnědou destrukční hnilobou. Odbornou prohlídkou v rámci stavebně technického a mykologického průzkumu v objektu lampovny jsme zjistili, že stabilita stropní konstrukce pod chodbou podél lampovny (místnost 1.9) je akutně ohrožena v celém rozsahu chodby a strop zde hrozí zřícením. Stav konstrukce tak ohrožuje bezpečnost a zdraví osob a hodnotíme ho proto jako **havarijní**. Důvodem je totální destrukce stropních trámů hnědou destrukční hnilobou a propadlé záklopy. Dřevokazná houba způsobující hnilobu je dřevomorka domácí (*Serpula lacrymans*) v aktivním stavu. Betonová vrstva nad záklopy je nevyztužená a není uložena do zdiva. Drží pouze třením a zatěžuje zcela nefunkční dřevěný strop. Po tomto zjištění jsme ihned předběžnou zprávou informovali objednatele a doporučili jsme s ohledem na bezpečnost návštěvníků v uvedeném místě **ihned zabránit pohybu osob pod stropem i na něm**. Toto doporučení se týkalo i současně užívané obchozí prohlídkové trasy přes lampovnu.

Zničený strop pod chodbou 1.9

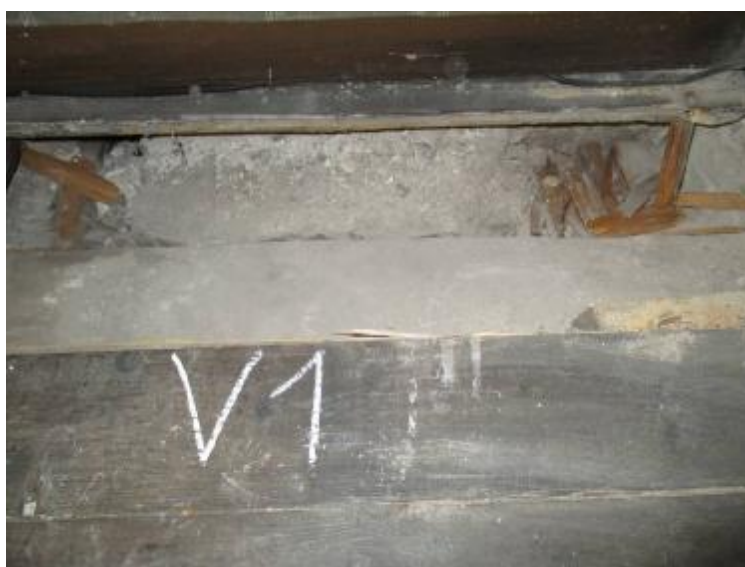
Sonda VI, zhlaví trámů poškozená dřevomorkou domácí

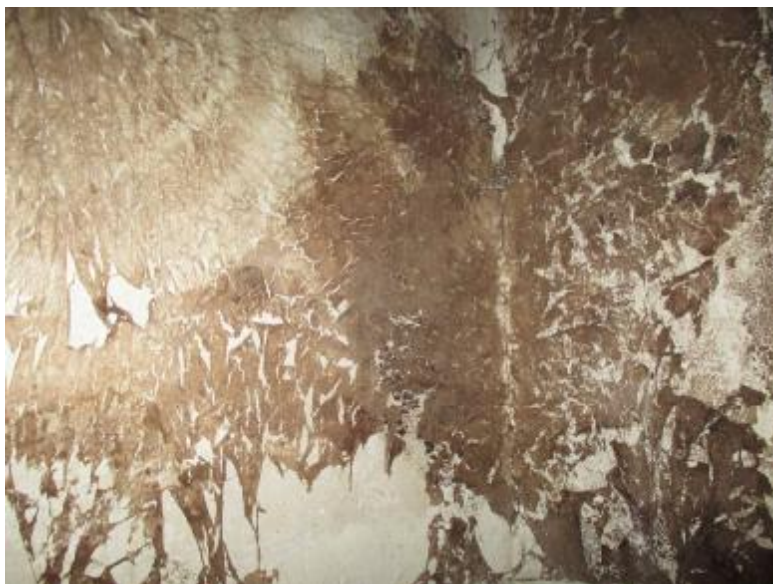
Z vizuální prohlídky je zřejmé, že aktivní ložisko dřevomorky v objektu je rozsáhlé a její likvidace bude náročné. Infikovány jsou zde nejen dřevěné konstrukce, ale i zdivo, omítky násypy a podlahy. Mikroskopická vlákna mycelia prorůstají zdivem a houba se tak šíří po objektu. Z výsledků průzkumu je zřejmé, že se nejedná o lokální ložisko této nebezpečné houby, ale že je dřevo v objektu napadeno plošně.

Mycelium dřevomorky domácí na povrchu omítky v průřezu

Dřevo napadené aktivní houbou je infekční materiál a může být zdrojem další nákazy. Proto úspěšnost sanace závisí na ohraničení živého ložiska a odstranění napadeného dřeva. Dřevo je třeba odstranit vždy s cca jedním metrem dřeva zdánlivě zdravého, měřeno od viditelných známek napadení. Zdivo a veškeré ponechané odkryté i nově použité dřevo doporučujeme preventivně ošetřit fungicidem. Nátěr je ale pouhá prevence a houbu uvnitř napadených průřezů nezahubí.

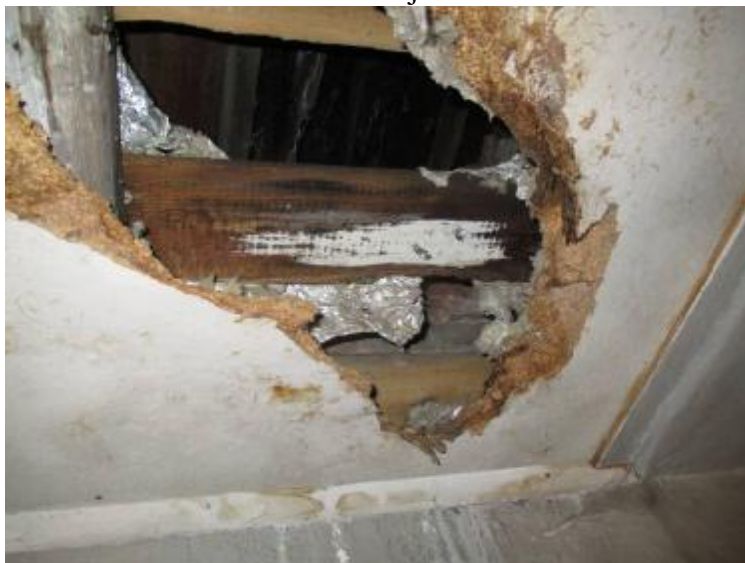
Mycelium koniofory sklepní v místě zatékání u schodiště (mv7)

Dřevo napadené celulosovorní dřevokaznou houbou, druhem koniofora sklepní (*Coniophora puteana*), původcem hnědé destrukční hniloby. Rozklad dřeva v pokročilém až konečném stupni. Konsistence materiálu křehká. Zbarvení dřeva hnědé až rezavohnědé. Napadení vzorku celoplošné. Hniloba starého data až do současnosti. Hyfy se ve dřevu vyskytují hojně, jakož i mycelium na povrchu. Infekční, vitální materiál. Izolační techniky pozitivní.

V rámci sanace aktivních ložisek dřevokazných hub doporučujeme provést podrobnou kontrolu všech stropních trámů a doplnit mykologický průzkum. Sanaci doporučujeme neodkládat, neboť stav konstrukce se stále zhoršuje.

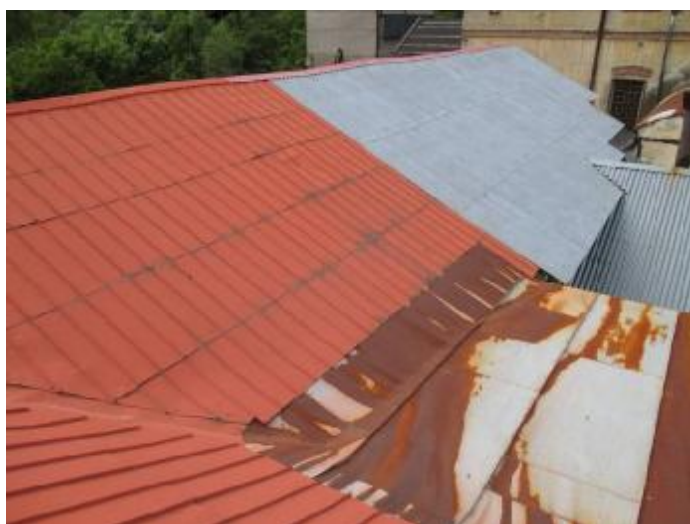
Stav částečně opravené střešní krytiny

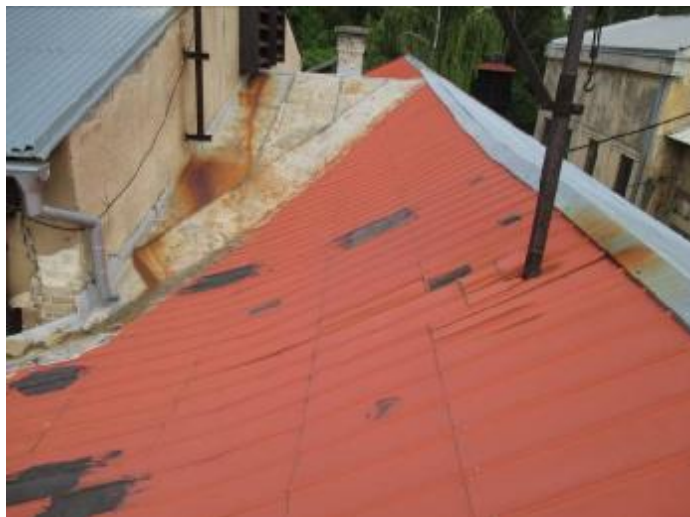
V objektu jsou viditelné stopy po dlouhodobém zatékání, které přispělo v minulosti k masivnímu rozšíření aktivních dřevokazných hub Ty infikovaly dřevěné stropní trámy a pod půdou, krovy, zdivo i násypy.

Do střech stále zatéká

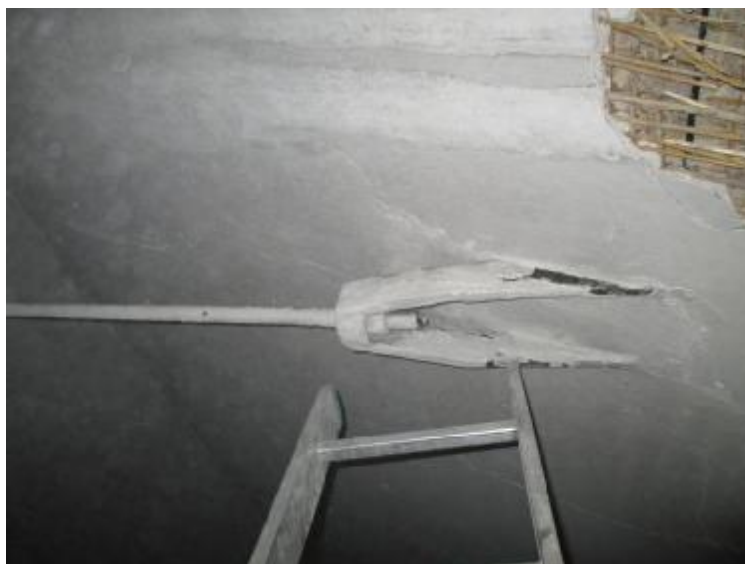
Nepřístupný krov s železnými táhly

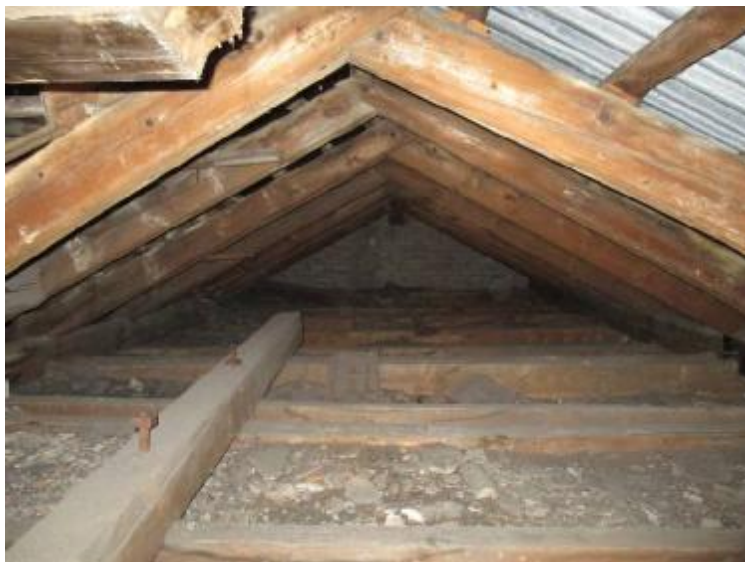
Dřevěné krovy jsou též obtížně přístupné

Systematická prohlídka krovů nebyla možná, ale podle fotografií z oprav a lokální kontroly jsou krovy opravitelné. Ložiska dřevokazných hub se zde dají očekávat pouze lokálně v místech zatékání a díky vysokým teplotám v letním období zde nejsou vhodné podmínky na jejich šíření.

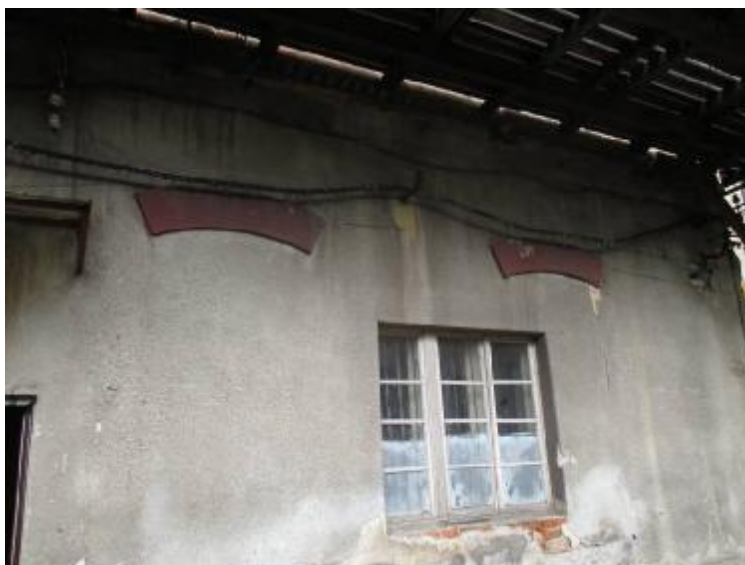
Změny polohy oken

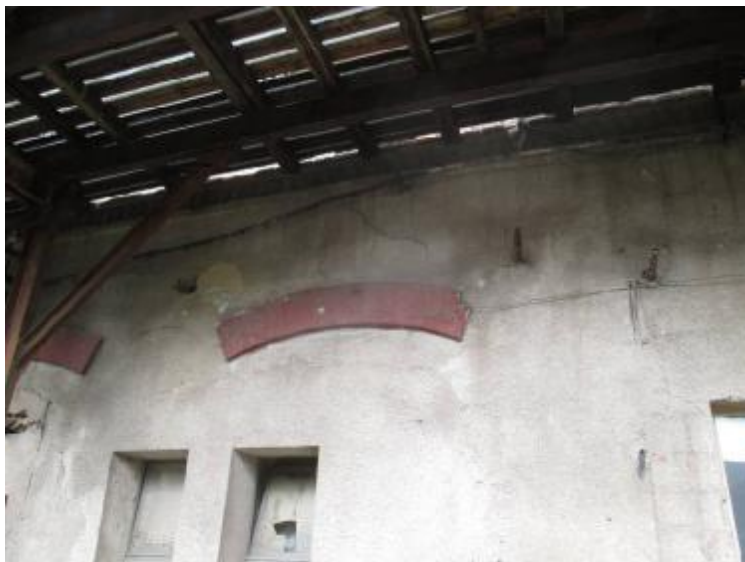
V rámci průzkumu objektu byla provedena i prohlídka ke zjištění poruch svislých nosných konstrukcí. Bylo zjištěno, že část zdiva lampovny je zdivo hrázdné železnými profily. Ostatní nosné zdivo je zčásti cihelné, zčásti smíšené, nebo pískovcové. V důsledku dodatečných převážně živelných stavebních úprav došlo k poruchám nosného zdiva. Tyto poruchy vznikly např. v důsledku posunutí nebo rozšíření okenních otvorů. Projevují se trhlinami na obvodu neprovázaných zazdívek oken a diagonálními trhlinami ve zdivu v důsledku deformací po oslabení meziokenních pilířů novými otvory. Poruchy ale nejsou podle našeho názoru natolik staticky významné, že by ohrožovaly stabilitu konstrukcí.

Diagonální trhлина nad původním oknem

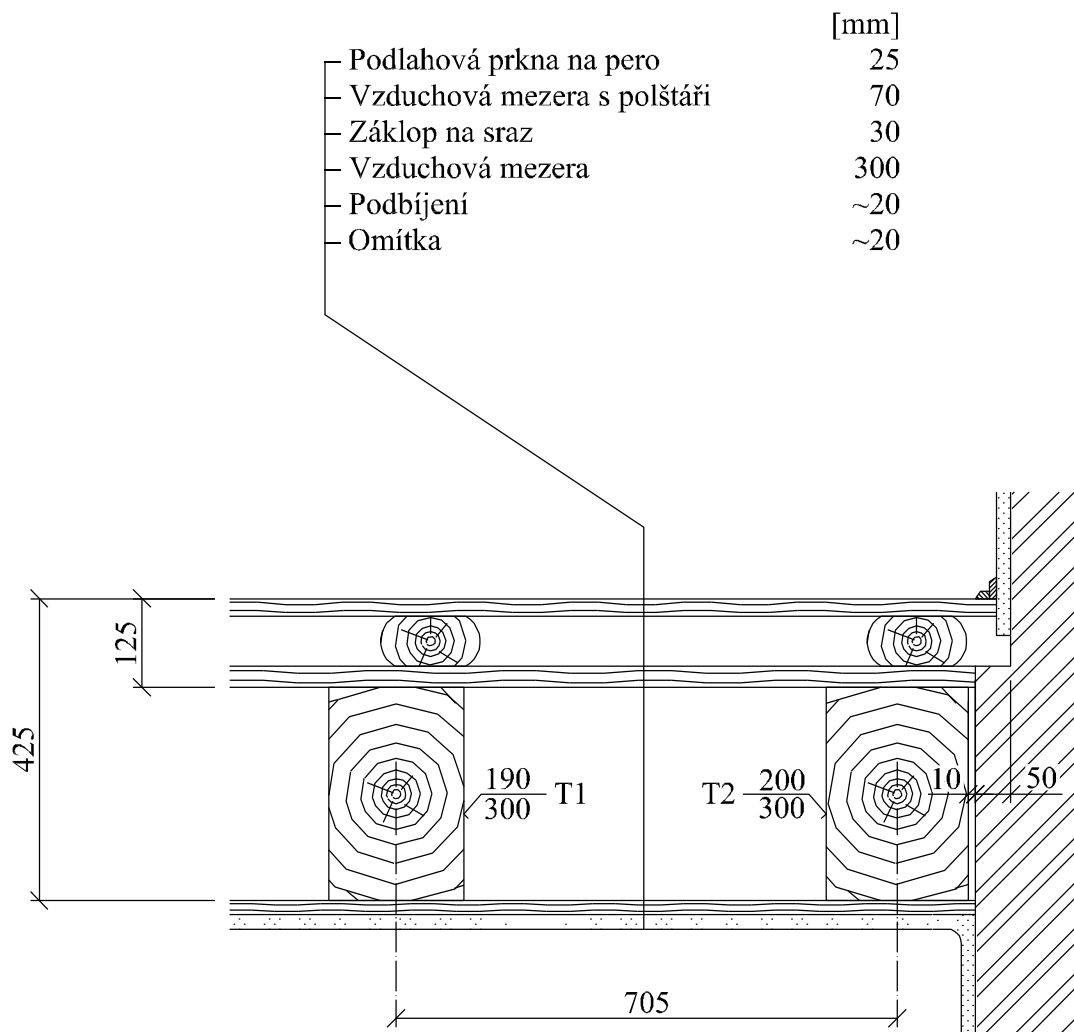
Sonda č.: **V1**

Zhlaví stropního trámu T2 je napadeno dřevomorkou domácí v neaktivním stavu a je destruováno z cca 50% průřezu. Odebrán mv1. Stropní trám T1 je napaden celulózožovrní dřevokaznou houbou a je destruován z cca 10% průřezu. Stropní trámy procházejí na celou šířku objektu.

materiálu křehká, na kostky rozpadává. Zbarvení dřeva tabákově hnědé. Napadení vzorku celoplošné. Hniloba velmi starého data. Hyfy se ve dřevu vyskytují velmi vzácně, rozpadlé, devitalisované. Izolační techniky negativní.

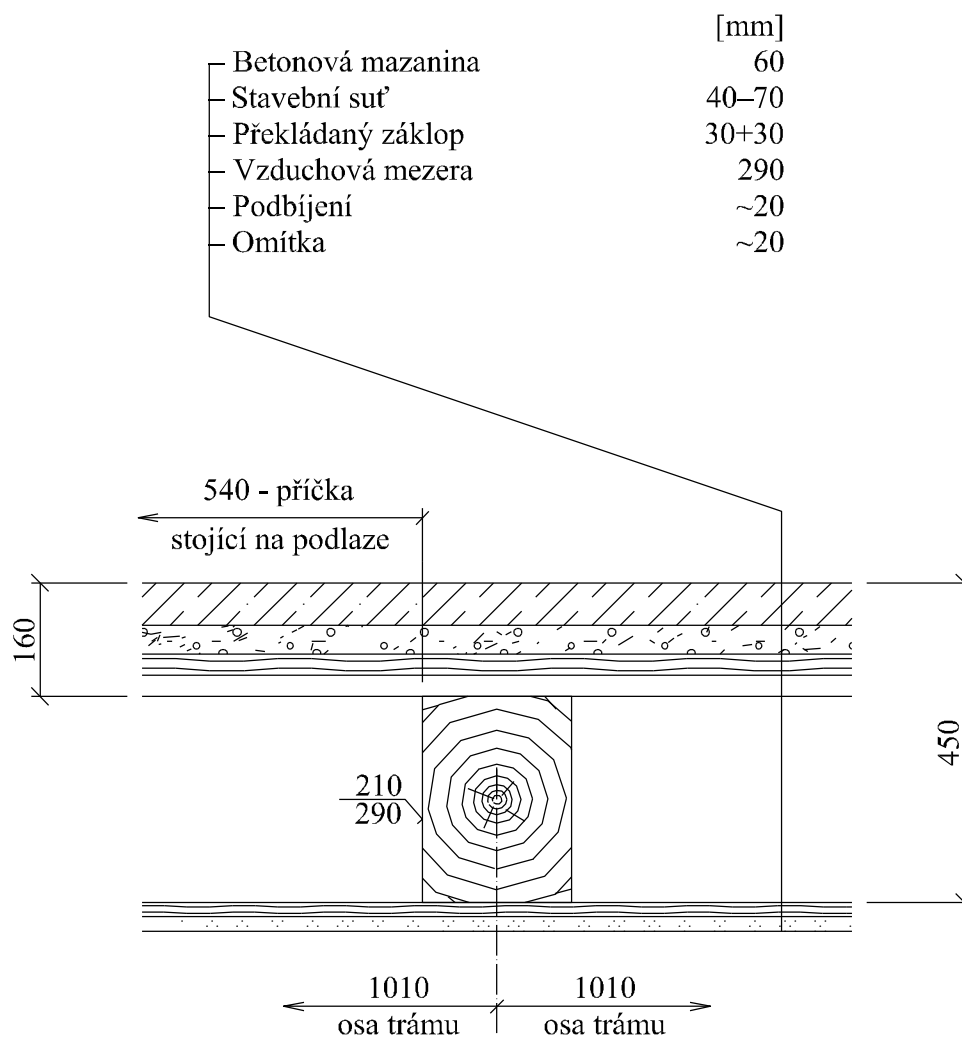
Sonda č.: **V2**

Stropní trám je bez známek napadení dřevokaznými škůdci. Stropní trámy procházejí na celou šířku objektu.

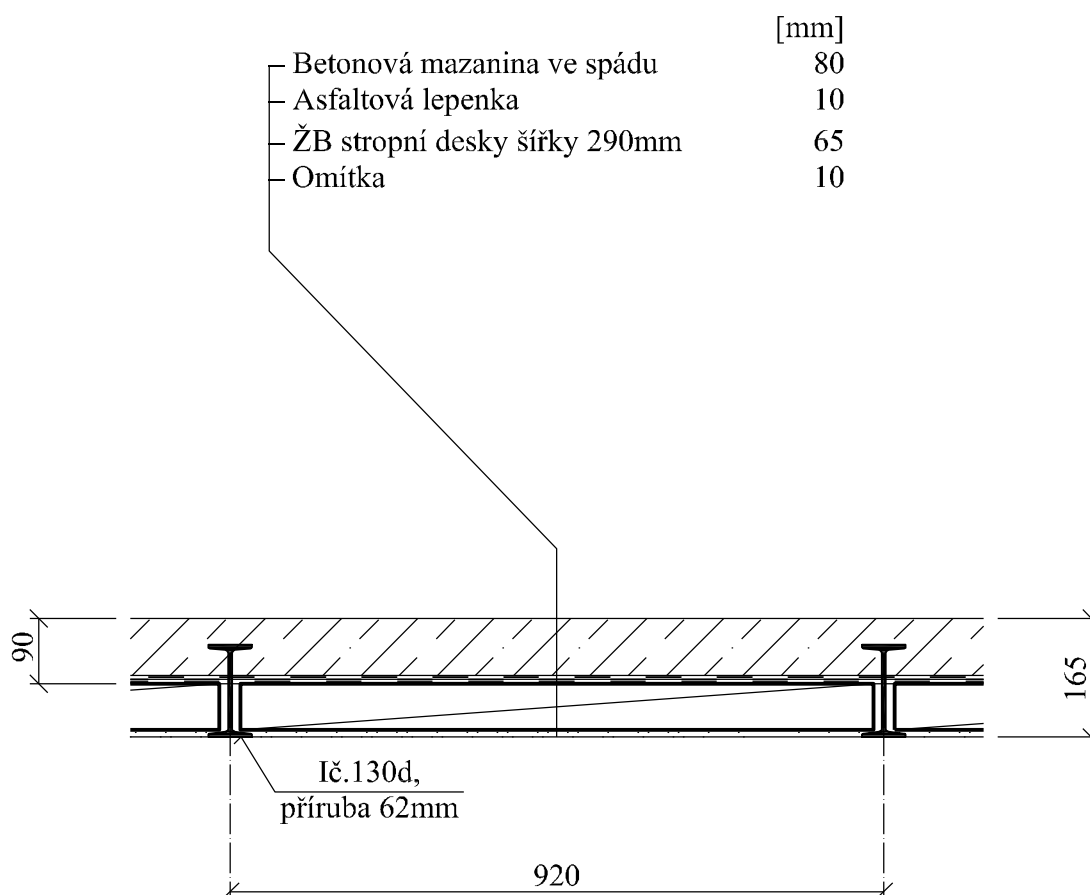
Sonda č.: **V3**

Výztuž železobetonových stropních desek: 4Ø8mm/deska. Betonová mazanina je ve spádu ke střednímu odpadu. Podlaha v místnosti je u vstupu o 170mm výše než podlaha v přiléhající chodbě.

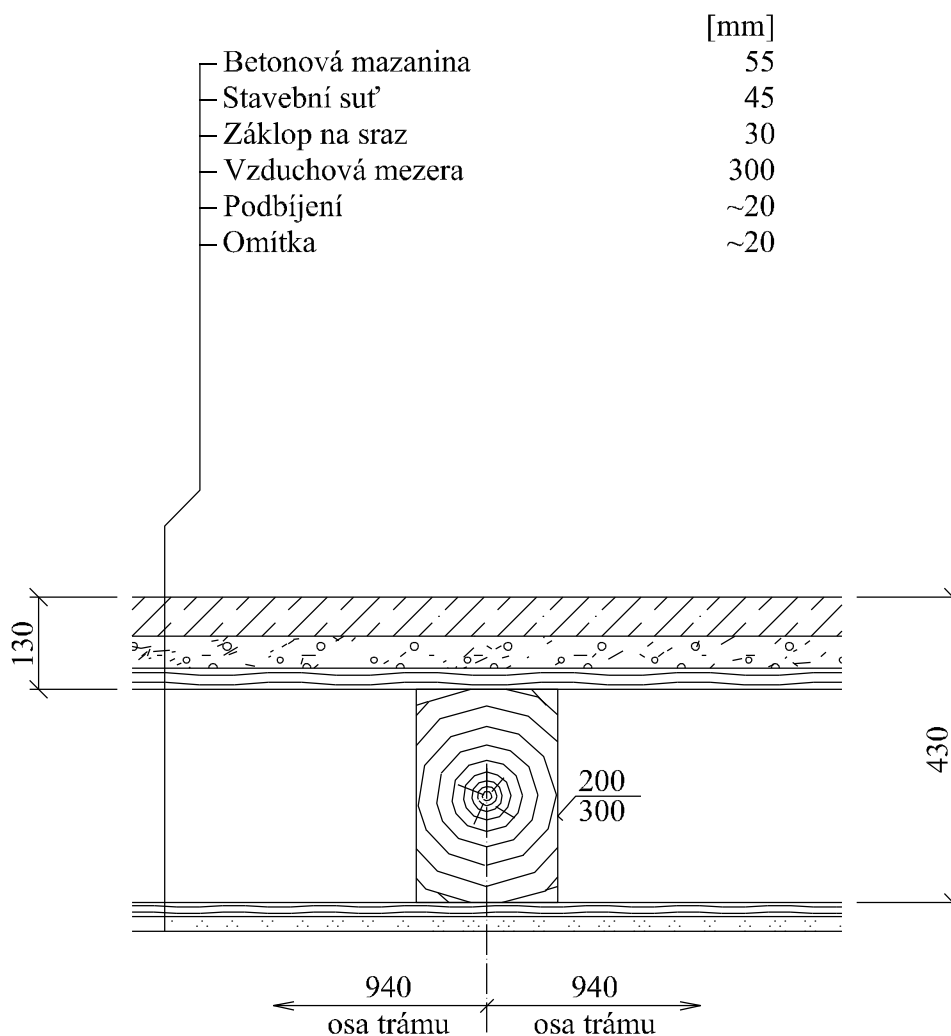
Sonda č.: V4

Stropní trám je bez známek napadení dřevokaznými škůdci. Stropní trámy procházejí na celou šířku objektu.

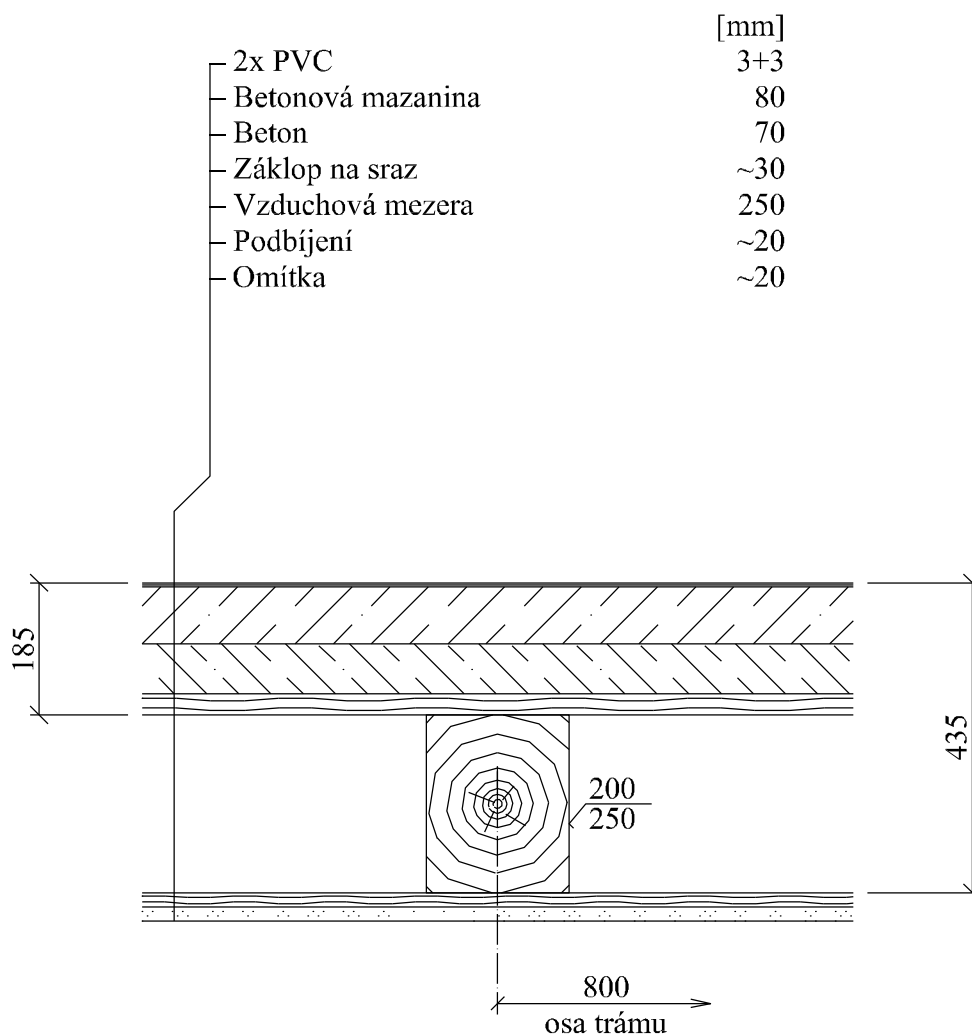
Sonda č.: **V5**

Zhlaví stropního trámu je napadeno dřevomorkou domácí v neaktivním stavu a je destruováno z cca 90% průřezu. Odebrán mv2. Záklop je napaden celulózožravou dřevokaznou houbou a je totálně destruován. Stropní trámy procházejí na celou šířku objektu.

Dřevo napadené celulosovorní dřevokaznou houbou, zřejmě druhem dřevomorka domácí (*Serpula lacrymans*), původcem hnědé destrukční hniloby. Rozklad dřeva v konečném stupni. Konsistence materiálu křehká, na kostičky rozpadává. Zbarvení dřeva tmavohnědé. Napadení vzorku celoplošné. Hniloba velmi starého data. Hyfy se ve dřevu vyskytují velmi vzácně, rozpadlé, místy glomeruly špatně barvitelné, jistě devitalisované. Izolační techniky negativní.

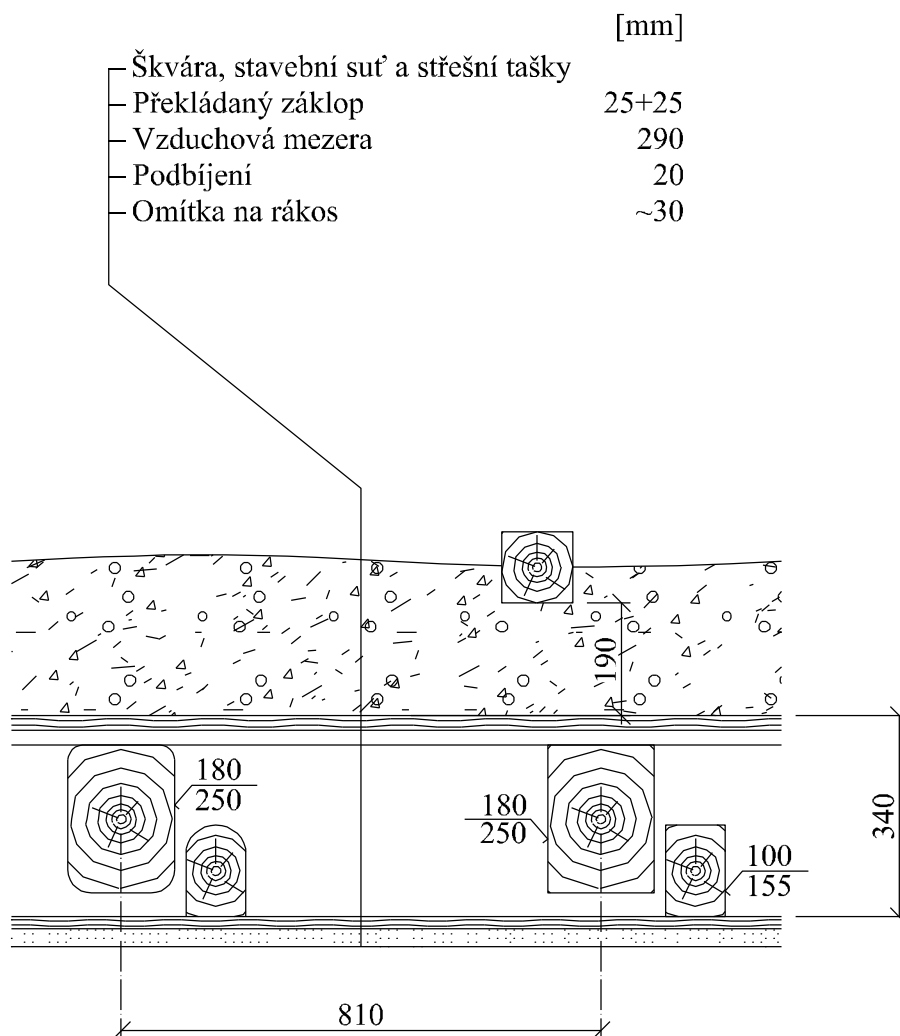
Sonda č.: **V6**

Sonda byla provedena ze 2.NP do stropu pod půdou v místě zatékání. Podbíjení je napadeno konioforou sklepní v aktivním stavu a je destruováno ze 30-80% průřezu a je v místě sondy propadlé. Nalezeno živé mycelium. Odebrán mv3. Stropní trámy a rákosníky jsou bez známek napadení dřevokaznými škůdci.

Dřevo napadené celulosovorní dřevokaznou houbou, druhem koniofora sklepní (*Coniophora puteana*), původcem hnědé destrukční hniloby. Rozklad dřeva v pokročilém až konečném stupni. Konsistence materiálu křehká. Zbarvení dřeva hnědé až rezavohnědé. Napadení vzorku celoplošné. Hniloba starého data až do současnosti. Hyfy se ve dřevu vyskytují hojně, jakož i mycelium na povrchu. Infekční, vitální materiál. Izolační techniky pozitivní.

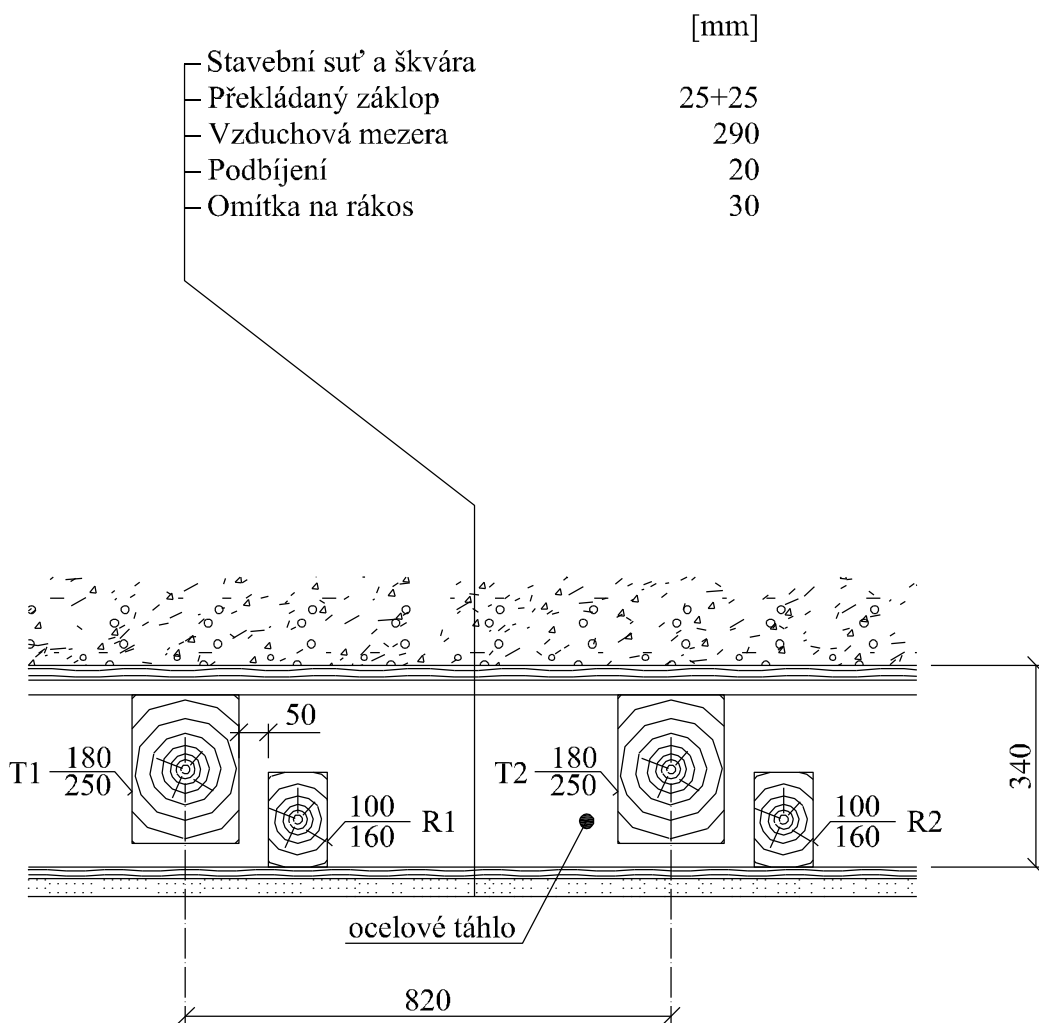
Sonda č.: **V7**

Sonda byla provedena ze 2.NP do stropu pod půdou. Stropní trám T2 je napaden dřevomorkou domácí v aktivním stavu a je destruován z cca 90% průřezu. Nalezeno živé mycelium. Odebrán mv4. Stropní trám T1 je bez známek napadení dřevokaznými škůdci. Rákosník R1 je napaden celulózožravou dřevokaznou houbou a je destruován z cca 50% průřezu. Rákosník R2 je napaden celulózožravou dřevokaznou houbou a je totálně destruován.

Dřevo napadené celulosovorní dřevokaznou houbou, druhem dřevomorka domácí (*Serpula lacrymans*), původcem hnědé destrukční hniloby. Rozklad dřeva v konečném stupni. Konsistence materiálu křehká na kostky rozpadává. Zbarvení dřeva tabákově hnědavé. Napadení vzorku celoplošné. Hniloba starého data až do současnosti. Hyfy se ve dřevu vyskytují řídké, vitální. Přítomno rovněž vitální povrchové mycelium. Izolační techniky pozitivní.

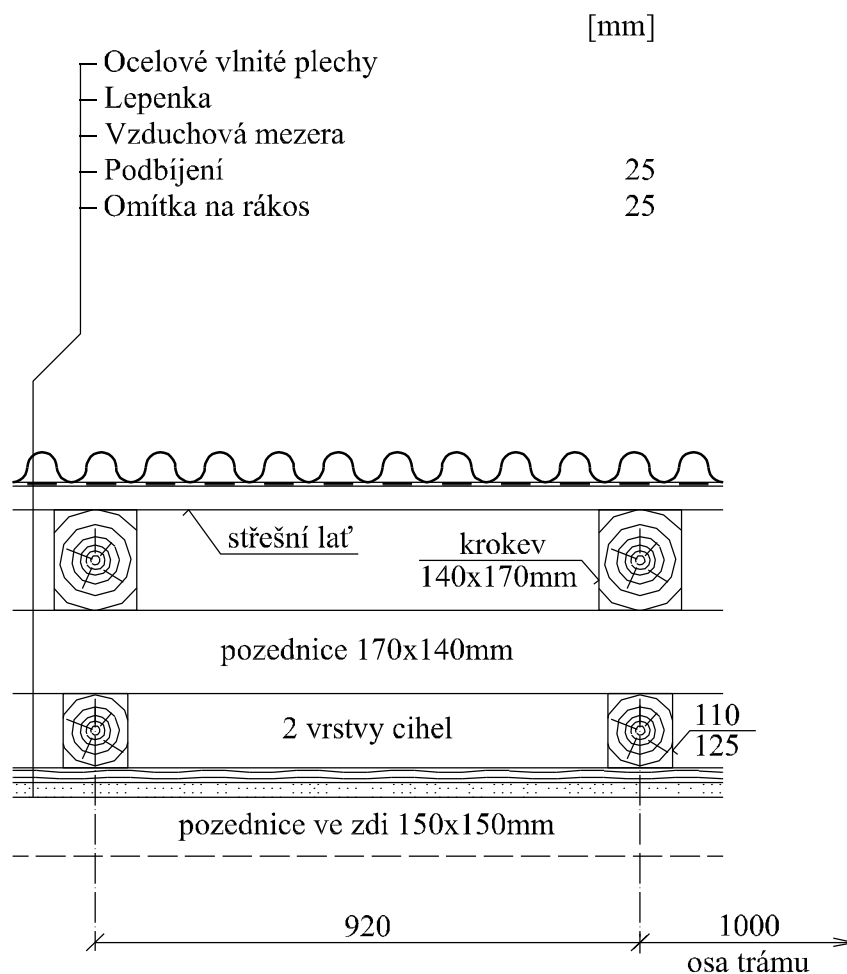
Sonda č.: **V8**

Sonda byla provedena ze 2.NP do stropu pod půdou. Veškeré dřevěné prvky konstrukce jsou v místě sondy bez známek napadení dřevokaznými škůdci.

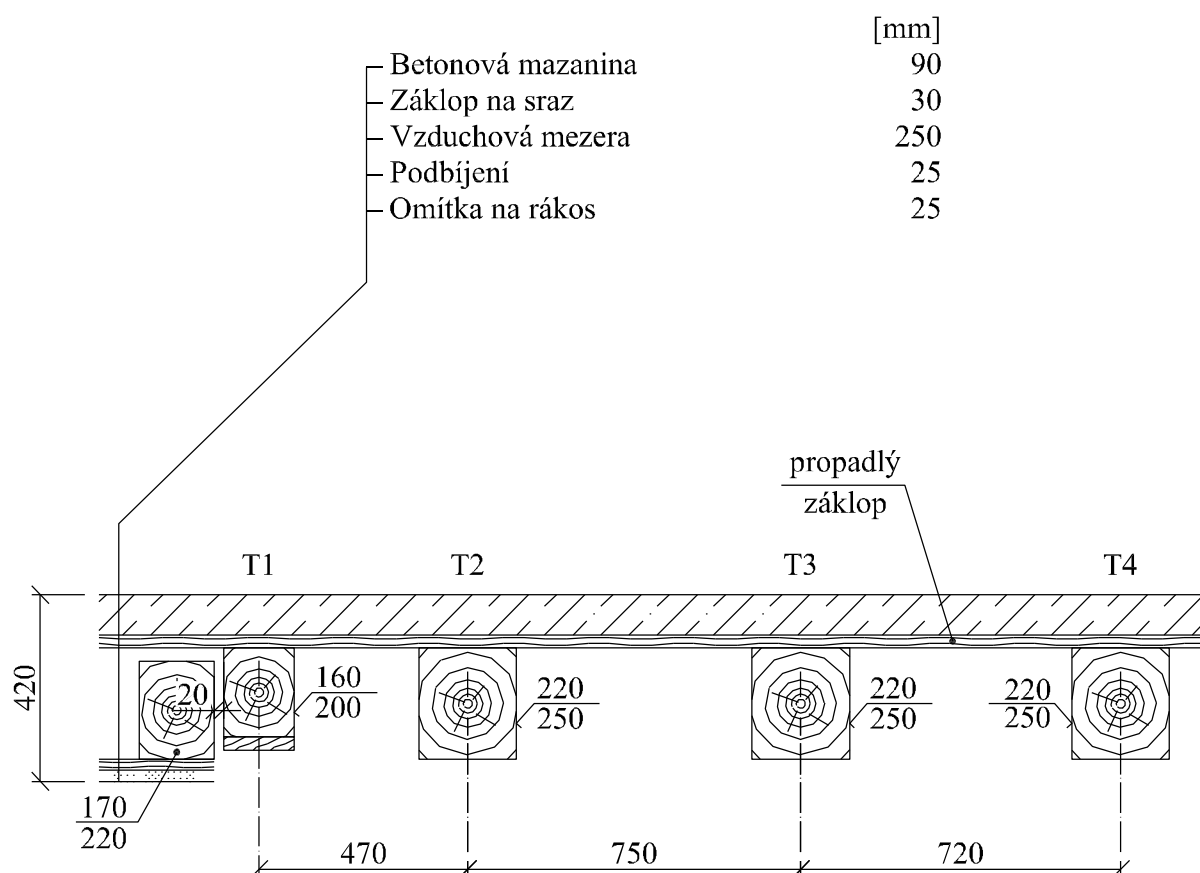
Sonda č.: V9

Sonda byla provedena z 1.NP do stropu pod 2.NP. Stropní trám T3 je napaden dřevomorkou domácí v aktivním stavu a je destruován z cca 90% průřezu. Nalezeno živé mycelium. Odebrán mv5. Stropní trámy T1 a T2 jsou napadeny celulózožravou dřevokaznou houbou a jsou destruovány z cca 90% průřezu. Stropní trám T4 je napaden celulózožravou dřevokaznou houbou a je destruován z cca 80% průřezu. Podbíjení je v místě sondy propadlé - aktivní ložisko dřevokazné houby.

Dřevo napadené celulosovorní dřevokaznou houbou, druhem dřevomorka domácí (*Serpula lacrymans*), původcem hnědé destrukční hniloby. Rozklad dřeva v konečném stupni. Konsistence materiálu křehká na kostky rozpadává. Zbarvení dřeva tabákově hnědavé. Napadení vzorku celoplošné. Hniloba starého data až do současnosti. Hyfy se ve dřevu vyskytují řídké, vitální. Přítomno vitální povrchové mycelium. Izolační techniky pozitivní.

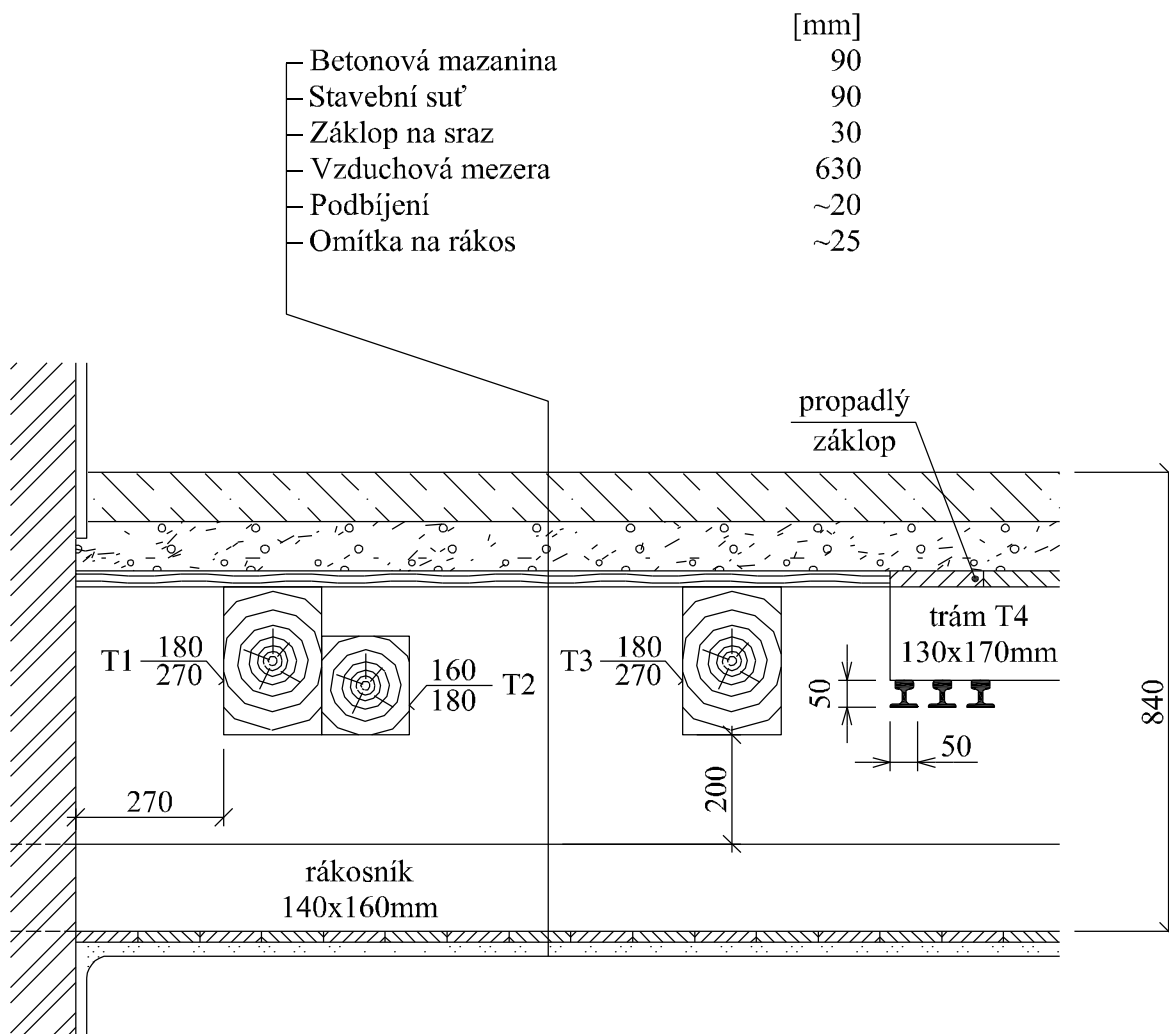
Sonda č.: **V10**

Sonda byla provedena z 1.NP do stropu pod 2.NP. Stropní trám T3 je napaden dřevomorkou domácí v aktivním stavu a je destruován z cca 80% průřezu. Nalezeno živé mycelium. Odebrán mv6. Trámy T1 a T2 jsou napadeny celulózovorní dřevokaznou houbou a jsou totálně destruovány. Trám T4 je napaden celulózovorní dřevokaznou houbou a je totálně destruován. Rákosník je napaden celulózovorní dřevokaznou houbou a je totálně destruován. Podbíjení je v místě sondy propadlé.

Dřevo napadené celulosovorní dřevokaznou houbou, druhem dřevomorka domácí (*Serpula lacrymans*), původcem hnědé destrukční hniloby. Rozklad dřeva v konečném stupni. Konsistence materiálu křehká na kostky rozpadává. Zbarvení dřeva tabákově hnědavé. Napadení vzorku celoplošné. Hniloba starého data až do současnosti. Hyfy se ve dřevu vyskytují řídké, vitální. Přítomno velmi hojně vitální povrchové mycelium. Izolační techniky pozitivní.

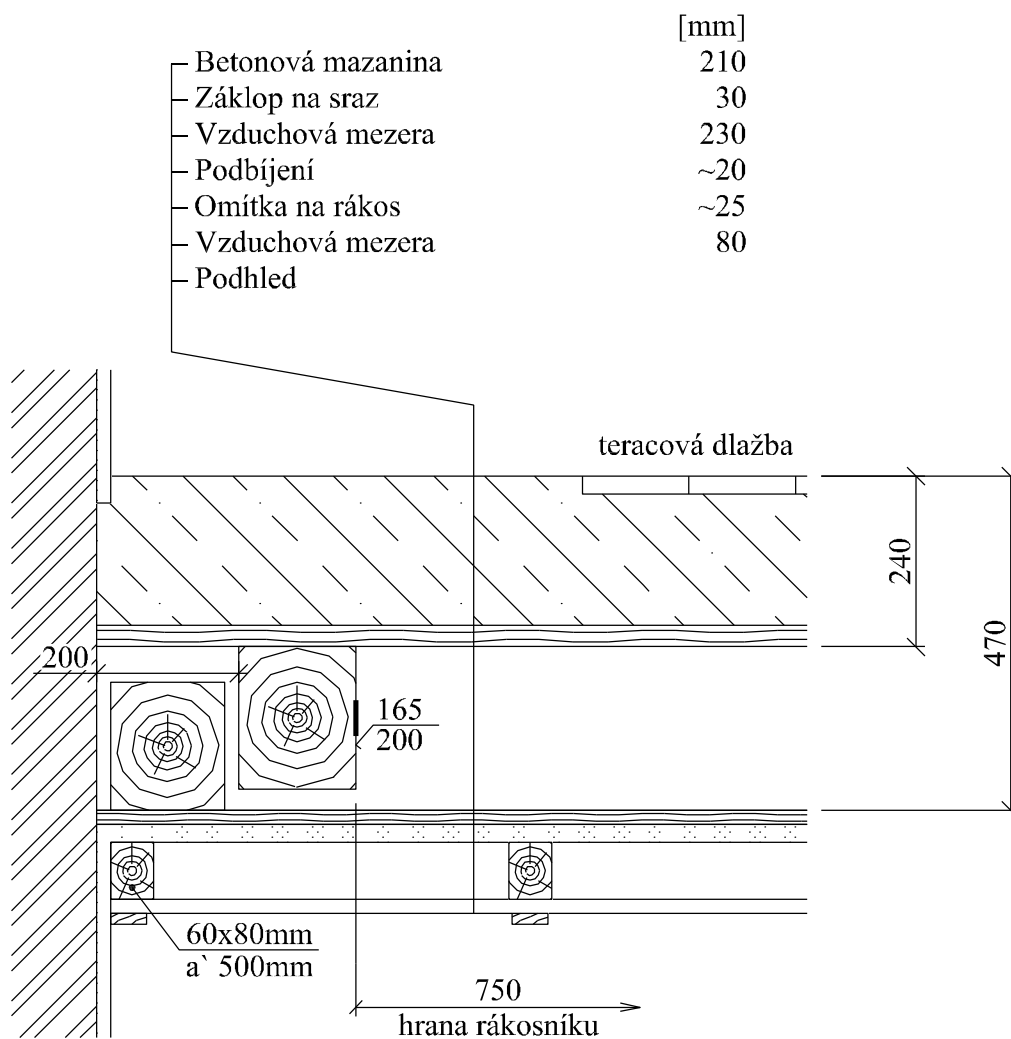
Sonda č.: V11

Sonda byla provedena z 1.NP do stropu pod 2.NP. Veškeré dřevěné prvky stropní konstrukce jsou v místě sondy bez známek napadení dřevokaznými škůdci.
