**investor:** Sládečkovo vlastivědné muzeum v Kladně

**zakázka:** Projekt celkové konzervace a zajištění těžní věže dolu Mayrau

## **C.4 Zpráva o kontrolní prohlídce ocelové konstrukce těžní věže**

## **Prohlídka ocelové konstrukce těžní věže Mayrau**

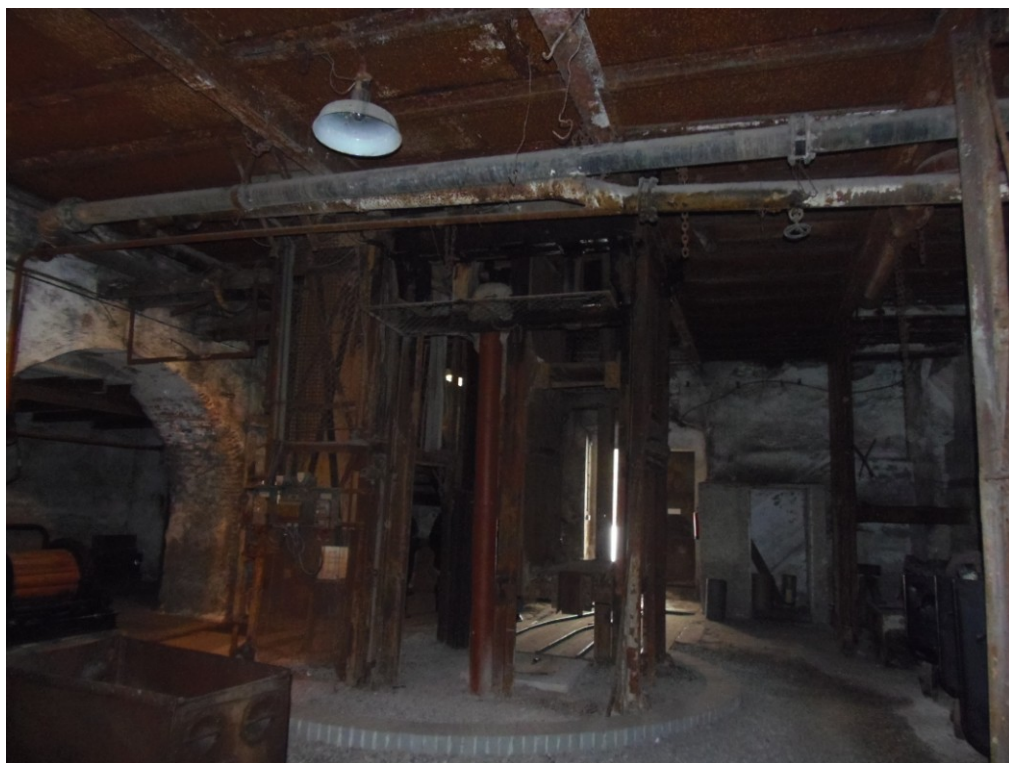
Stolice věže hlavního těžního oddělení je prostorová příhradová nýtovaná konstrukce, jejíž sloupy na úrovni 1NP jsou tvořeny čtveřicemi úhelníků (zřejmě L100, viz obr. č. 1). Od úrovně +355,74 jsou sloupy tvořeny vždy jedním úhelníkem. Vodorovně je konstrukce stolice ztužena nanýtovanými profily U (viz. obr. č. 2). Jde hlavně o U260 na úrovni +355,40, U240 na úrovni +357,63, U160 na úrovni +359,74 a U180 na úrovni 362,48. Dále jsou zde diagonální ztužidla z úhelníků. Věž byla původně stabilizována šikmou vzpěrrou tvořenou nýtovanými nosníky o výšce 470mm (viz obr. č. 3). Vzpěra začíná na úrovni +355,78 a je vedena do styčnicku s vodorovnými nýtovanými nosníky (viz obr. č. 4) o výšce 550mm, které původně tvořily plošinu lanovic a propojovaly věž s obvodovými stěnami budovy. Zmíněný styčník je ve výšce +367,19. Nad ním se stolice rozšiřuje a její sloupky jsou tvořeny čtveřicemi úhelníků L80 (viz obr. č. 5), které nesou rošt pod plošinou lanovic z profilů U240 a I175/400. Tato plošina je zastřešena nýtovanou příhradovou konstrukcí z úhelníků a profilů I160, na kterých je zakružený vlnitý plech (viz obr. č. 6). Navýšená část těžní věže je dále doplněna dvojicí příhradových vzpěr z profilů U240 ve směru sil od těžního stroje a U160 ve směru opačném. Vzpěry jsou ukončeny na úrovni hlavního vodorovného nosníku ve výšce +367,74.

**Obr. č. 1:** Stolice věže hlav. těž. odd. a malého těž. odd. v 1NP.

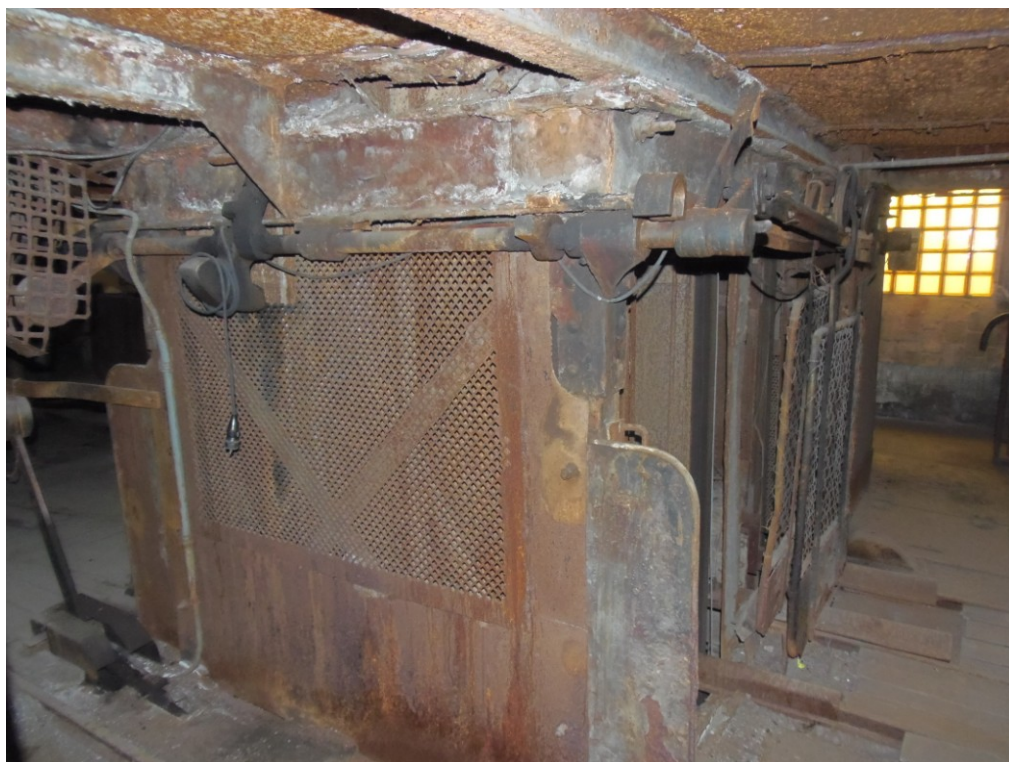
**Obr. č. 2:** Příčníky věže z profilů U nesoucí mj. i nosníky plošiny.

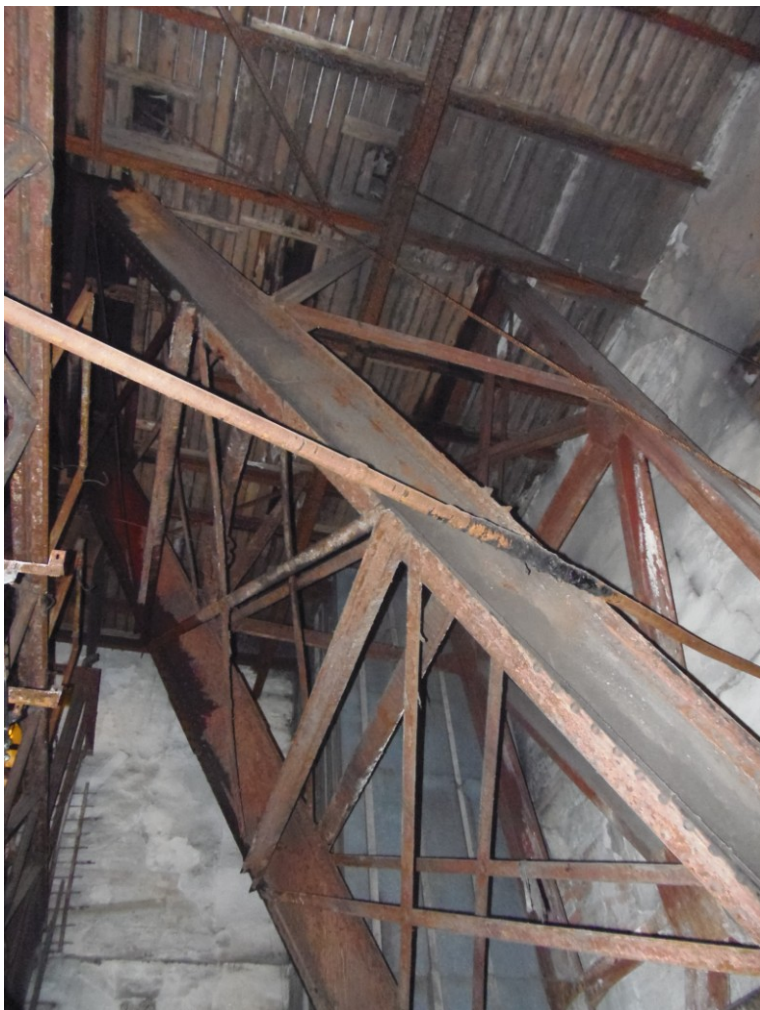
**Obr. č. 3:** Vzpěra - v popředí původní, v zadu dodatečně přidaná při zvyšování.

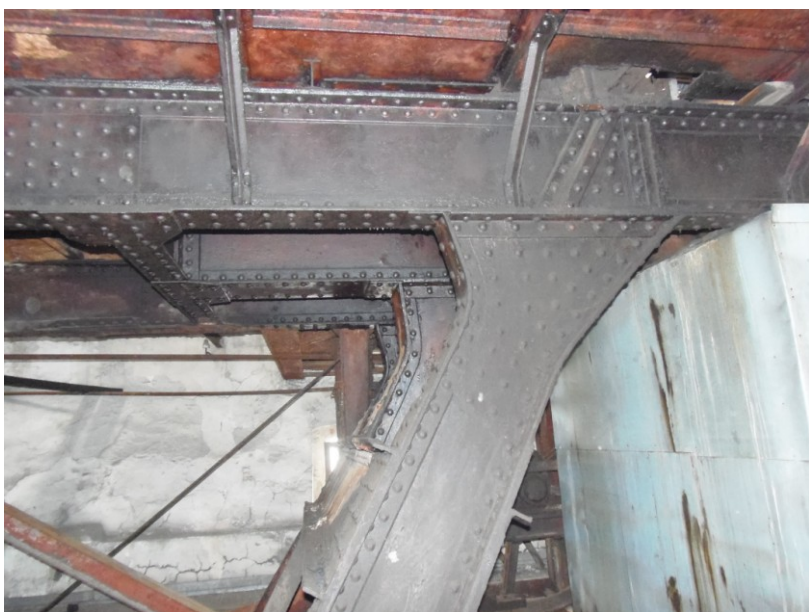
**Obr. č. 4:** Styčnick na úrovni +367,19. Je patrné silné znečištění mazadly.

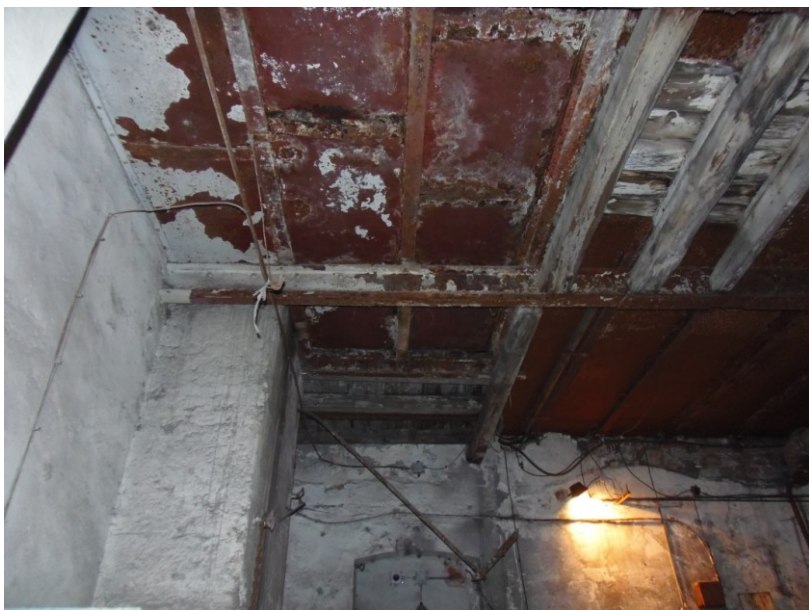
- a) Strop nad 1NP (na úrovni + 355,74). U severní zdi je patrné zatékání a nejpokročilejší korozní poškození (viz obr. č. 7). Jsou zde také dva otvory zakryté dřevěnou konstrukcí (viz obr. č. 8). Tato konstrukce je v jednom místě dokonce nese výměnu z ocelového nosníku I120. Podlahové plechy přiléhající v této výškové úrovni k severní stěně objektu vykazují velké množství korozních produktů (zvl. u svarů a otvorů). Po očištění bude třeba ověřit jejich tloušťku.

**Obr. č. 7:** Zatékání a koroze u severní stěny.

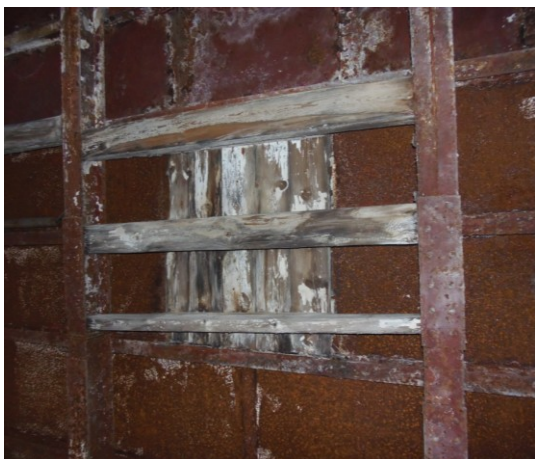
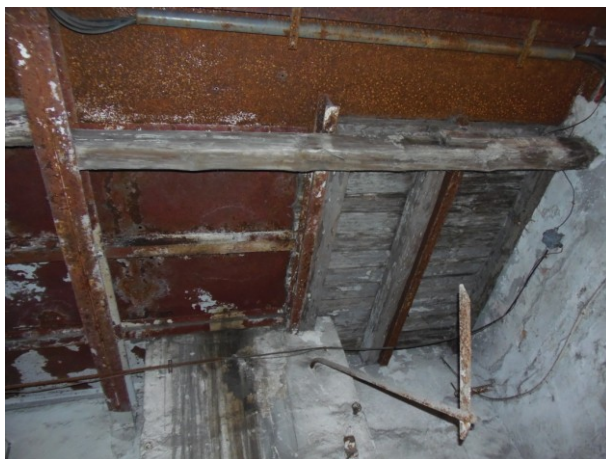
**Obr. č. 8:** Otvary ve stropu 1NP zakryté dřevěnými záklopy (vpravo oc. výměna na dřev. trámu).

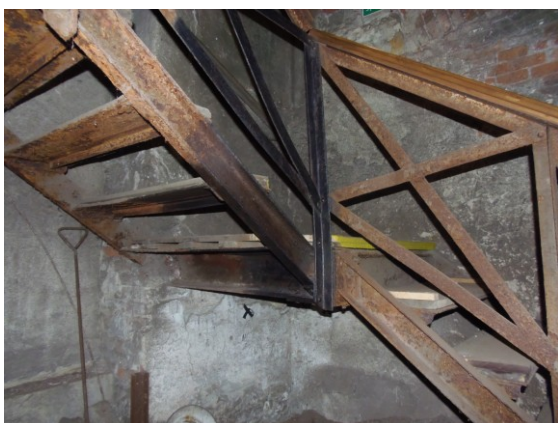
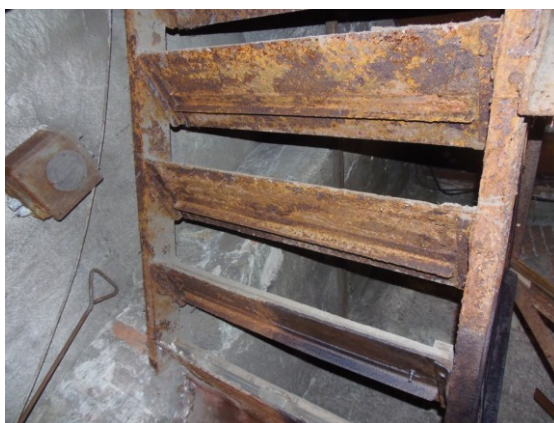
- b) U schodiště z úrovně +351,13 na +355,76 je třeba očistit a zkontrolovat napojení schodnice na mezipodestu (viz obr. č. 9) a doplnit chybějící šrouby. Toto schodiště má dále poškozenou schodnici na úrovni +351,15.

**Obr. č. 9:** Mezipodesta schodiště 1NP (po pokusu s povrch.úpravou tanátováním).

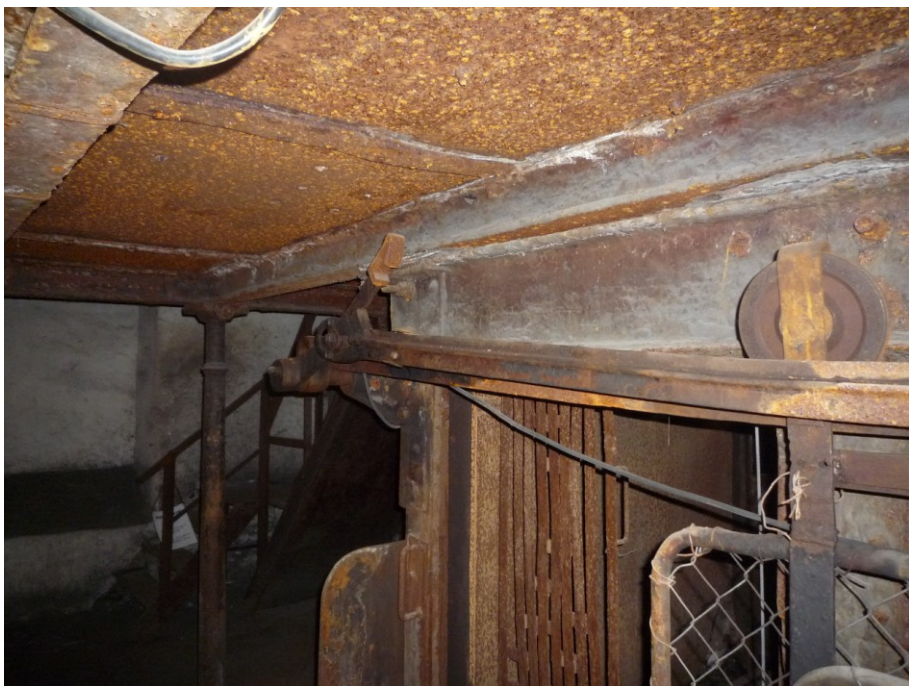
- c) Plošina na úrovni +357,76 má zvláště na severní straně značně zkorodované plechy (viz obr. č. 10). Tyto plechy bude třeba očistit, ověřit jejich tloušťku a případně lokálně vyměnit. Také bude nutné doplnit dva výplňové pásky v zábradlí a po očištění zkontrolovat nýty kotvící pásky ostatní a chybějící nebo degradované nahradit šrouby.

**Obr. č. 10:** Plechy plošiny +357,76.

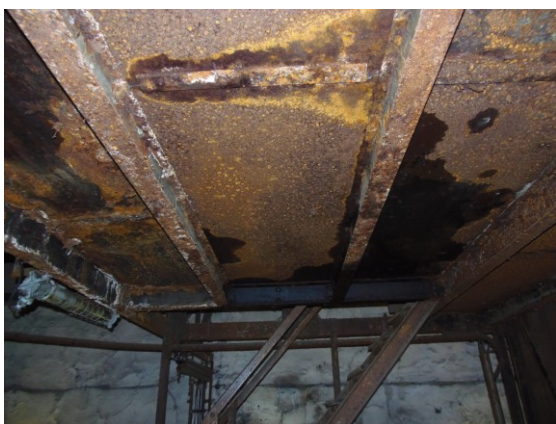
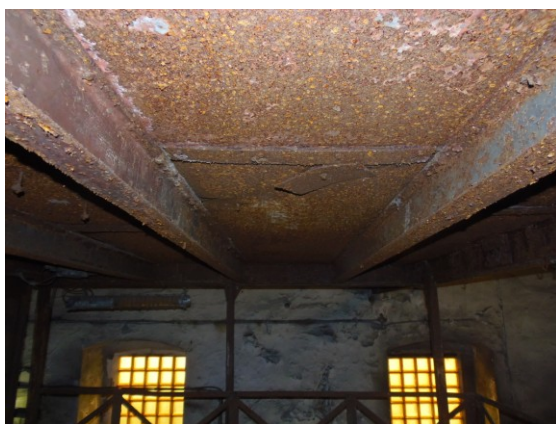
- d) Plošina na úrovni +359,75 má značně poškozené jak plechy (viz obr. č. 11), tak podlahové nosníky. Po očištění bude nutné zhodnotit jejich stav, případně vybrané plechy nahradit a budou-li výrazně oslabeny nosníky, bude nutné tyto buď lokálně zesílit nebo vybudovat jinou konstrukci pro pohyb osob (např. dřevěný rošt).

**Obr. č. 11:** Plechy plošiny +359,75.

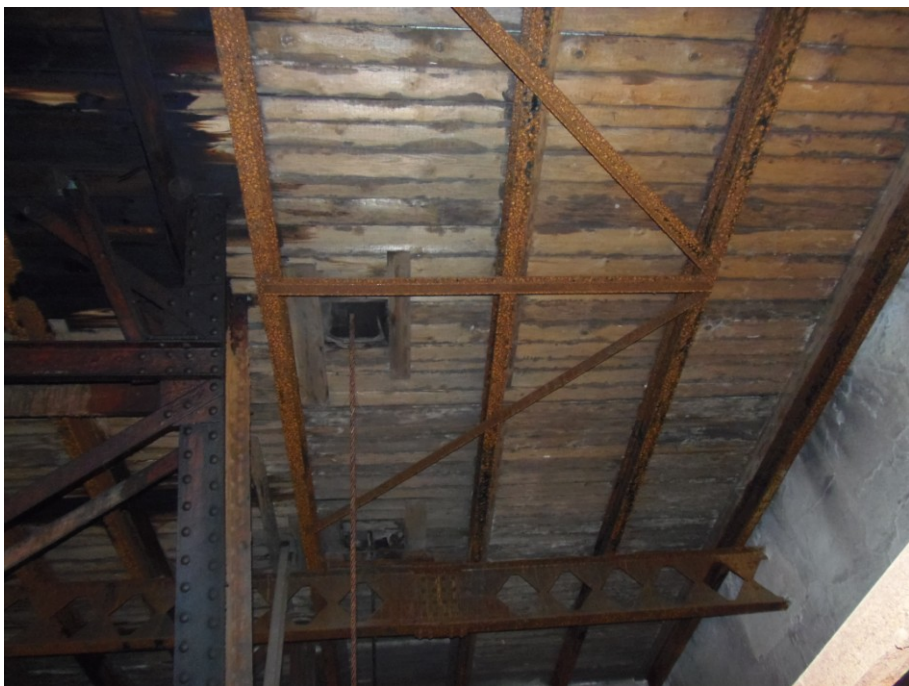
- e) Vzduchová uzávěra na úrovni +364,56 je sice korozně napadena (viz obr. č. 12), korozní úbytky však nebudou hlavním problémem. Tím je spíše absence části spojovacích prvků ve stycích (hl. na prolamovaném nosníku na jižní straně). Obtížně hodnotitelný je stav dřevěného prkenného záklopu, který není zdola bez lešení přístupný a shora je zakryt plechem. Lze předpokládat nejen lokální poškození prken

v místech zatékání, ale i poškození ocelových nosníků v těchto místech se stálou dotací vlhkosti a špatným větráním.

**Obr. č. 12:** Konstrukce vzduchové uzávěry.

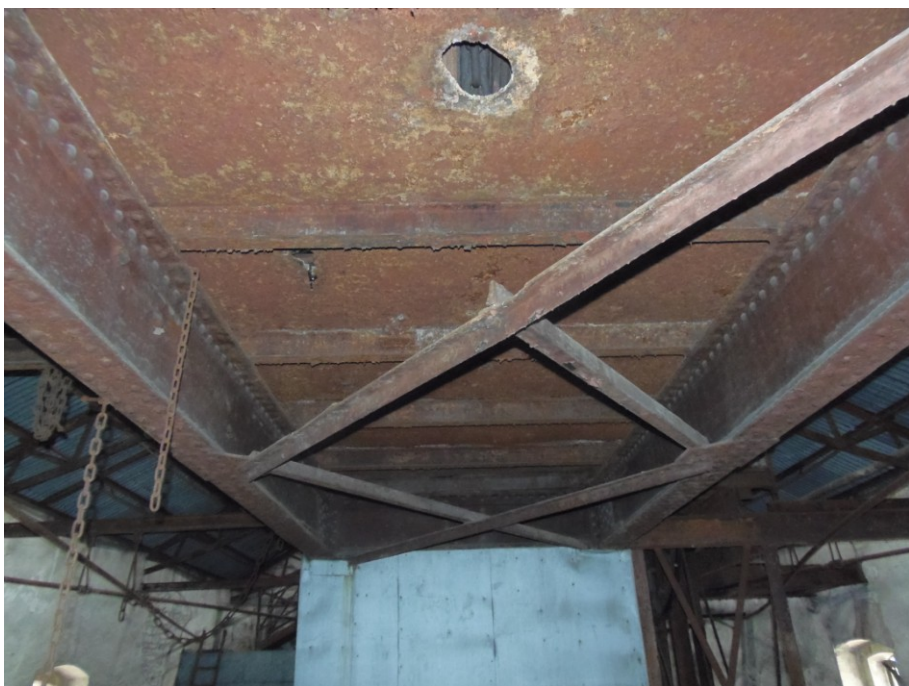
f) Plošina pro výlez nad střechu (na úrovni +367,88) jeví místy silné poškození způsobené dlouhodobým zatékáním (viz obr. č. 13). Jde zvláště o podlahový nosník a plechy.

g) Konstrukce střechy nad lanovicemi ze zakruženého vlnitého plechu je po obvodě prokorodována (viz obr. č. 13). Má-li dále plnit svou funkci a chránit hlavní nosnou konstrukci pod ní, bude nutná výměna.

**Obr. č. 13:** Plošina na +367,88 (pohled zdola)
