**zakázka:** Projekt celkové konzervace a zajištění těžní věže dolu Mayrau

## C.1 Zkrácený stavebně-historický průzkum

**Název objektu:** Těžní věž v budově jámy Mayrau.

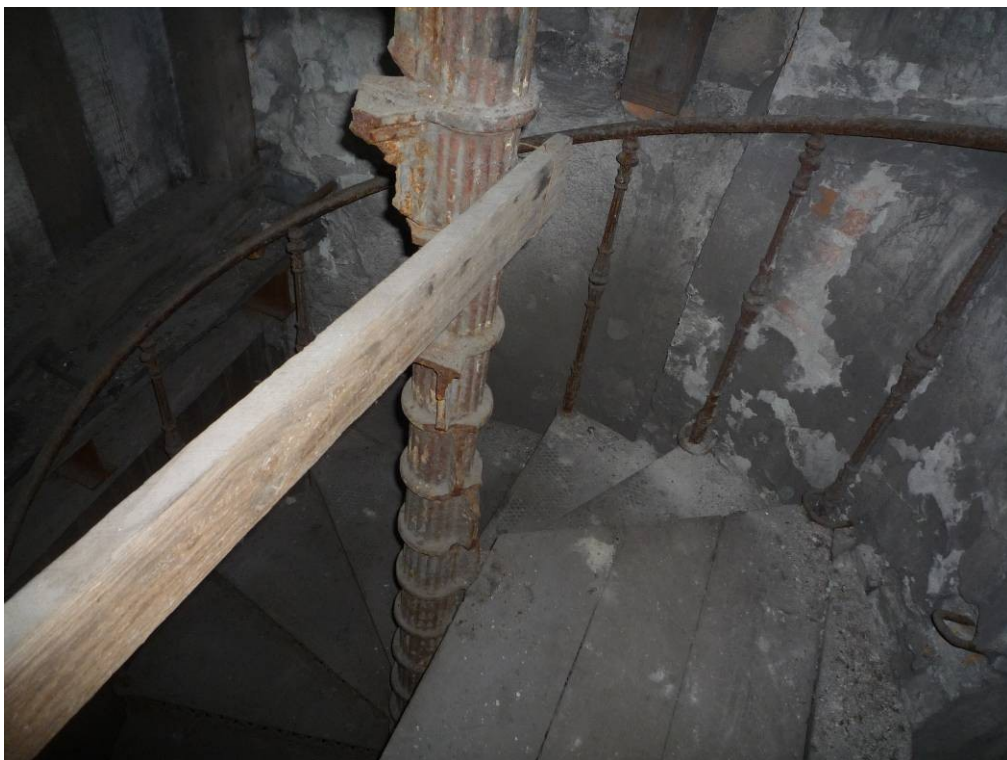
**Obr. č. 7:** Druhotně zřízený výstup z točitého schodiště.

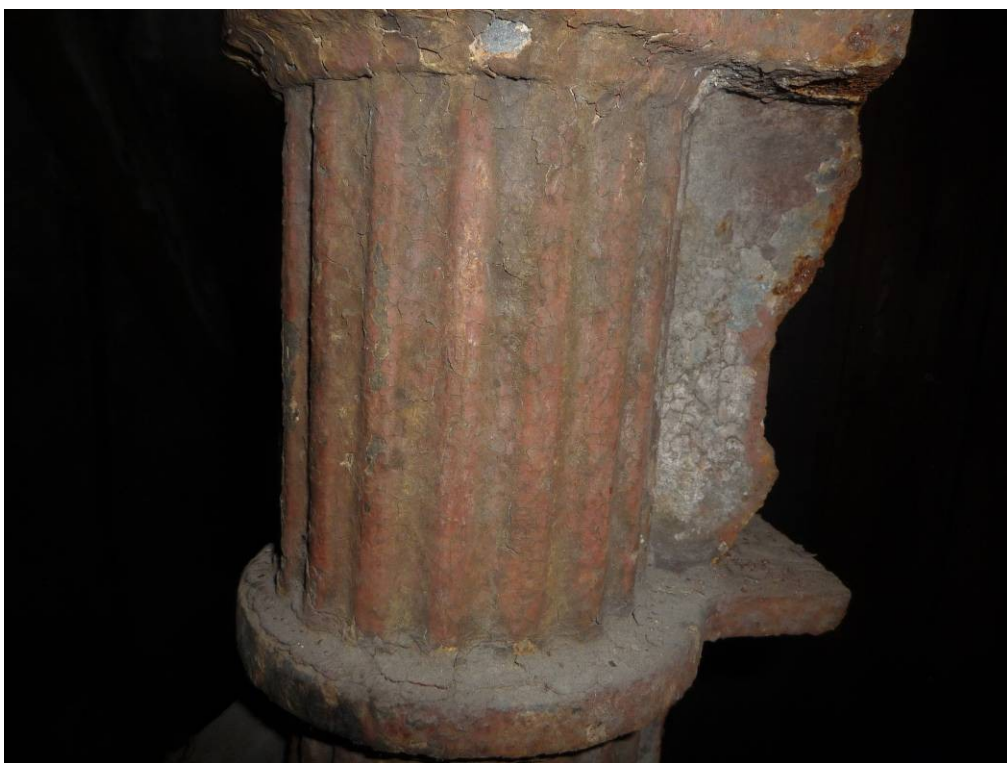
**Obr. č. 8:** Uražený litinový stupeň.

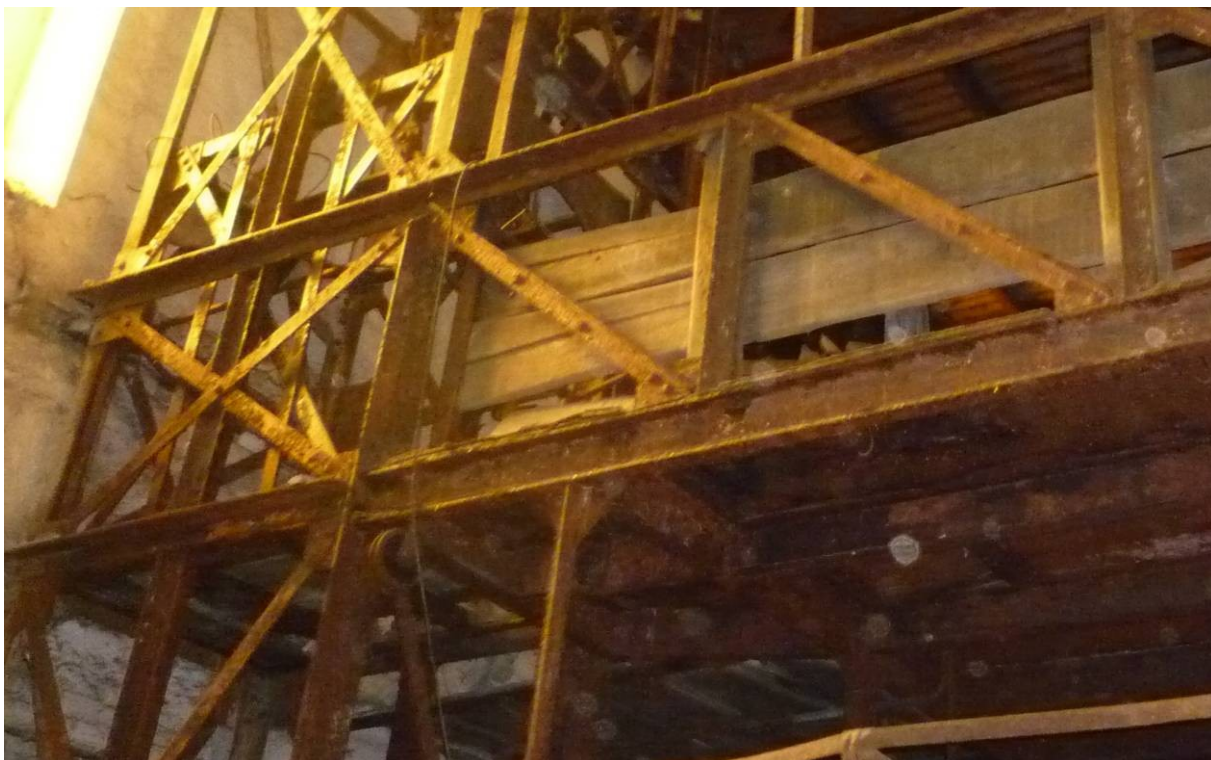
**Obr. č. 9:** Styčnick příhradového nosníku a stojky samotížného výtahu. Z protnutí stojky výtahu a spodní pásnice nosníku je patrné, že výtah nebyl mezi příhradové nosníky vestavěn, ale byl zhotoven současně s nimi.

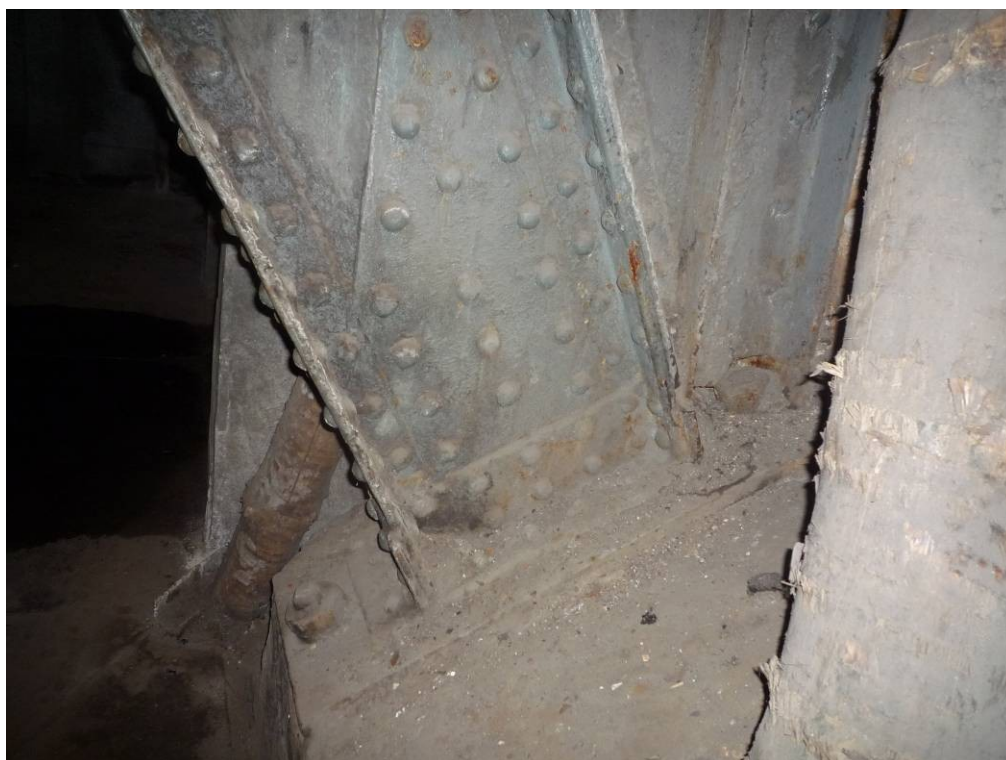
První fází bylo zřízení věže při respektive po dohloubení jámy (tedy kol r. 1877). Z této fáze pochází jámová budova, dále příhradová konstrukce věže až do výšky +367,74 tzn. do úrovně hlavních nýtovaných nosníků pod střechou (viz obr. č. 4, 5 a 6). Tyto nosníky probíhají budovou v podélném směru. Jejich konce jsou vsazeny od obvodové zdi a původně nesly plošinu s lanovnicemi. O tom svědčí i fakt, že točité schodiště z úrovně +355,78 původně končilo zhruba na úrovni +366,82, kde byla plošina, ze které vedlo jednoramenné schodiště na úroveň +367,83. Točité schodiště tak tvořilo část přístupové cesty k původním lanovnicím, které byly pod střechou objektu. Analogická situace byla i na jámě Robert (tam je původní ukončení schodiště patrné dodnes). To, že bylo točité schodiště později upravováno (1985 spolu se zřízením vzduchové uzávěry - viz níže) je patrné z pozůstatků uražených litinových stupňů na vřetenu točitého schodiště v dnešní úrovni výstupu (tj. cca +364,56, viz obr. č. 7 a 8). Kromě dvojice hlavních nosníků v úrovni lanovnic byla věž v příčném směru stabilizována roštem z nosníků U240 do obvodových stěn. Dále byla věž ve vodorovném směru stabilizována v úrovni +362,92 (věž malého oddělení; v této úrovni je i lanovnice na ploché lano zmíněná výše) a +362,73 (horní hrana samotížného výtahu). Kromě toho zajišťovala příčné ztužení dvojice příhradových vazníků o výšce 1160mm s horní hranou v úrovni +360,74. Tyto nesly plošinu náraziště ve výšce +359,75, z této plošiny pak byla vyvěšena pomocí táhel z profilů I a úhelníků plošina v úrovni +357,76, která sloužila pro jízdu mužstva. Na konstrukci příhradových vazníků je patrné, že věž samotížného výtahu byla součástí původní konstrukce (viz obr. č. 9). Poslední úroveň vodorovného ztužení je strop na +355,74. Na této úrovni končí i hlavní vzpěra těžní věže tvořená nýtovaným nosníkem o výšce 460mm a ukončená kotevním plechem s dvojicí šroubů (viz obr. č. 10).

**Obr. č. 10:** Kotvení hlavní vzpěry těžní věže. Z detailu je zřejmé doplnění zadní vzpěry při zvyšování věže v r. 1905.

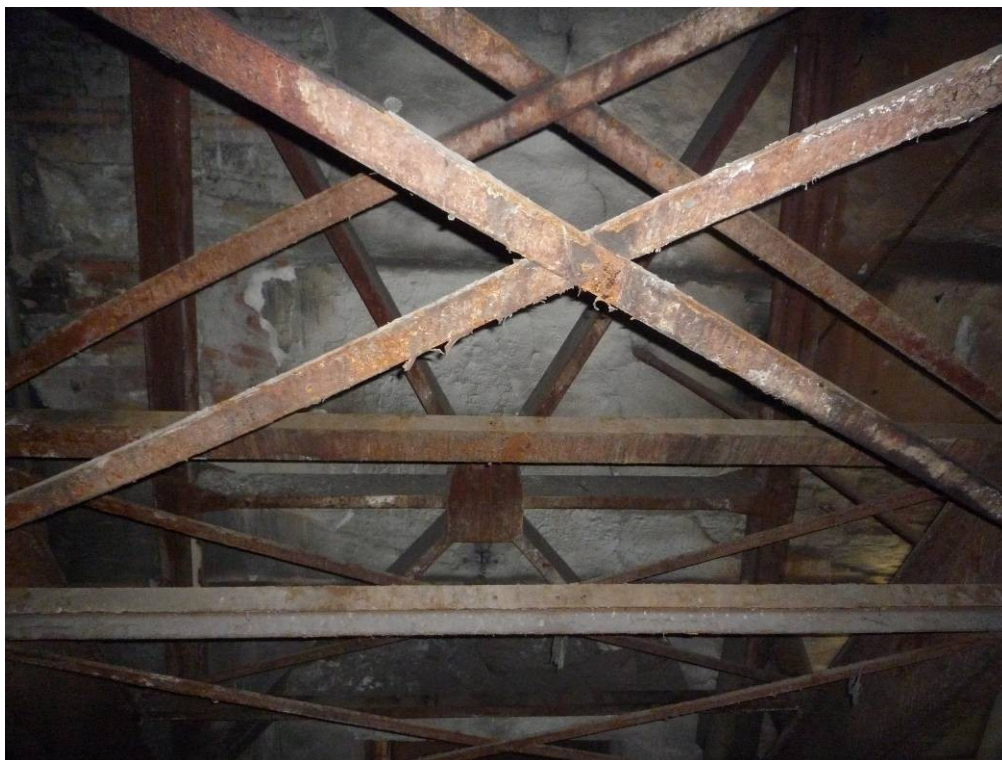
**Obr. č. 13:** Srovnání vzpěry z r. 1877 (v popředí, subtilní pásky) a přidané vzpěry z r. 1905 (v pozadí válcované profily).

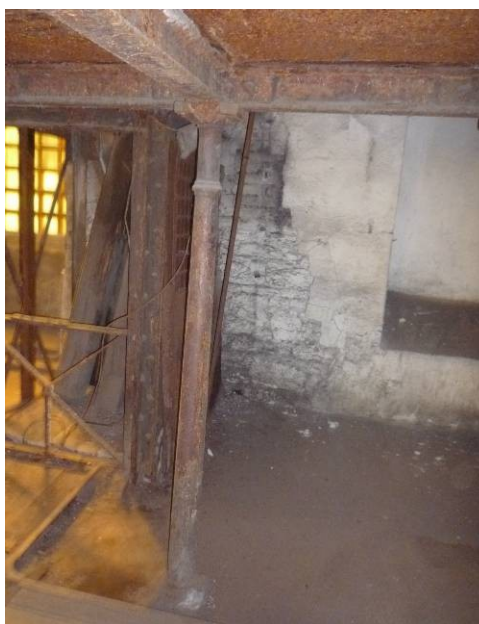
Doplněním konstrukce, které se nepodařilo přesněji datovat, jsou stojky profilu 110mm pod plošinou na úrovni +357,76 (viz obr. č. 14). Tyto stojky jsou umístěny poněkud nesystematicky (např. chybí v rozích) a také jsou v rozporu s přenosem zatížení v konstrukci (relativně tuhá stojka pod štíhlým táhlem). Jedná se patrně o provizorní úpravu provedenou za provozu a danou obavou o stav nýtovaných styčnicků táhel.

**Obr. č. 14:** Sloupek pod plošinou na úrovni +357,76.

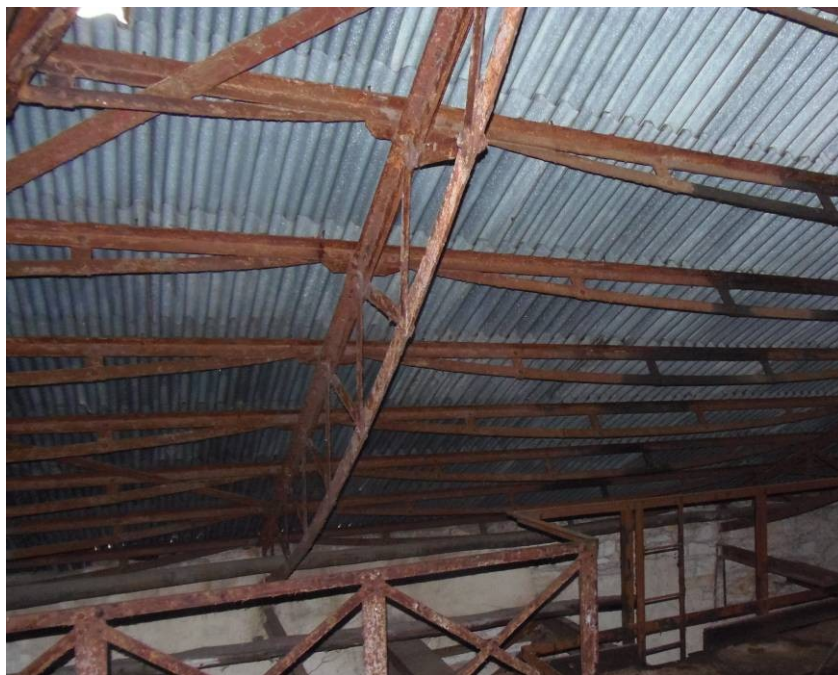
Budova je zastřešena nýtovanou příhradovou konstrukcí z pásků a úhelníků. Vazba je tvořeny vždy dvojicí příhradových vazníků spojených v patě táhlem a ve vrcholu styčnickovým plechem. Vaznice jsou nýtované vierendelovy nosníky (tj. mají pouze pásnice, stojiny a stojky a nikoli diagonály) a jsou nižší než příhrady vazeb. Uspořádání nosných prvků je patrné na obr. č. 15.

**Obr. č. 15:** Nosná konstrukce střechy.
