**III/10522, most ev.č. 10522-1 přes potok  
Mastník v Sedlčanech**

**ČÁST E**

# **Most 10522-1**

## **HLAVNÍ PROHLÍDKA**

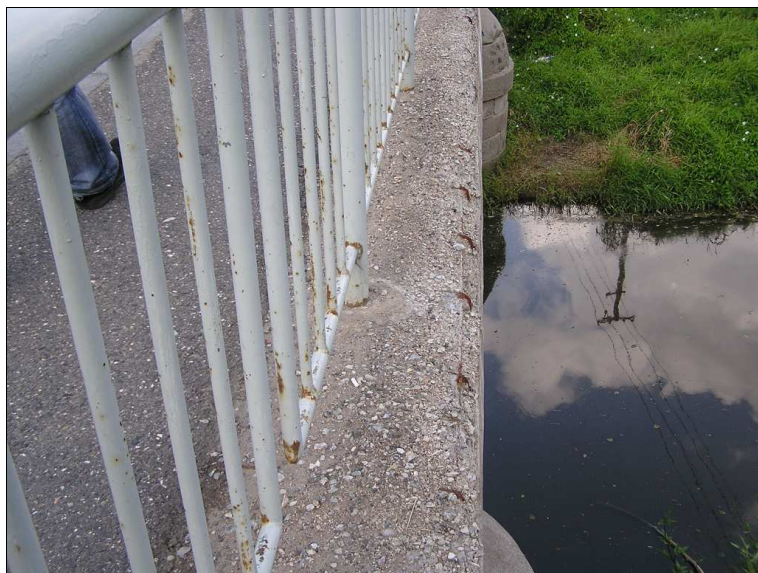
| [3.2] | 3.3.1 | řimsa | U obou říms je patrna povrchová degradace betonu, v oblastech nedostatečné tloušťky krycí vrstvy dochází k obnažení výztuže, která povrchově koroduje. |

Koroze obnažené výztuže říms.

| [7] | 3.3.1 | římso | Sanovat římsy v oblastech poruch. |

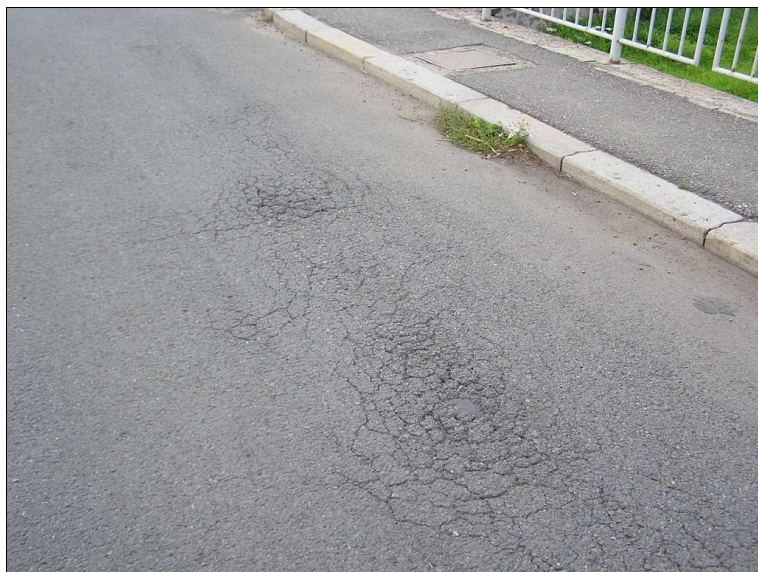
| [3.1] | 3.1 | Vozovka | V krytu vozovky se vytvářejí výtluky. |

Rozpraskaný kryt vozovky.

| [2] | 3.1 | Vozovka | Pravidelně sanovat vozovku v případě výskytu výtluků. |

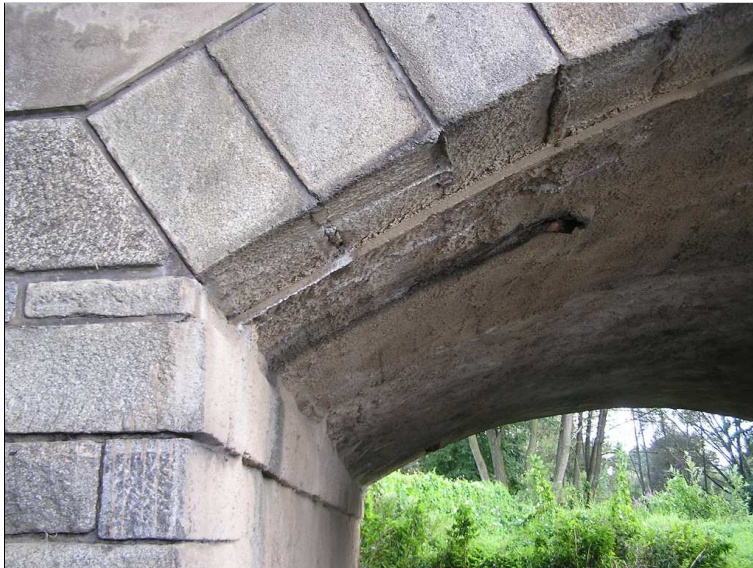
| [2.1] | 2 | Nosná konstrukce mostu (horní stavba) | S ohledem na skutečnost, že svody odvodňovačů končí s lícem nosné konstrukce, zatéká voda z odvodňovačů na spodní líc. |

Voda vytékající z odvodňovače přímo na spodní líc klenbového pasu.

| [4] | 2 | Nosná konstrukce mostu (horní stavba) | Prodloužit svody odvoňovačů min. 100 mm pod spodní líc klenbových pasů. |

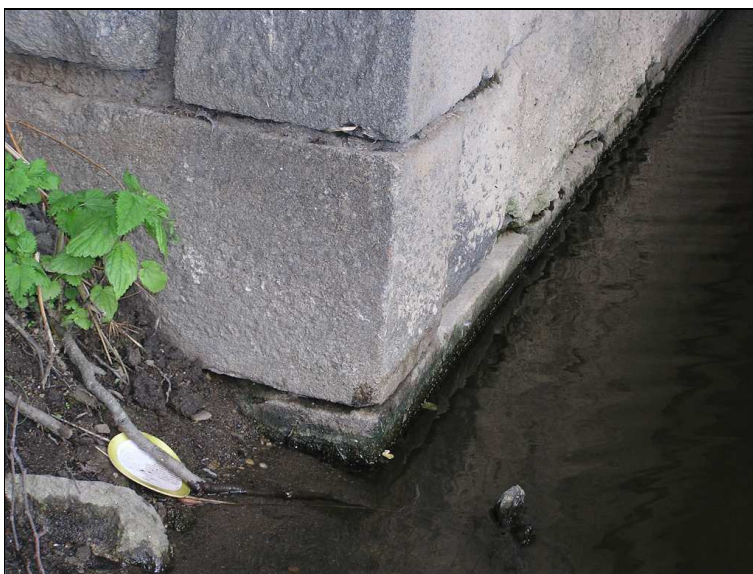
| [1.1] | 1.2 | Mostní podpěry křídla a čelní zdi | U opěry 4 dochází v vyplavování spárové malty ze zdiva opěry v oblasti kolísání běžné hladiny potoka. |

Vyplavená spárová malta ze zdiva opěry 4.

| [6] | 1.2 | Mostní podpěry křídla a čelní zdi | Přespárovat zdivo opěr. |
