# **Most 10522-1**

Most přes potok Mastník v Sedlčanech

## **HLAVNÍ PROHLÍDKA**

Datum provedení prohlídky: 26.9.2019

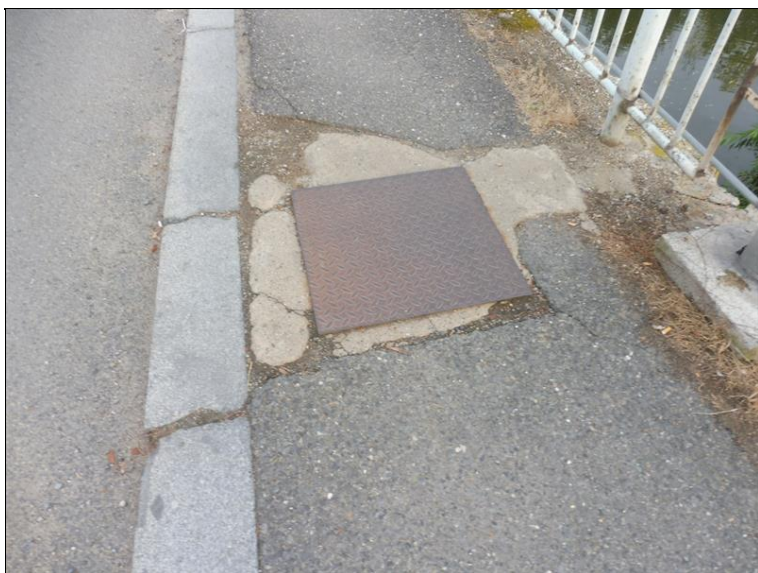
| [3.2] | 3.2 | Chodníky / Levý chodník | Chodníky - nízký nášlap, obruba neplní zádržnou funkci; nerovnosti, lok. trhliny, opravy, degradace asfaltového krytu; u |

poklopů trhlíny, odlámané kusy betonu a asfaltu.

Poklop v P chodníku.

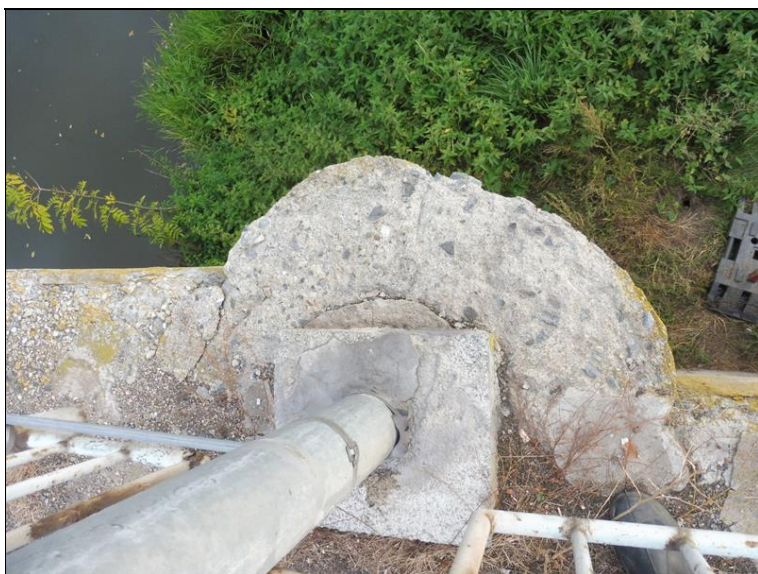
[4.2] 4.2 Zábradlí Záchytný systém neodpovídá stávajícím předpisům pro novostavby a rekonstrukce mostů. Most se nachází v intravilánu a norma požaduje odrazný obrubník výšky 0.15-0.20 m a zábradlí výšky 1.1 m se svislou výplní. Zábradlí - koroze zejm. ve spodní části, výplň lokálně deformovaná,

Sloupek zábradlí v P.

| [7] | 4.2 | Zábradlí | Obnovit PKO. |

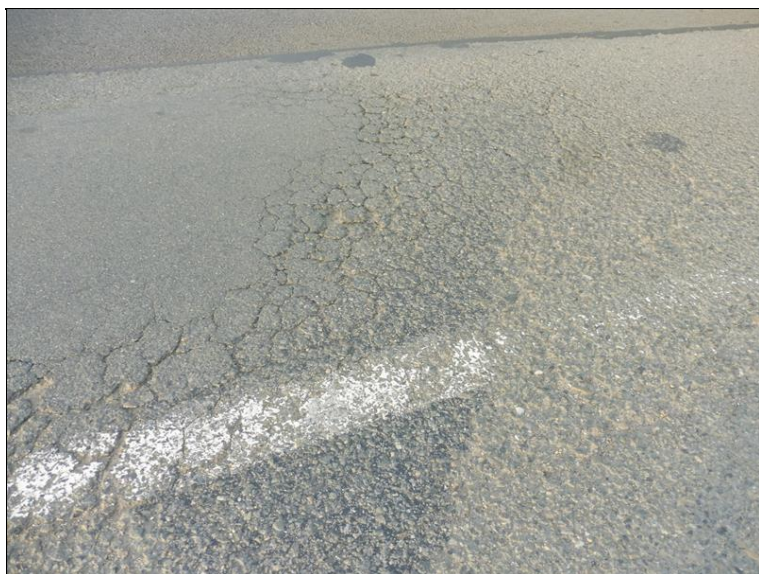
| [3.1] | 3.1 | Vozovka | Vozovka - přebalená, nerovnosti (zejm. v L), vysprávký, všesměrné trhliny, vyjeté koleje.<br>Krajnice - lok. uchycená vegetace, mírné nánosy. |

Kerný rozpad vozovky.

| [4] | 3.1 | Vozovka | Zatěsnit spáry a trhliny. |

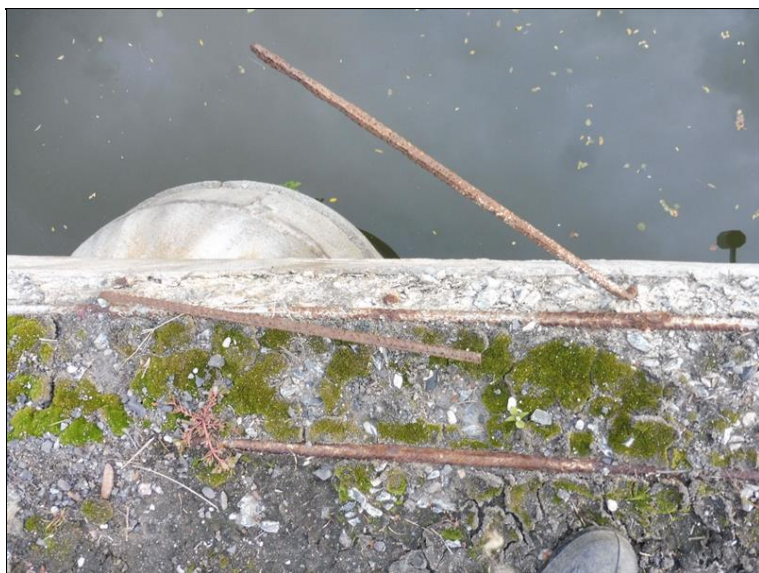
[3.3] 3.3 Římsy, obrubníky, zálivky Římsy - v L - hloubkový rozpad betonu, koroze obnažené výztuže; v P - masivní rozpad betonu - až 70-100 mm, koroze obnažené výztuže, biologické napadení, značné zatékání římsou v P, výluhy, krápníky na spodní ploše ozubu; na povrchu vyčnívající výztuž (!), nánosy.

Obnažená výztuž římsy v P.

| [3] | 3.3 | Římsy, obrubníky, zálivky | Ihned (než bude provedena oprava) odstranit volnou vyčnívající zkorodovanou výztuž z P chodníku / římsy - nebezpečí zranění chodců. |

| [6] | 3.3 | Římsy, obrubníky, zálivky | Opravit alespoň P římsu, zejm. na povrchu. |

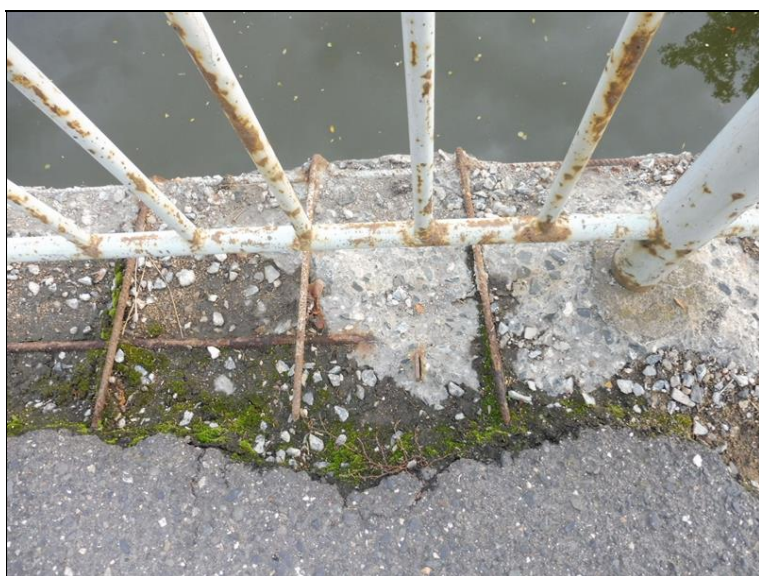
Obnažená výztuž římsy v P.

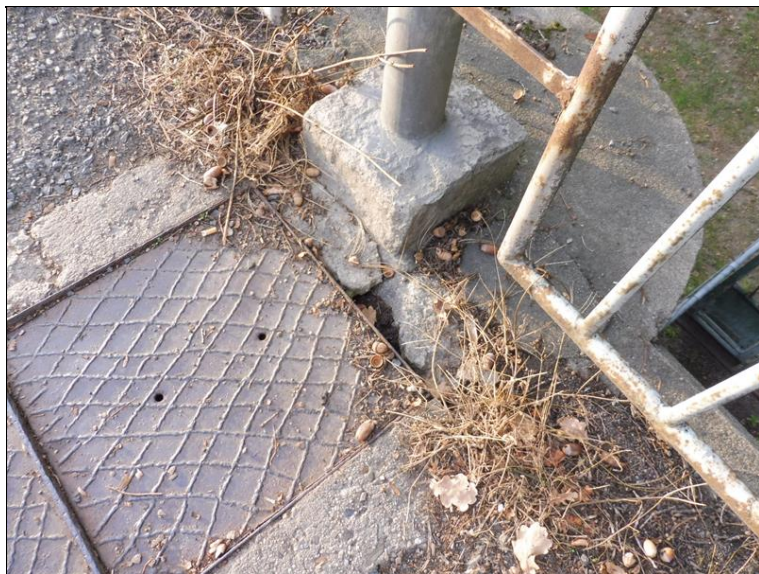
Poklop v L chodníku.

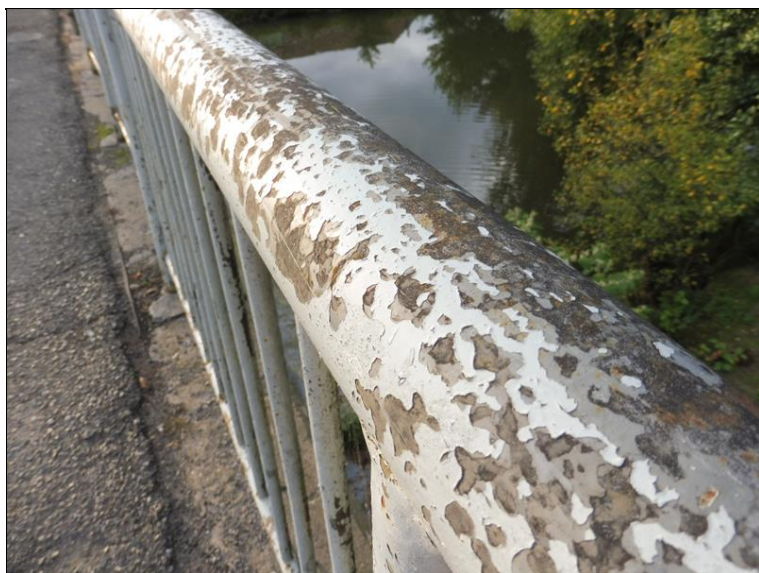
Zábradlí v L.

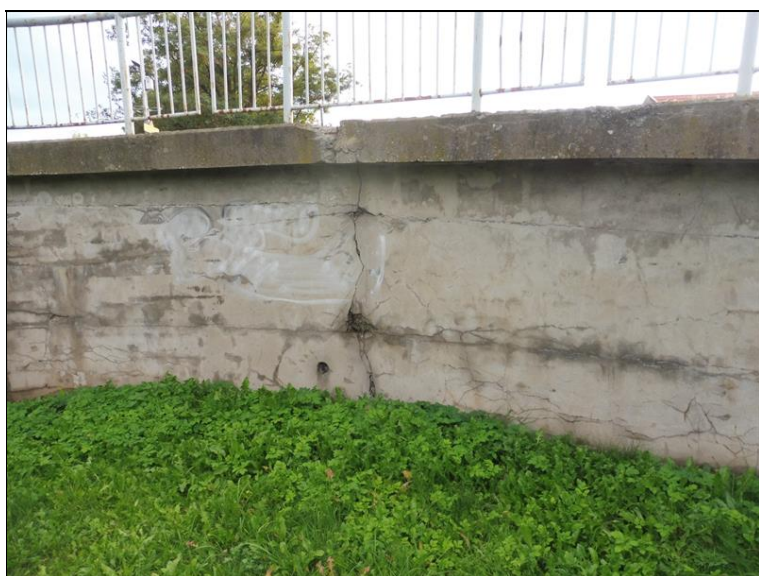
KŘ1L.

| [1.2] | 1.2 | Mostní podpěry křídla a čelní zdi | Opěry + pilíře - zejm. v úrovni kolísání hladiny degradace kamene, lok. vyplavené spárování; uchucená vegetace na pilířích, odpadaná omítka + její degradace u hladiny. P2 + P3 + OP4P z terénu nepřístupné.<br>Křídla - všesměrné trhliny, průsaky + výluhy, odpadávání omítky, KŘ1L - výrazná svislá trhlina na celou výšku; KŘ4L - široká svislá spára na konci zdi. |

| [5] | 1.2 | Mostní podpěry křídla a čelní zdi | Sanace spárování na spodní stavbě. |

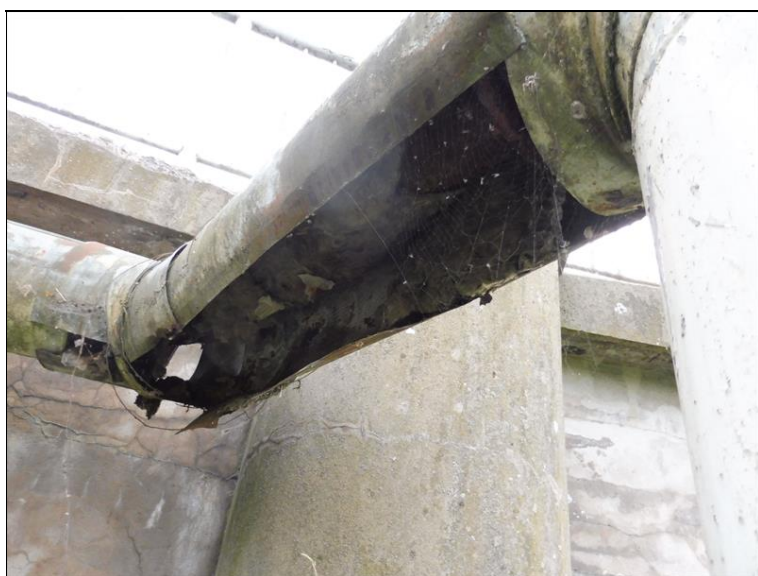
[4.5] 4.7 Cizí zařízení Chránička v L - na OP1L rozpadlá při spodním povrchu, koroze, uchycená vegetace. Poklopy revizních šachet - koroze. Pilíře sloupů VO - porušené trhlinami, na omítce jsou stopy po zatékání + bionapadení.

Chránička u OP1L.

| [8] | 4.7 | Cizí zařízení | Vyzvat správce k nápravě. |
