**VIAKONTROL**

DIAGNOSTICKÝ PRŮZKUM  
KONSTRUKCE VOZOVKY  
SILNICE III/0102 A III/2444  
V OBCI PŘEZLETICE

Zpráva č. DV-15-002 ze dne 02/2016

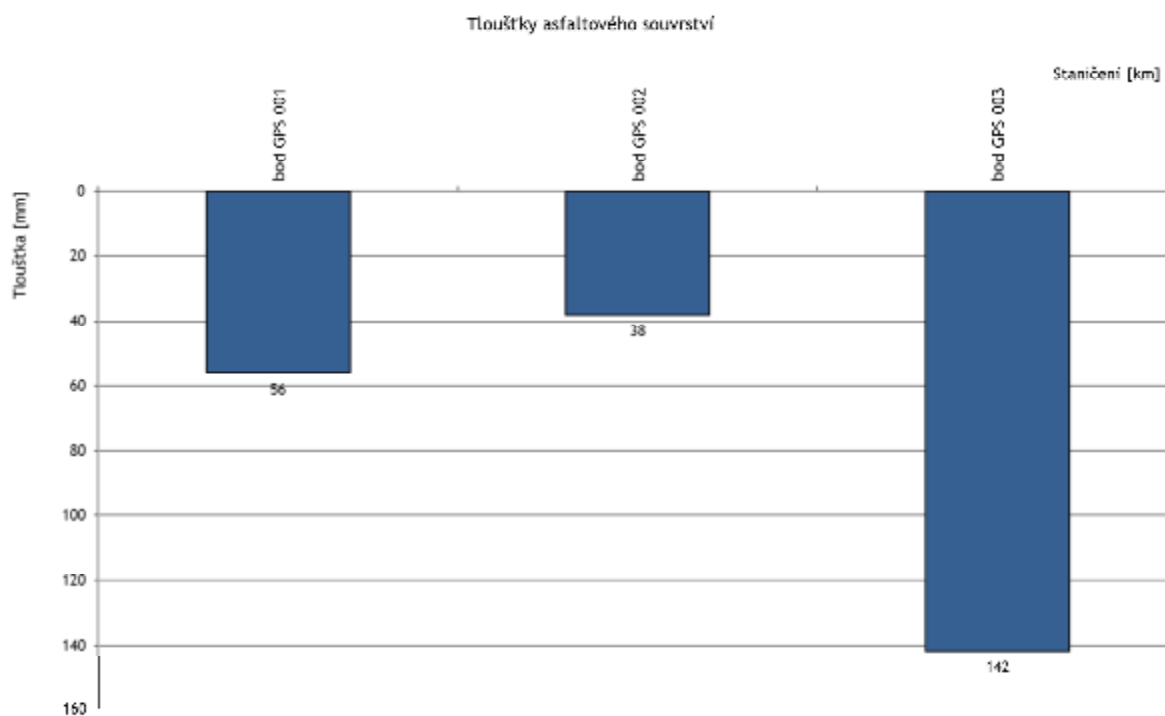
Graf 1

Na vybraných místech zkoumaného úseku silnice III/0102 a III/2444 byly odebrány celkem 3 jádrové vývrtů. Asfaltové souvrství tvoří ohrusná vrstva v průměrné tloušťce 44 mm, u vývrtu č. 3 ještě ložní vrstvu v tloušťce 41 mm a podkladní vrstvy v tloušťce 64 mm. Detailní výsledky jsou uvedeny v příloze č. I.

Číslo vývrtu	Místo odběru	Konstrukční vrstvy [mm]			
		ohrusná	ložní	I. podkladní	CELKEM
1	bod GPS 001	56	-	-	56
2	bod GPS 002	38	-	-	38
3	bod GPS 003	37	41	64	142

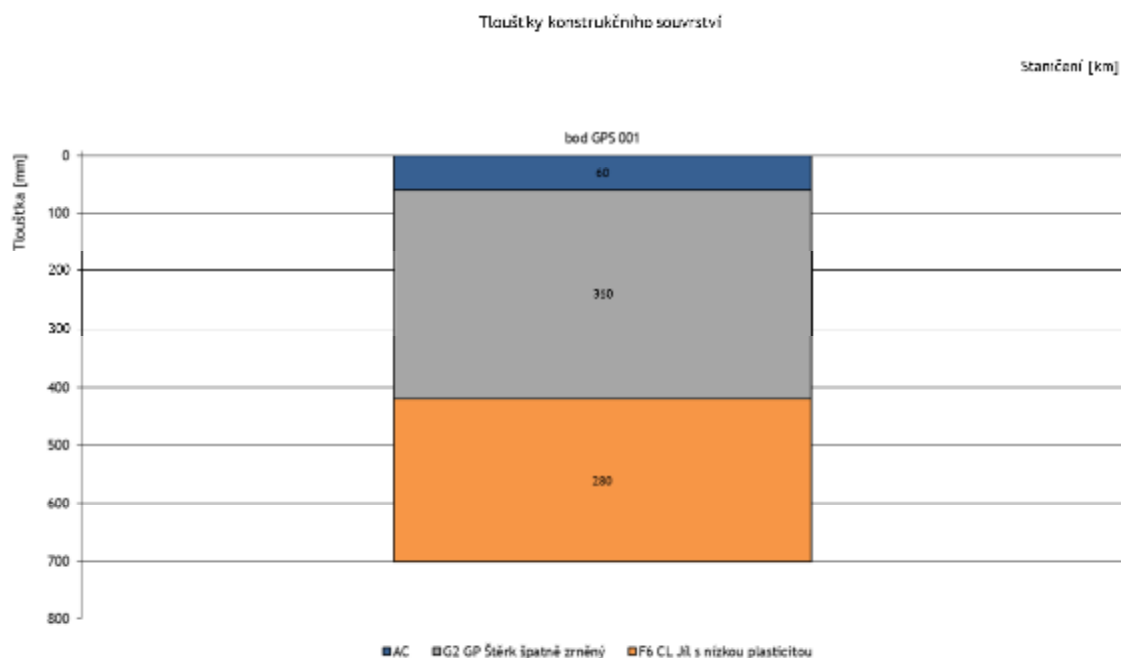
Graf 2

Na vybraném úseku silnice III/0102 a III/2444 byla provedena 1 geotechnická sonda. Ze sondy byly odebrány vzorky pro identifikaci druhu a stavu jednotlivých konstrukčních vrstev. Sonda byla provedena do hloubky 0,7 m. Konstrukce vozovky se skládá z asfaltového souvrství, následuje vrstva štěrku špatně zrněného (materiál podmíněčně vhodný do násypu i pro aktivní zónu) a dále následuje vrstva jílu s nízkou plasticitou (materiál podmíněčně vhodný do násypu a nevhodný pro aktivní zónu). Detailní výsledky jsou uvedeny v příloze č. II.

Sonda č.	1
Místo odběru	bod GPS 001
Tloušťky konstrukčního souvrství [mm]	
AC	60
G2 GP Štěrka špatně zrněná	360
F6 CL Jíl s nízkou plasticitou	280

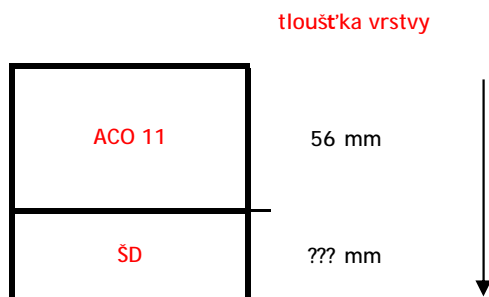
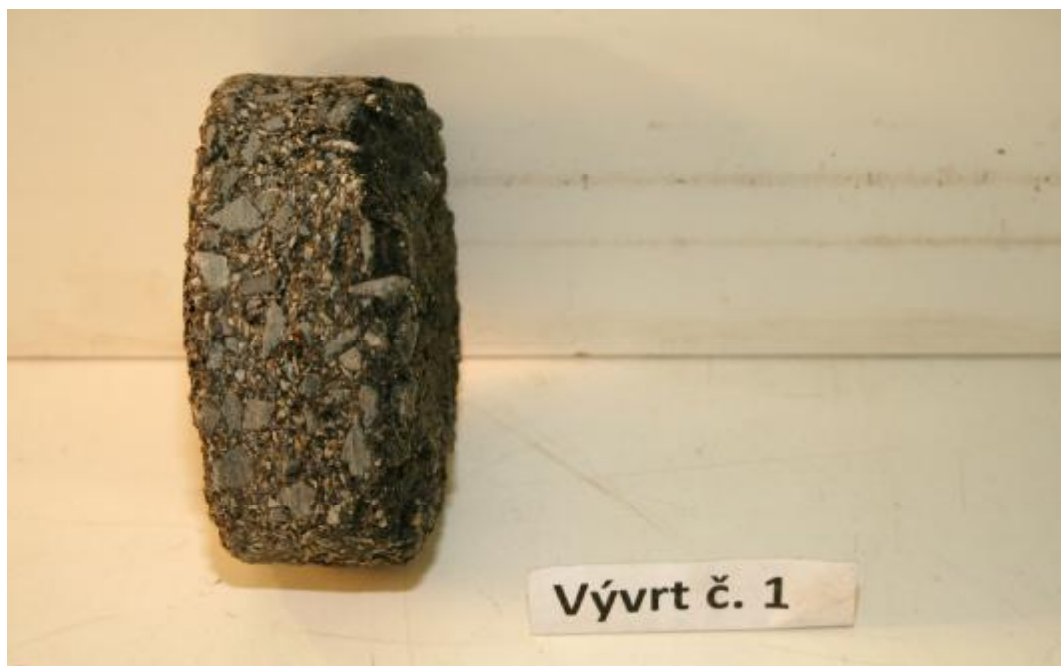
VÝVRT č. 1 - bod GPS 001

u č.p 311

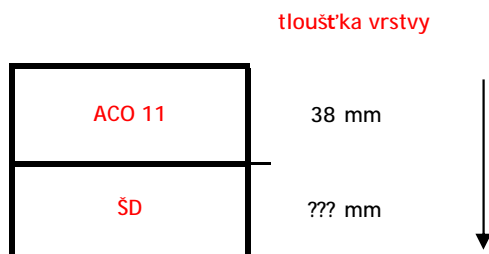
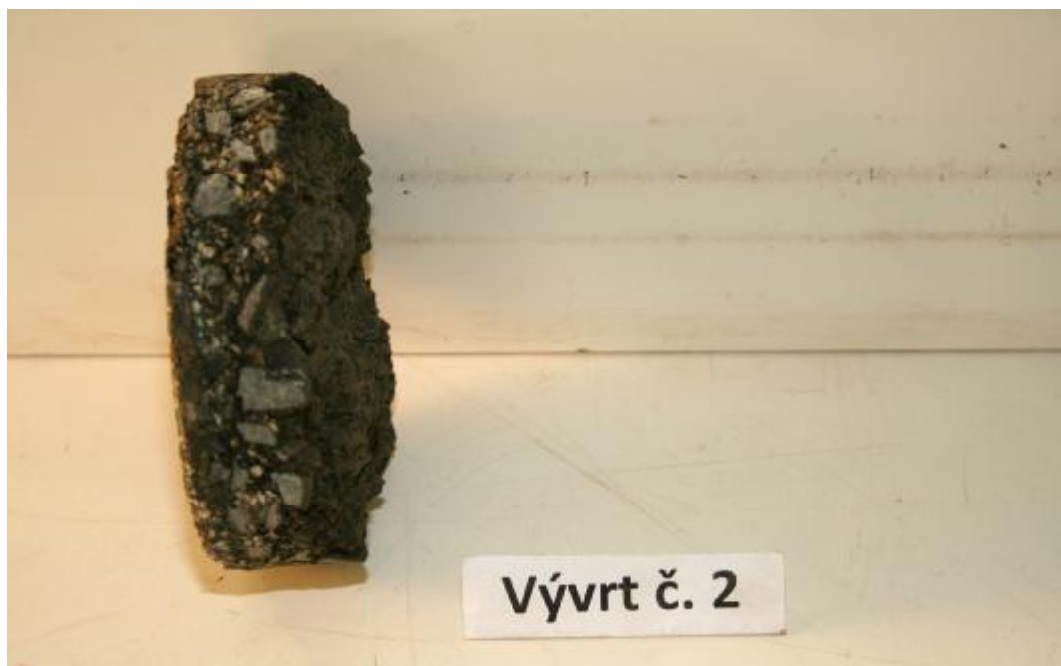
VÝVRT č. 2 - bod GPS 002

u č.p 319

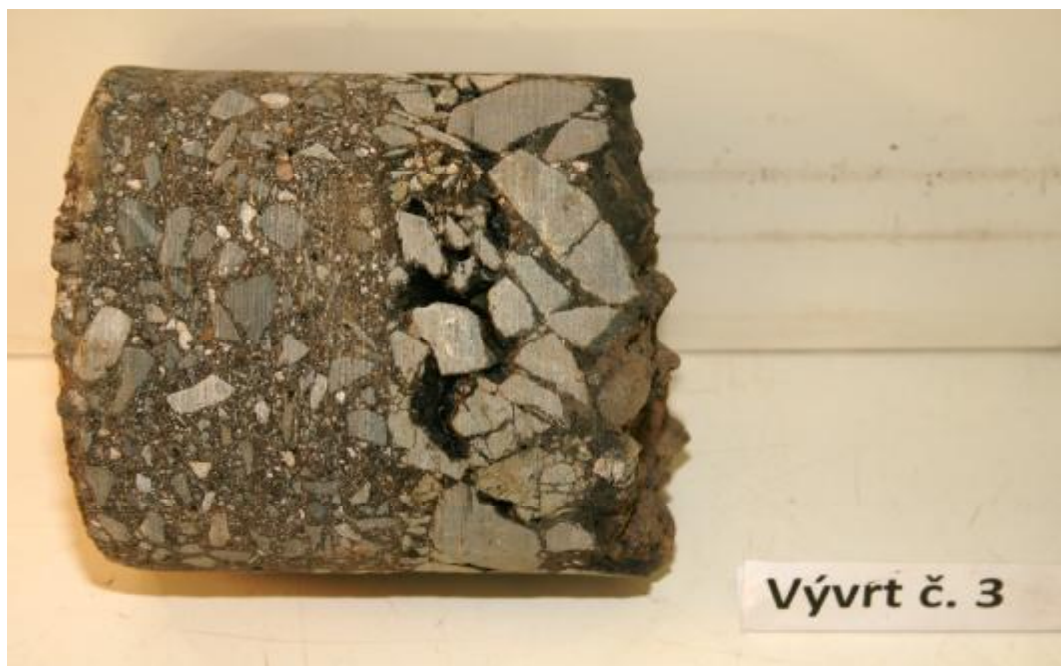
VÝVRT Č. 3 - bod GPS 003

ACO 11	37 mm
ACL 16	41 mm
ACP 22	64 mm
ŠD	??? mm

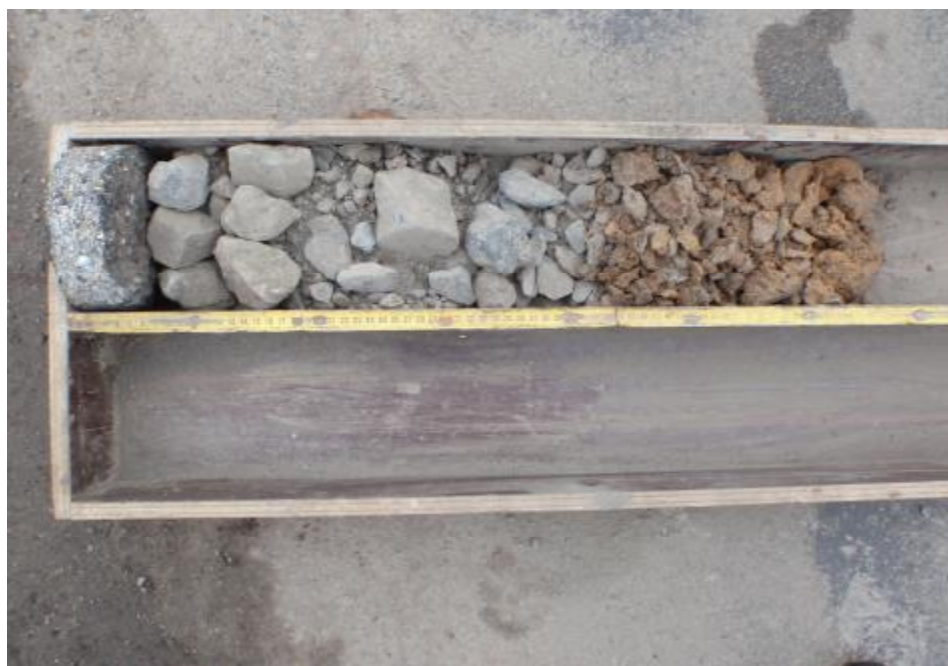
SONDA č. 1 - bod GPS 001

tloušťka vrstvy	
AC	60 mm
G2 GP Štěrka špatně zrněný	360 mm
F6 CL Jíl s nízkou plasticitou	280 mm
