ZÁVĚREČNÁ ZPRÁVA

„II/245, obchvat Čelákovic“

Objednatel:	4roads, s.r.o.
Sídlo objednatele	Slunná 541/27, 162 00 Praha 6 Střešovice
Zprávu provedl:	Milan BECK, DiS.
Účel zprávy:	Shrnutí výsledků realizovaných sond a laboratorních zkoušek PAU
Č. zprávy:	V124/2021

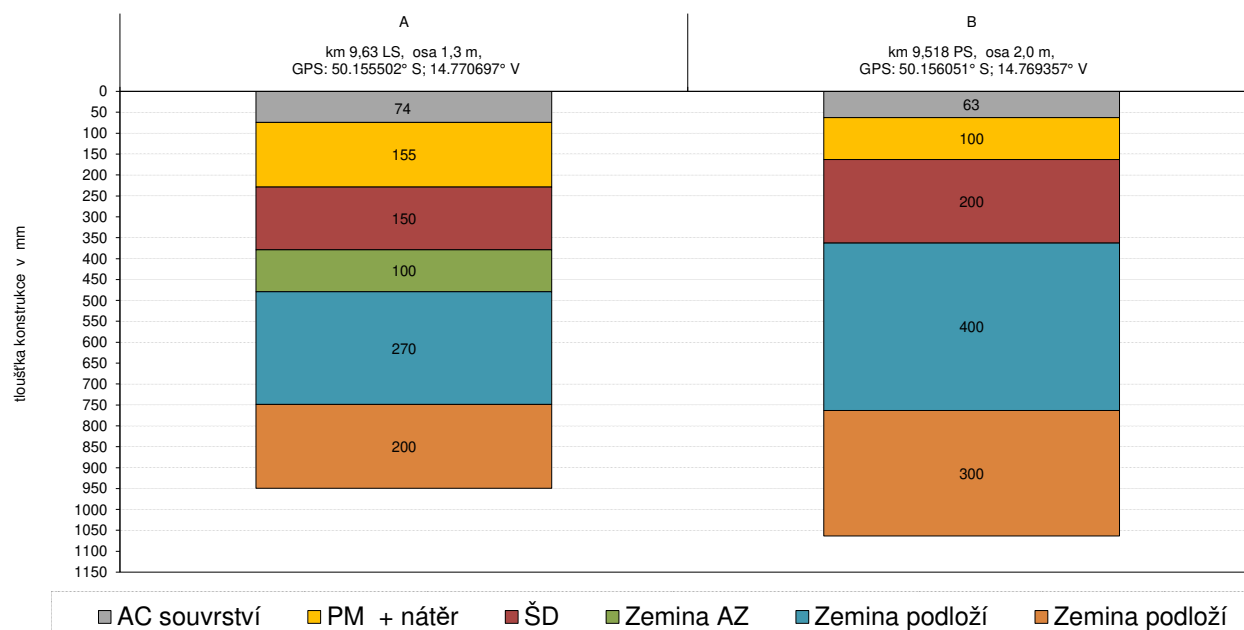
Grafické znázornění konstrukce vozovky - II/245 Čelákovice - obchvat

- AC souvrství je tvořeno na obou sondách dvouvrstvou skladbou z AC vrstev, přičemž stávající ložná vrstva je jemnozrnná historická obrusná vrstva s frakcí 0/8 mm – kryt vykazuje masivní poruchy a trvalé deformace – vyjeté koleje
- pod AC krytem je historická vrstva tvořená prolévanou vrstvou PM + nátěr s frakcí kostry 32/63 mm, vrstva je porušená a částečně rozpadlá
- nestmelené vrstvy jsou tvořeny SDK frakce 0/90 mm, s vyšším obsahem jemné frakce, které je vhodné zařadit jako vhodnou zeminu G3 G-f, přičemž lze předpokládat, že se jedná o historickou vrstvu kaleného šterku.
- zeminy podloží jsou na obou sondách a všech zaznamenaných vrstvách vždy podmíněčně vhodné zeminy a min. namrzavé až nebezpečně namrzavé zeminy ve smyslu ČSN 736133

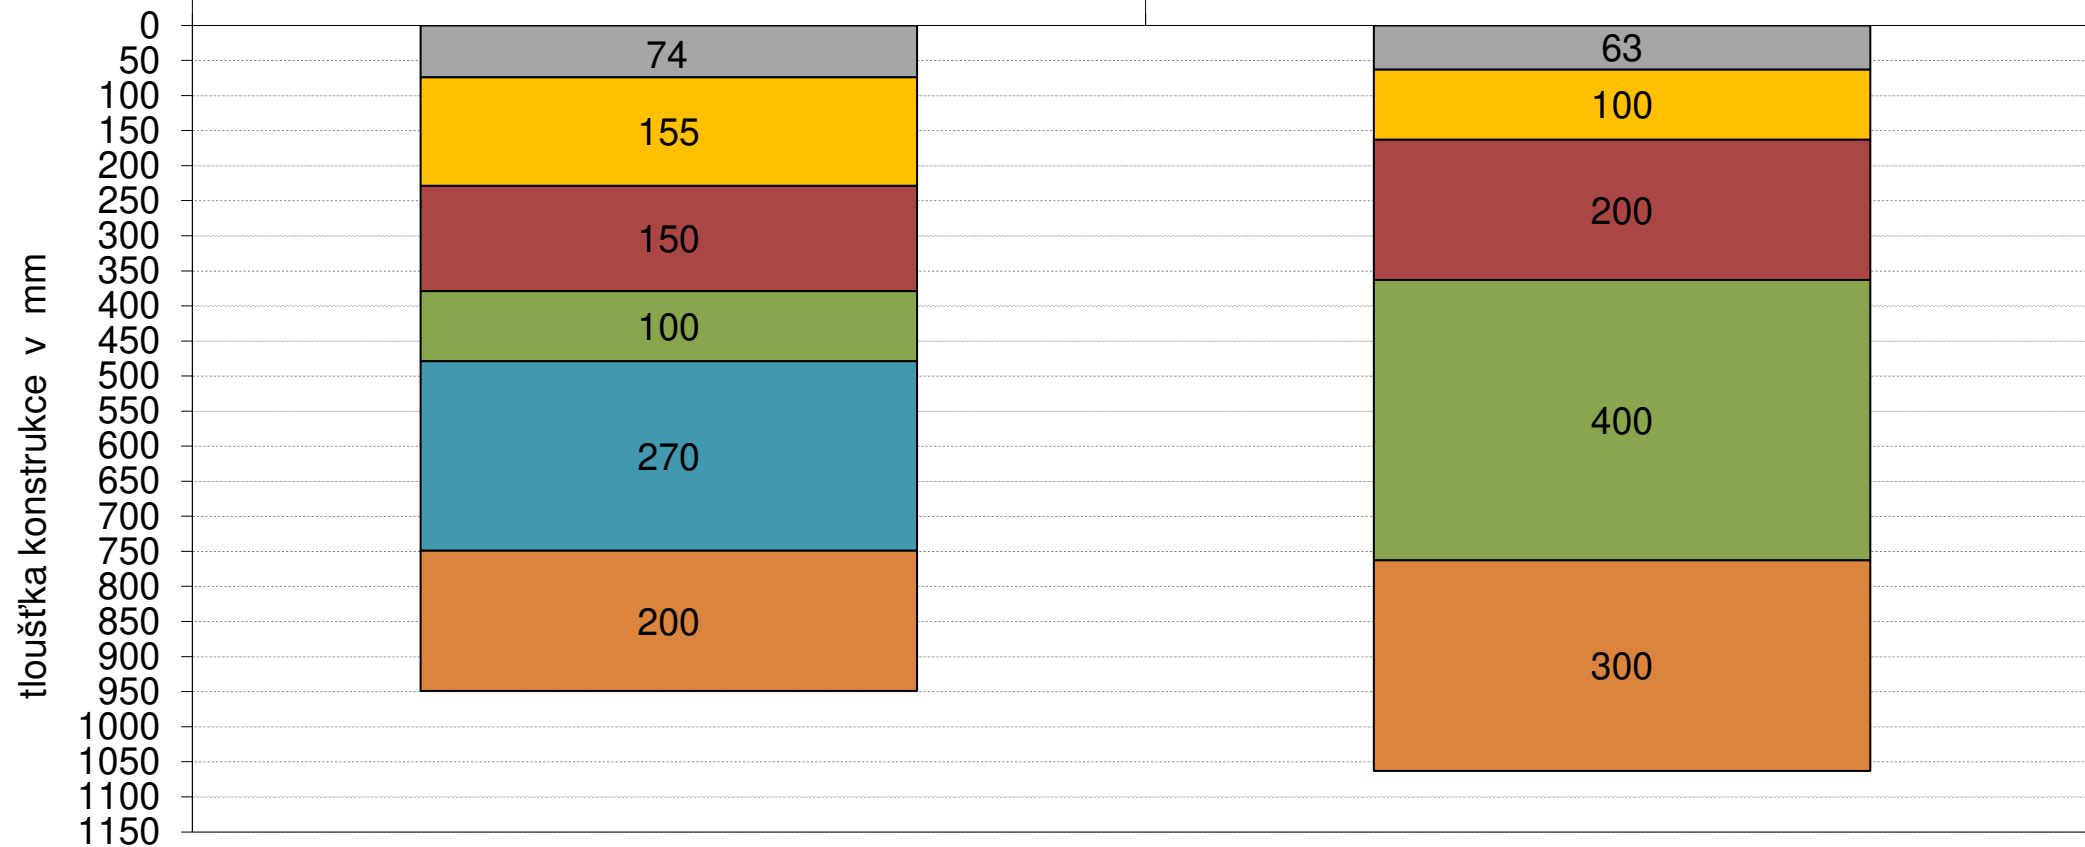
Grafické znázornění konstrukce vozovky - II/245 Čelákovice - obchvat

staničení km	vrstva 1	vrstva 2	vrstva 3	vrstva 4	vrstva 5	vrstva 6	vrstva 7
A	km 1,35 osa 1,3 m	44 mm ACO	30 mm ACL	155 mm PM+nátěr	150 mm ŠD	100 mm Zemina AZ	270 mm Zemina podloží	200 mm Zemina podloží
	GPS: 50.155502° S 14.770697° V	0/16 mm	0/8 mm	32/63 mm	0/90 mm G3 G-F	písek hlinitý S4 SM	hlína písčitá F3 MS	písek s příměsí jemnozrnné zeminy S3 S-F
B	km 1,22 osa 2,0 m	37 mm ACO	26 mm ACL	100 mm PM+nátěr	200 mm ŠD	400 mm Zemina AZ	300 mm Zemina podloží	
	GPS: 50.156051° S 14.769357° V	0/16 mm	0/8 mm	32/63 mm	0/90 mm G3 G-F	hlína písčitá F3 MS	písek s příměsí jemnozrnné zeminy S3 S-F
