DIAGNOSTICKÝ PRŮZKUM  
KONSTRUKCE VOZOVKY  
SILNICE II/115  
PRAHA – LETY  
KM 10,519 - 13,379

Zpráva č. DV-24-022-2 z 04/2024

Krajská správa a údržba silnic  
Středočeského kraje, p.o.  
Zborovská 11  
150 21 Praha 5

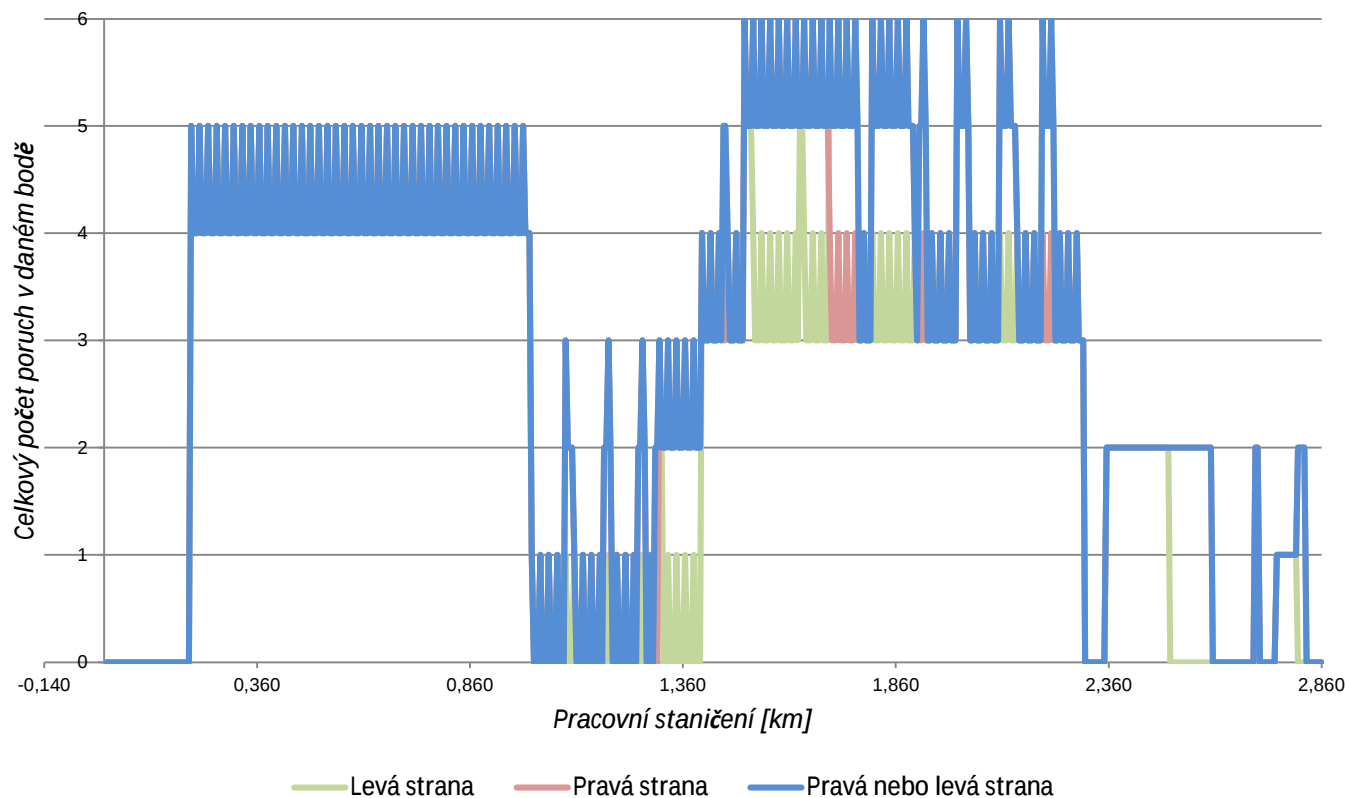
### Součtový graf poruch

| Povrch vozovky: | Povrch je zasažen kavernami a ztrátou asfaltového tmelu místy přecházející do hloubkové koroze. Na vozovce se nachází vysoké množství síťových a příčných trhlin. |
| Deformace vozovky | Vozovka je z části plošně deformována nepravidelným zvlněním, částečně je deformována vysokým množstvím poklesů provázených síťovými trhlinami. |
| Výčet zastižených poruch: | Kaverny<br>Ztráta asfaltového tmelu<br>Hloubková koroze<br>Síťové trhliny<br>Trhlina příčná<br>Místní pokles<br>Plošná deformace vozovky |

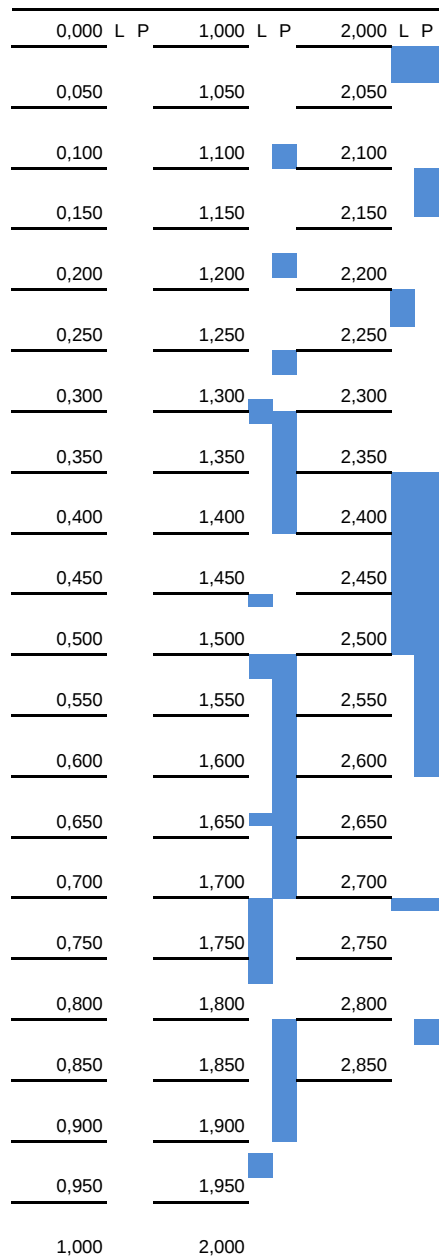
**Výskyt poruchy - pracovní staničení**

| Název poruchy: | Sít'ové trhliny | Číslo dle TP 82 : | 17 | Číslo dle. č. ŘSD: | 8 | | | | |
| Popis: | V první fázi se podobají mozaikovým trhlinám, ale zasahují všechny asfaltové vrstvy vozovky. Velikost ok je přibližně podle tloušťky asfaltových vrstev 10 - 40 cm. | | | | | | | | |

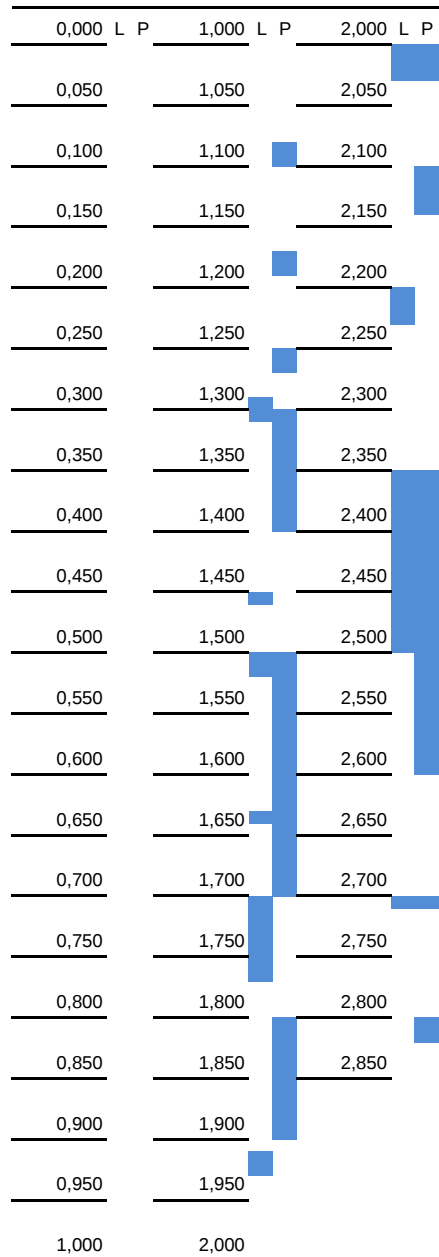
### Výskyt poruchy - pracovní staničení

| Název poruchy: | Trhlina příčná | Číslo dle TP 82 : | 12/14 | Číslo dle. č. ŘSD: | 06/13 | | | | |
| Popis: | Trhlina v příčném směru. | | | | | | | | |
