DIAGNOSTICKÝ PRŮZKUM  
KONSTRUKCE VOZOVKY  
SILNICE II/115  
PRAHA – LETY  
KM 4,858 – 7,120

Zpráva č. DV-24-022-1 z 04/2024

Zadavatel:

Krajská správa a údržba silnic  
Středočeského kraje, p.o.  
Zborovská 11  
150 21 Praha 5

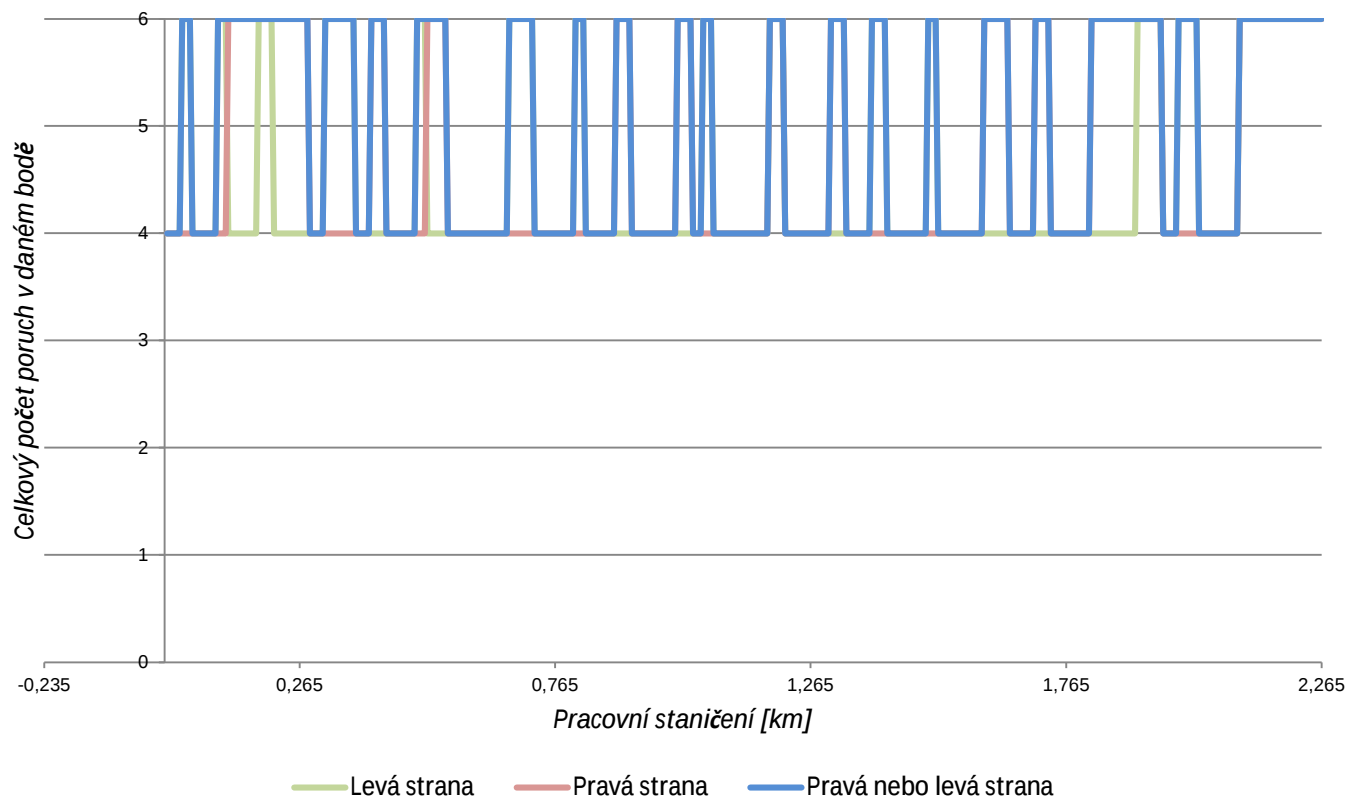
### Součtový graf poruch

| Povrch vozovky: | Povrch je zasažen kavernami a ztrátou asfaltového tmelu místy přecházející do hloubkové koroze. Na vozovce se nachází vysoké množství síťových trhlin. |
| Deformace vozovky | Vozovka je plošně deformována velmi mírným nepravidelným zvlněním a vysokým množstvím lokálních podlouhlých poklesů provázených síťovými trhlinami. |

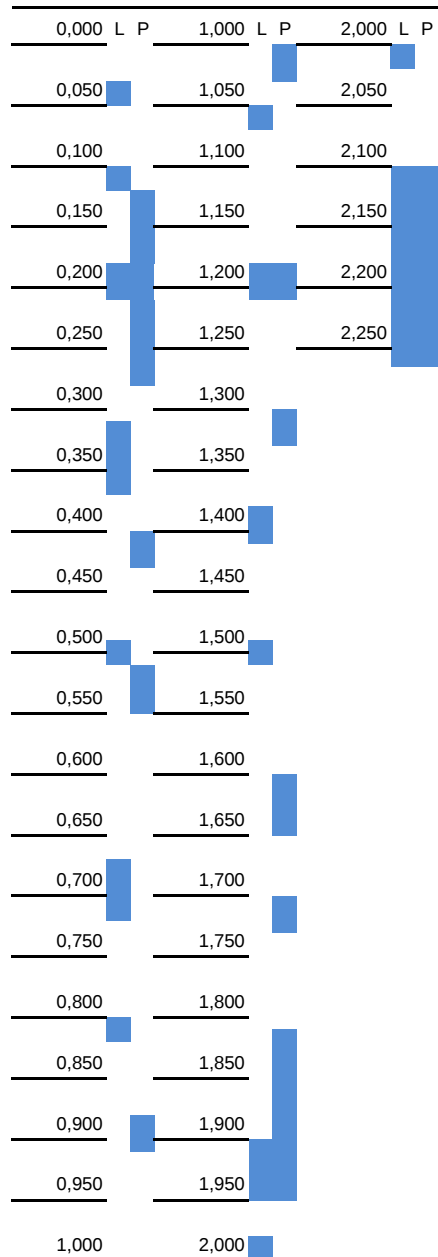
| Název poruchy: | Síťové trhliny | Číslo dle TP 82 : | 17 | Číslo dle. č. ŘSD: | 8 | | | | |
| Popis: | V první fázi se podobají mozaikovým trhlinám, ale zasahují všechny asfaltové vrstvy vozovky. Velikost ok je přibližně podle tloušťky asfaltových vrstev 10 - 40 cm. | | | | | | | | |

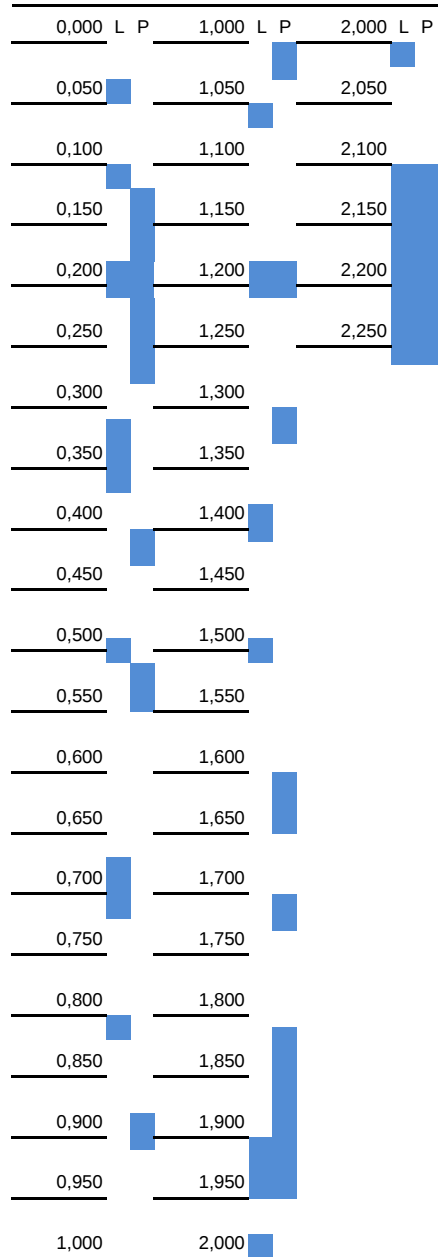
## Záznamový list poruchy: Místní pokles
